中部電力

浜岡原子力発電所
基準津波の策定のうち
歴史記録及び津波堆積物に関する調査について
(補足説明資料)

2021年10月21日

津波堆積物に関する現地調査のボーリングコア

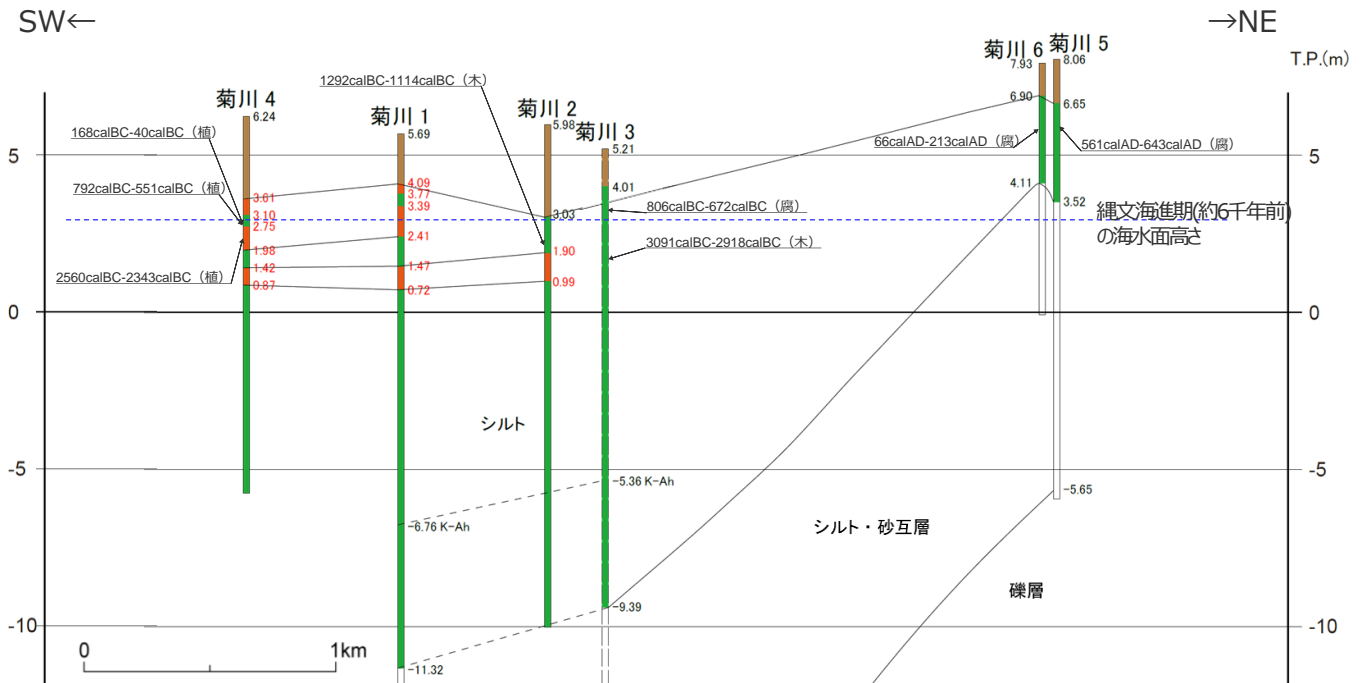
菊川流域：ボーリング調査地点および地質断面図

(断面図は、津波が浸入したと考えられる旧河口に近い南西側から北東側へ向かってボーリング柱状図を並べて作成)
 ・地層境界の標高を黒字、イベント堆積物の標高を赤字で示す。
 ・図中に示す年代測定結果は、¹⁴C年代に基づいて較正された年代値である。
 ・calBCは、紀元前(暦年較正済)を、calADは、西暦(暦年較正済)を表す。
 ・図中に年代測定結果とともに測定に用いた試料を記号で示す。記号の凡例は以下の通り。
 (腐) : 腐植質シルト (木) : 木片 (植) : 植物片

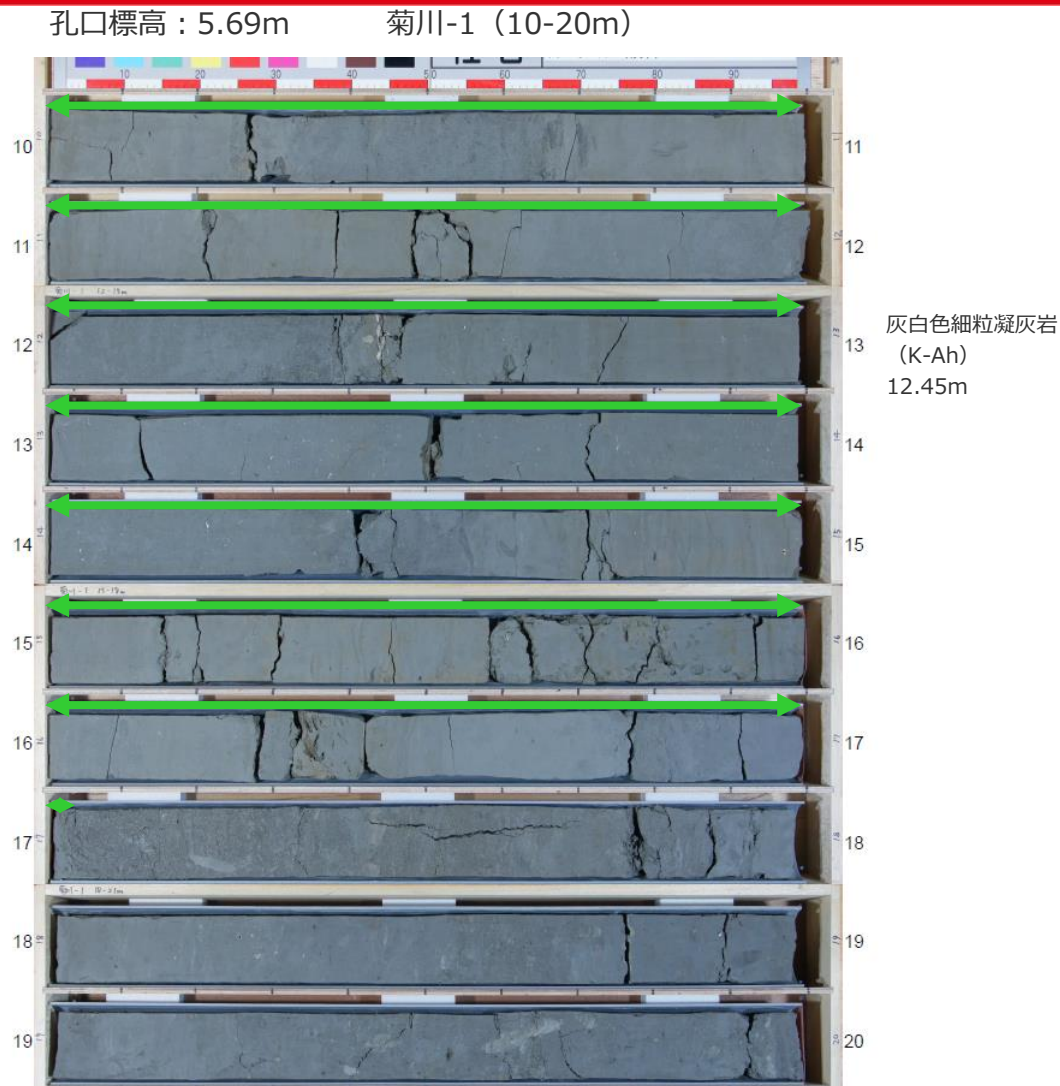
菊川流域：菊川-1 ボーリングコア(1/2)

イベント堆積物 1 (砂)
 ・1.60-1.92m 中粒砂 砂と泥が混在する
 イベント堆積物 2 (砂)
 ・2.30-2.52m 泥、砂、礫が混在 (引き波)
 ・2.52-3.28m 砂層中に腐植質シルトの薄層を挟む (マッドドレープ) 削り込みあり (押し波)

イベント堆積物 3 (シルト (内湾))
 ・4.22-4.46m 腐植質シルトを不規則に挟む 上部脱色 (引き波)
 ・4.46-4.97m 砂混入 腐植シルトの偽礫を含む

1.60-1.92 砂 中粒砂 砂と泥が混在する	泥質堆積物中に砂や腐植層の偽礫を含み、基底面の境界に凹凸が見られ、K4-①から連続的に分布していることを否定できず、含まれている砂が海起源であることを否定できないことからイベント堆積物と評価した。
	K1-②	3.39	2.41	2.30	3.28

2.30-3.28 砂 細粒砂～中粒砂 2.30-2.52 泥, 砂, 礫が混在 2.52-3.28 砂層中に腐植質シルトの薄層を挟む (マッドドレープ)、削り込みあり	泥質堆積物中に砂や泥の偽礫を含み、基底面に削り込みが見られ、K4-②から連続的に分布していることを否定できず、含まれている砂が海起源であることを否定できないことから、イベント堆積物と評価した。
	K1-③	1.47	0.72	4.22	4.97

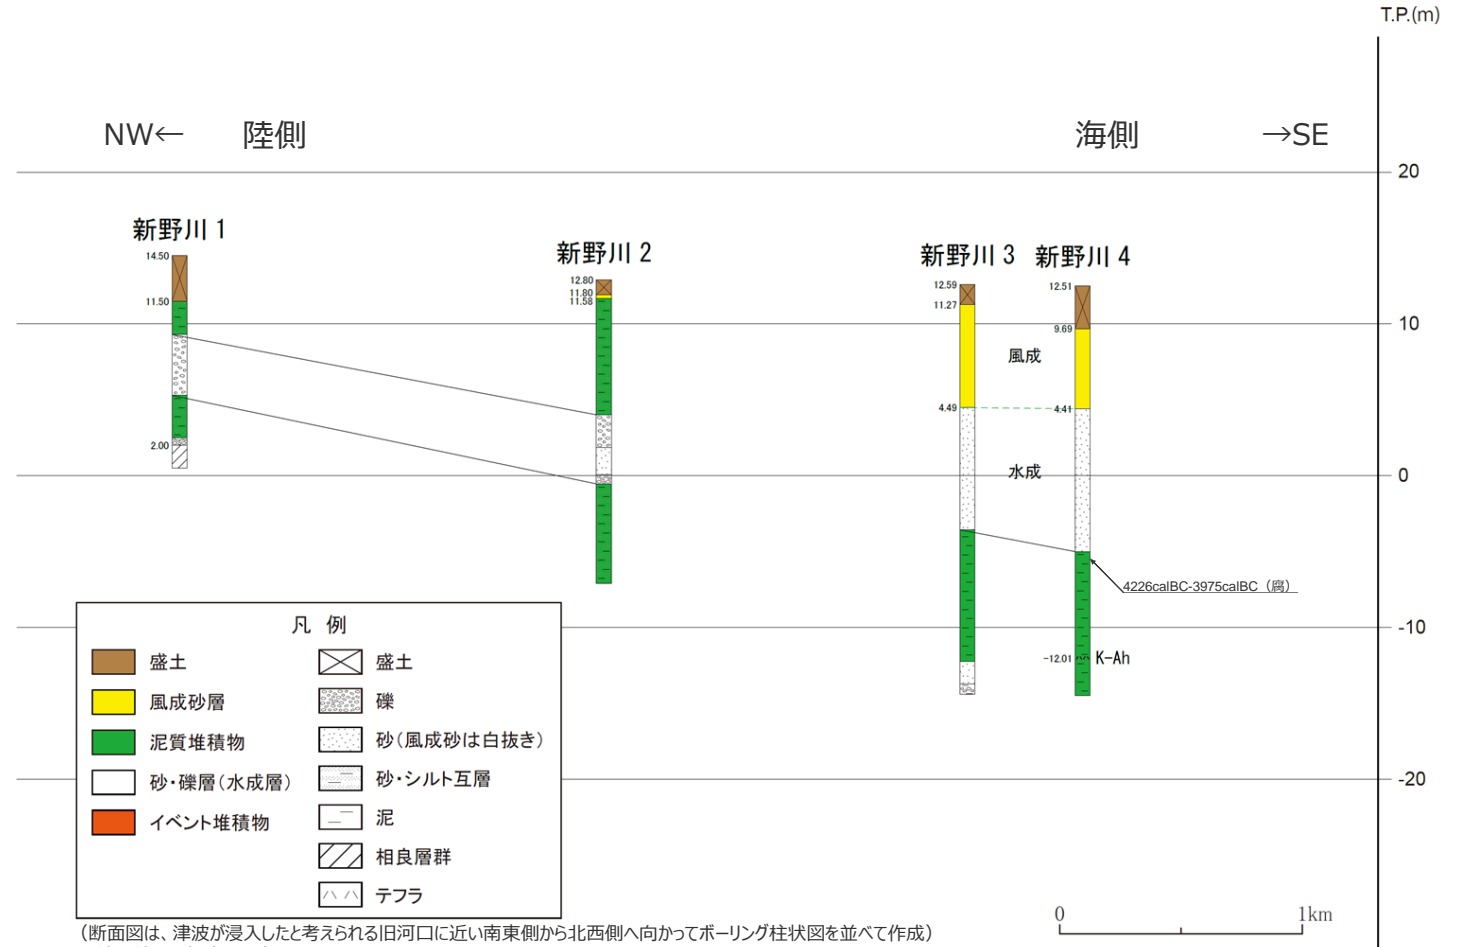
新野川流域：ボーリング調査地点および地質断面図

(断面図は、津波が浸入したと考えられる旧河口に近い南東側から北西側へ向かってボーリング柱状図を並べて作成)
 ・地層境界の標高を黒字で示す。
 ・図中に示す年代測定結果は、¹⁴C年代に基づいて較正された年代値である。
 ・calBCIは、紀元前(暦年較正済)を、calADは、西暦(暦年較正済)を表す。
 ・図中に年代測定結果とともに測定に用いた試料を記号で示す。記号の凡例は以下の通り。
 (腐) : 腐植質シルト

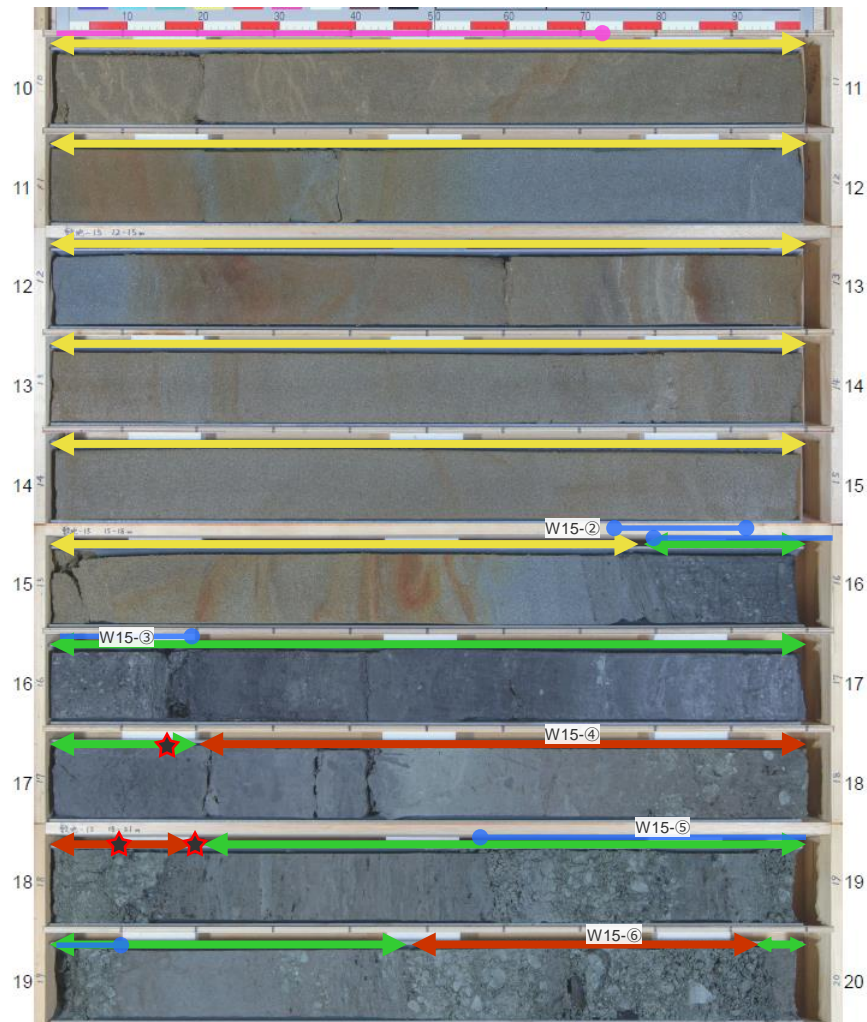
敷地-15 (10-20m)

イベント堆積物 1 (シルト)

- ・17.20-17.47m 腐植質シルトの偽礫を含む 削り込みあり (引き波)
- ・17.47-17.73m 腐植質シルトが不規則に入る (混濁)
- ・17.73-18.20m 砂質シルト 泥岩円礫を含む 礫径～3cm 程度 腐植質シルトの偽礫を含む 削り込みあり 下面不規則 (押し波)

イベント堆積物 2 (砂礫)

- ・19.49-19.97m 礫径～5cm 垂角～垂円 泥岩円礫、腐植質シルトの偽礫を含む

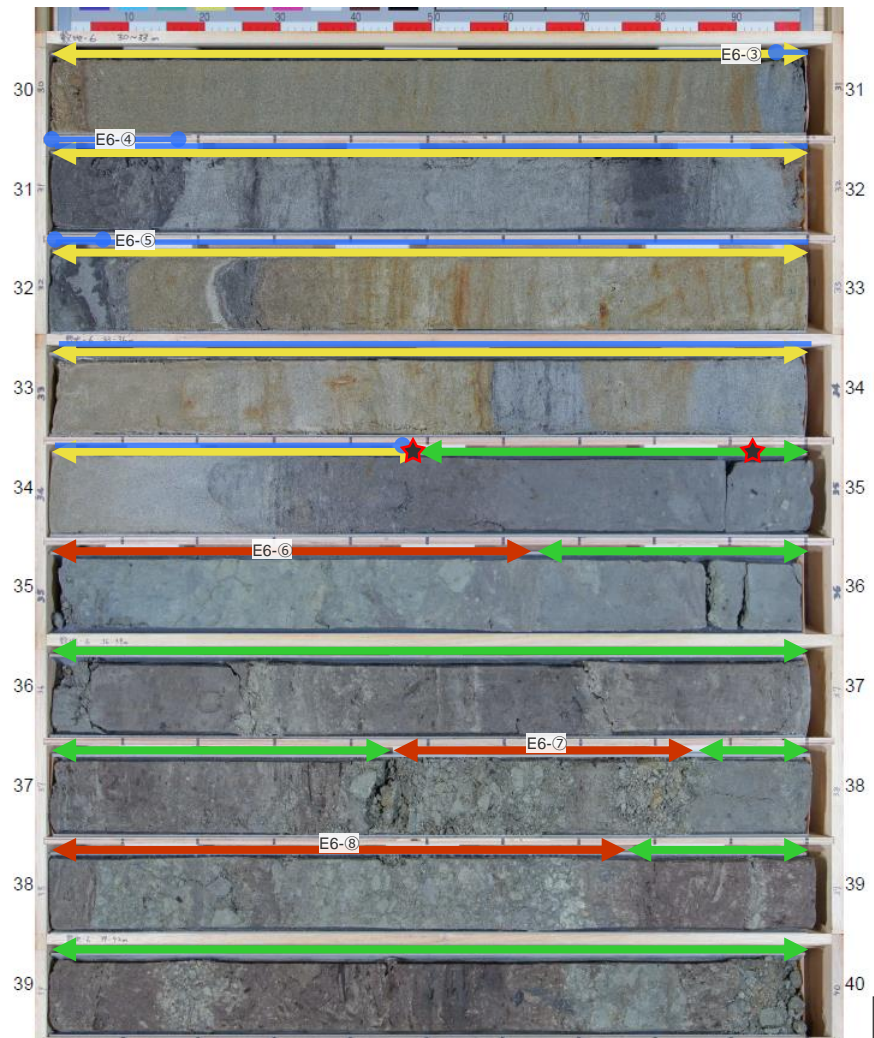
敷地東側：敷地-6 ボーリングコア（2 / 3）

イベント堆積物 1（シルト）

- ・35.00-35.10m 泥および腐植層の偽礫を含む 砂も混入している（引き波）
- ・35.10-35.55m 白色シルト（混濁）泥岩礫を含む 腐植質シルトを不規則に挟む
- ・35.55-35.63m 砂および腐植質シルト（押し波）

イベント堆積物 2（礫）

- ・37.45-37.84m 礫径～4cm 垂角～垂円 円礫を含む

イベント堆積物 3（礫）

- ・38.00-38.78m 礫径～5cm 垂角～垂円 円礫を含む 腐植層を不規則に挟む

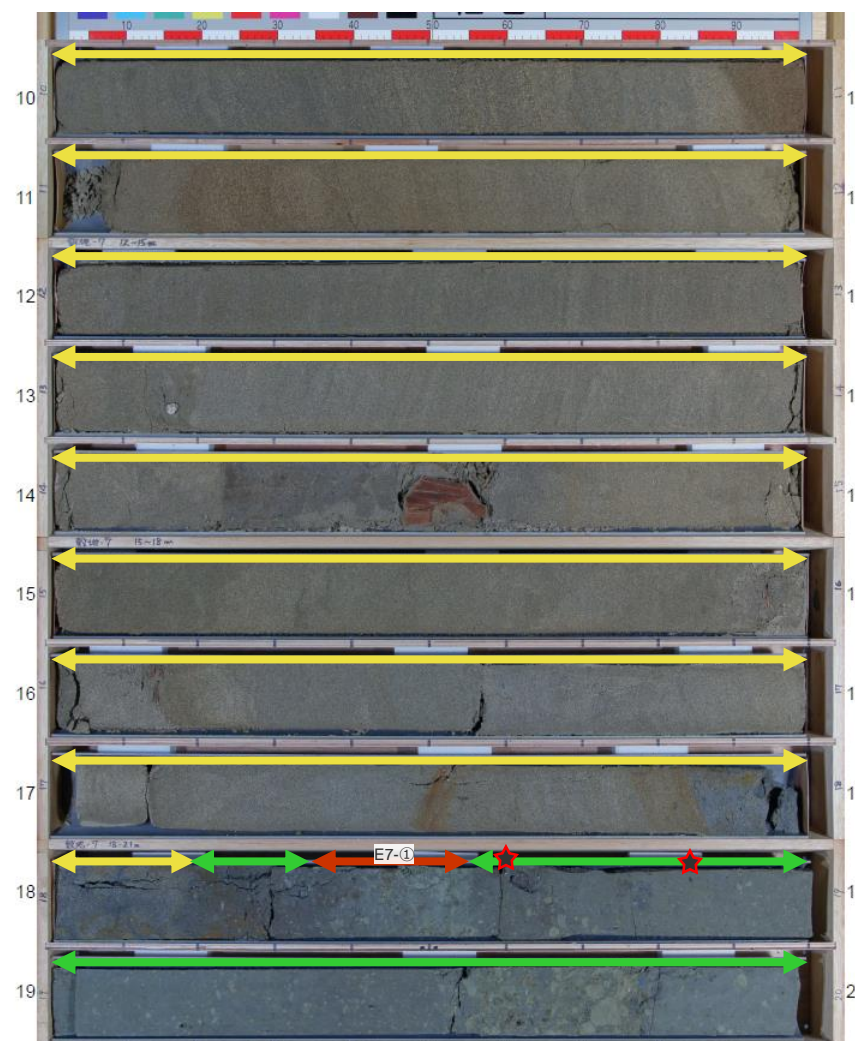
敷地-7 (10-20m)

イベント堆積物 1 (砂質シルト)
・18.34-18.56m 泥の偽礫を含む 礫径～5cm 程度 亜円～円 最下部に砂層を伴う

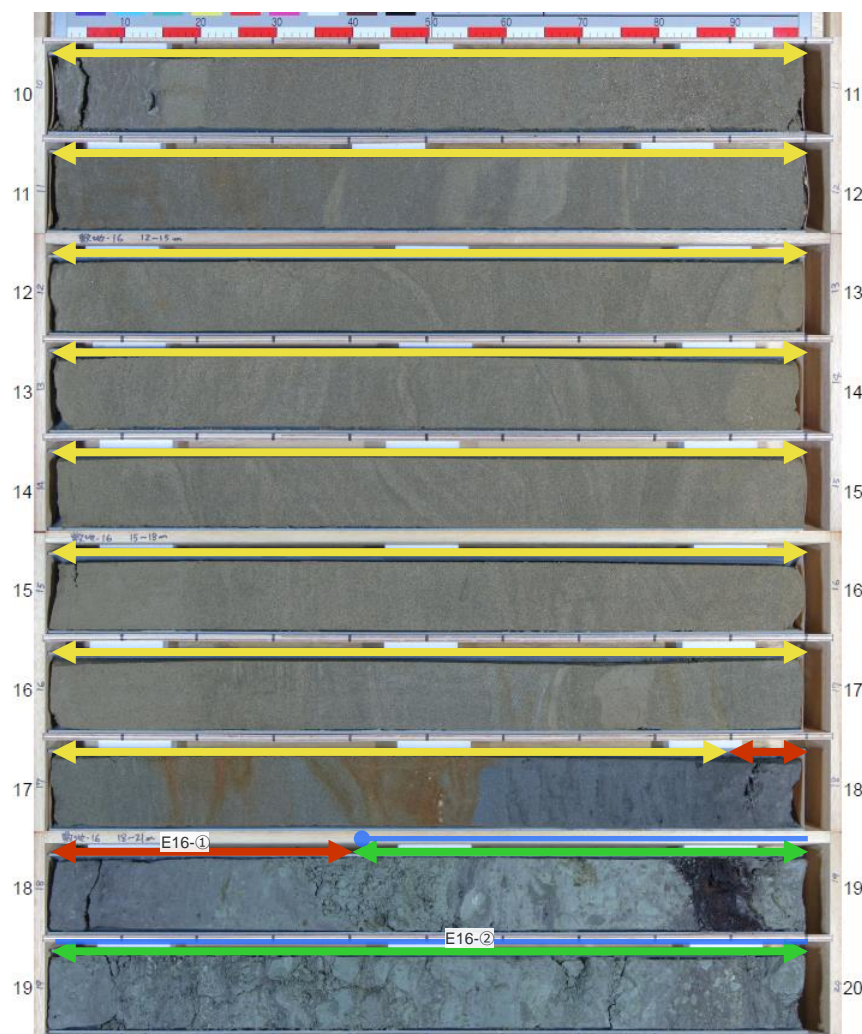
敷地-16 (10-20m)

イベント堆積物 1 (シルト)

- ・17.90-18.07m 腐植質シルト 砂混入 (引き波)
- ・18.07-18.30m 泥、腐植質シルトの偽礫を含む (混濁)
- ・18.30-18.40m 削り込み明瞭 砂の薄層を挟む (押し波)

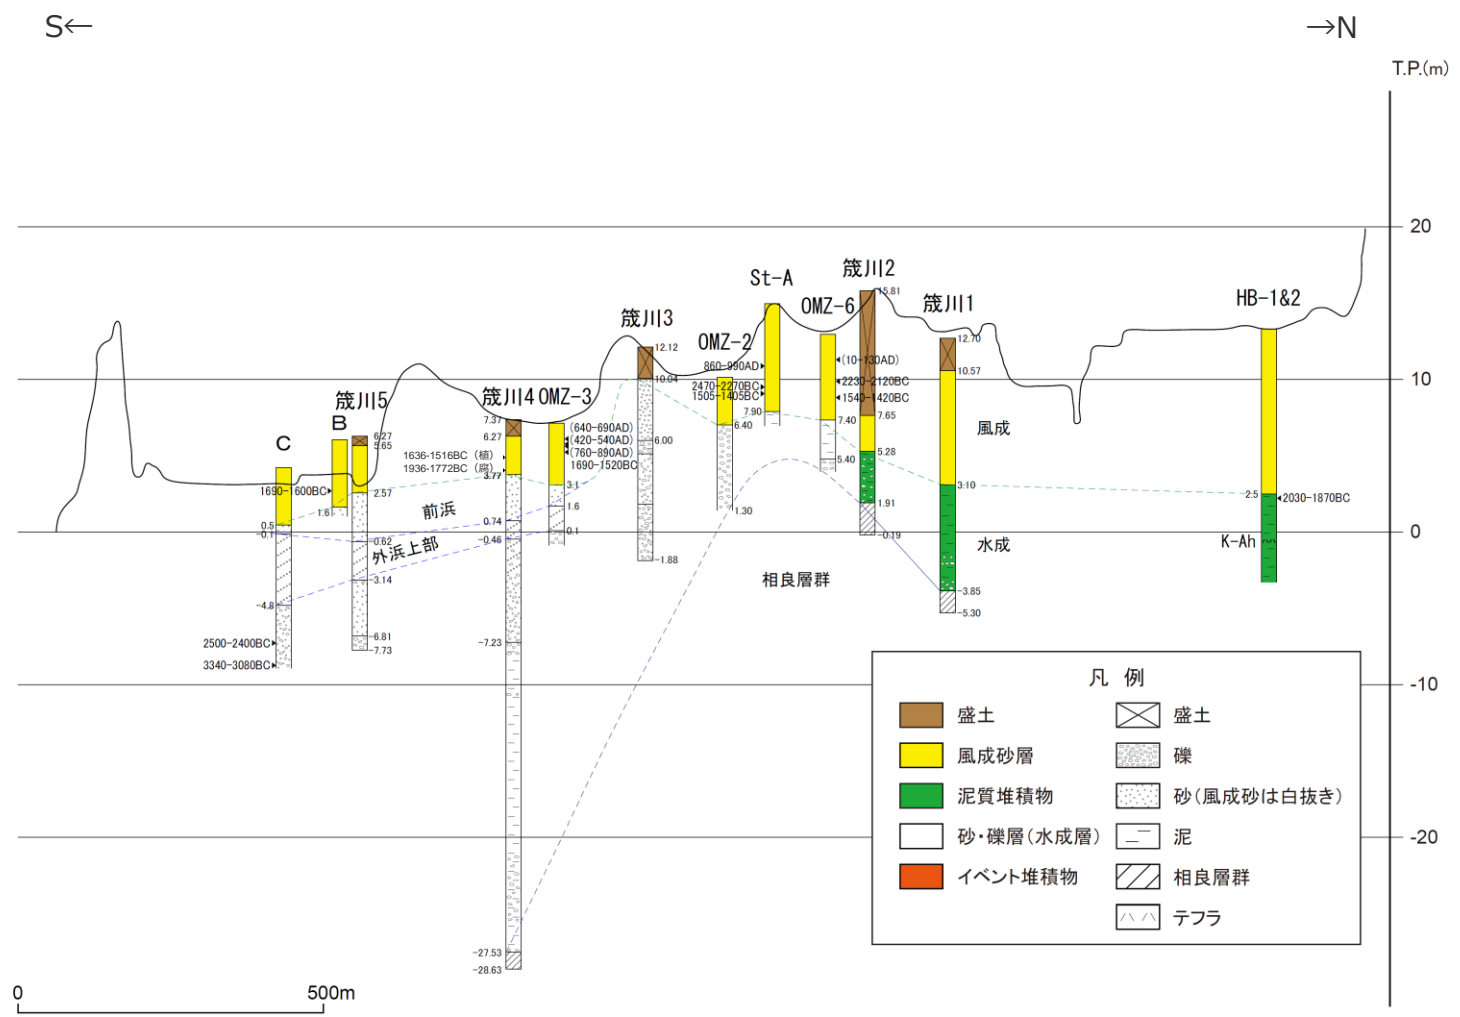
箴川流域：ボーリング調査地点および地質断面図

・地層境界の標高を黒字で示す。
 ・図中に示す年代測定結果は、¹⁴C年代に基づいて較正された年代値である。
 ・calBCは、紀元前(暦年較正済)を、calADは、西暦(暦年較正済)を表す。
 ・図中に年代測定結果とともに測定に用いた試料を記号で示す。記号の凡例は以下の通り。
 (腐) : 腐植質シルト (植) : 植物片
 ・当社調査ボーリング (箴川1~5) に加え、藤原ほか(2006)及びFujiwara et al.(2010)にて報告されているボーリングデータ (HB-1&2及びSt-A,OMZ-2, OMZ-3, OMZ-6,B,C) を用いて地質断面図を作成。

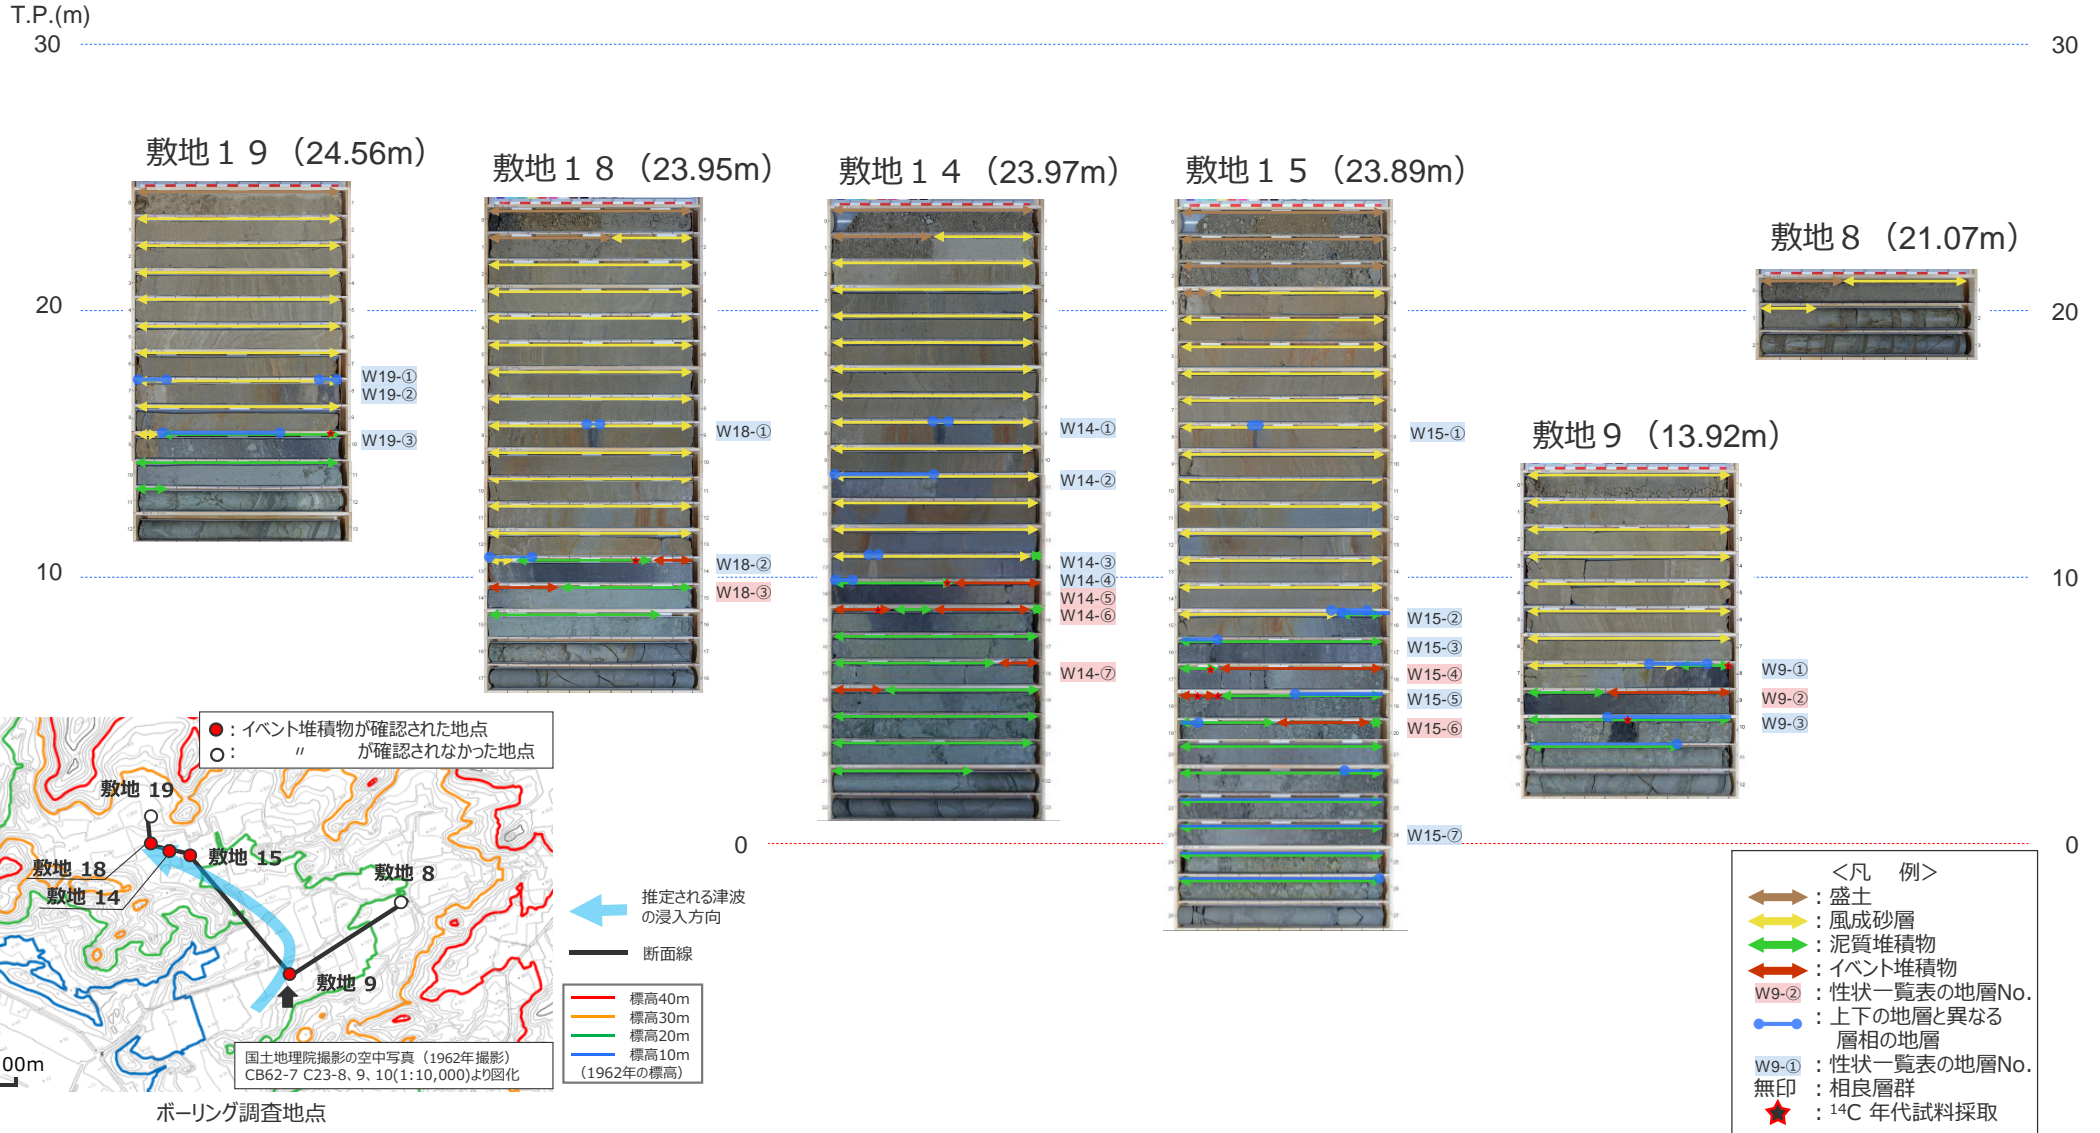
補足説明資料2 各地層のイベント堆積物の認定に係る根拠 敷地西側：ボーリングコア写真

- 敷地西側の調査地点におけるボーリングコア写真を標高を揃えて表示している。
- 評価一覧表に記載した地層の位置を赤色（イベント堆積物とした地層）および青色（イベント堆積物でないとした地層）の矢印で示している。

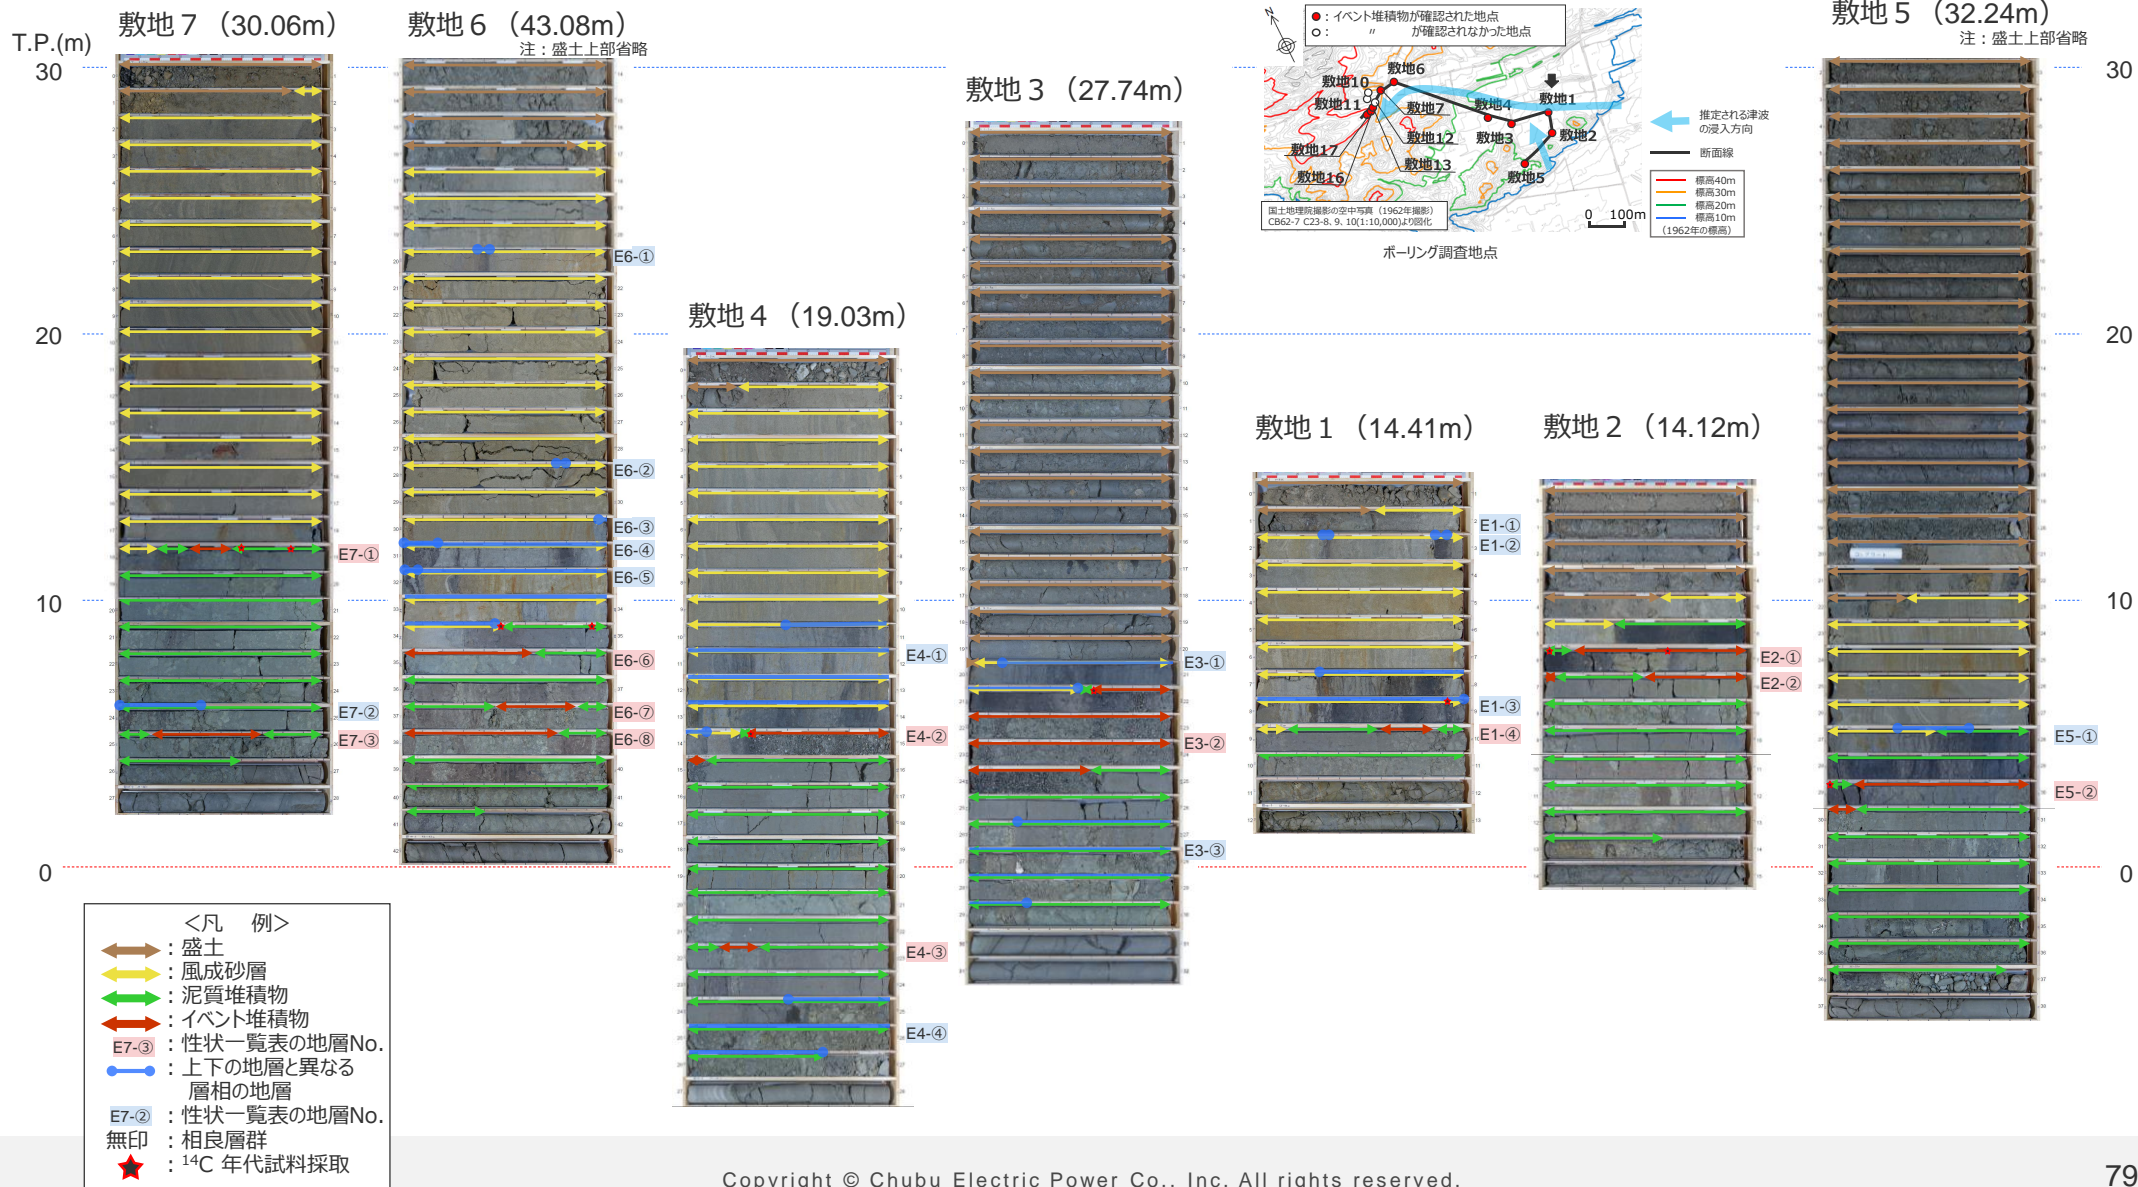
敷地東側：ボーリングコア写真（1 / 2）

- 敷地東側の調査地点におけるボーリングコア写真を標高を揃えて表示している。
- 評価一覧表に記載した地層の位置を赤色（イベント堆積物とした地層）および青色（イベント堆積物でないとした地層）の矢印で示している。

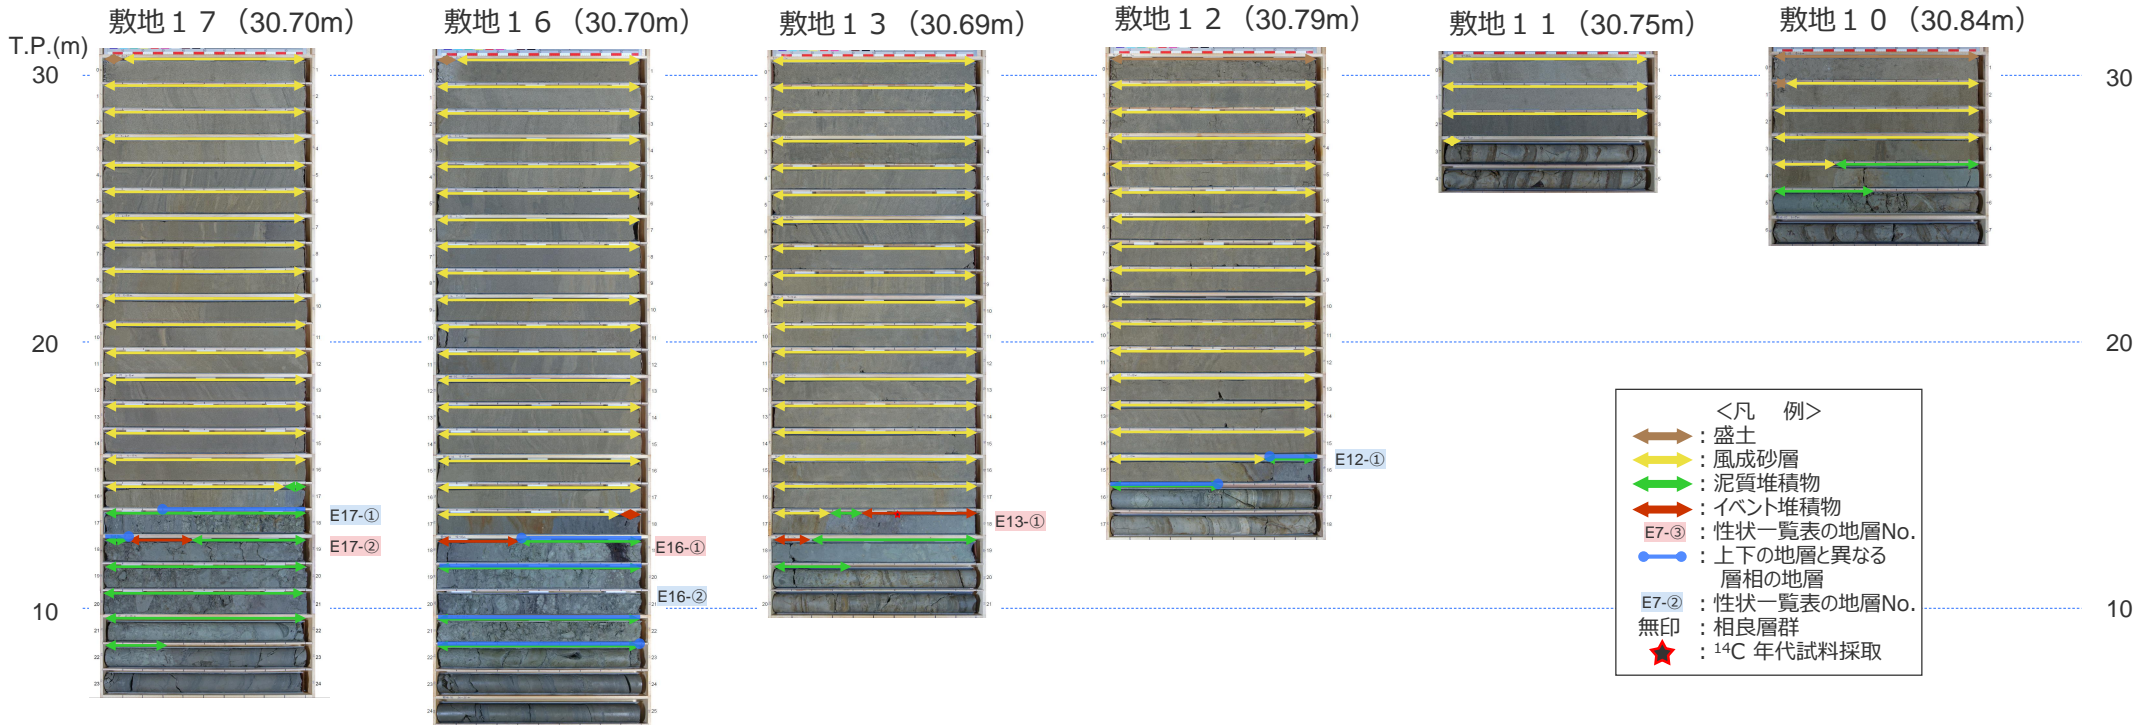
補足説明資料2 各地層のイベント堆積物の認定に係る根拠 敷地東側：ボーリングコア写真（2/2）

- 敷地東側の調査地点におけるボーリングコア写真を標高を揃えて表示している。
- 評価一覧表に記載した地層の位置を赤色（イベント堆積物とした地層）および青色（イベント堆積物でないとした地層）の矢印で示している。

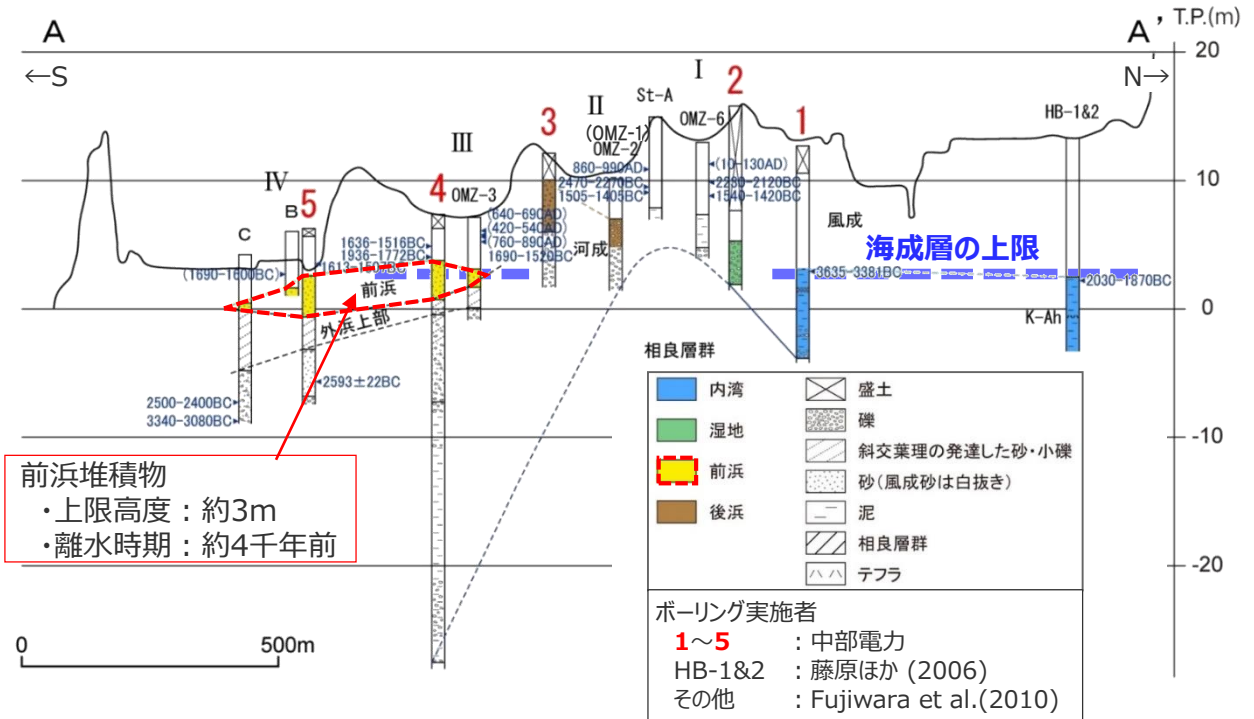
ボーリング縦断面図 (第120回資料1-1、第284回資料2-1で説明済み)

項目	値	備考
(1) 隆起速度の算出		
a 海成層の上限高度	3 (m)	ボーリング縦断面図より
b 海成層の離水時期	4 (ky)	放射性炭素年代値より
c 隆起速度	0.8 (m/ky)	=a÷b
(2) 6千年間の隆起量の算出		
d 検討対象年代	6 (ky)	縄文海進期
e 隆起量	4.8 (m)	=c×d
(3) 6千年前の海水準		
f 検討対象年代の海水準	+2 (m)	杉山ほか(1988)より
縄文海進期の海面高度の現標高	6.8 (m)	=e+f

前浜堆積物
 ・上限高度：約3m
 ・離水時期：約4千年前

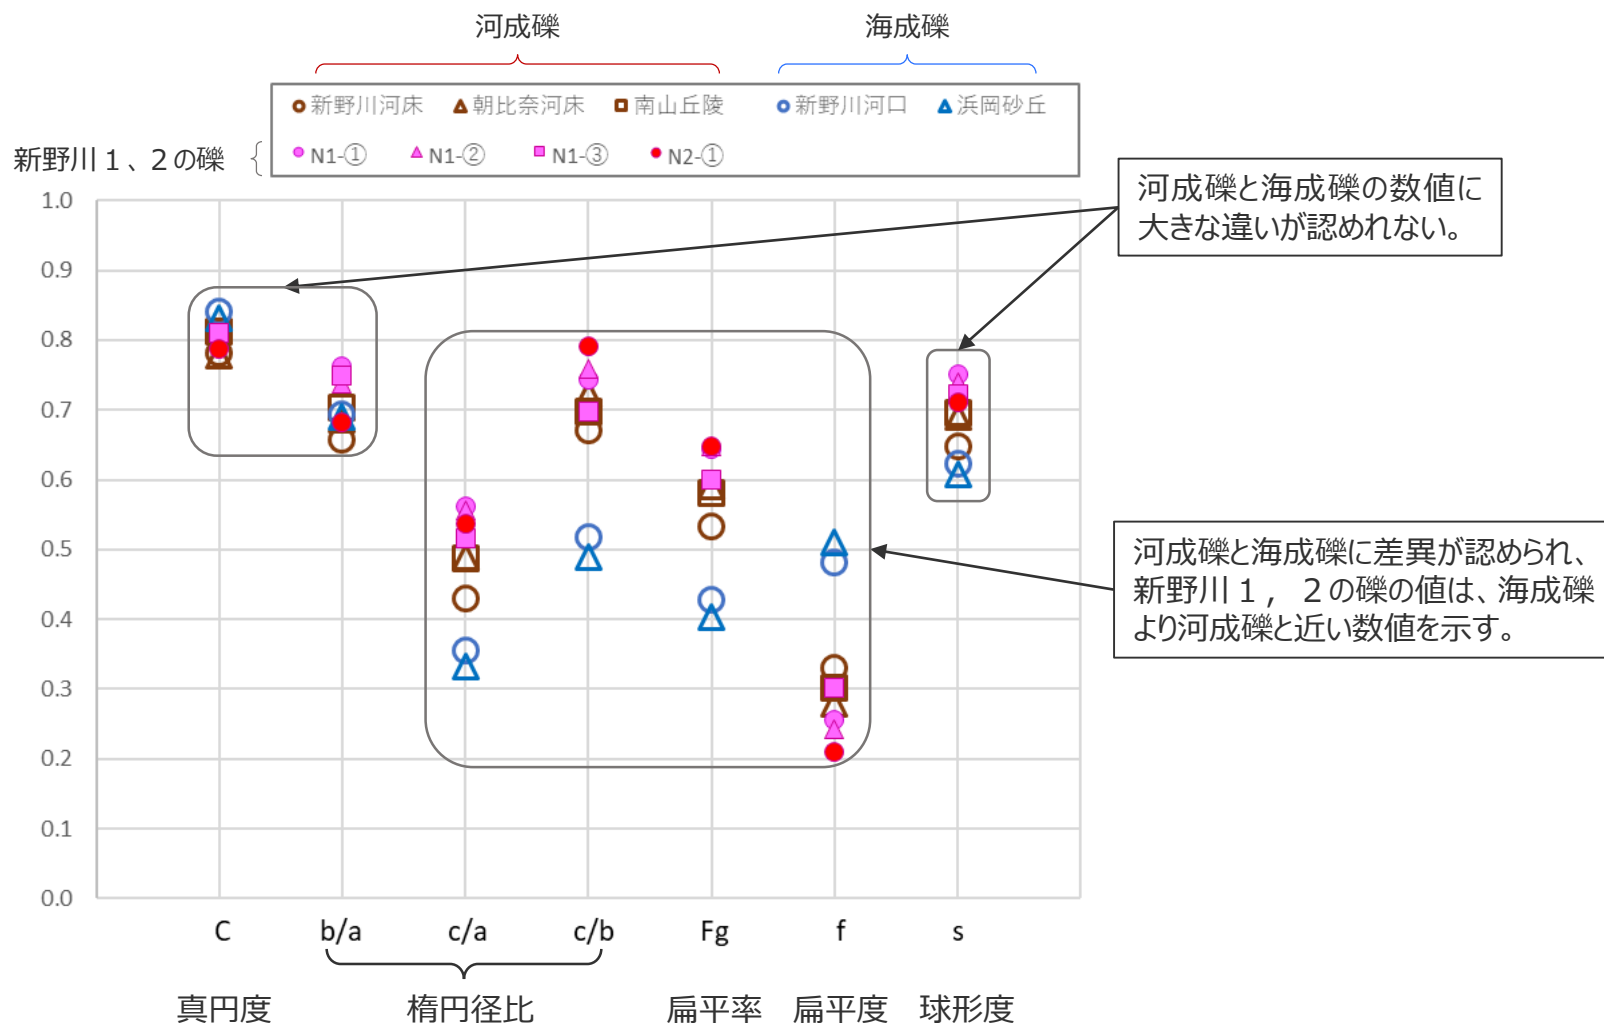
河成礫及び海成礫の形状比較結果 (2 / 2)

- 指標毎の各地点の調査結果 (前頁) を下のグラフに示す。
- 河成礫と海成礫を比較すると、真円度、楕円径比 (b/a) 及び球形度には大きな違いが認められないものの、そのほかの指標では、河成礫と海成礫の数値に差異が認められる。
- 河成礫と海成礫の数値に差異が認められた指標を用いると、新野川1、2の礫は河成礫と近い数値を示しているため、それらを河成堆積物とした評価は妥当なものであると判断される。
