| 美浜発電所コメント回答資料 | |

美浜発電所1, 2号炉
廃止措置計画変更認可申請及び原子炉施設保安規定
変更申請のコメント回答

関西電力株式会社

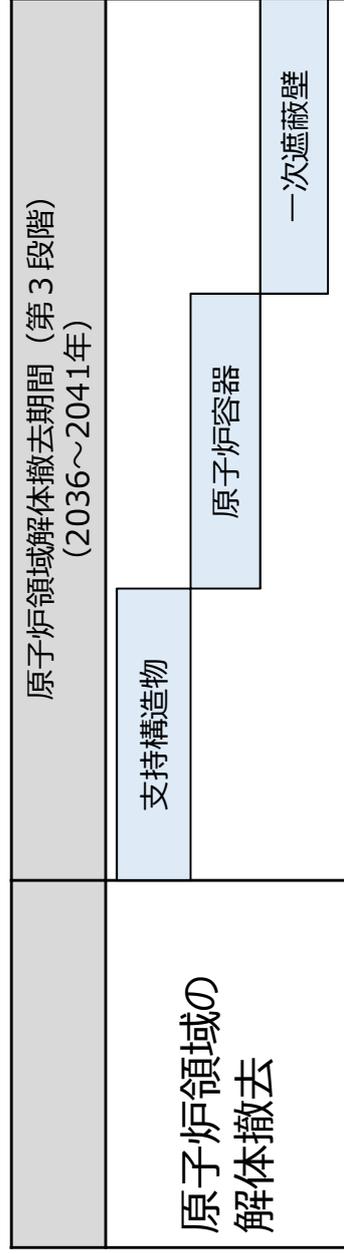
原子炉領域は、支持構造物、原子炉容器及び一次遮蔽壁の順に解体する。解体工法については、将来の技術の発展等も踏まえ、安全かつ合理的な工法を選定する。

解体工法案

支持構造物

キャビティに水を張り、キャビティ内の架台に支持構造物を設置し、遠隔操作で専用の解体装置を用いて容器に収納可能な大きさまで水中で機械的切断し、容器に収納する。

原子炉容器

キャビティ水張り時に原子炉容器上蓋を吊り上げ、EL.10.0Mのフロア上で解体する。

キャビティ水抜き後、原子炉容器内の水を抜きながら、遠隔操作で専用の解体装置を用いて容器に収納可能な大きさまで気中で熱的もしくは機械的切断し、容器に収納する。

一次遮蔽壁

原子炉容器解体後に放射線量の高い炉心周辺のコンクリートは、ワイヤー切断もしくは大型コアボーリング法により遠隔操作で切り出し、気中で切断して容器に収納する。線量の低い外側のコンクリートは、はつり用重機等を用いて解体する。

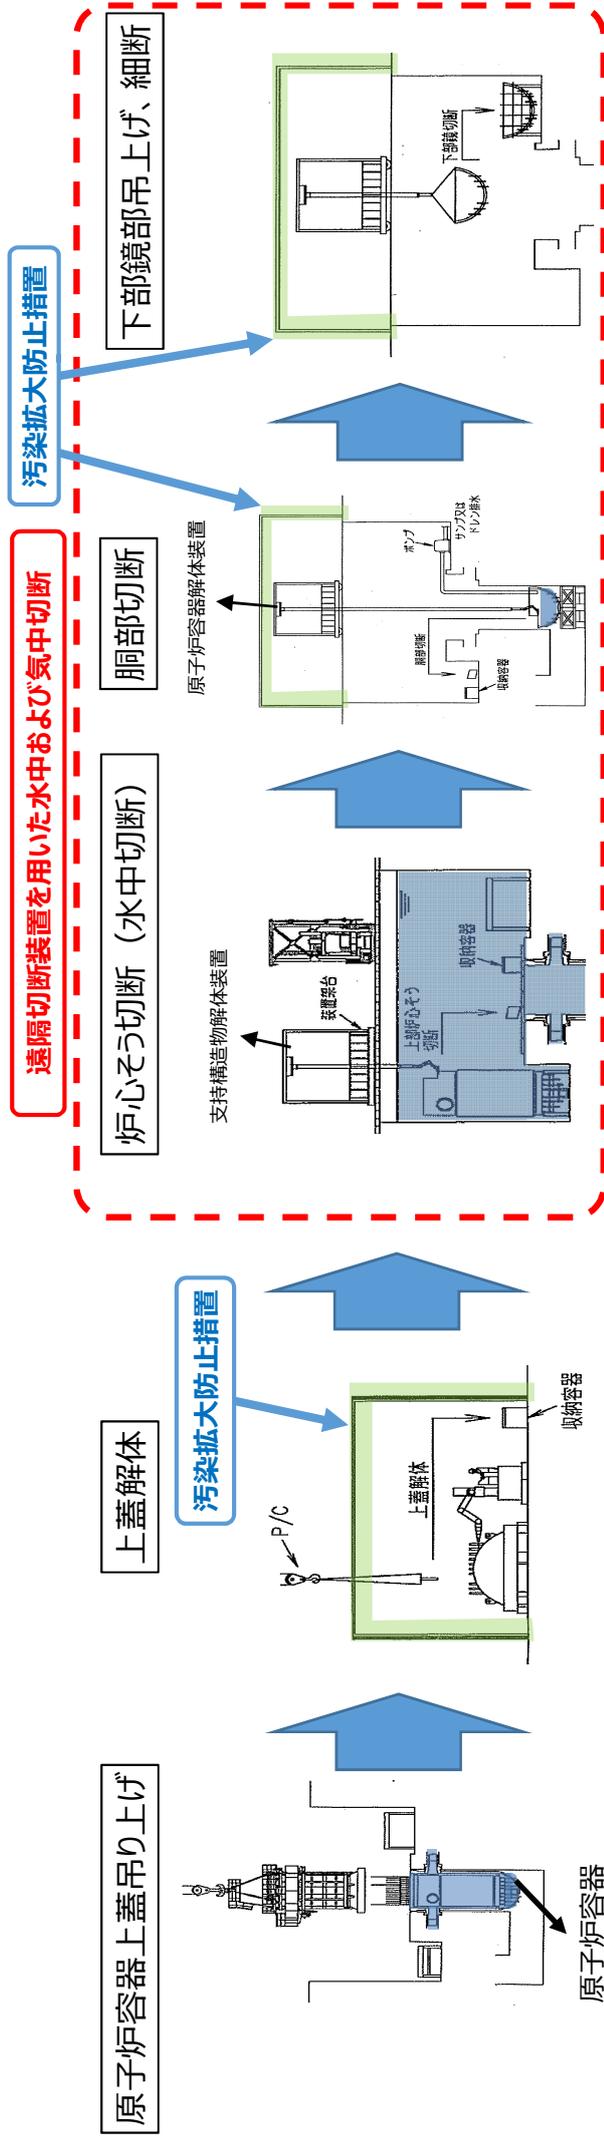
「原子炉領域」の解体撤去イメージ

第3段階に実施する高線量機器である「原子炉容器」及び「支持構造物」の解体撤去イメージについて以下に示す。

ポータークレーンにて、上蓋を吊り上げる。上蓋を吊り上げる。

上蓋用の解体装置を用いて、解体を行う。解体した上蓋の切断片は容器への収納を行う。切断作業は気中で熱的もしくは機械的切断で実施する。

支持構造物解体装置にて、支持構造物を容器に収納可能な大きさに切断する。解体作業は全て水中機械的切断にて実施する。

原子炉容器解体装置にて、原子炉容器を容器に収納可能な大きさに切断する。解体時は原子炉容器内を水抜きしながら行うため、切断作業は気中で熱的もしくは機械的切断で実施する。

原子炉容器の下部鏡を専用吊具にてキヤビライ上へ移動し、容器に収納可能な大きさに細断し、容器へ収納する。切断作業は気中で熱的もしくは機械的切断で実施する。

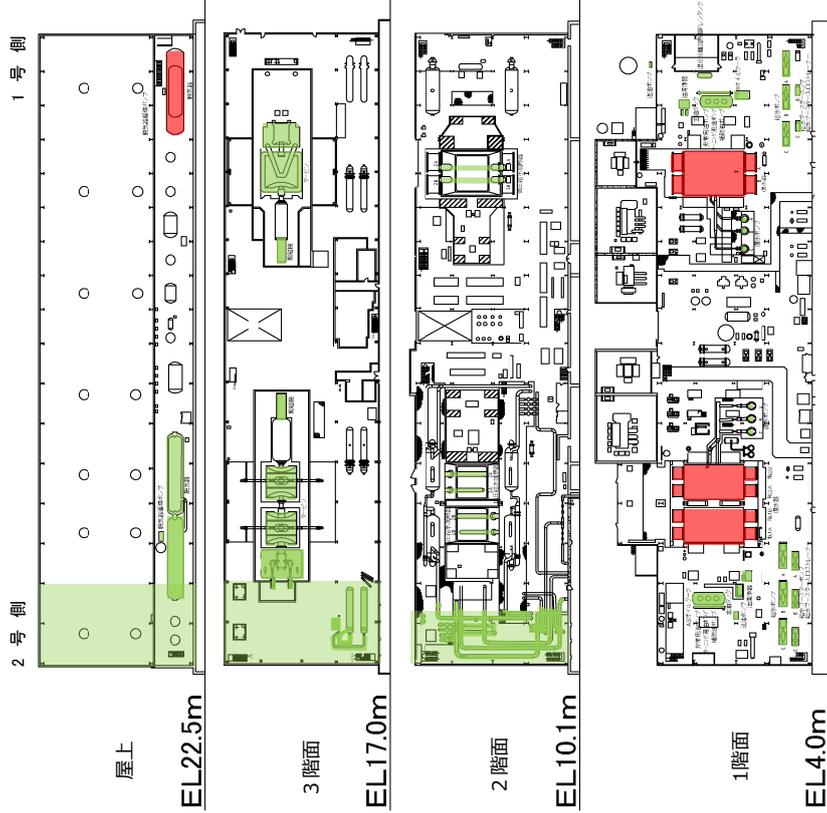
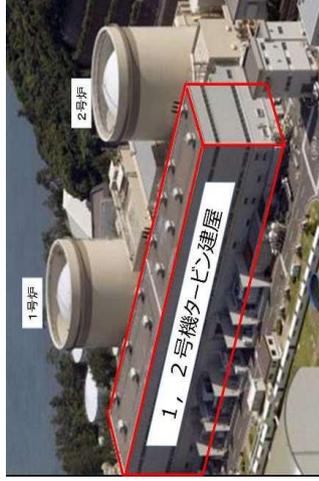
第1段階工事実績 2次系解体工事（継続作業中）

放射性物質による汚染の無いタービン建屋内等に設置された設備の解体撤去を行う。

■ : 解体中
■ : 撤去済

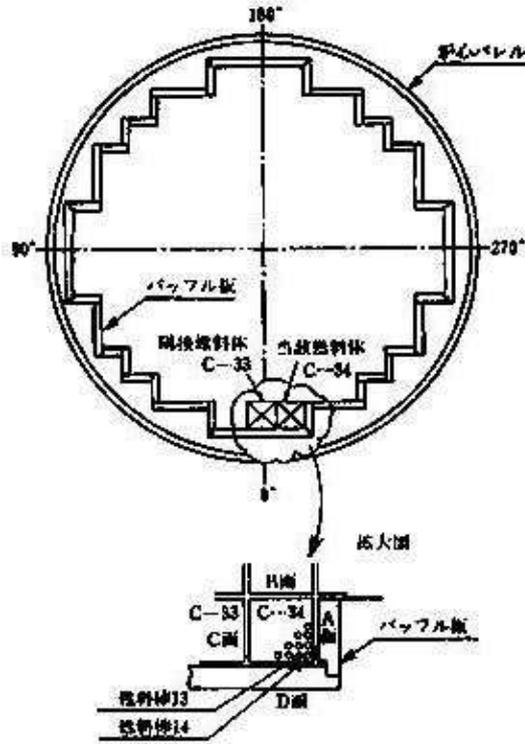
図1 炉心バツフル板と燃料体C-34の位置関係

その損傷状況は、図1及び図2に示すように、燃料体D面のバッフル板のコーナー部に位置する14番の燃料棒が上端から第2スパンの上部約1/4のところまで約80cm欠落しており、その隣りの13番の燃料棒が第1スパンの上部約1/4のところから第2スパンの下部約1/4のところまで約90cm欠落しているというものであった。

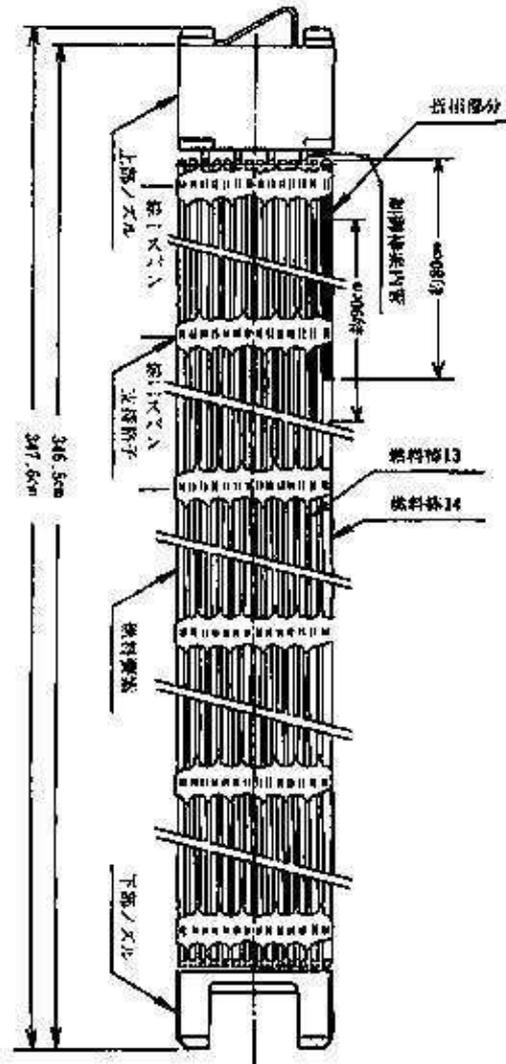
図2 燃料体C-34の損傷の状況

この欠落部に相当する折損燃料棒片の重量は、ペレット片については約1,206g、被覆管片については約217gであった。

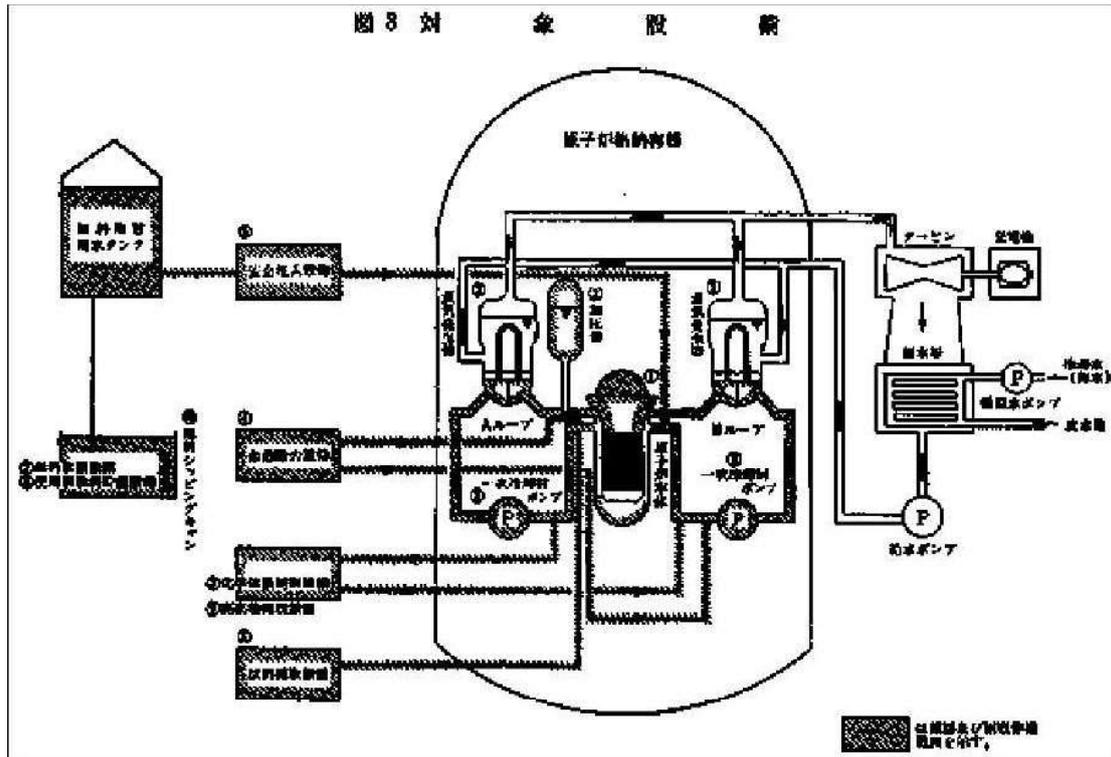
図3 対象設備

対象設備は次のとおりである。(図3参照)

- ① 原子炉本体(燃料体121体を含む。)
- ② 一次冷却設備
- ③ 化学体積制御設備
- ④ 余熱除去設備
- ⑤ 安全注入設備
- ⑥ 試料採取設備
- ⑦ 燃料取扱設備(キャビティ及びキャナルを含む。)
- ⑧ 使用済燃料貯蔵設備(使用済燃料体44体を含む。)
- ⑨ 廃棄物処理設備

⑩ 燃料 SHIPPING キャン
