H4-CA-218-R03

浜岡原子力発電所 敷地の地質・地質構造（コメント回答）

2022年2月25日

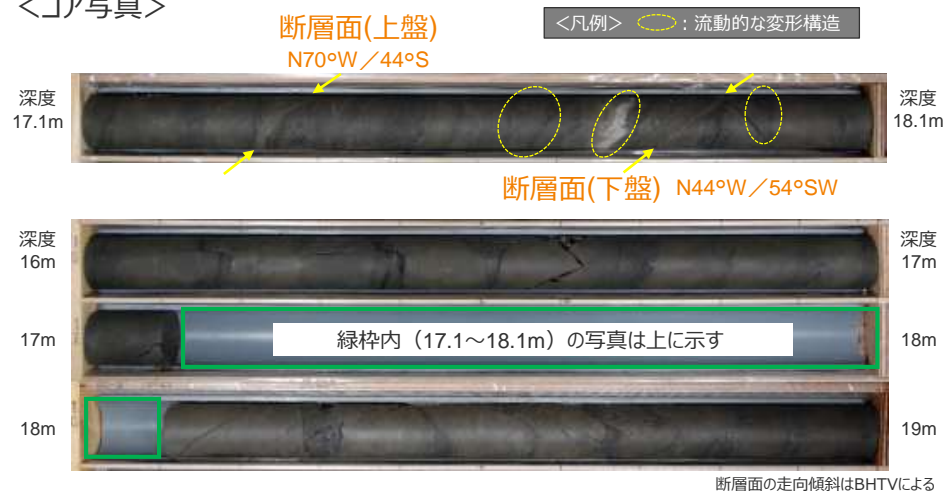
<コア写真>

17.36m 開離型断層 $\angle 45^\circ$ 。細粒物質10mm。
 17.76～17.79m 白色レンズ状凝灰岩。
 17.86m 開離型断層 $\angle 50^\circ$ 。細粒物質2mm。
 17.36～17.86m ゆ着型断層 $\angle 45\sim 50^\circ$ 集中。

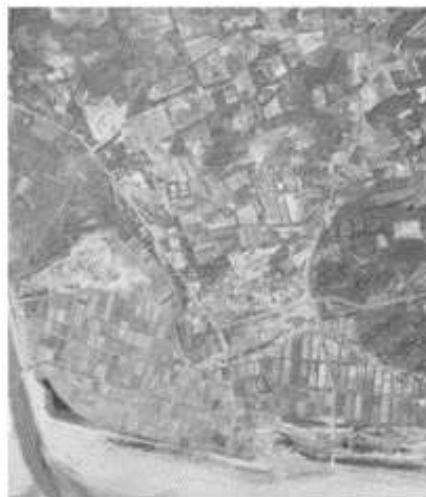
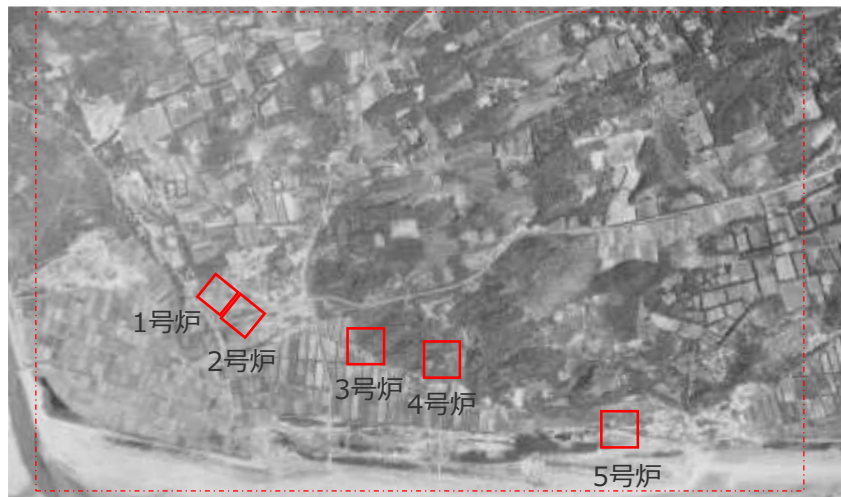
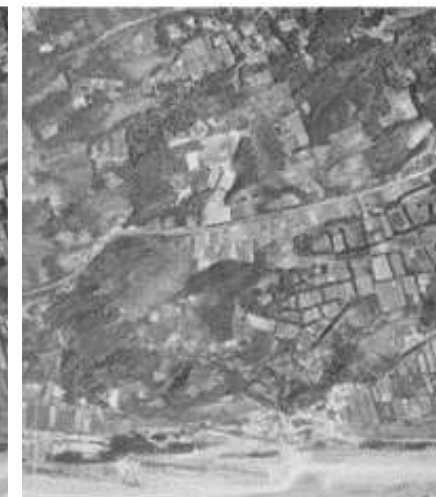
国土地理院撮影の空中写真（1962年撮影）
CB62-7 C23-8,9,10 (1:10,000)

- 発電所建設前の空中写真（1962年撮影）及びその写真を図化した地形図により空中写真判読，変動地形学的調査を行った結果，敷地には活断層を示唆する変動地形や地すべり地形は認められない。なお，敷地には段丘面は判読されない。

国土地理院撮影の空中写真
（1962年撮影）より作成。
次頁にて拡大したものを示す。

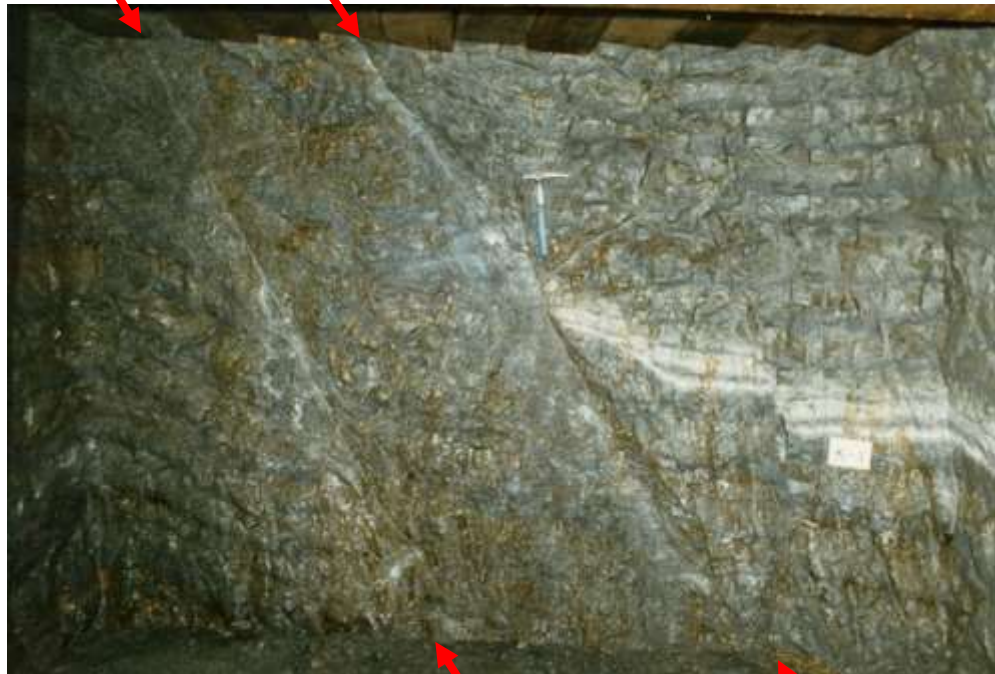
H断層系の露頭観察例 (H-3断層 (4号炉試験坑))

- 2条の平行な断層面が認められ、その断層面には、幅2~5mmの細粒物質（周辺母岩に比べ軟質な黒色層）が認められる。
- 断層面周辺の母岩には、砂岩の膨縮やレンズ状の構造、明瞭な引きずりといった、流動的な変形構造が認められる一方で、角礫状の破碎部は認められない。
- 母岩の流動的な変形構造から正断層センスであることがわかる。また、これらの構造をもつ箇所を含め断層面周辺の母岩は固結している。
- 断層面は固結した母岩内をややうなっており、平面的ではなく、これらの構造は母岩の流動的な変形を示す。
- 細粒物質は単一の層であり、細粒物質中に複数の層からなる層状構造や角礫状の岩片は認められない。また、細粒物質には、明瞭なせん断面は認められない。

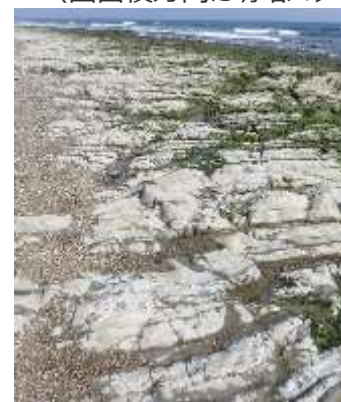
御前崎海岸岩礁の縞状構造
（砂岩泥岩互層）

モザイク図に見られる岩礁域の縞状構造
（図面横方向に明暗パターンを繰り返す）

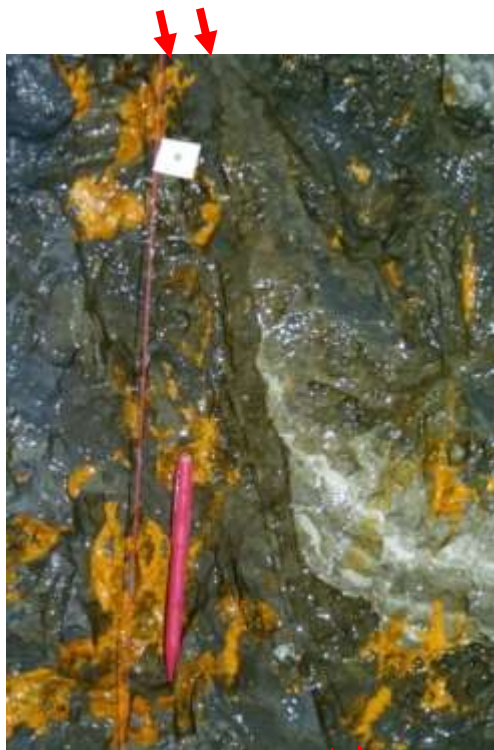
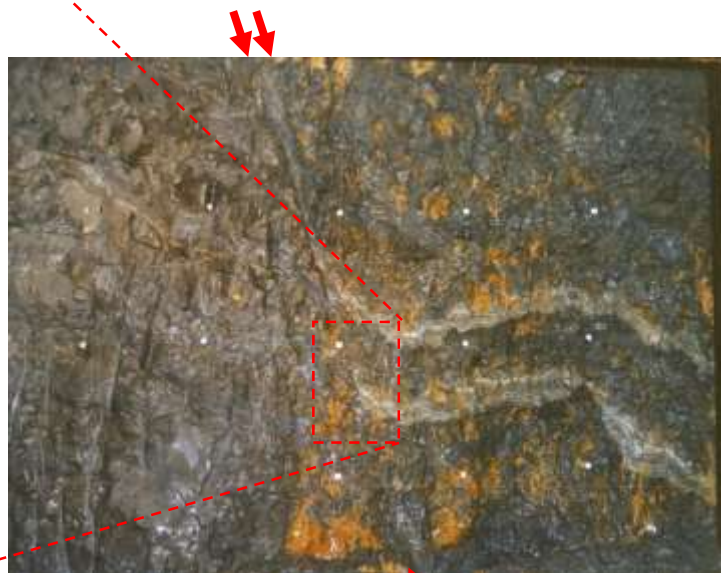
H-1断層 露頭観察結果 (5号炉試験坑 I 坑)

- 2条の平行な断層面が認められ、その断層面には、幅1mmの細粒物質（周辺母岩に比べ軟質な黒色層）が認められる。
- 断層面周辺の母岩には、砂岩の膨縮やレンズ状の構造、明瞭な引きずりといった、流動的な変形構造が認められる一方で、角礫状の破碎部は認められない。
- 母岩の流動的な変形構造から正断層センスであることがわかる。また、これらの構造をもつ箇所を含め断層面周辺の母岩は固結している。
- 断層面は固結した母岩内をうねっており、平面的ではなく、これらの構造は母岩の流動的な変形を示す。
- 細粒物質は単一の層であり、細粒物質中に複数の層からなる層状構造や角礫状の岩片は認められない。また、細粒物質には、明瞭なせん断面は認められない。

断層面 断層面

(右図赤枠部分の写真)

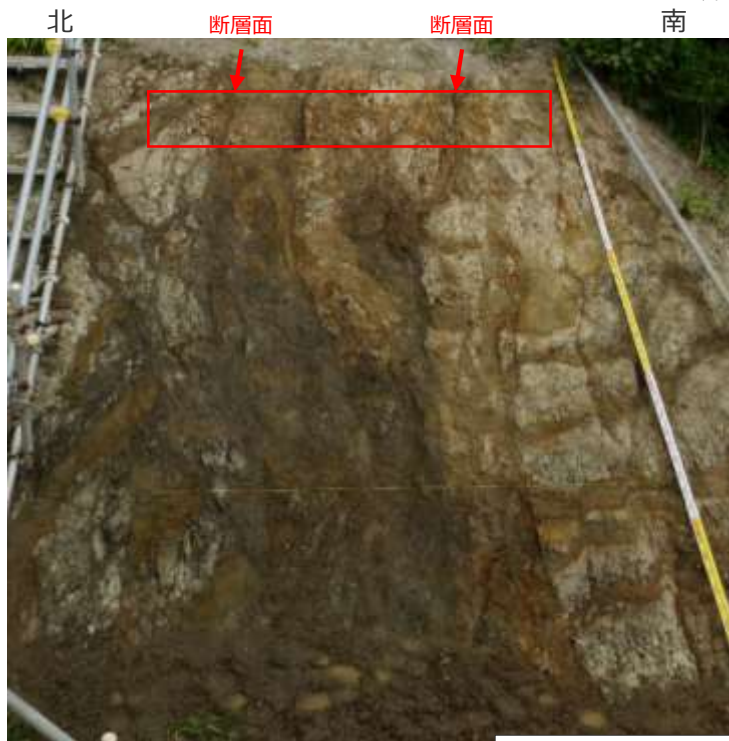
試験範囲（赤枠部）

- 断層面周辺の母岩は、泥岩、砂岩ともに固結しており、針貫入勾配は、泥岩：5～37N/mm、砂岩：2～4N/mmの値を示す。
- 細粒物質は、周辺母岩に比べ軟質であり、細粒物質の針貫入勾配は、0.1～0.6N/mmの値を示す。

針貫入勾配は、各測定面内の5箇所で計測し、最大値及び最小値を除いた3箇所の平均値を、同測定面の針貫入勾配とした。（測定箇所及び測定値詳細は、第962回審査会合机上配布資料参照。）

本写真は前頁に示すスケッチ描画後の露頭整形により多少形状が変化している。

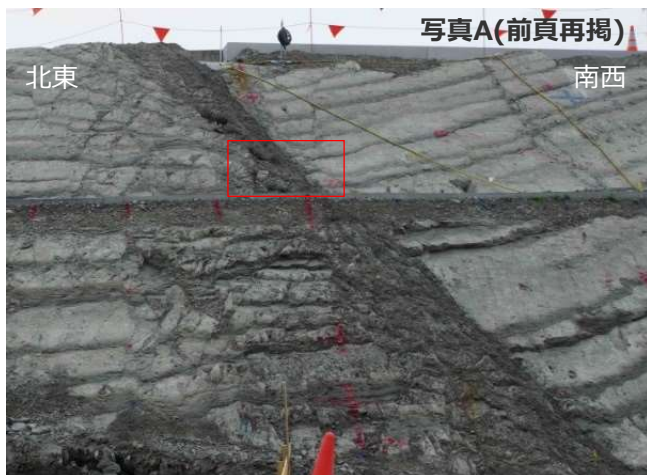
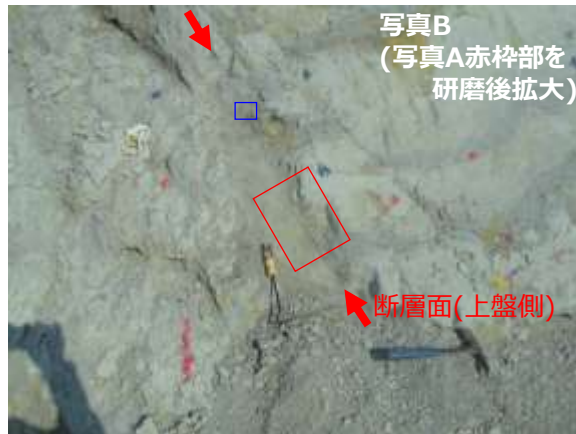
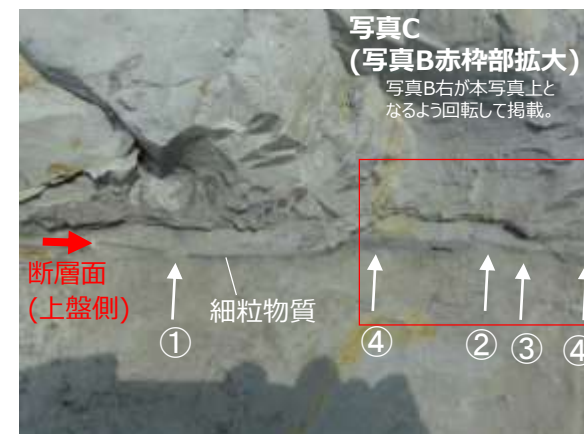
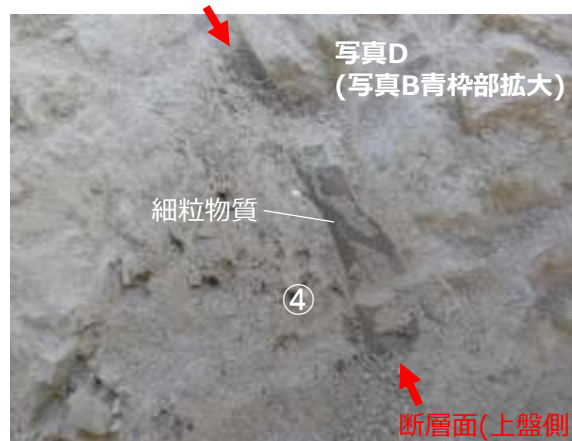
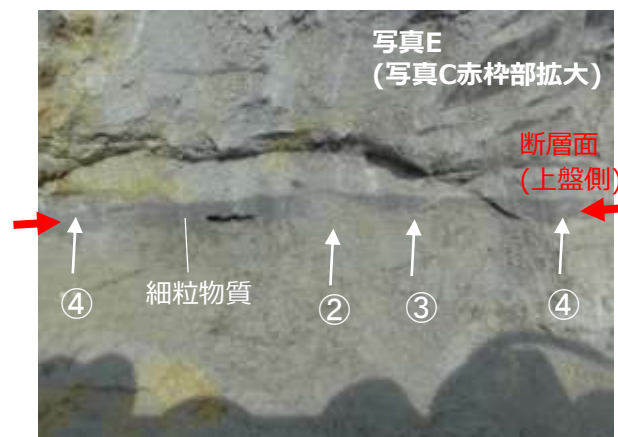
H-3断層 露頭観察結果 (アクセス道路東側法面 2 / 2)

- 前頁に示す露頭において、その相対的な直線性の良さから主断層面と考えられる上盤側の断層面を研磨し、詳細な観察を行った。
- 断層面周辺の母岩には、角礫状の破碎部は認められない。
- 細粒物質は単一の層であり、細粒物質中に複数の層からなる層状構造や角礫状の岩片は認められない。また、細粒物質には、明瞭せん断面は認められない。
- 断層面に認められる細粒物質には、①不明瞭となる箇所、砂層が②入り込む③横断する④レンズ状となって狭在する箇所といった流動的な変形構造が認められる。

- <凡 例>
- ①：細粒物質が不明瞭となる
 - ②：細粒物質に砂層が入り込む
 - ③：細粒物質を砂層が横断する
 - ④：細粒物質にレンズ状砂層が狭在する

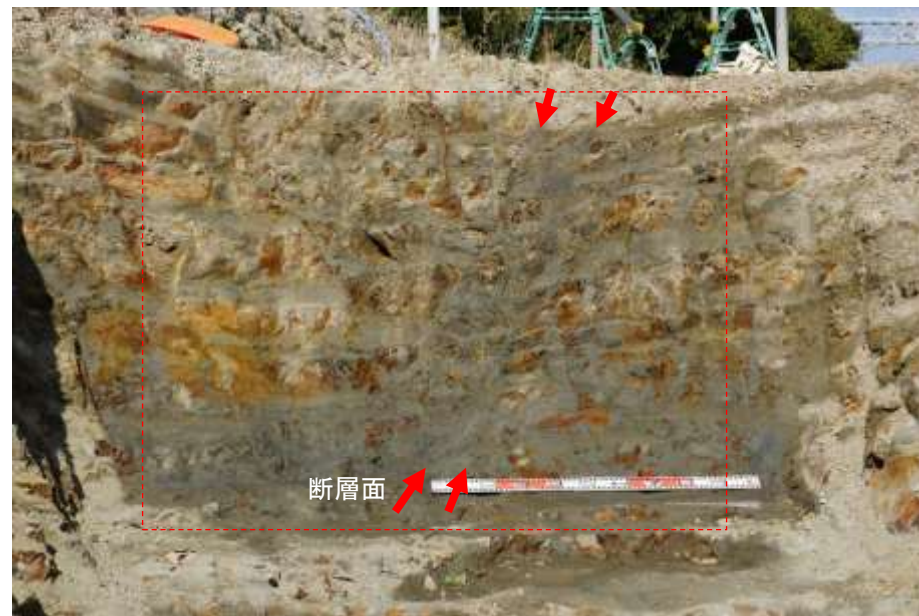
H-4断層露頭（40.5m盤(西側)）での針貫入試験結果

H断層系の細粒物質及びその周辺母岩（相良層：泥岩・砂岩）の硬さを定量的に確認するため、長方形（幅20cm×高さ40cm）の測定面を、H断層系の断層面を横断するように連続的に設定し、各測定面の泥岩、砂岩及び細粒物質の針貫入勾配を求めた。

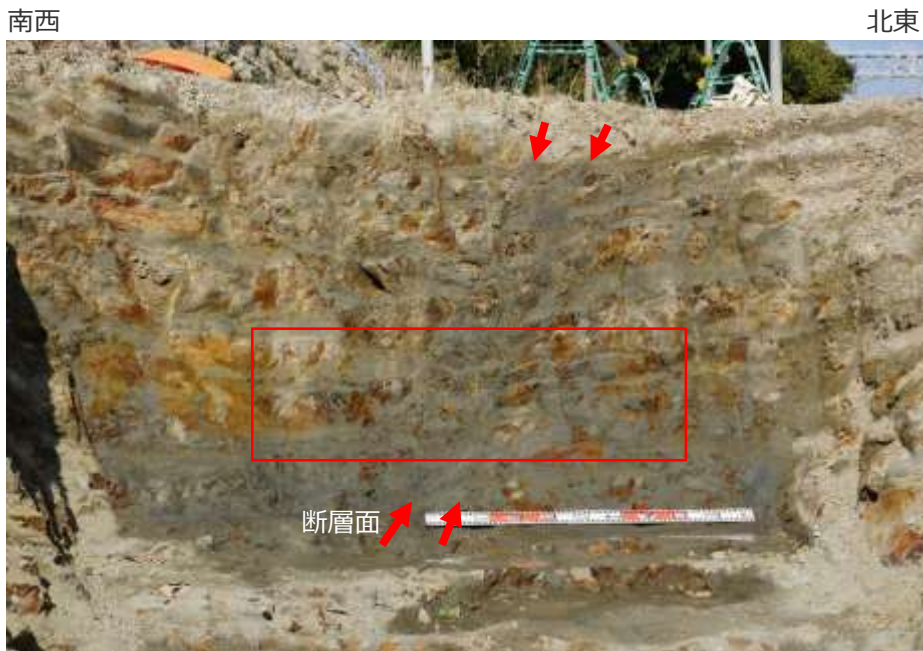
試験範囲（赤枠部）

- 断層面周辺の母岩は、泥岩、砂岩ともに固結しており、針貫入勾配は、泥岩：7～15N/mm、砂岩：3～11N/mmの値を示す。
- 細粒物質は、周辺母岩に比べ軟質であり、細粒物質の針貫入勾配は、0.5～0.6N/mmの値を示す。

針貫入勾配は、各測定面内の5箇所で計測し、最大値及び最小値を除いた3箇所の平均値を、同測定面の針貫入勾配とした。（測定箇所及び測定値詳細は、第962回審査会合 机上配布資料 参照。）

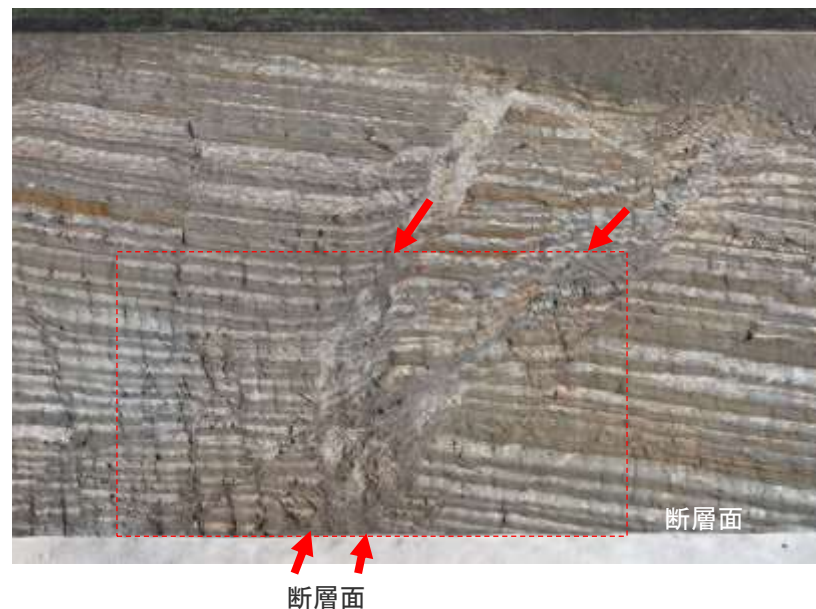
H-6断層露頭（GTG建屋北側法面）での針貫入試験結果

H断層系の細粒物質及びその周辺母岩（相良層：泥岩・砂岩）の硬さを定量的に確認するため、長方形（幅20cm×高さ40cm）の測定面を、H断層系の断層面を横断するように連続的に設定し、各測定面の泥岩、砂岩及び細粒物質の針貫入勾配を求めた。

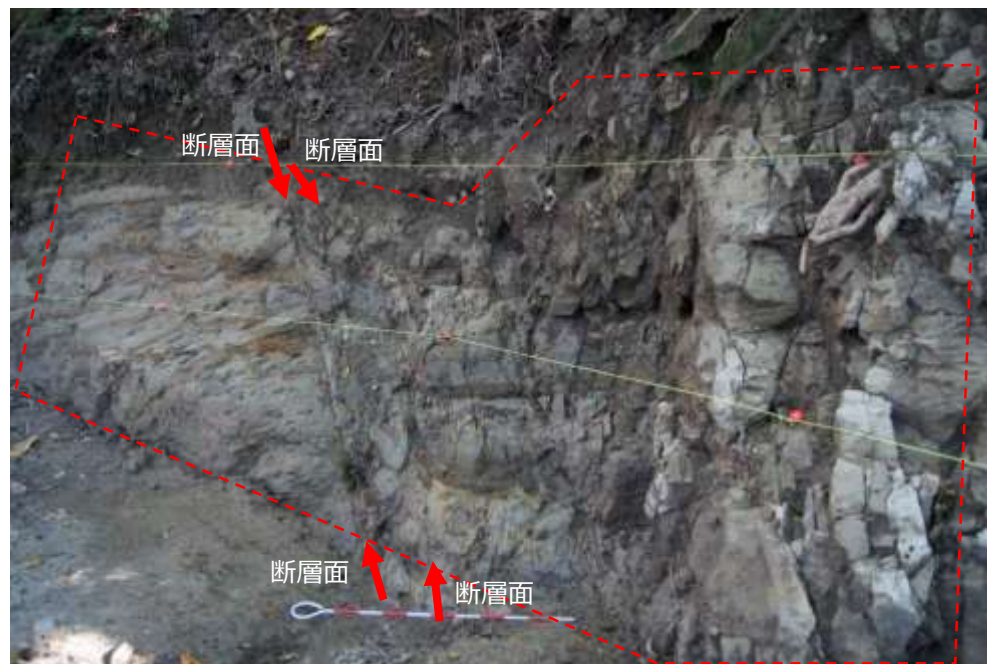
H-7断層露頭（BF5地点）での針貫入試験結果

H断層系の細粒物質及びその周辺母岩（相良層：泥岩・砂岩）の硬さを定量的に確認するため、長方形（幅20cm×高さ40cm）の測定面を、H断層系の断層面を横断するように連続的に設定し、各測定面の泥岩、砂岩及び細粒物質の針貫入勾配を求めた。

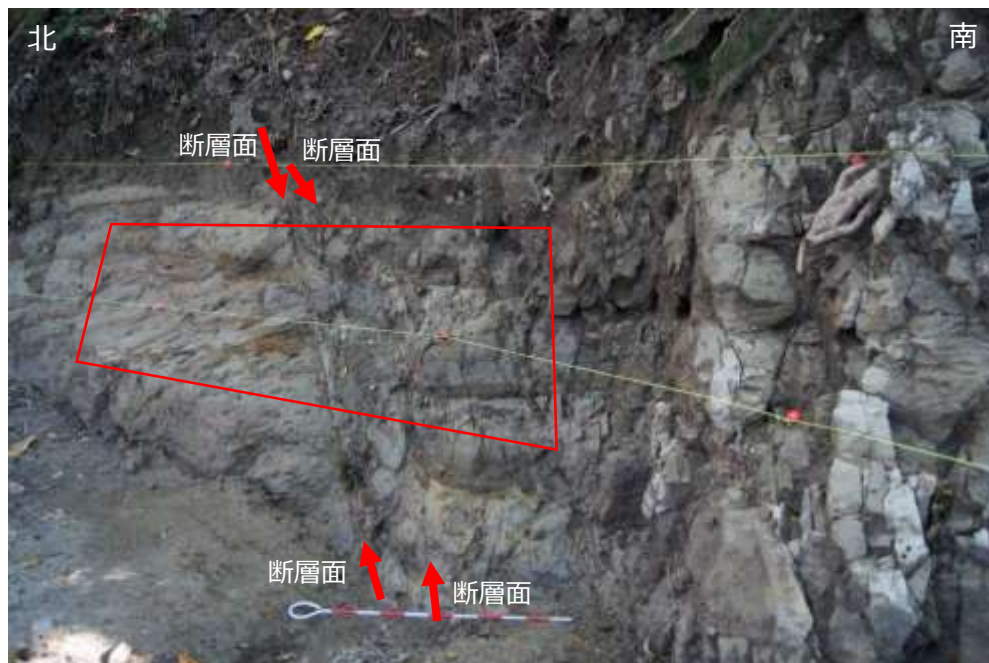
試験範囲（赤枠部）

- 断層面周辺の母岩は、泥岩、砂岩ともに固結しており、針貫入勾配は、泥岩：3N/mm、砂岩：2～5N/mmの値を示す。
- 細粒物質は、周辺母岩に比べ軟質であり、細粒物質の針貫入勾配は、0.5～0.8N/mmの値を示す。

針貫入勾配は、各測定面内の5箇所で計測し、最大値及び最小値を除いた3箇所の平均値を、同測定面の針貫入勾配とした。
(測定箇所及び測定値詳細は、第962回審査会合 机上配布資料 参照。)

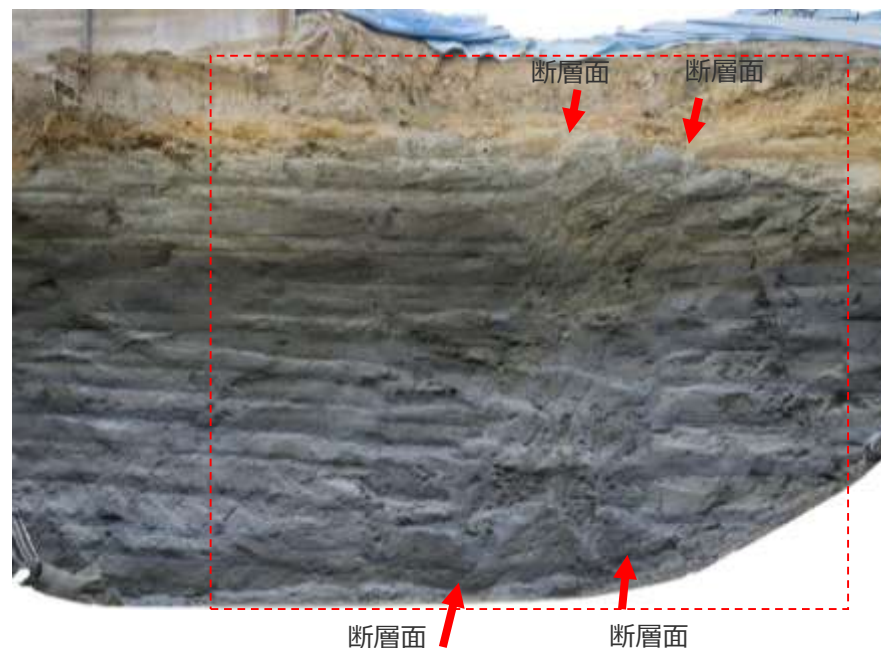
H-9断層 露頭観察結果② (BF4地点北トレンチ(西側))

- 2条の平行な断層面が認められ、その断層面には、幅2mmの細粒物質（周辺母岩に比べ軟質な黒色層）が認められる。
- 断層面周辺の母岩には、砂岩の膨縮やレンズ状の構造、明瞭な引きずりといった、流動的な変形構造が認められる一方で、角礫状の破碎部は認められない。
- 母岩の流動的な変形構造から正断層センスであることがわかる。また、これらの構造をもつ箇所を含め断層面周辺の母岩は固結している。
- 断層面は固結した母岩内をややうねっており、平面的ではなく、これらの構造は母岩の流動的な変形を示す。
- 細粒物質は単一の層であり、細粒物質中に複数の層からなる層状構造や角礫状の岩片は認められない。また、細粒物質には、明瞭なせん断面は認められない。
- 北トレンチのH-9断層は、上部更新統と考えられる泥層に不整合に覆われており、泥層の基底面に変位や変形は認められない。（泥層についての詳細は「4.6 H-9断層の最新活動時期」参照。）

H断層系の細粒物質及びその周辺母岩 (相良層: 泥岩・砂岩) の硬さを定量的に確認するため、長方形 (幅20cm×高さ40cm) の測定面を、H断層系の断層面を横断するように連続的に設定し、各測定面の泥岩、砂岩及び細粒物質の針貫入勾配を求めた。

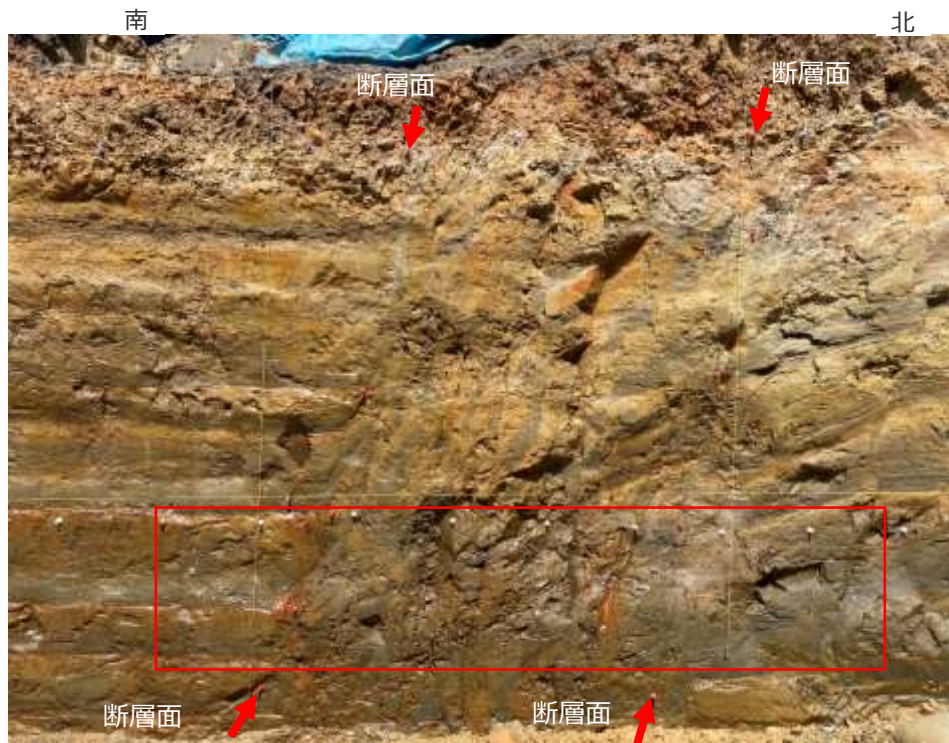
試験範囲 (赤枠部)

- 断層面周辺の母岩は、泥岩、砂岩ともに固結しており、針貫入勾配は、泥岩: 2~3N/mm, 砂岩: 2~3N/mmの値を示す。
- 細粒物質は、周辺母岩に比べ軟質であり、細粒物質の針貫入勾配は、0.8N/mmの値を示す。

針貫入勾配は、各測定面内の5箇所計測し、最大値及び最小値を除いた3箇所の平均値を、同測定面の針貫入勾配とした。
(測定箇所及び測定値詳細は、データ集参照。)

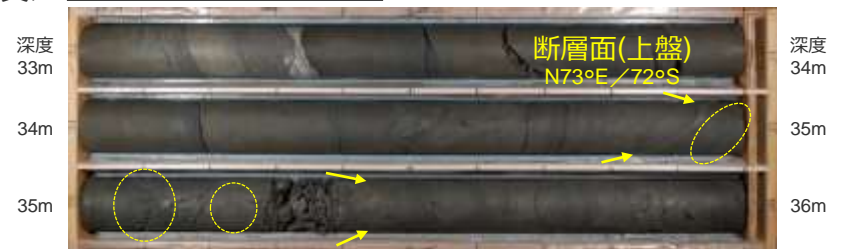
<コア写真>

<凡例> ○ : 流動的な変形構造

断層面の走向傾斜はBHTVによる

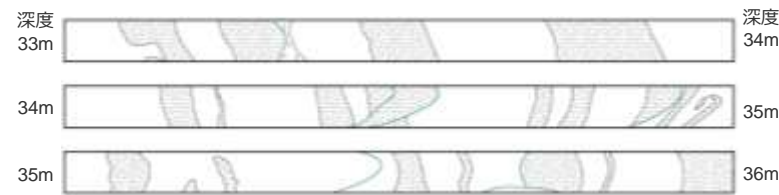
<コアスケッチ>

<凡例> — 断層 砂岩 凝灰岩 凝灰岩

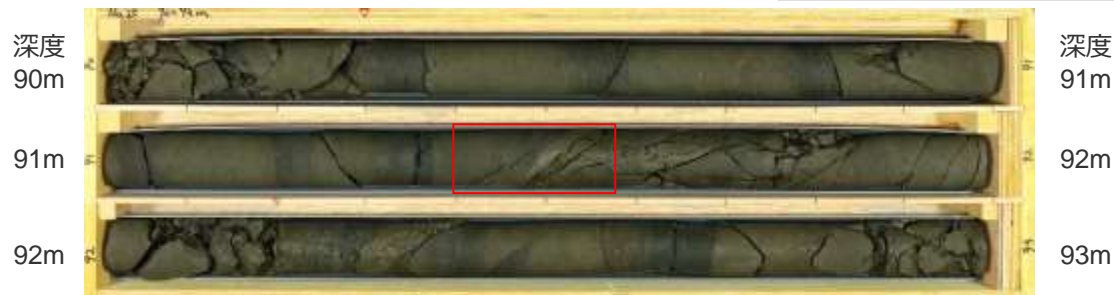
コア写真（赤枠部でブロック試料を作成）

- 断層面周辺の母岩には、角礫状の破碎部は認められない。
- 断層面に認められる細粒物質は単一の層であり、細粒物質中に複数の層からなる層状構造や角礫状の岩片は認められない。また、細粒物質には、明瞭なせん断面は認められない。
- CT画像では、断層面に対応すると考えられる構造が周囲と比べ密度の低い領域として認められる。

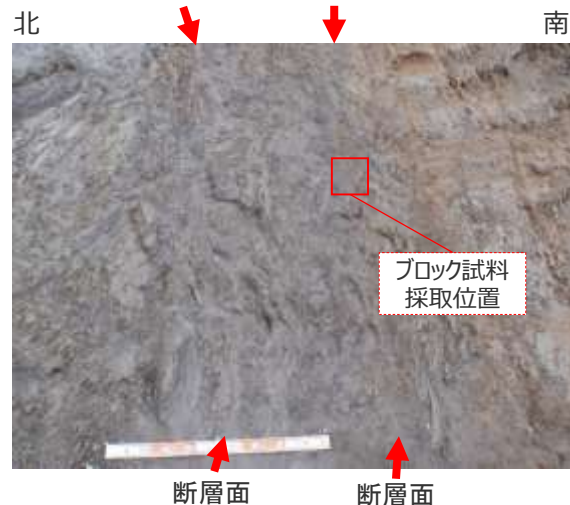
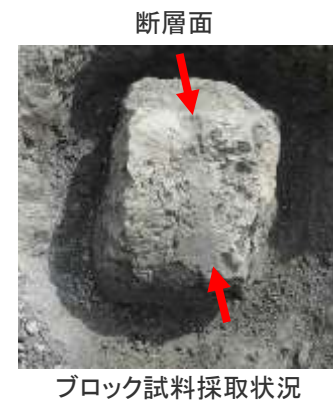
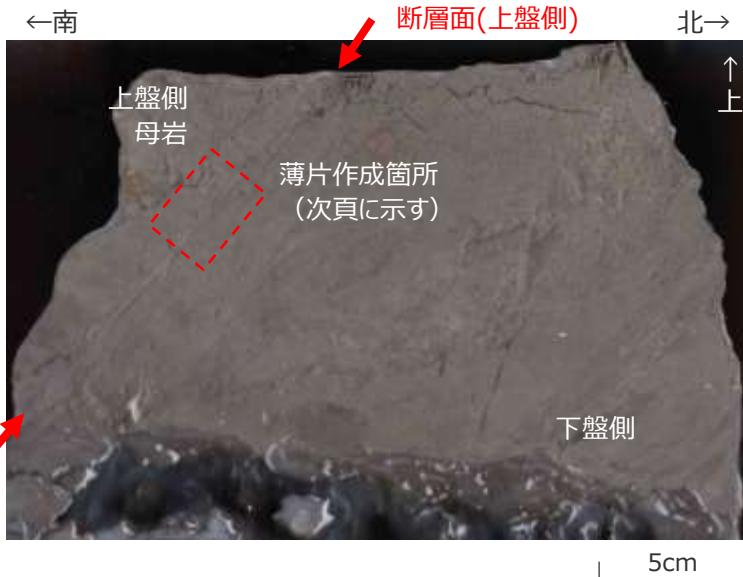
<ブロック試料（傾斜方向断面）>

- 断層面周辺の母岩には、角礫状の破碎部は認められない。
- 断層面に認められる細粒物質は単一の層であり、細粒物質中に複数の層からなる層状構造や角礫状の岩片は認められない。また、細粒物質には、明瞭なせん断面は認められない。
- CT画像では、断層面に対応すると考えられる構造が周囲と比べ密度の低い領域として認められる。

<CT画像※（左の写真付近の断面）>

※採取した試料をそのままヘリカルX線CTスキャナーで撮影。

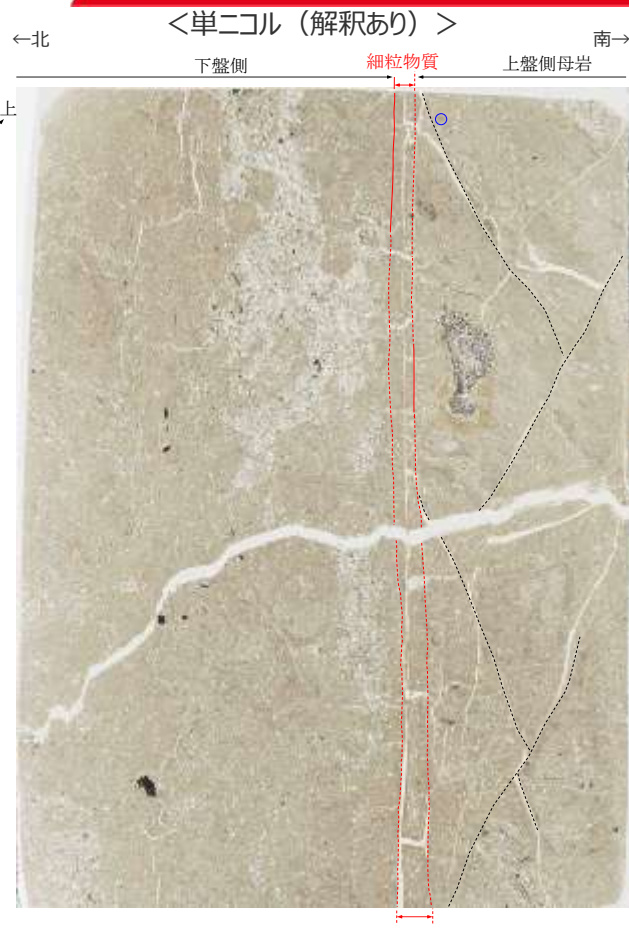
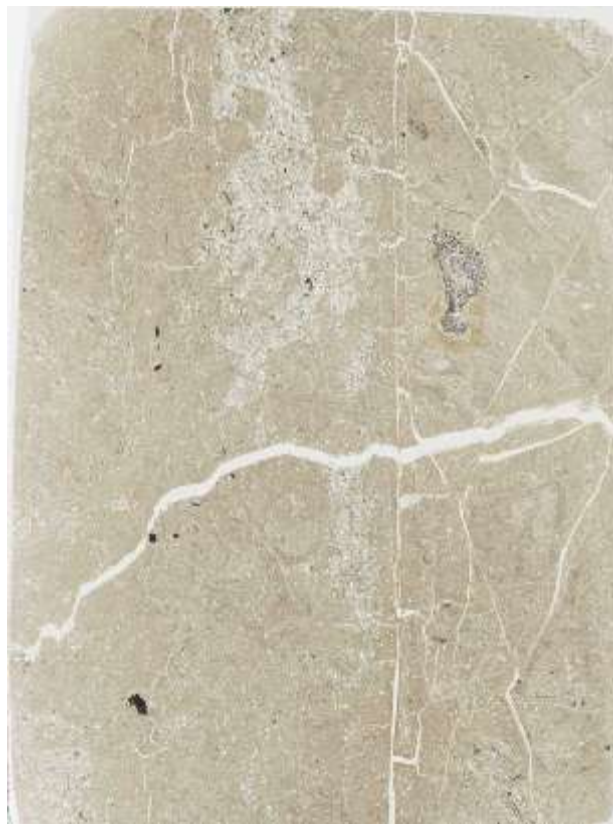
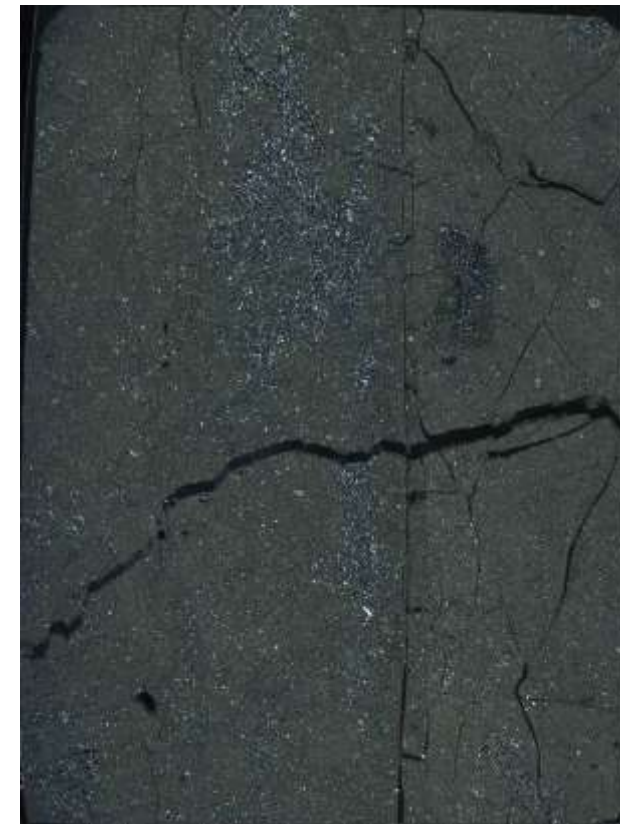
H-2断層 薄片観察結果

<単ニコル (解釈なし) >

<直交ニコル>

- : 細粒物質境界
(実線：明瞭，破線：不明瞭，線無し：認定できず)
- : 主な断層構造 (実線：明瞭，破線：不明瞭)
- : 生物の化石
(主に細粒物質周辺にみられるものを記載)

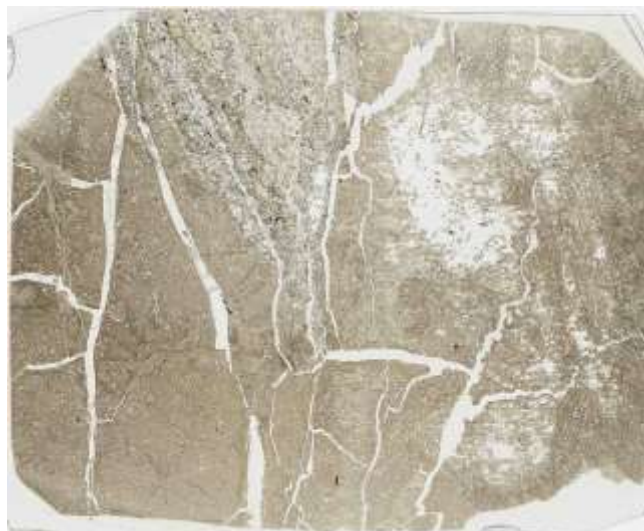
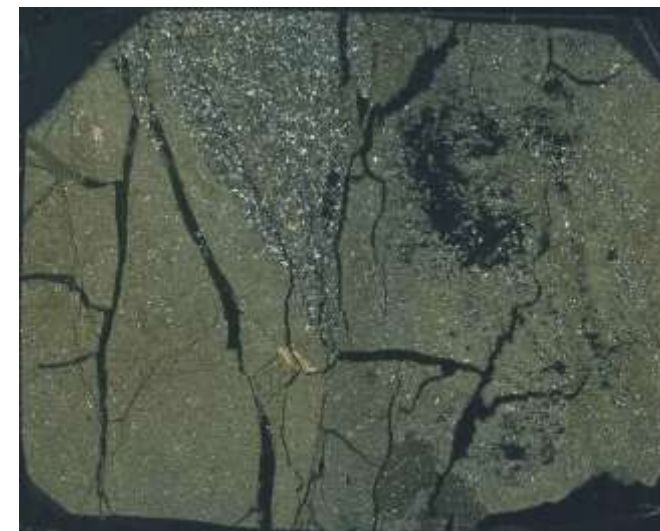
- 細粒物質は、上盤側は泥岩と、下盤側は主に砂岩とそれぞれ接しており、細粒物質周辺の母岩には、角礫状の破碎部は認められない。
- 細粒物質周辺の母岩には、破碎や変形を受けていない化石が認められる。
- 単ニコルでは、周辺母岩と細粒物質の境界は不明瞭であり、一部では境界の認定すら困難である。周辺母岩から細粒物質へかけての鏡下のテクスチャは、漸移的に変化する。また、不明瞭ながらも、その境界は、湾曲するなど、母岩の流動的な変形を示す。
- 細粒物質は、母岩を構成する砂と泥が混合した様相を示す単一の層からなり、細粒物質中に複数の層からなる層状構造や角礫状の岩片は認められない。また、細粒物質には明瞭なせん断面は認められない。
- 細粒物質中には、周辺母岩(砂岩)中にみられるような粒の大きな砂粒子が認められる。砂岩中の砂粒子と比較して、細粒物質中の砂粒子に顕著な細粒化や顕著な円磨は確認されない。

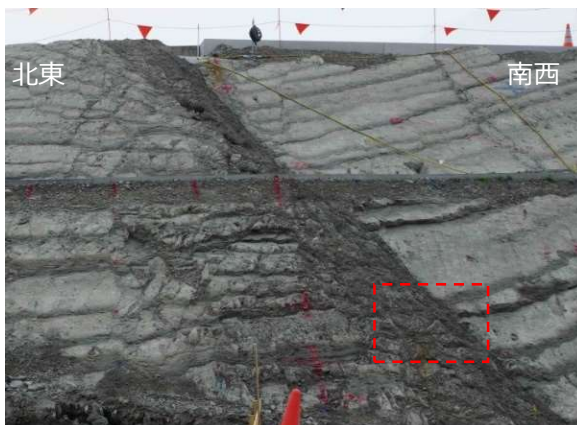
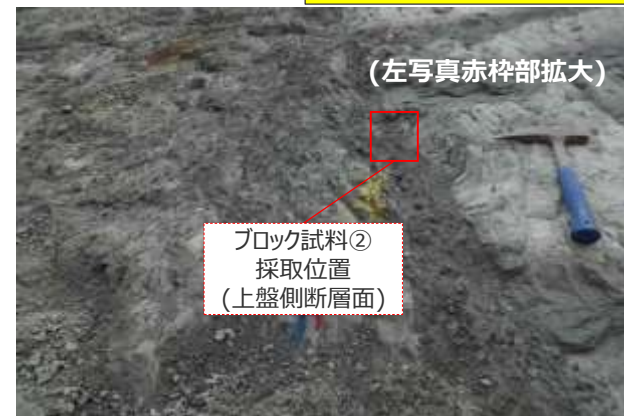
←南 <ブロック試料(傾斜方向断面)> 北→

- 断層面周辺の母岩には、角礫状の破碎部は認められない。
- 断層面に認められる細粒物質は単一の層であり、細粒物質中に複数の層からなる層状構造や角礫状の岩片は認められない。また、細粒物質には、明瞭なせん断面は認められない。
- CT画像では、断層面に対応すると考えられる構造が周囲と比べ密度の低い領域として認められる。

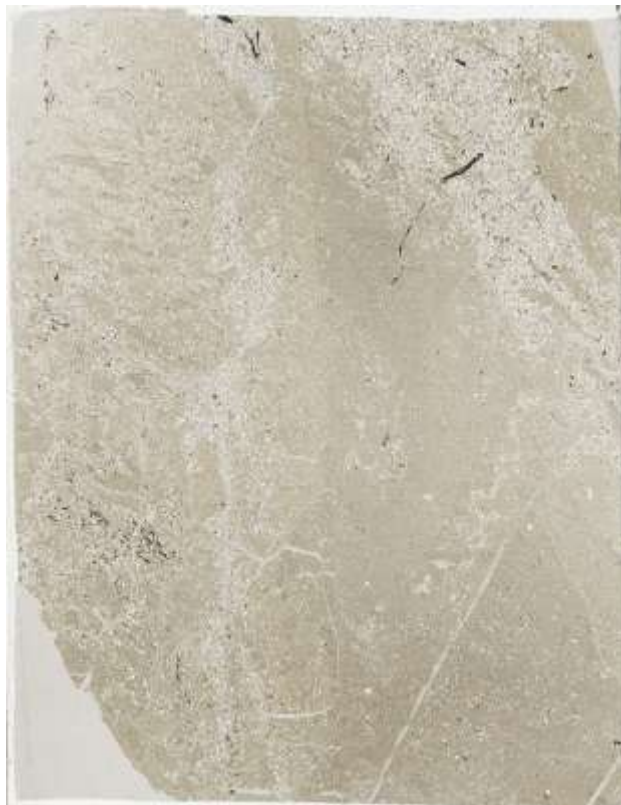
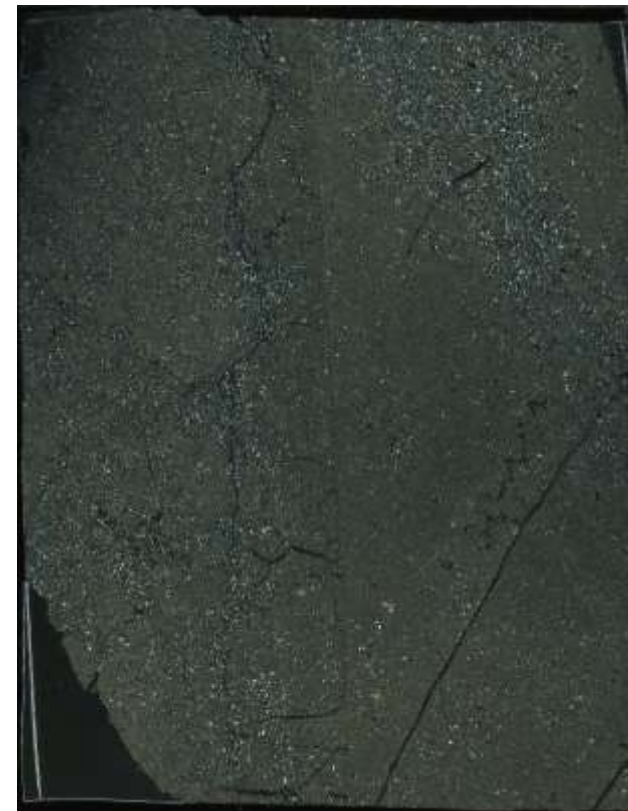
- 細粒物質は、上盤側は主に泥岩と、下盤側は主に砂岩とそれぞれ接しており、細粒物質周辺の母岩には、角礫状の破碎部は認められない。
- 細粒物質及びその周辺母岩には、破砕や変形を受けていない化石が認められる。
- 単ニコルでは、主に泥岩と接する細粒物質の境界は明瞭であるが、それ以外の周辺母岩と細粒物質の境界は不明瞭であり、周辺母岩から細粒物質へかけての鏡下のテクスチャは、漸移的に変化する。また、不明瞭ながらも、その境界は、湾曲するなど、母岩の流動的な変形を示す。
- 細粒物質は、母岩を構成する砂と泥が混合した様相を示す単一の層からなり、細粒物質中に複数の層からなる層状構造や角礫状の岩片は認められない。また、細粒物質には明瞭なせん断面は認められない。
- 細粒物質中には、周辺母岩（砂岩）中にみられるような粒の大きな砂粒子が認められる。砂岩中の砂粒子と比較して、細粒物質中の砂粒子に顕著な細粒化や顕著な円磨は確認されない。

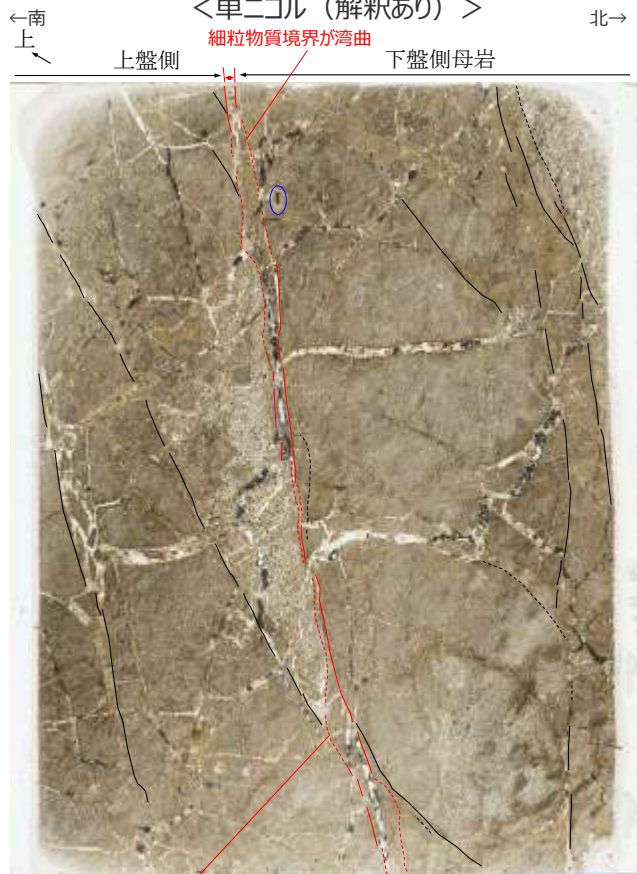
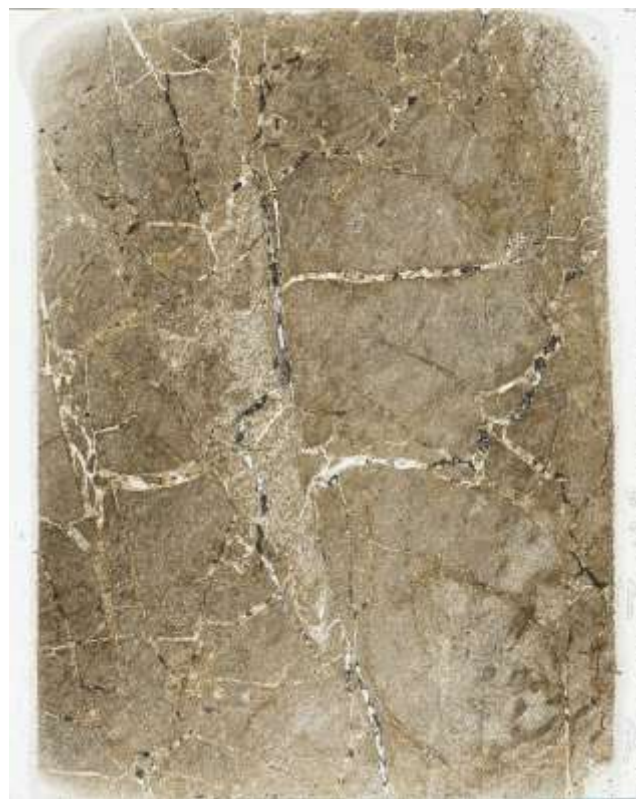
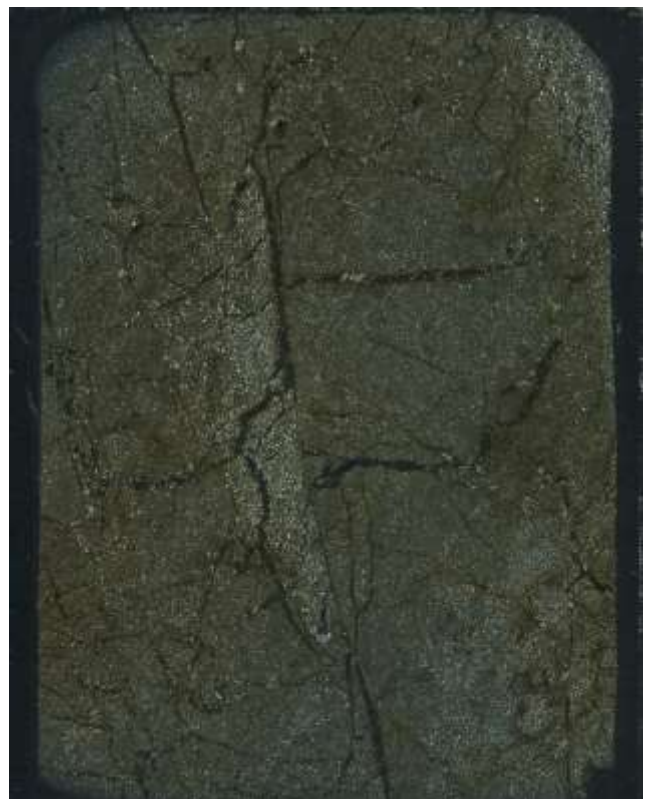
H-4断層 薄片観察結果

細粒物質境界が湾曲 細粒物質
10mm

- 細粒物質は、上盤側は主に砂岩と、下盤側は泥岩と接しており、細粒物質周辺の母岩には、角礫状の破碎部は認められない。
- 細粒物質周辺の母岩には、破碎や変形を受けていない化石が認められる。
- 単ニコルでは、主に泥岩と接する細粒物質の境界に明瞭な箇所がみられるが、それ以外の周辺母岩と細粒物質の境界は不明瞭であり、周辺母岩から細粒物質へかけての鏡下のテクスチャは、漸移的に変化する。また、不明瞭ながらも、その境界は、湾曲するなど、母岩の流動的な変形を示す。
- 細粒物質は、母岩を構成する砂と泥が混合した様相を示す単一の層からなり、細粒物質中に複数の層からなる層状構造や角礫状の岩片は認められない。また、細粒物質には明瞭なせん断面は認められない。
- 細粒物質中には、周辺母岩(砂岩)中にみられるような粒の大きな砂粒子が認められる。砂岩中の砂粒子と比較して、細粒物質中の砂粒子に顕著な細粒化や顕著な円磨は確認されない。

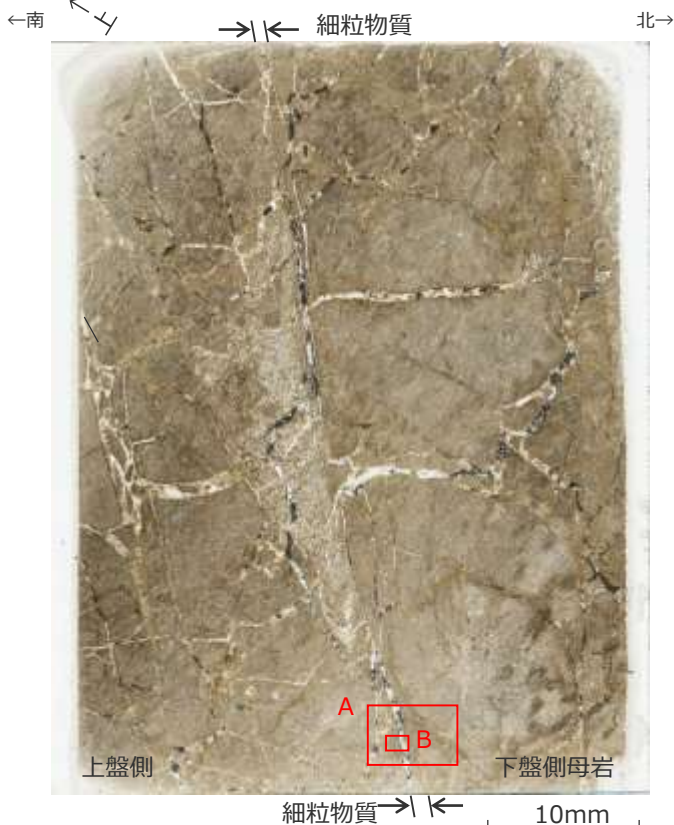
<ブロック試料から作成した薄片写真（単ニコル）>

- ・ 細粒物質周辺の母岩には、角礫状の破碎部は認められない。
- ・ 鏡下写真Aの単ニコルでは、細粒物質と下盤側母岩の境界は漸移的に変化しており、両者の境界は不明瞭である。上盤側では、境界は直線的に変化し、拡大した鏡下写真Bの単ニコルにおいても直線的に変化しており、両者の境界は明瞭である。
- ・ 細粒物質は、母岩を構成する砂と泥が混合した様相を示す単一の層からなり、細粒物質中に複数の層からなる層状構造や角礫状の岩片は認められない。また、細粒物質には、明瞭なせん断面は認められない。
- ・ 細粒物質中には、周辺母岩（砂岩）中にみられるような粒の大きな砂粒子が認められる。砂岩中の砂粒子と比較して、細粒物質中の砂粒子に顕著な細粒化や顕著な円磨は確認されない。
- ・ 直交ニコルでは、細粒物質を中心に、淡黄色の干渉色で網目状に分布する粘土鉱物が認められる。（詳細はp.206参照）

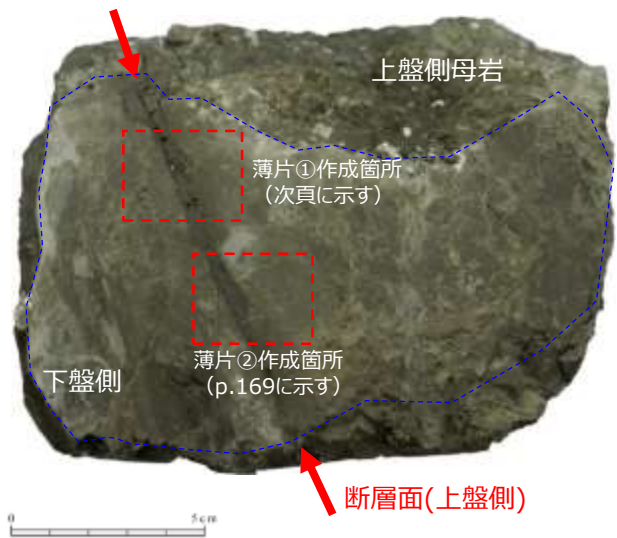
< CT画像※：左の写真付近の断面 >

- 断層面周辺の母岩には、角礫状の破碎部は認められない。
- 断層面に認められる細粒物質は単一の層であり、細粒物質中に複数の層からなる層状構造や角礫状の岩片は認められない。また、細粒物質には、明瞭なせん断面は認められない。
- CT画像では、断層面に対応すると考えられる構造が周囲と比べ密度の高い領域として認められる。

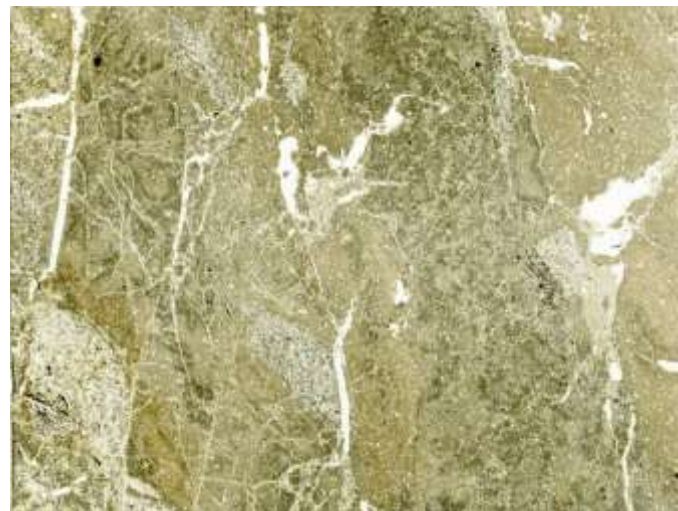
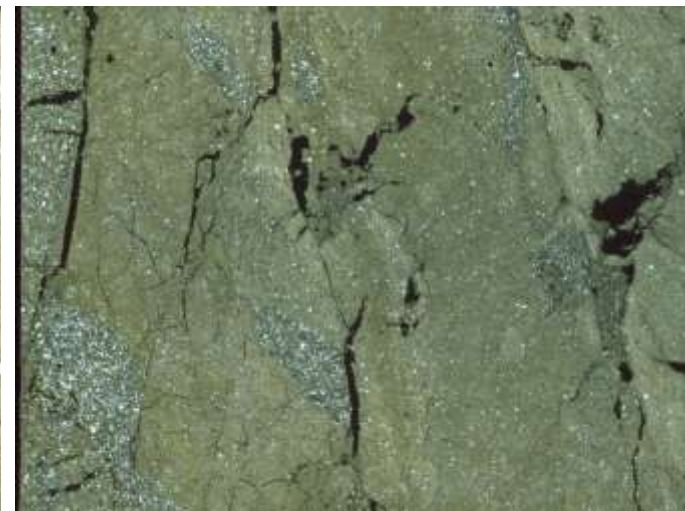
- 細粒物質は、上盤側は泥岩と、下盤側は主に砂岩と接しており、細粒物質周辺の母岩には、角礫状の破砕部は認められない。
- 細粒物質周辺の母岩には、破砕や変形を受けていない化石が認められる。
- 単ニコルでは、周辺母岩と細粒物質の境界は不明瞭であり、周辺母岩から細粒物質へかけての鏡下のテクスチャは、漸移的に変化する。また、不明瞭ながらも、その境界は、湾曲するなど、母岩の流動的な変形を示す。
- 細粒物質は、母岩を構成する砂と泥が混合した様相を示す単一の層からなり、細粒物質中に複数の層からなる層状構造や角礫状の岩片は認められない。また、細粒物質中には明瞭なせん断断面は認められない。
- 細粒物質中には、周辺母岩（砂岩）中にみられるような粒の大きな砂粒子が認められる。砂岩中の砂粒子と比較して、細粒物質中の砂粒子に顕著な細粒化や顕著な円磨は確認されない。
- なお、本薄片の写真は、作成時期が古いことから他とは異なる機種フィルムスキャナで撮影しており、資料上、他の薄片とは色調が異なって見えるが、薄片の偏光顕微鏡による鏡下観察結果に影響を与えるものではない。（詳細はp.205参照）

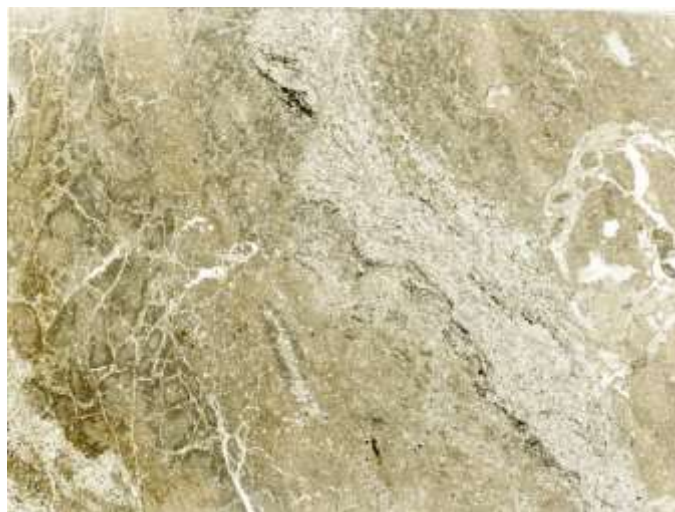
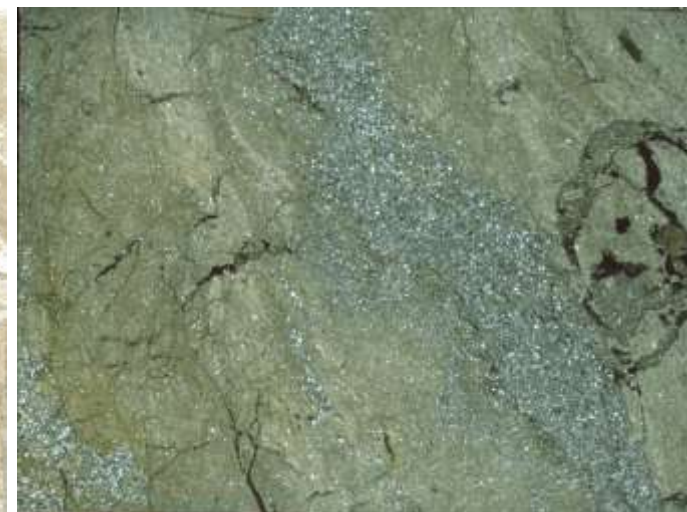
- 細粒物質は、上盤側、下盤側ともにそれぞれ泥岩と接しており、細粒物質周辺の母岩には、角礫状の破碎部は認められない。
- 単ニコルでは、周辺母岩と細粒物質の境界は不明瞭であり、一部では境界の認定すら困難である。周辺母岩から細粒物質へかけての鏡下のテクスチャは、漸移的に変化する。また、不明瞭ながらも、その境界は、湾曲するなど、母岩の流動的な変形を示す。
- 細粒物質は、母岩を構成する砂と泥が混合した様相を示す単一の層からなり、細粒物質中に複数の層からなる層状構造や角礫状の岩片は認められない。また、細粒物質には明瞭なせん断面は認められない。
- 細粒物質中には、周辺母岩(砂岩)中にみられるような粒の大きな砂粒子が認められる。砂岩中の砂粒子と比較して、細粒物質中の砂粒子に顕著な細粒化や顕著な円磨は確認されない。
- 直交ニコルで、細粒物質及びその周辺で淡黄色を呈する箇所は、鏡下で観察される網目状に分布する粘土鉱物に対応している。
- なお、本薄片の写真は、作成時期が古いことから他とは異なる機種フィルムスキャナで撮影しており、資料上、他の薄片とは色調が異なって見えるが、薄片の偏光顕微鏡による鏡下観察結果に影響を与えるものではない。
(詳細はp.205参照)

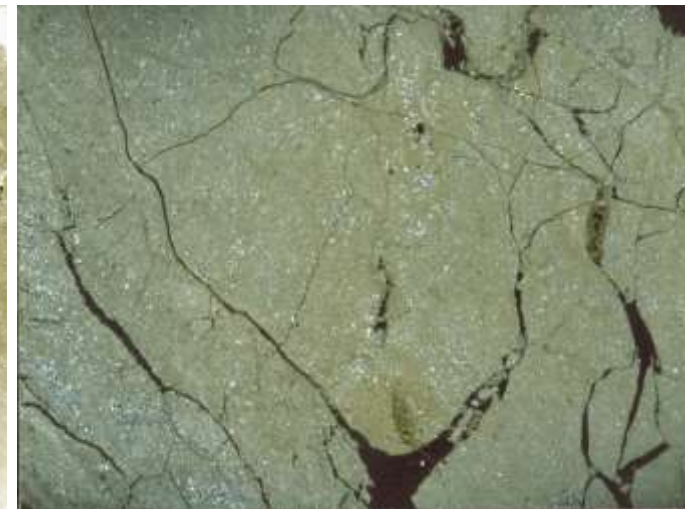
<直交ニコル>

- 細粒物質は、上盤側は泥岩と、下盤側は主に砂岩とそれぞれ接しており、細粒物質周辺の母岩には、角礫状の破碎部は認められない。
- 細粒物質及びその周辺母岩には、破碎や変形を受けていない化石が認められる。
- 単ニコルでは、泥岩と接する細粒物質は一部で明瞭であるが、それ以外の周辺母岩と細粒物質の境界は不明瞭であり、周辺母岩から細粒物質へかけての鏡下のテクスチャは、漸移的に変化する。また、不明瞭ながらも、その境界は、湾曲するなど、母岩の流動的な変形を示す。
- 細粒物質は、母岩を構成する砂と泥が混合した様相を示す単一の層からなり、細粒物質中に複数の層からなる層状構造や角礫状の岩片は認められない。また、細粒物質には明瞭なせん断面は認められない。
- 細粒物質中には、周辺母岩(砂岩)中にみられるような粒の大きな砂粒子が認められる。砂岩中の砂粒子と比較して、細粒物質中の砂粒子に顕著な細粒化や顕著な円磨は確認されない。
- なお、本薄片の写真は、作成時期が古いことから他とは異なる機種フィルムスキャナで撮影しており、資料上、他の薄片とは色調が異なって見えるが、薄片の偏光顕微鏡による鏡下観察結果に影響を与えるものではない。(詳細はp.205参照)

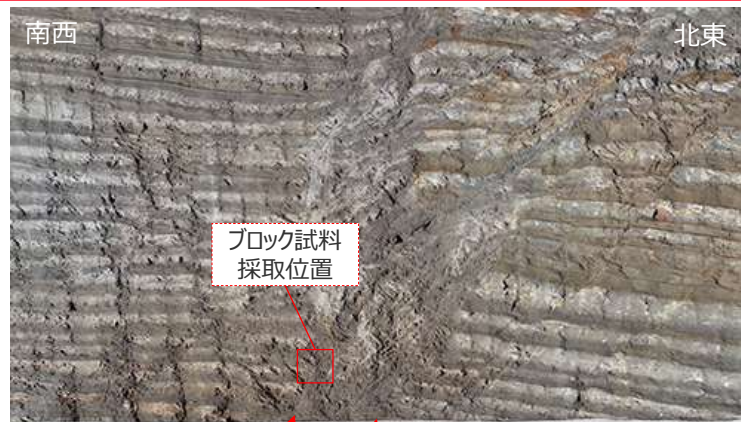
<ブロック試料 (傾斜方向断面)>

- ・断層面周辺の母岩には、角礫状の破碎部は認められない。
- ・断層面に認められる細粒物質は単一の層であり、細粒物質中に複数の層からなる層状構造や角礫状の岩片は認められない。また、細粒物質には、明瞭なせん断面は認められない。
- ・CT画像では、断層面に対応すると考えられる構造が周囲と比べ密度の低い領域として認められる。

断層面 ↑ ↑ 断層面

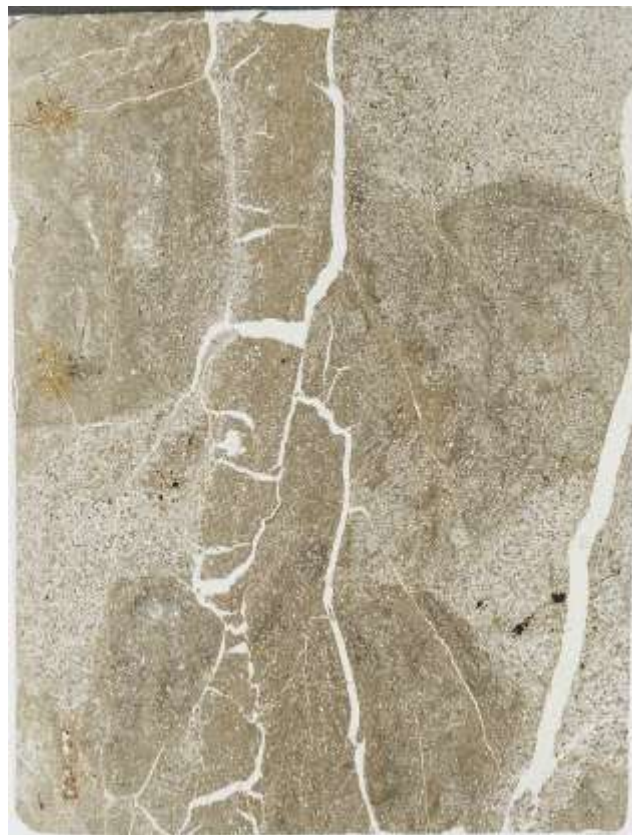
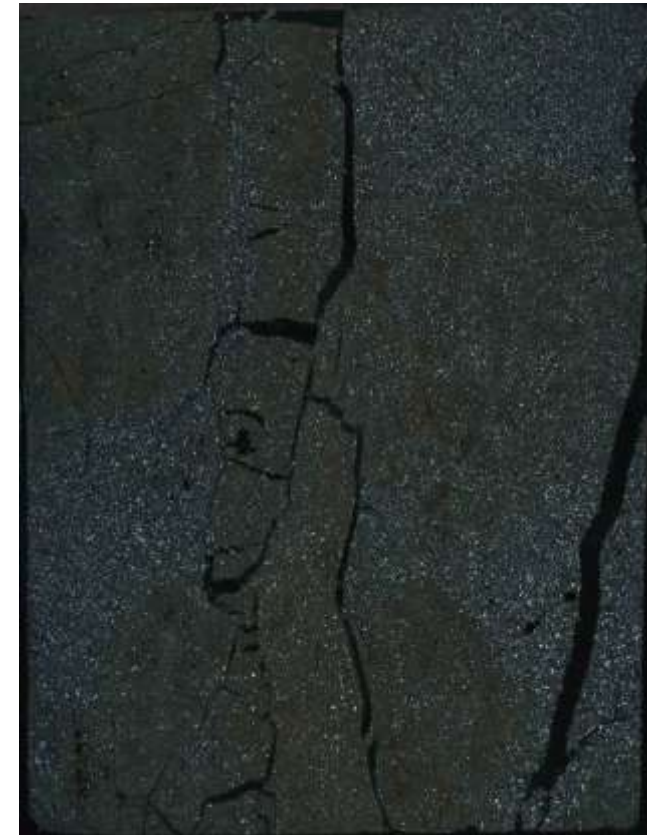
- 細粒物質は、上盤側、下盤側ともに主に砂岩とそれぞれ接しており、細粒物質周辺の母岩には、角礫状の破砕部は認められない。
- 単ニコルでは、周辺母岩と細粒物質の境界は不明瞭であり、一部では境界の認定すら困難である。周辺母岩から細粒物質へかけての鏡下のテクスチャは、漸移的に変化する。また、不明瞭ながらも、その境界は、湾曲するなど、母岩の流動的な変形を示す。
- 細粒物質は、母岩を構成する砂と泥が混合した様相を示す単一の層からなり、細粒物質中に複数の層からなる層状構造や角礫状の岩片は認められない。また、細粒物質には明瞭なせん断面は認められない。
- 細粒物質中には、周辺母岩（砂岩）中にみられるような粒の大きな砂粒子が認められる。砂岩中の砂粒子と比較して、細粒物質中の砂粒子に顕著な細粒化や顕著な円磨は確認されない。

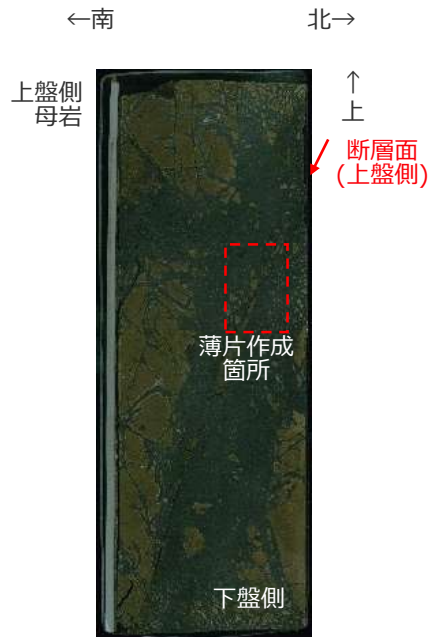
ブロック試料
（傾斜方向断面）

- 断層面周辺の母岩には、角礫状の破碎部は認められない。
- 断層面に認められる細粒物質は単一の層であり、細粒物質中に複数の層からなる層状構造や角礫状の岩片は認められない。また、細粒物質には、明瞭なせん断面は認められない。
- CT画像では、断層面に対応すると考えられる構造が**周囲と比べ密度の低い領域**として認められる。
