H4-CA-218-R03

浜岡原子力発電所 敷地の地質・地質構造（コメント回答）

2022年2月25日

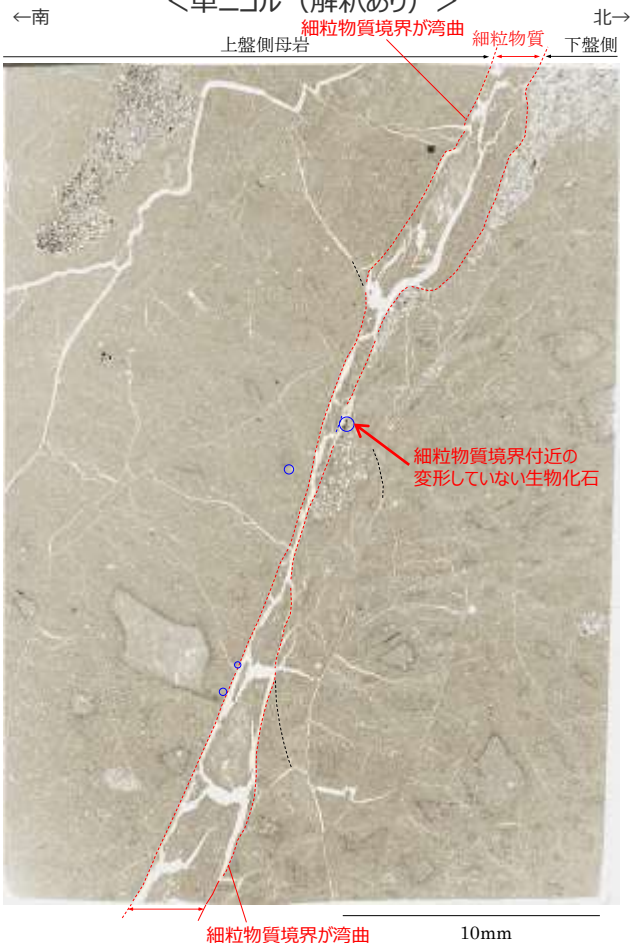
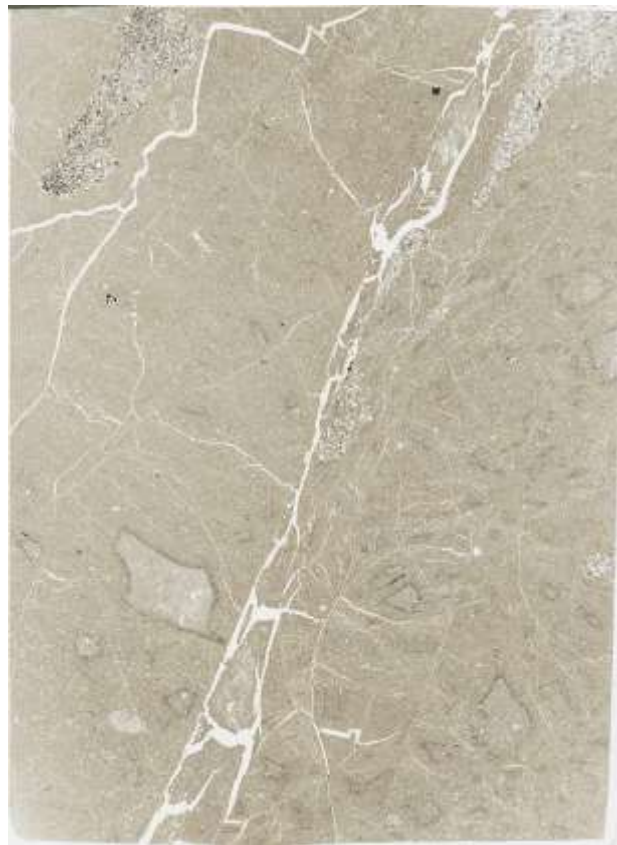
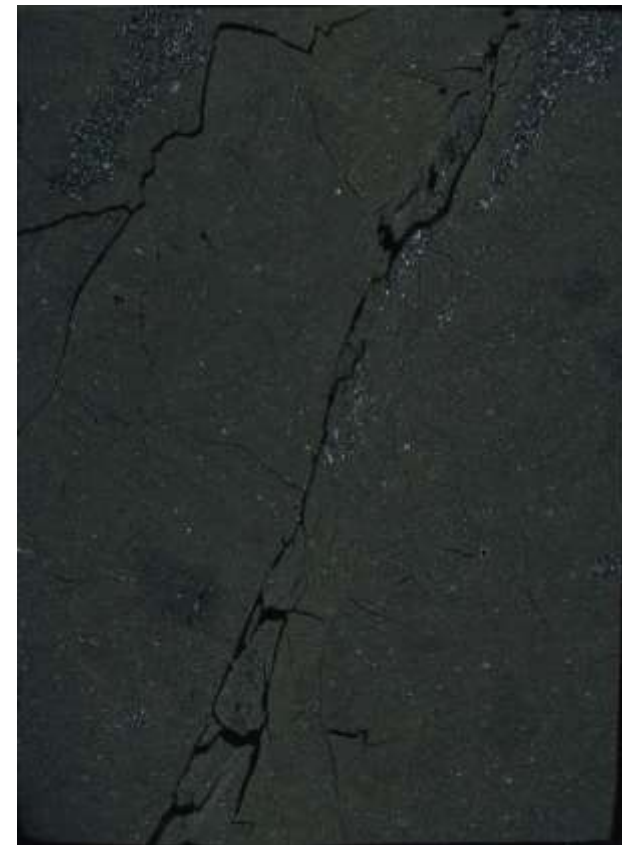
- 細粒物質は、上盤側は泥岩と、下盤側は主に泥岩とそれぞれ接しており、細粒物質周辺の母岩には、角礫状の破碎部は認められない。
- 細粒物質周辺の母岩には、破碎や変形を受けていない化石が認められる。
- 単ニコルでは、泥岩と接する細粒物質は一部で明瞭であるが、それ以外の周辺母岩と細粒物質の境界は不明瞭であり、周辺母岩から細粒物質へかけての鏡下のテクスチャは、漸移的に変化する。また、不明瞭ながらも、その境界は、湾曲するなど、母岩の流動的な変形を示す。
- 細粒物質は、母岩を構成する砂と泥が混合した様相を示す単一の層からなり、細粒物質中に複数の層からなる層状構造や角礫状の岩片は認められない。また、細粒物質には明瞭なせん断面は認められない。
- 細粒物質中には周辺母岩(砂岩)中にみられるような粒の大きな砂粒子が認められる。砂岩中の砂粒子と比較して、細粒物質中の砂粒子に顕著な細粒化や顕著な円磨は確認されない。

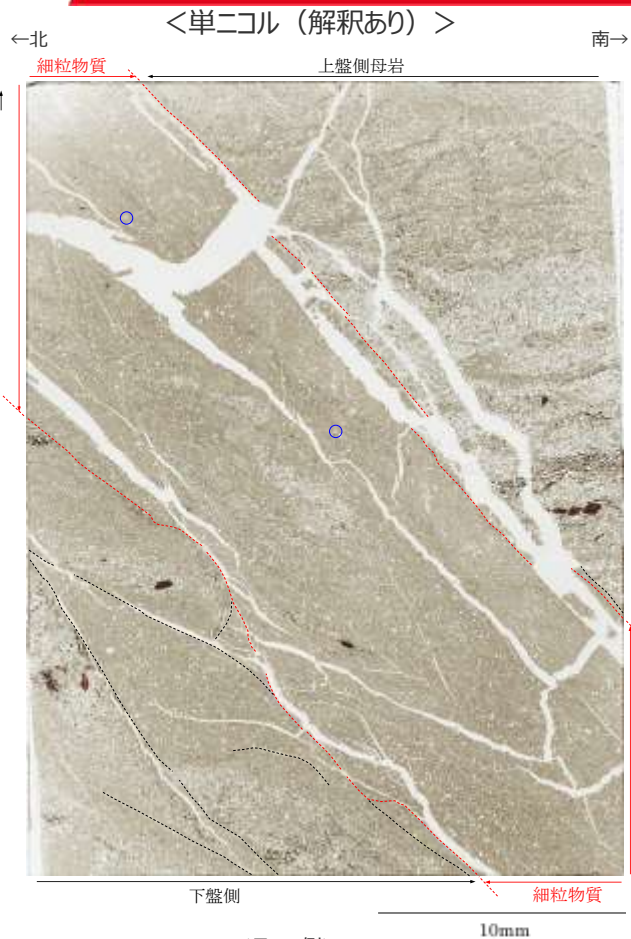
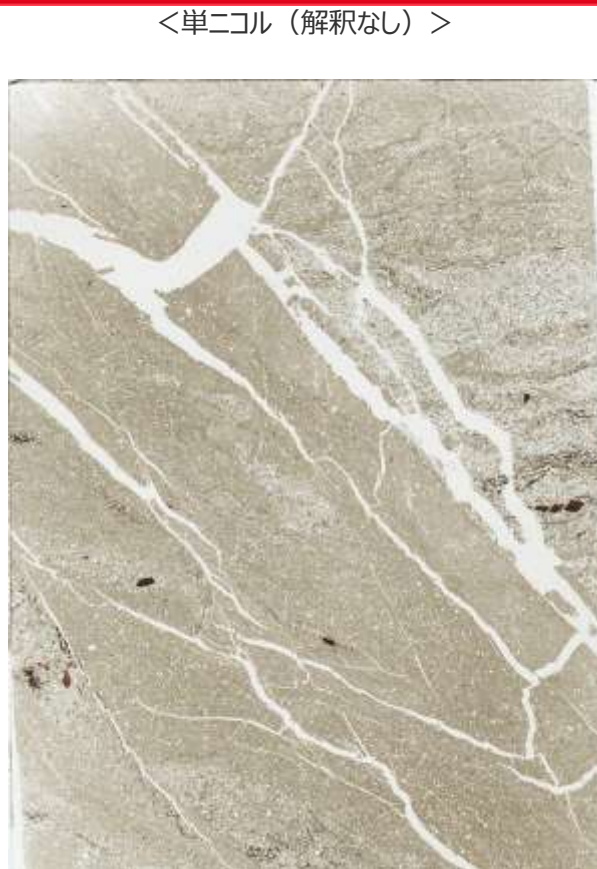
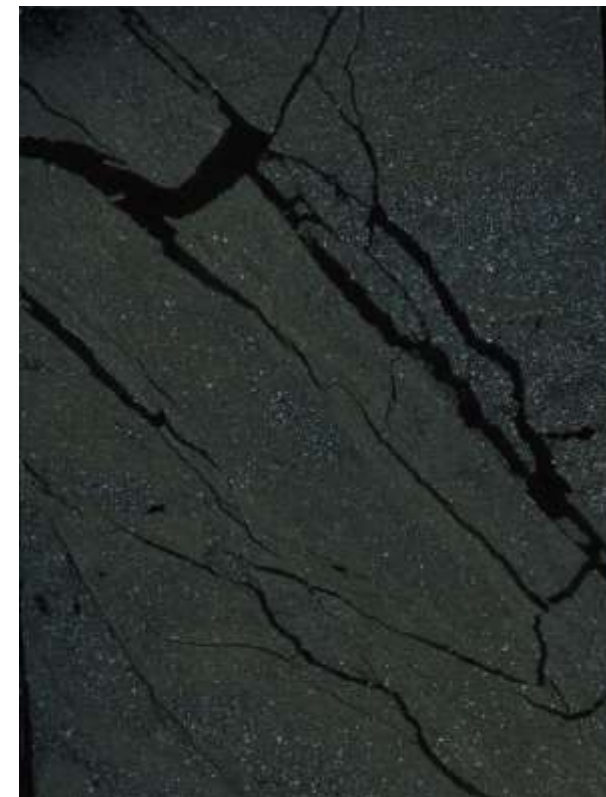
H-8断層 薄片観察結果

- 細粒物質周辺の母岩には、角礫状の破碎部は認められない。また、鏡下写真Bでは、細粒物質に破碎や変形を受けていない化石が認められる。
- 鏡下写真Aの単ニコルでは、細粒物質と母岩の境界は漸移的に変化しており、両者の境界は不明瞭である。
- 細粒物質は、母岩を構成する砂と泥が混合した様相を示す単一の層からなり、細粒物質中に複数の層からなる層状構造や角礫状の岩片は認められない。また、細粒物質には、明瞭なせん断面は認められない。
- 細粒物質中には、周辺母岩（砂岩）中にみられるような粒の大きな砂粒子が認められる。砂岩中の砂粒子と比較して、細粒物質中の砂粒子に顕著な細粒化や顕著な円磨は確認されない。
- 直交ニコルでは、細粒物質を中心に、淡黄色の干渉色で網目状に分布する粘土鉱物が認められる。(詳細は p.206参照)

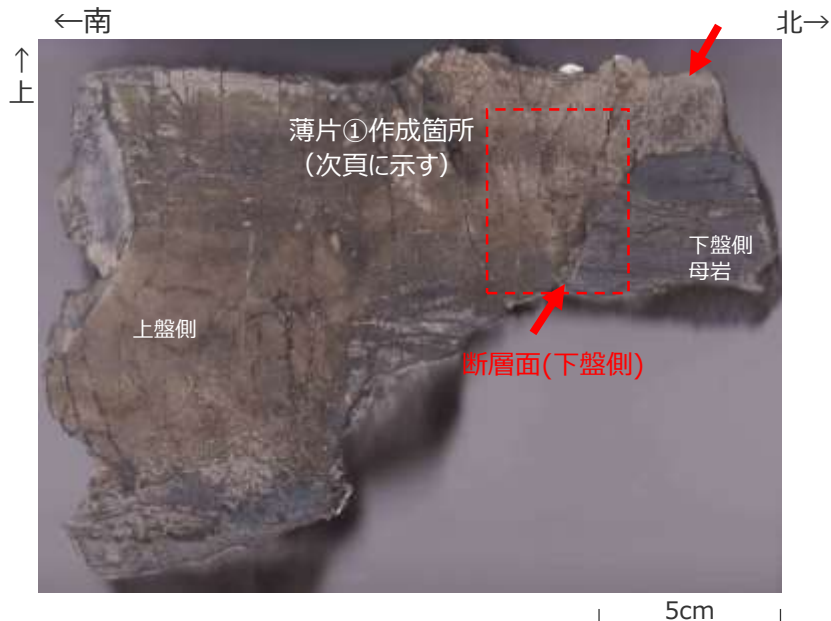
<CT画像※ (左の写真付近の断面)>

※採取した試料を乾燥・樹脂含浸処理後、ヘリカルX線CTスキャナーで撮影。
処理によるCT画像の見え方に関する考察はp.204参照。

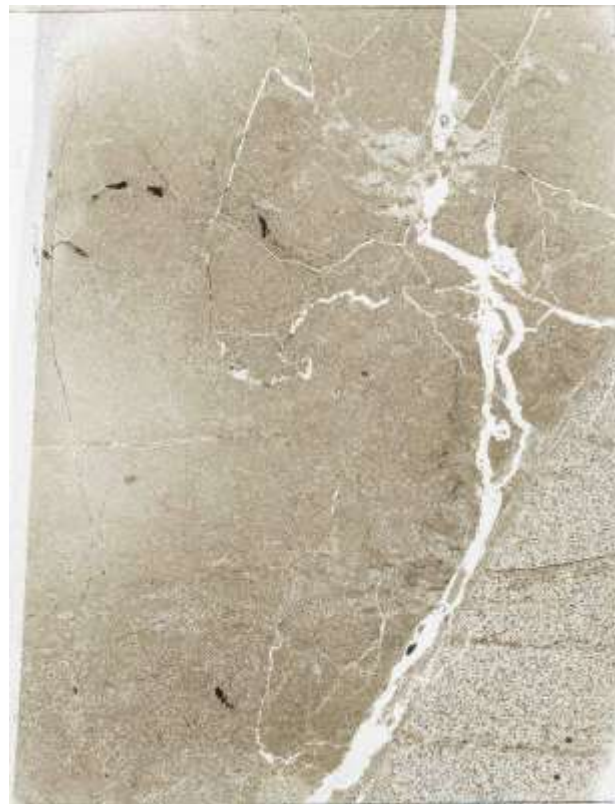
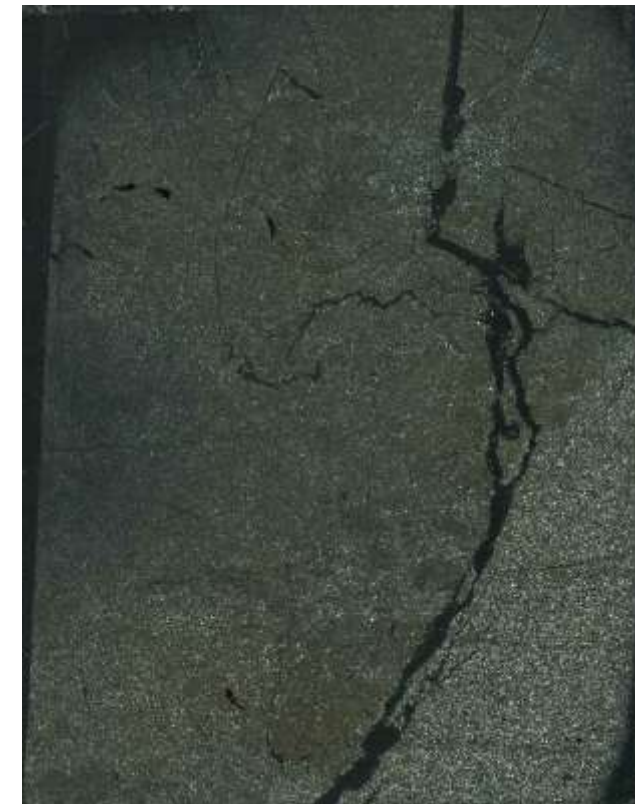
H-9断層 薄片①観察結果

細粒物質境界が湾曲 10mm

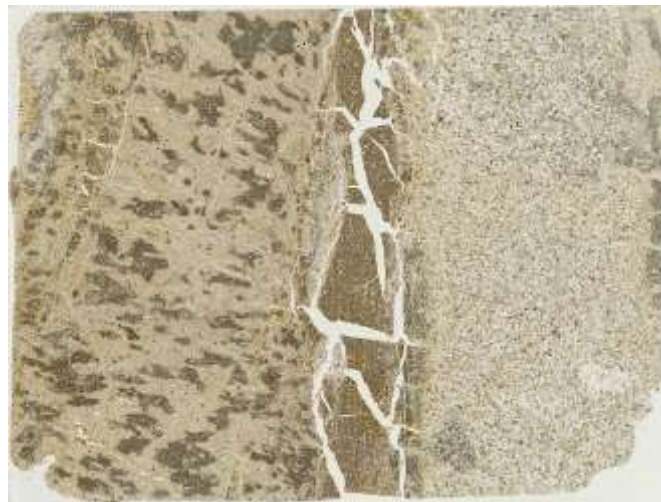
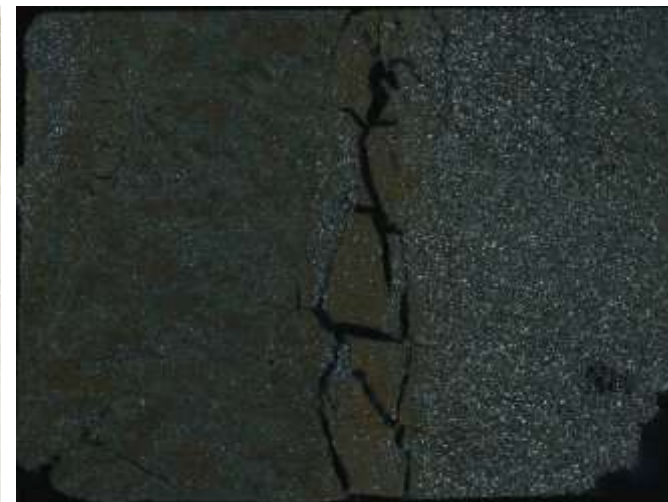
細粒物質境界が湾曲

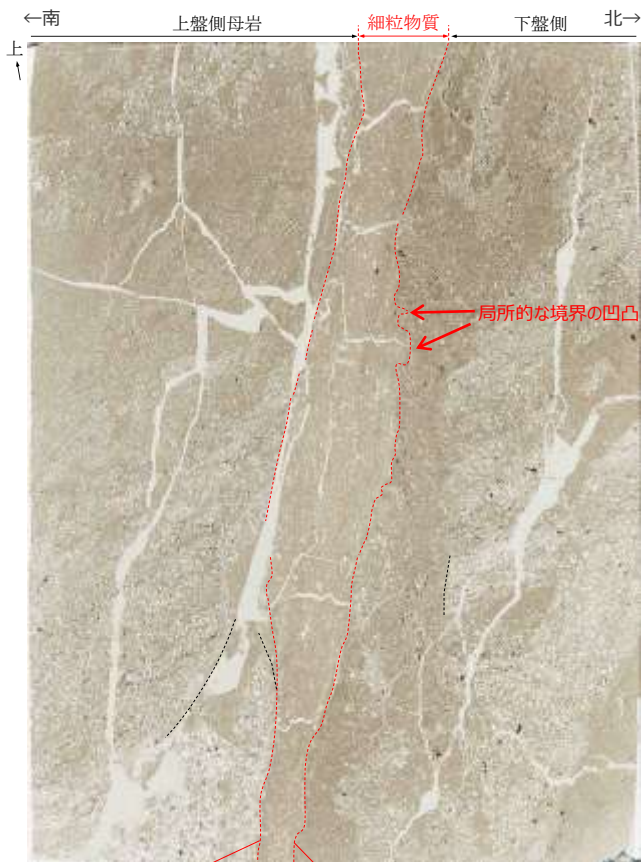
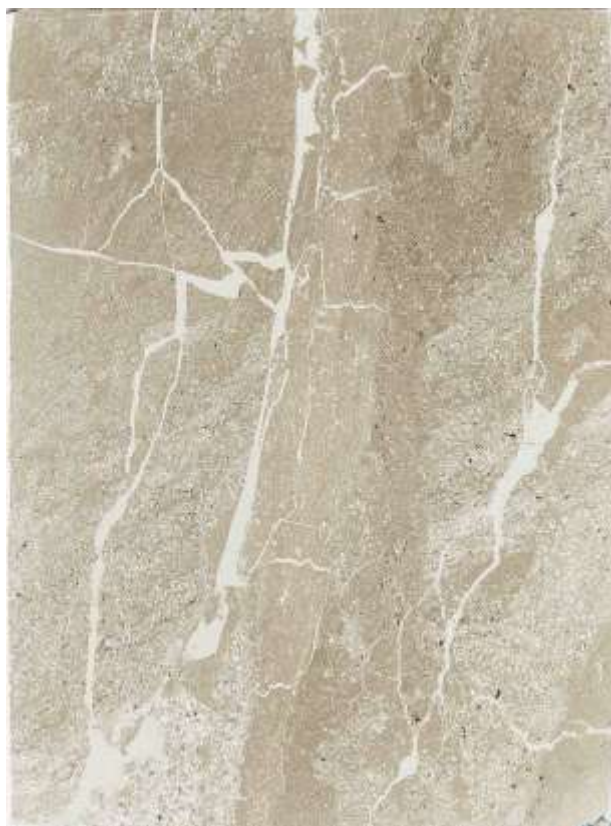
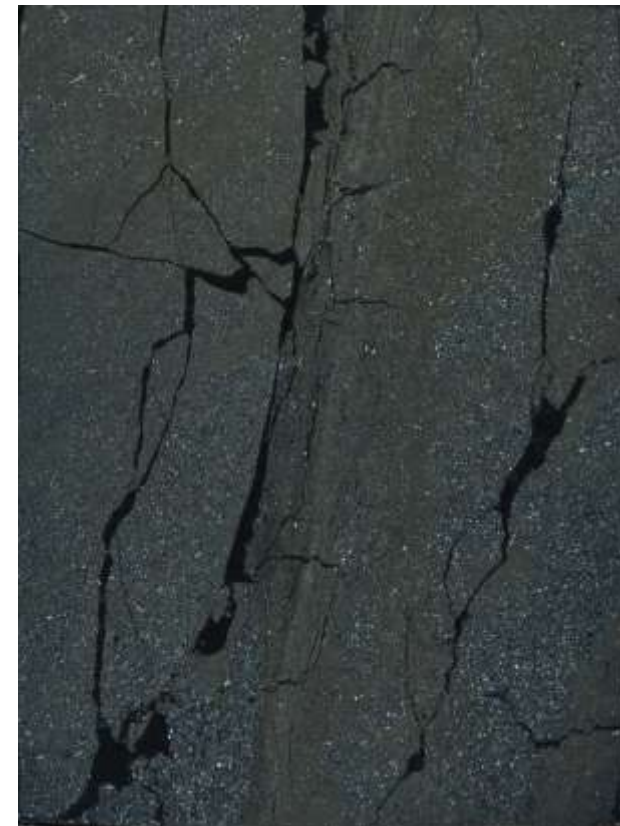
細粒物質境界が湾曲 細粒物質境界が湾曲 10mm

- 細粒物質は、上盤側は主に砂岩と、下盤側は主に泥岩とそれぞれ接しており、細粒物質周辺の母岩には、角礫状の破碎部は認められない。
- 単ニコルでは、周辺母岩と細粒物質の境界は不明瞭であり、周辺母岩から細粒物質へかけての鏡下のテクスチャは、漸移的に変化する。また、不明瞭ながらも、その境界は、湾曲するなど、母岩の流動的な変形を示す。
- 細粒物質は、母岩を構成する砂と泥が混合した様相を示す単一の層からなり、細粒物質中に複数の層からなる層状構造や角礫状の岩片は認められない。また、細粒物質には明瞭なせん断面は認められない。
- 細粒物質中には、周辺母岩（砂岩）中にみられるような粒の大きな砂粒子が認められる。砂岩中の砂粒子と比較して、細粒物質中の砂粒子に顕著な細粒化や顕著な円磨は確認されない。

薄片は傾斜方向で作成した。
この薄片では、細粒物質を挟んで左側が上盤側の母岩、右側が下盤側である。(断層の動き: 写真左側が下に落ちる)

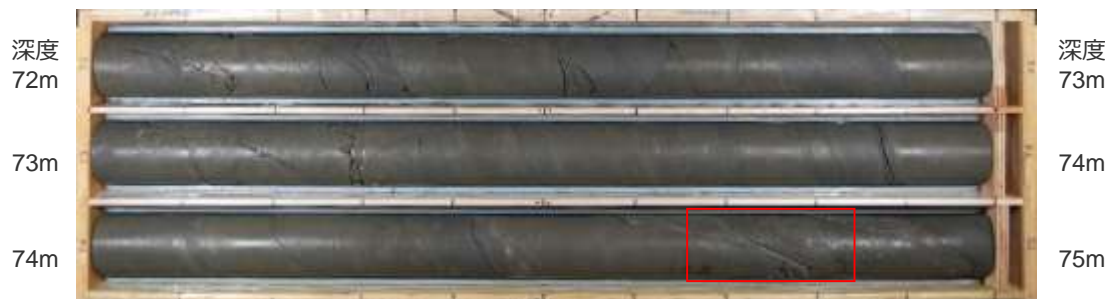
コア写真（赤枠部でブロック試料を作成）

- 断層面周辺の母岩には、角礫状の破碎部は認められない。
- 断層面に認められる細粒物質は単一の層であり、細粒物質中に複数の層からなる層状構造や角礫状の岩片は認められない。また、細粒物質には、明瞭なせん断面は認められない。
- CT画像では、断層面に対応すると考えられる構造が周囲と比べ密度の低い領域として認められる。

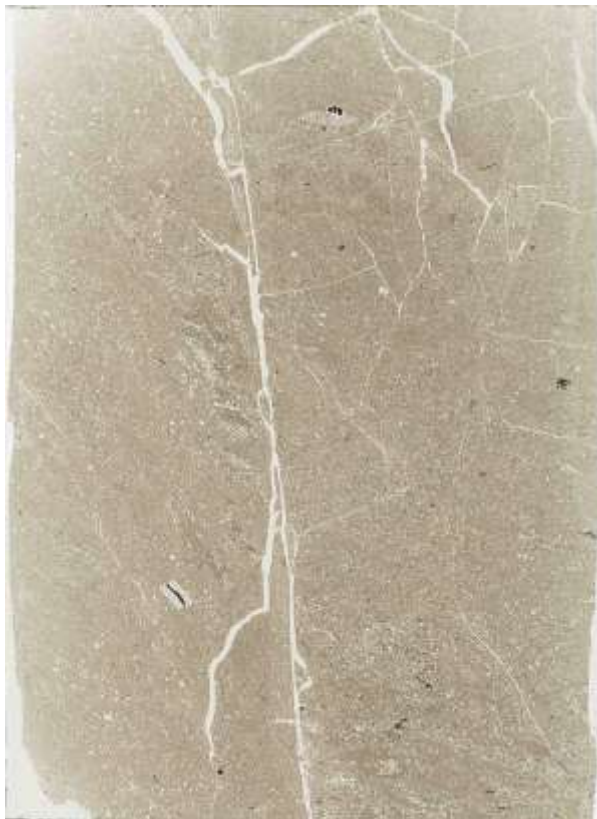
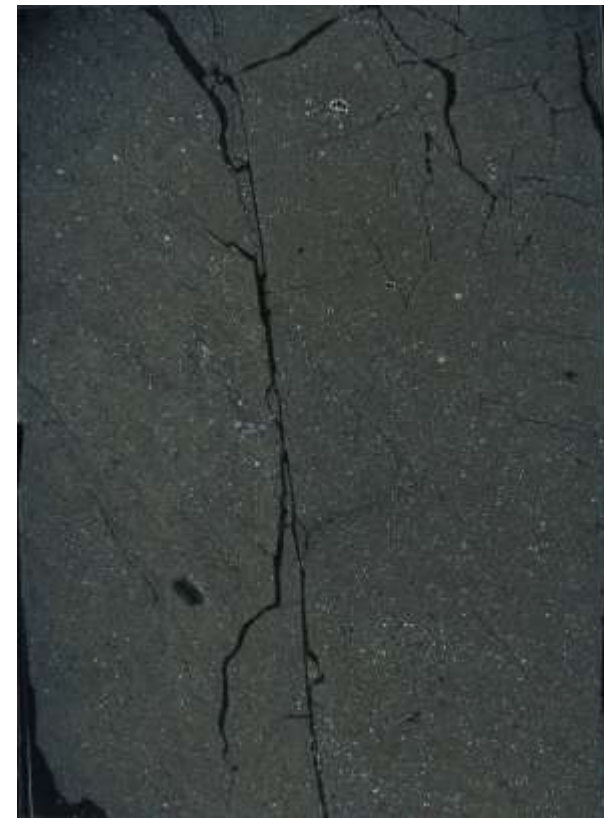
細粒物質境界が湾曲

- 細粒物質は、上盤側、下盤側ともに主に泥岩とそれぞれ接しており、細粒物質周辺の母岩には、角礫状の破碎部は認められない。
- 細粒物質周辺の母岩には、破碎や変形を受けていない化石が認められる。
- 単ニコルでは、泥岩と接する細粒物質は一部で明瞭であるが、それ以外の周辺母岩と細粒物質の境界は不明瞭であり、周辺母岩から細粒物質へかけての鏡下のテクスチャは、漸移的に変化する。また、不明瞭ながらも、その境界は、湾曲するなど、母岩の流動的な変形を示す。
- 細粒物質は、母岩を構成する砂と泥が混合した様相を示す単一の層からなり、細粒物質中に複数の層からなる層状構造や角礫状の岩片は認められない。また、細粒物質には明瞭なせん断面は認められない。
- 細粒物質中には、周辺母岩（砂岩）中にみられるような粒の大きな砂粒子が認められる。砂岩中の砂粒子と比較して、細粒物質中の砂粒子に顕著な細粒化や顕著な円磨は確認されない。

- 細粒物質周辺の母岩には、角礫状の破碎部は認められない。また、鏡下写真Bでは、細粒物質周辺の母岩に破碎や変形を受けていない化石が認められる。
- 鏡下写真Aの単ニコルでは、細粒物質と母岩の境界は漸移的に変化しており、両者の境界はいずれも不明瞭である。
- 鏡下写真Bの単ニコルでは、細粒物質と母岩の境界は、一部で明瞭であるが、それ以外では漸移的に変化しており、両者の境界は不明瞭である。
- 細粒物質は、母岩を構成する砂と泥が混合した様相を示す単一の層からなり、細粒物質中に複数の層からなる層状構造や角礫状の岩片は認められない。また、細粒物質には、明瞭なせん断面は認められない。
- 細粒物質中には、周辺母岩（砂岩）中にみられるような粒の大きな砂粒子が認められる。砂岩中の砂粒子と比較して、細粒物質中の砂粒子に顕著な細粒化や顕著な円磨は確認されない。
- 直交ニコルでは、細粒物質を中心に、淡黄色の干渉色で網目状に分布する粘土鉱物が認められる。（詳細はp.206参照）

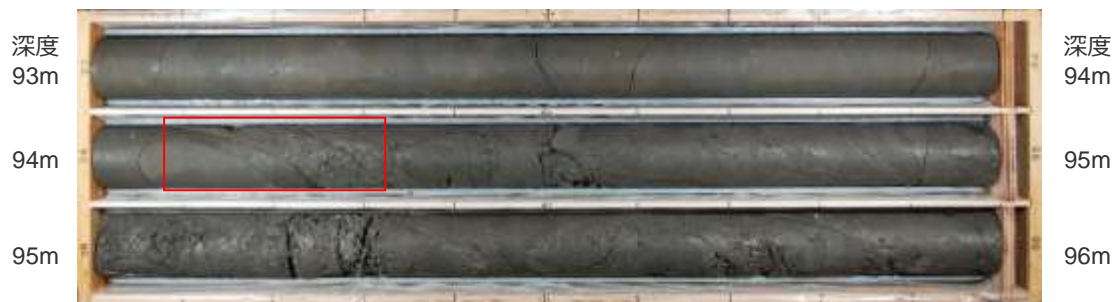
コア写真（赤枠部でブロック試料を作成）

- 断層面周辺の母岩には、角礫状の破碎部は認められない。
- 断層面に認められる細粒物質は単一の層であり、細粒物質中に複数の層からなる層状構造や角礫状の岩片は認められない。また、細粒物質には、明瞭なせん断面は認められない。
- CT画像では、断層面に対応すると考えられる構造が周囲と比べ密度の低い領域として認められる。

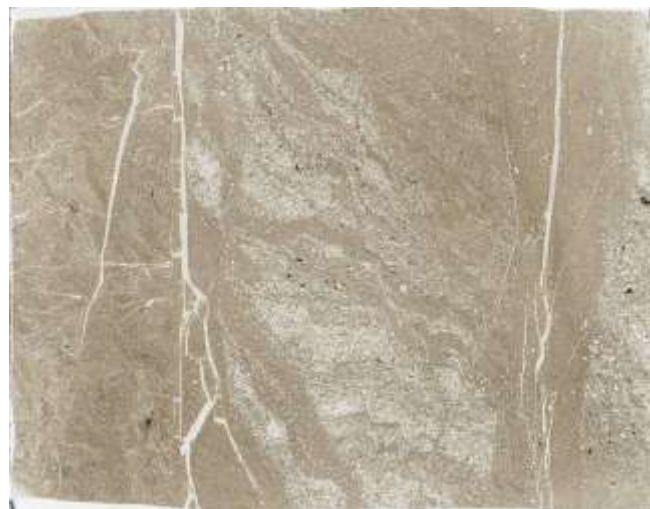
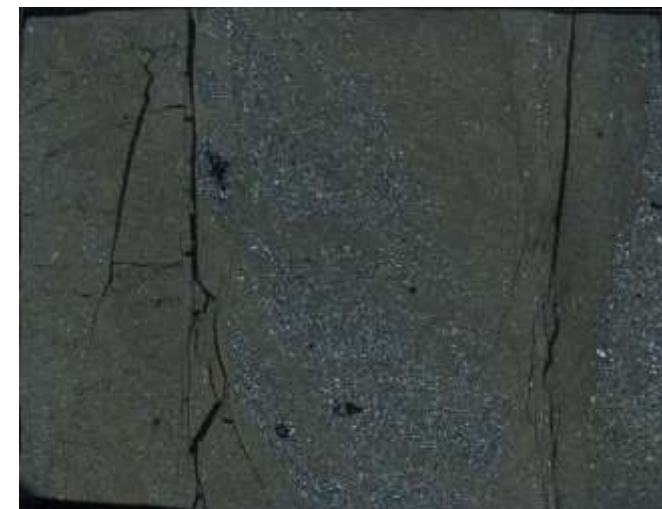
- 細粒物質は、上盤側は主に泥岩と、下盤側は泥岩とそれぞれ接しており、細粒物質周辺の母岩には、角礫状の破砕部は認められない。
- 単ニコルでは、泥岩と接する細粒物質は一部で明瞭であるが、それ以外の周辺母岩と細粒物質の境界は不明瞭であり、周辺母岩から細粒物質へかけての鏡下のテクスチャは、漸移的に変化する。また、不明瞭ながらも、その境界は、湾曲するなど、母岩の流動的な変形を示す。
- 細粒物質は、母岩を構成する砂と泥が混合した様相を示す単一の層からなり、細粒物質中に複数の層からなる層状構造や角礫状の岩片は認められない。また、細粒物質には明瞭なせん断断面は認められない。
- 細粒物質中には、周辺母岩（砂岩）中にみられるような粒の大きな砂粒子が認められる。砂岩中の砂粒子と比較して、細粒物質中の砂粒子に顕著な細粒化や顕著な円磨は確認されない。

- 細粒物質周辺の母岩には、角礫状の破碎部は認められない。
- 鏡下写真Aの単ニコルでは、細粒物質と母岩の境界は、下盤側の下部では割れ目に沿って明瞭であるが、それ以外では漸移的に変化しており、両者の境界は不明瞭である。
- 鏡下写真Bの単ニコルでは、細粒物質と母岩の境界は、下盤側の上部では割れ目に沿って明瞭であるが、それ以外では漸移的に変化しており、両者の境界は不明瞭である。
- 相を示す単一の層からなり、細粒物質中に複数の層からなる層状構造や角礫状の岩片は認められない。また、細粒物質には、明瞭なせん断断面は認められない。
- 細粒物質中には、周辺母岩（砂岩）中にみられるような粒の大きな砂粒子が認められる。砂岩中の砂粒子と比較して、細粒物質中の砂粒子に顕著な細粒化や顕著な円磨は確認されない。
- 直交ニコルでは、細粒物質を中心に、淡黄色の干渉色で網目状に分布する粘土鉱物が認められる。(詳細はp.206参照)

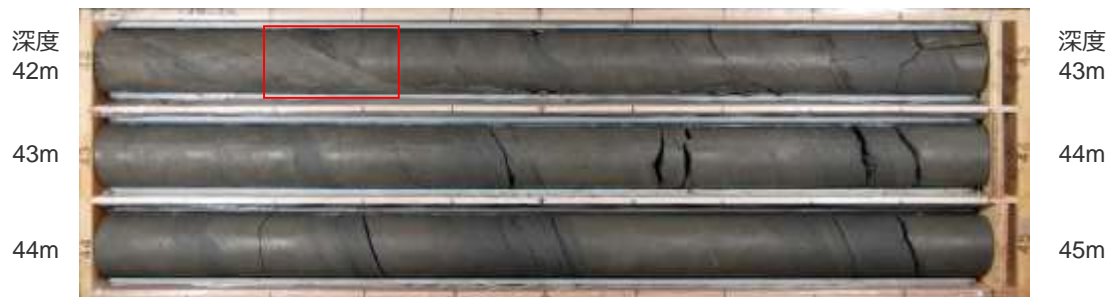
コア写真（赤枠部でブロック試料を作成）

- 断層面周辺の母岩には、角礫状の破碎部は認められない。
- 断層面に認められる細粒物質は単一の層であり、細粒物質中に複数の層からなる層状構造や角礫状の岩片は認められない。また、細粒物質には、明瞭なせん断面は認められない。
- CT画像では、断層面に対応すると考えられる構造が周囲と比べ密度の低い領域として認められる。

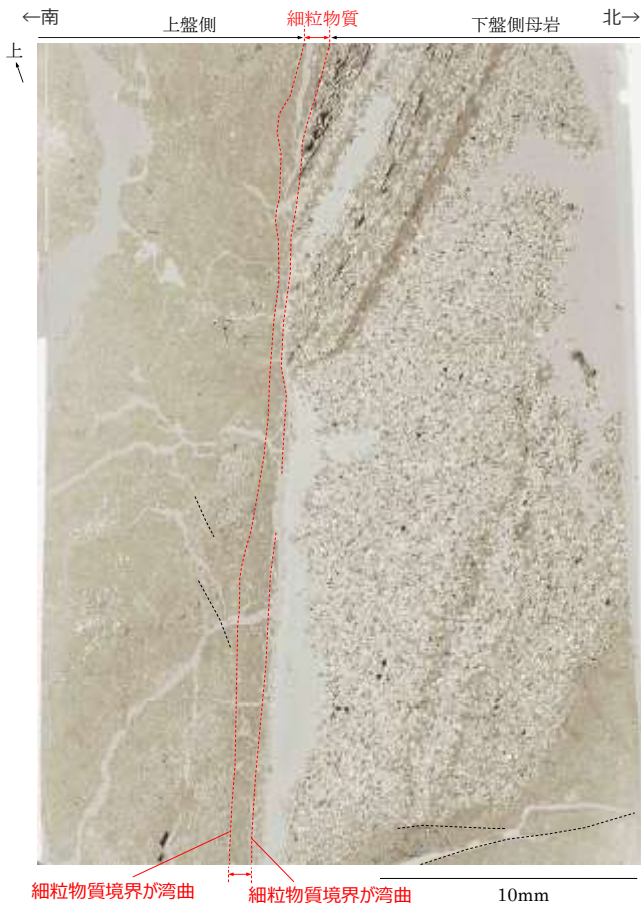
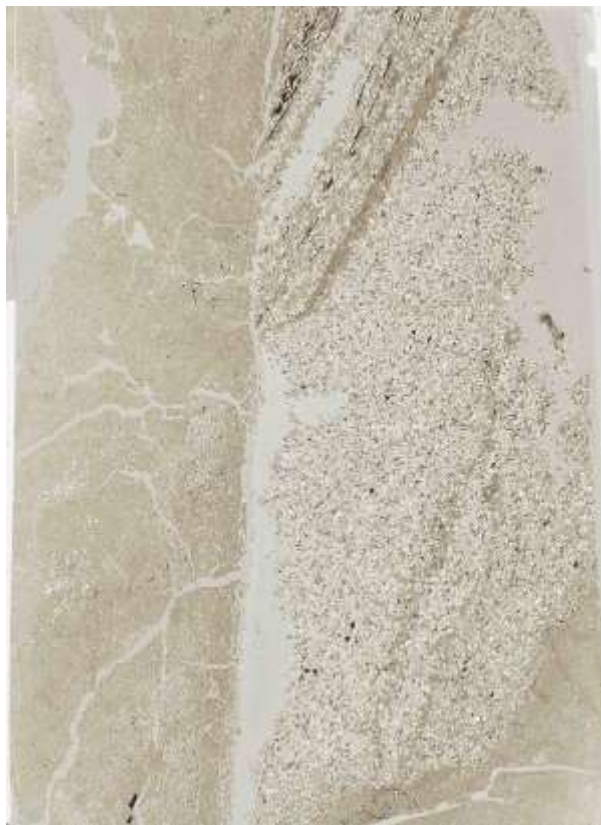
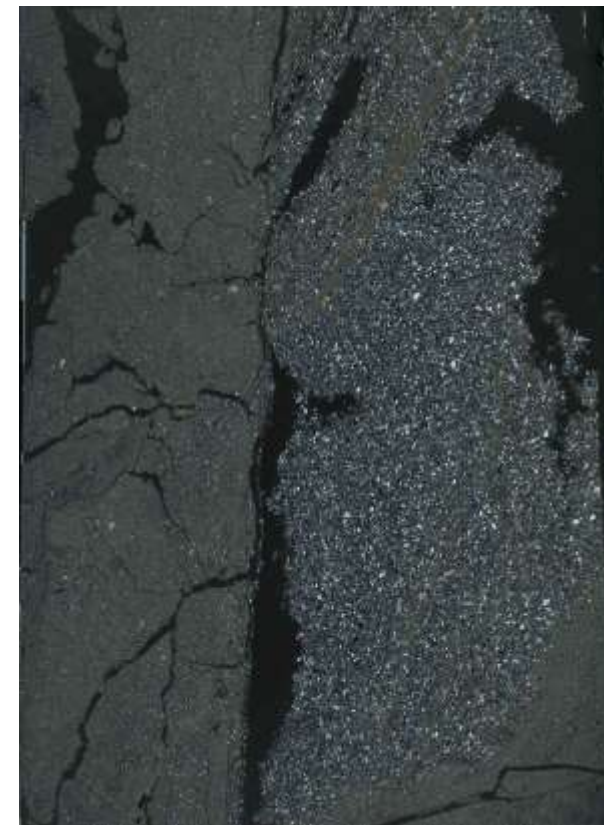
- 細粒物質は、上盤側は主に泥岩と、下盤側は砂岩とそれぞれ接しており、細粒物質周辺の母岩には、角礫状の破碎部は認められない。
- 単ニコルでは、周辺母岩と細粒物質の境界は不明瞭であり、周辺母岩から細粒物質へかけての鏡下のテクスチャは、漸移的に変化する。また、不明瞭ながらも、その境界は、湾曲するなど、母岩の流動的な変形を示す。
- 細粒物質は、母岩を構成する砂と泥が混合した様相を示す単一の層からなり、細粒物質中に複数の層からなる層状構造や角礫状の岩片は認められない。また、細粒物質には明瞭なせん断面は認められない。
- 細粒物質中には、周辺母岩(砂岩)中にみられるような粒の大きな砂粒子が認められる。砂岩中の砂粒子と比較して、細粒物質中の砂粒子に顕著な細粒化や顕著な円磨は確認されない。

- 細粒物質周辺の母岩には、角礫状の破碎部は認められない。
- 鏡下写真A及びBの単ニコルでは、細粒物質と母岩の境界は漸移的に変化しており、両者の境界は不明瞭である。
- 細粒物質は、母岩を構成する砂と泥が混合した様相を示す単一の層からなり、細粒物質中に複数の層からなる層状構造や角礫状の岩片は認められない。また、細粒物質には、明瞭なせん断断面は認められない。
- 細粒物質中には、周辺母岩（砂岩）中にみられるような粒の大きな砂粒子が認められる。砂岩中の砂粒子と比較して、細粒物質中の砂粒子に顕著な細粒化や顕著な円磨は確認されない。
- 直交ニコルでは、細粒物質を中心に、淡黄色の干渉色で網目状に分布する粘土鉱物が認められる。(詳細はp.206参照)

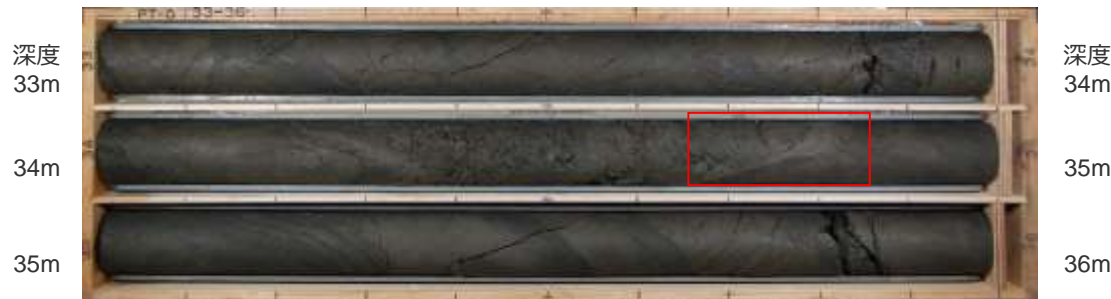
コア写真（赤枠部でブロック試料を作成）

- 断層面周辺の母岩には、角礫状の破碎部は認められない。
- 断層面に認められる細粒物質は単一の層であり、細粒物質中に複数の層からなる層状構造や角礫状の岩片は認められない。また、細粒物質には、明瞭なせん断面は認められない。
- CT画像では、断層面に対応すると考えられる構造が周囲と比べ密度の低い領域として認められる。

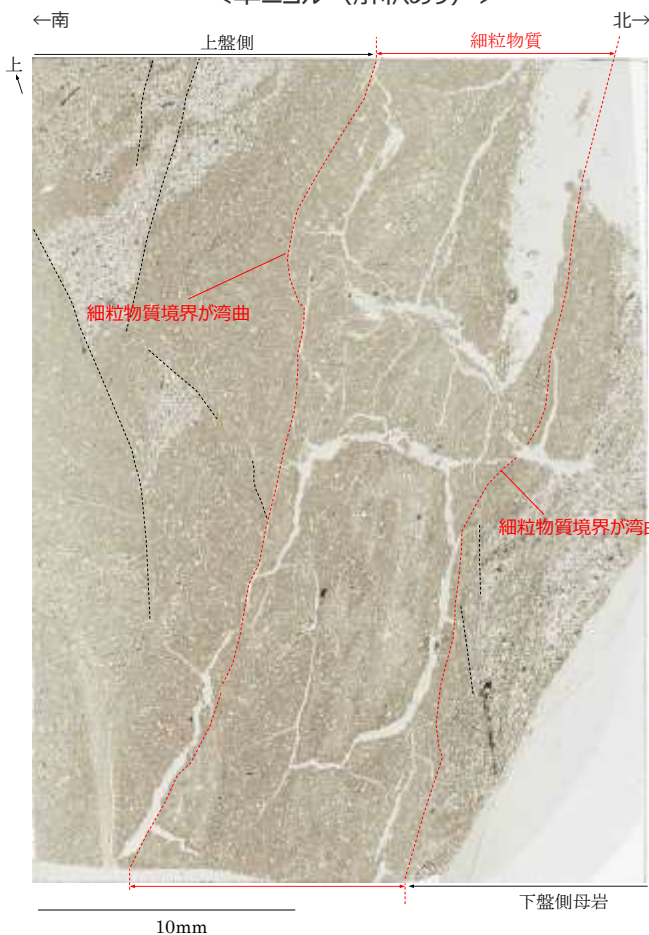
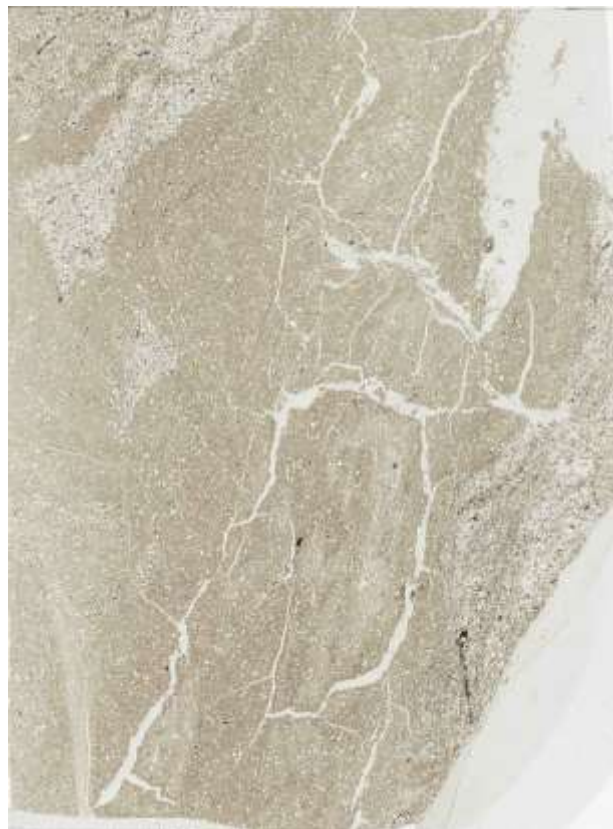
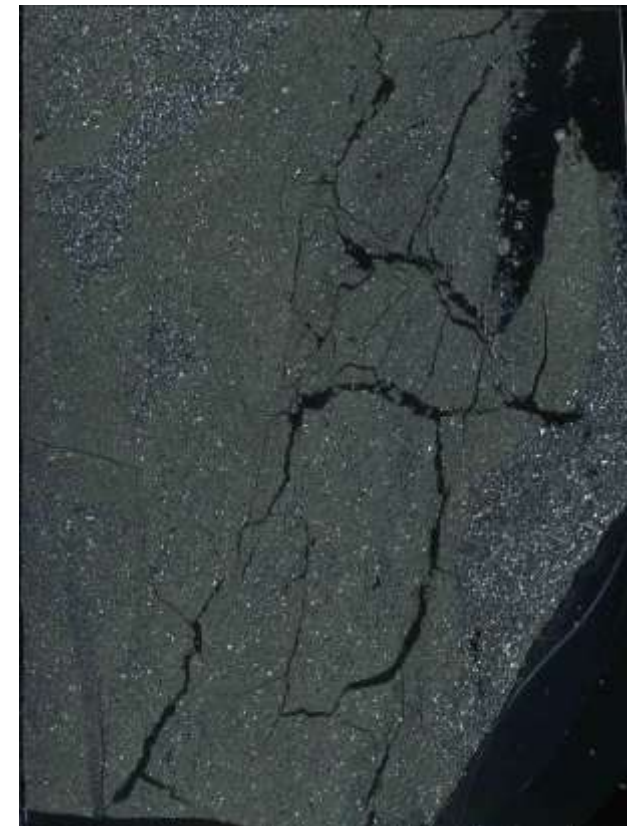
- 細粒物質は、上盤側、下盤側ともに泥岩とそれぞれ接しており、細粒物質周辺の母岩には、角礫状の破碎部は認められない。
- 単ニコルでは、周辺母岩と細粒物質の境界は不明瞭であり、周辺母岩から細粒物質へかけての鏡下のテクスチャは、漸移的に変化する。また、不明瞭ながらも、その境界は、湾曲するなど、母岩の流動的な変形を示す。
- 細粒物質は、母岩を構成する砂と泥が混合した様相を示す単一の層からなり、細粒物質中に複数の層からなる層状構造や角礫状の岩片は認められない。また、細粒物質には明瞭なせん断面は認められない。
- 細粒物質中には、周辺母岩（砂岩）中にみられるような粒の大きな砂粒子が認められる。砂岩中の砂粒子と比較して、細粒物質中の砂粒子に顕著な細粒化や顕著な円磨は確認されない。

- 細粒物質周辺の母岩には、角礫状の破碎部は認められない。
- 鏡下写真A及びBの単ニコルでは、細粒物質と母岩の境界は漸移的に変化しており、両者の境界は不明瞭である。
- 細粒物質は、母岩を構成する砂と泥が混合した様相を示す単一の層からなり、細粒物質中に複数の層からなる層状構造や角礫状の岩片は認められない。また、細粒物質には、明瞭なせん断面は認められない。
- 細粒物質中には、周辺母岩（砂岩）中にみられるような粒の大きな砂粒子が認められる。砂岩中の砂粒子と比較して、細粒物質中の砂粒子に顕著な細粒化や顕著な円磨は確認されない。
- 直交ニコルでは、細粒物質を中心に、淡黄色の干渉色で網目状に分布する粘土鉱物が認められる。（詳細はp.206参照）

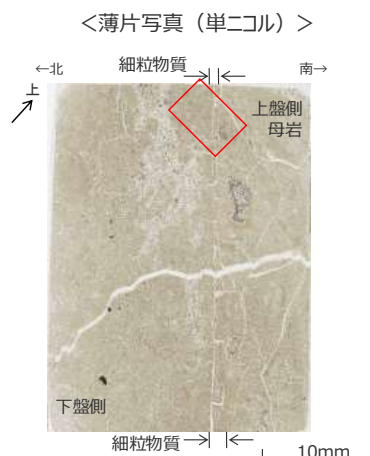
<H-2断層>

- H-1～H-9, H-m0～H-m4断層の直交ニコルの薄片観察では、いずれの断層も、細粒物質を中心に、淡黄色の干渉色で網目状に分布する粘土鉱物が認められる。
- 粘土鉱物は、母岩（相良層）の砂岩や泥岩にも粒子間を埋める形で広く分布しているが、網目状の粘土鉱物は、主にせん断方向に沿って離合集散する形で分布し、直消光のタイミングがそろいやすいことから、薄片写真（直交ニコル）では母岩／細粒物質間の色調の違いとして現れることがある。（下図に一例を示す。各断層の粘土鉱物が確認できる薄片写真はデータ集参照。）
- いずれの断層においても、単ニコルでは網目状の粘土鉱物に対応する構造は認められない。また、いずれの断層においても、網目状の粘土鉱物を切るようなせん断面は認められない。
- 細粒物質のX線回折分析の結果から、粘土鉱物はスメクタイト等と考えられる。なお、同結果からは、いずれの断層の細粒物質においても、相良層に比べ粘土鉱物の顕著な増加は認められない。（各断層のX線回折分析結果については後述）

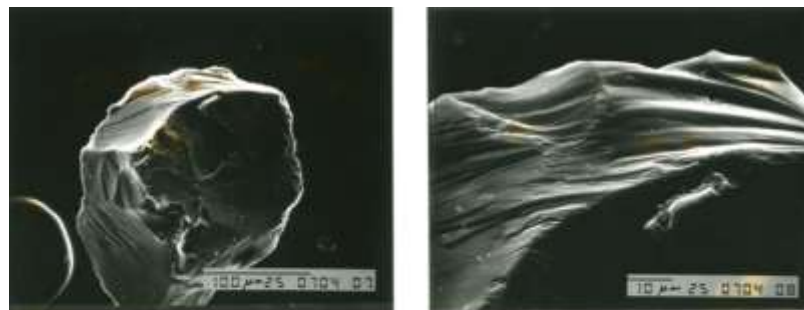
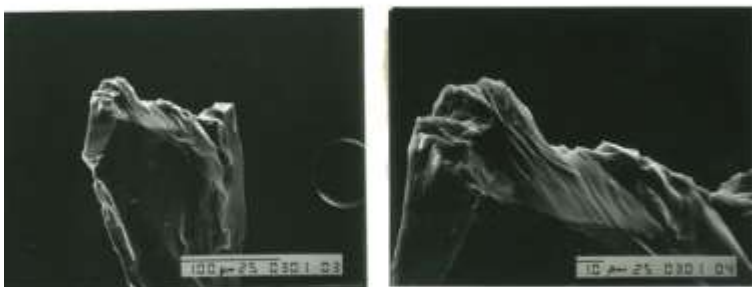
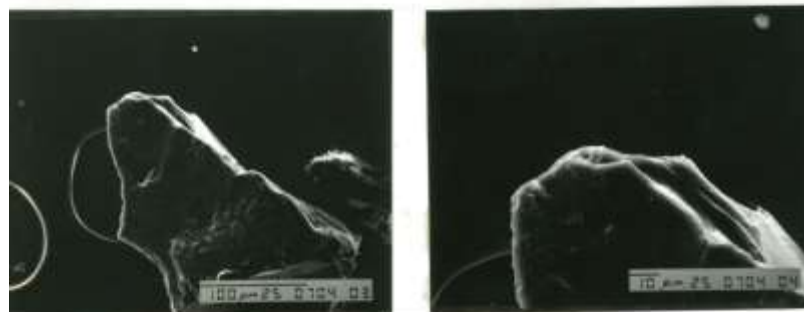
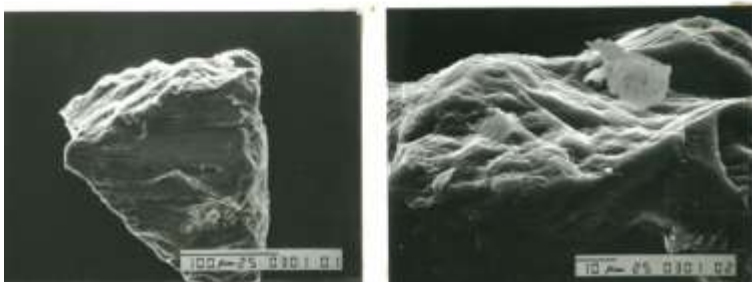
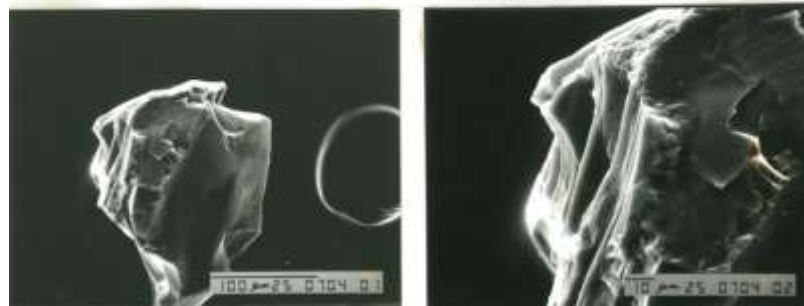
- H-2断層とH-3断層の石英粒子の表面構造解析結果（I b類）を示す。
- いずれも、石英粒子の表面は滑らかな面をもち、粒子の縁や嶺はやや丸い。また、石英表面には部分的に小穴が分布する。

<H-2断層の石英粒子表面構造（I b類）>

<H-3断層の石英粒子表面構造（I b類）>

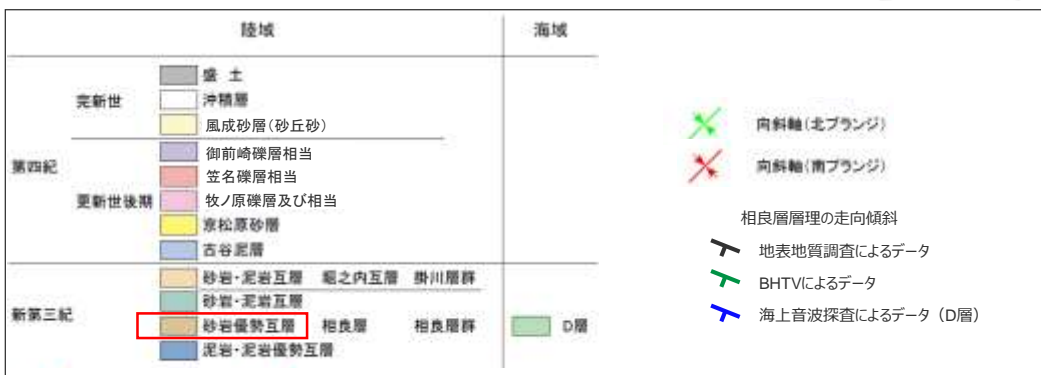
- 海上音波探査により敷地前面海域深部の地質構造を検討した。海上音波探査の諸元は以下に示す通りである。
- ここでは、H断層系に関連する地質構造の検討に適すると考えられる、汀線直交方向（H断層系の走向に直交方向）の測線のうち、海底面付近から深部にかけての反射記録が比較的良好な09B-2、09B-3測線を対象とし、海底面付近にH断層系との関連が考えられる反射面の乱れが認められる汀線から沖合2km程度の範囲※1についての深部構造を検討した。

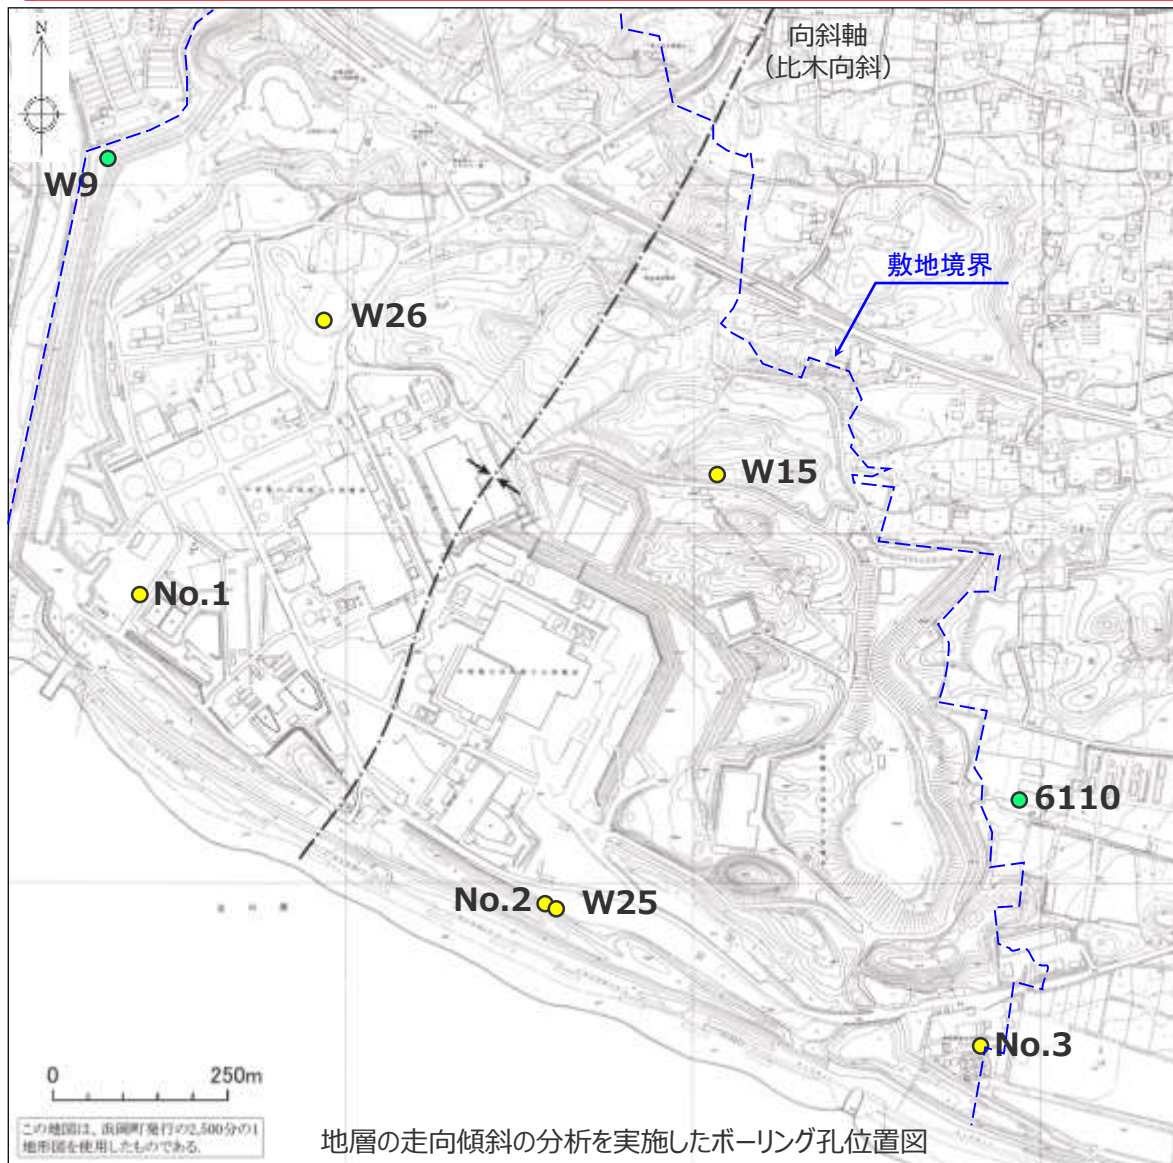
敷地深部の地質・地質構造調査（大深度ボーリング調査）

・ 敷地深部の地質・地質構造について検討するため、大深度孔を中心としたボーリング調査を行った。

- ・ 敷地を含む汀線付近においてのみ局所的に地層が北に開いた構造に関し、深度方向の傾向を確認するため、BHTVによりボーリング孔の孔壁調査を実施した。
- ・ 地層の走向傾斜は、断層近傍や顕著な削り込みが認められる等、地層が乱されている可能性のある箇所を避け、初生構造（層理、ラミナ等）を読み取った。

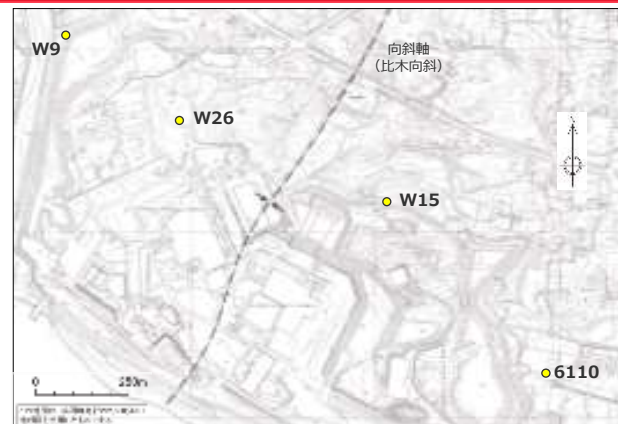
孔壁調査の結果 (シュミットネット 敷地北部東西断面)

- 孔壁画像から読み取った地層の走向・傾斜について、地表付近と地下深部、その中間付近のデータを50m区間で抽出したステレオネット (シュミットネット, 下半球投影) を下図に示す。
- データは、地層の向きの変化がわかりやすいよう、変化のみられる層準を抽出している。
- 敷地北部において、向斜軸東側に位置するW15孔, 6110孔では、地層の走向は浅部のE-Wが深部ではN-Sに変化し、西側に位置するW9孔及びW26孔では逆に浅部のN-Sが深部ではNE-SWに漸移的に変化する。
- 標高-350m程度以深の地層は向斜軸を中心にやや南に開いた構造を呈しており、敷地極近傍の大局的な地質構造と整合的である。一方、標高-200m程度以浅の地層は、大局的な構造とは逆傾向の北に開いた構造を呈しており、浅部の地層が後方回転しているものと推定される。

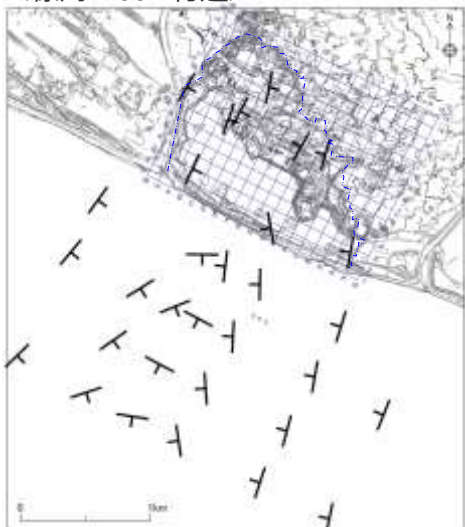
<標高-400m付近>

- 大深度ボーリングの孔壁調査によると、敷地深部(標高-350m程度以深)の地層は向斜軸を中心にやや南に開いた構造を呈しており、敷地極近傍の大局的な地質構造と整合的であるが、標高-200m程度以浅の地層は大局的な構造とは逆傾向の北に開いた構造を呈しており、浅部の地層が後方回転しているものと推定される。
- この地層の後方回転の範囲を、大深度ボーリング調査、反射法地震探査及び海上音波探査調査により検討した。表層付近から深部にかけての地層の走向、傾斜を左に示す。
- 標高-600m付近及び標高-400m付近では、地層は向斜軸を中心に南に開いた構造を示す。これは、大局的な構造と調和的であり、南にプランジした向斜の影響のみを反映したものと推定される。
- 標高-200m付近になると、汀線より陸側2kmの地点では向斜軸を中心に北に開いた構造が明確に見られ、同地点から沖合約1kmの地点にかけても標高-400m及び-600m付近の傾向とやや異なり、地層が後方回転しているものと推定される。
- 表層付近でも、汀線より陸側約2kmの地点から汀線付近にかけて向斜軸を中心に北に開いた構造を呈し、沖合約1kmの地点でも、標高-400m及び-600m付近の傾向とやや異なり、地層が後方回転しているものと推定される。

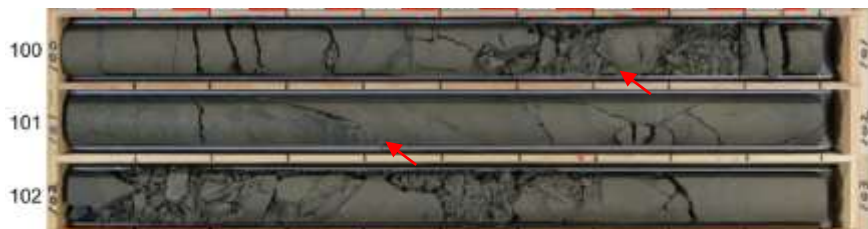
○H-4断層

- ・ I-Line断面中央のNo.8孔では、深度300m以深にH断層系に対応する断層は認められない。
- ・ また、No.8孔では、表層付近で確認されるH-6断層の延伸部に分布する凝灰岩層 (K-5~K-7) の層間に顕著な短縮はみられない。

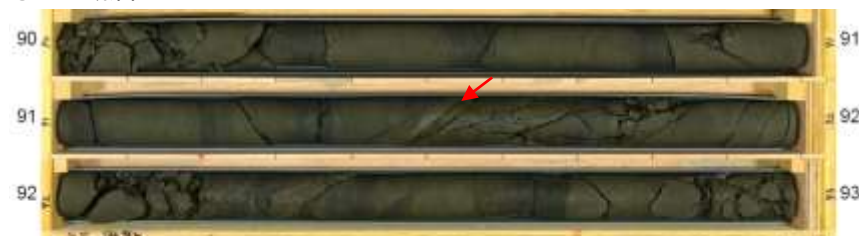
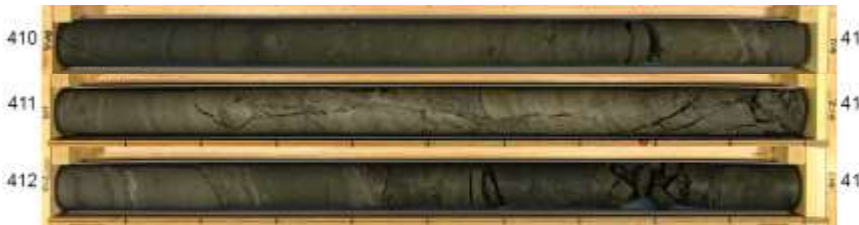
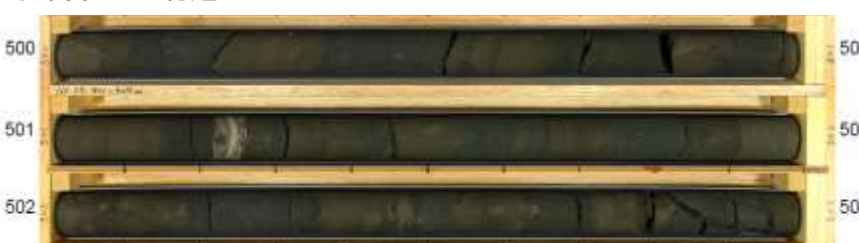
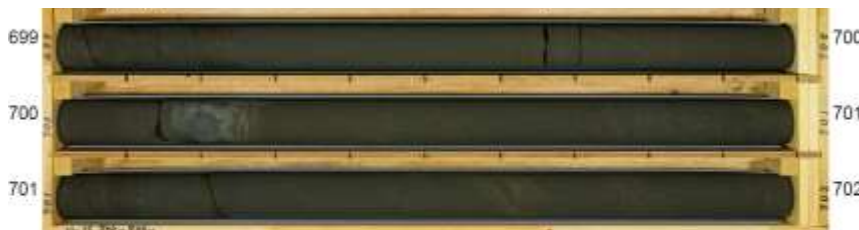
・ I-Line断面南側のW25孔においても、深度400m以深にH断層系に対応する断層は認められない。

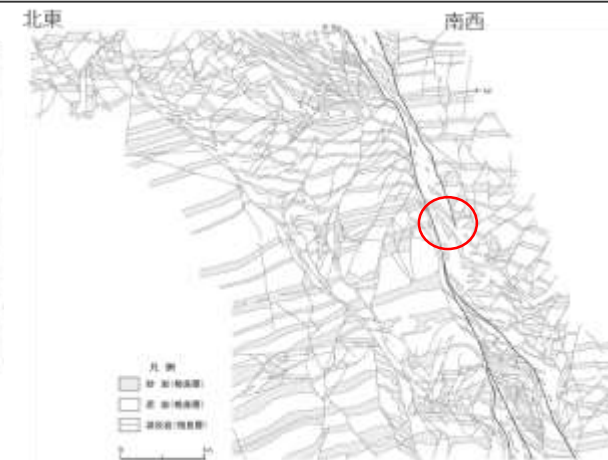
流動的な変形構造が乏しく、細粒物質を伴う断層に挟まれた区間の幅が狭いH断層の例
H-4断層 (40.5m盤(東側))

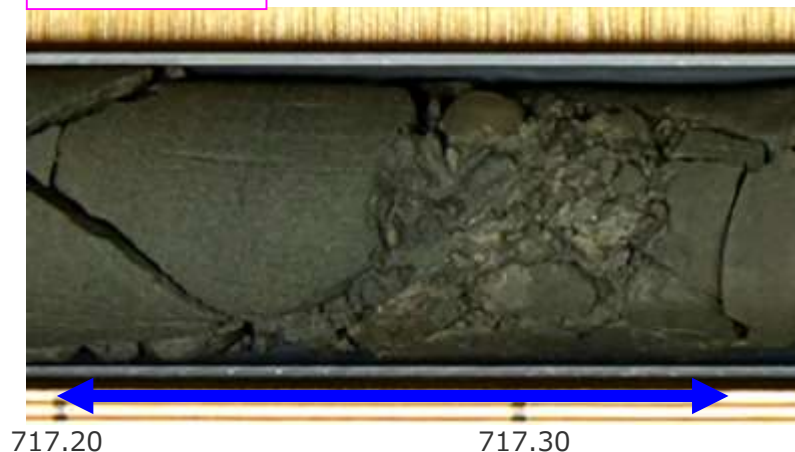
【拡大写真】

・ 717.20～717.35mは、明瞭な断層面は認められず、高角な断層に沿って、コアが不均質に割れており（泥岩礫が砂層中に取り込まれている）、流動的な変形構造は認められない。これらのことから、本断層は幅を持たない小断層及び掘削・採取時のコアの乱れによるものと解釈する。
⇒「H断層系と同性状の断層」に該当しない。

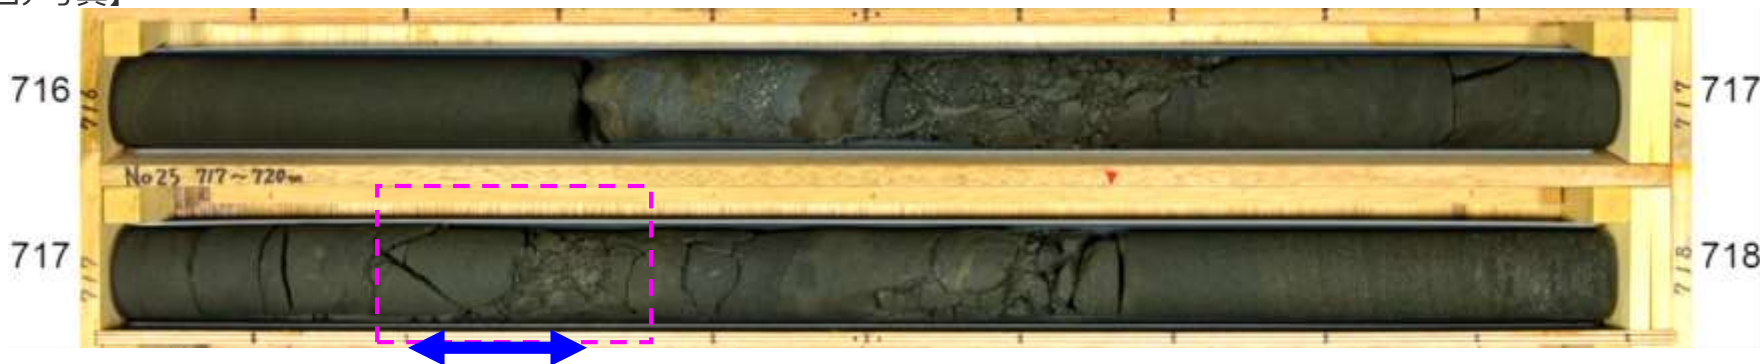
【コア写真】

深部の断層の検討例(比較的幅が小さい) W25孔No.25断層

・ K-5～K-7層準以深に分布する断層は、いずれもH断層系の浅部において認められる規模・性状を有する「H断層系と同性状の断層」に該当しない。

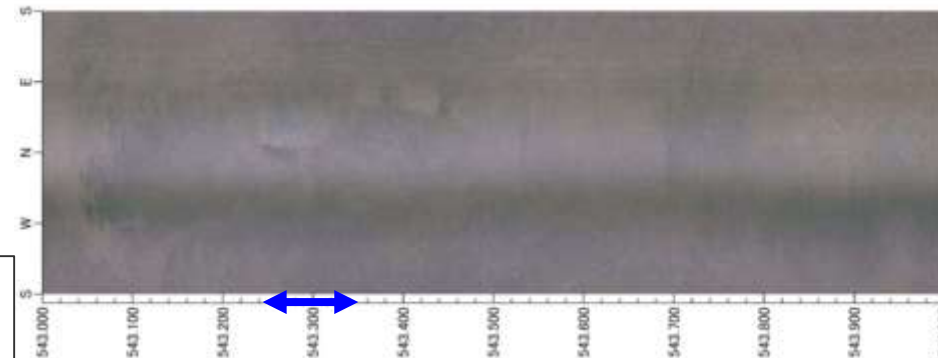
【BHTV画像】

コア長：0.10m (断層幅：0.03m)

⇒「H断層系と同性状の断層」に該当しない。

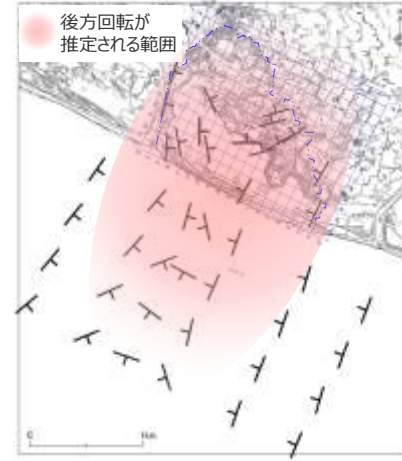
<標高-200m付近>

H-3~H-6断層の延伸部において、標高-300~-400m付近の地層の傾斜は大局的な構造と同傾向を示し、大きな変位を受けることなく連続している。
(検討結果3e)

H-4~H-7断層の延伸部において、標高-300~-400m程度以深の地層には、H断層系と同性状の断層は認められない。
(検討結果3f)

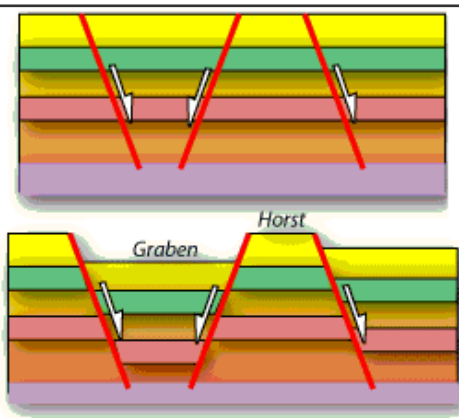
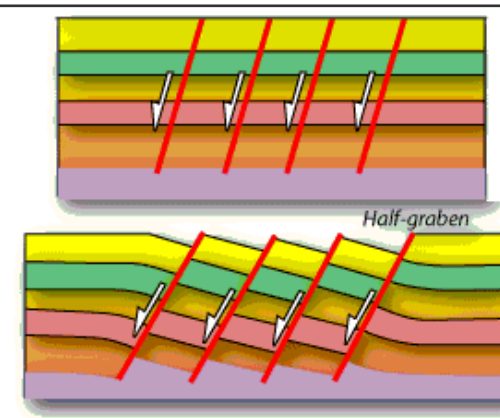
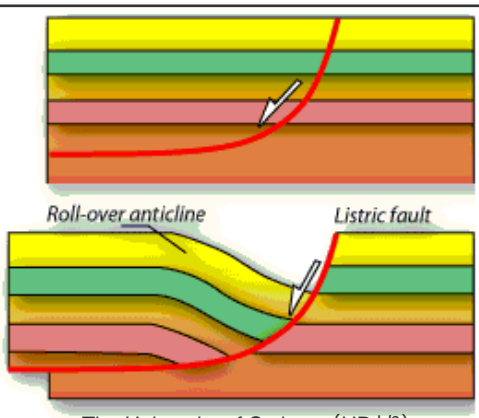
- 一般的に、正断層には、その形態的な特徴から、Planar non-rotational faults, domino faults(Planar rotational faults)及びListric faultsの3タイプがあるとされている (Burg (2017), The University of Sydneyほか)。
- H断層系は、平行な正断層群であり浅部の地層の後方回転がみられることからdomino faultsまたはListric faultsに近い形態を示すが、深部の低角化や上盤側の地層の背斜が見られず、Listric faultsというよりむしろ、domino faultsとの類似性が認められる。そこで、domino faults について詳細な知見を整理する。

タイプ	Planar non-rotational faults	domino faults (Planar rotational faults)	Listric faults
一般的特徴	<ul style="list-style-type: none"> • 断層面は平面 • 共役の断層に挟まれたブロックが回転を伴わず沈降し、horstまたはgrabenを形成する正断層群 	<ul style="list-style-type: none"> • 断層面は平面 • 断層に挟まれたブロック (断層間ブロック) の後方回転を伴う平行な正断層群 	<ul style="list-style-type: none"> • 断層面は深度が深くなるにつれて傾斜が緩やかになる • 上盤側の地層には背斜が形成される • 断層群となる場合もある

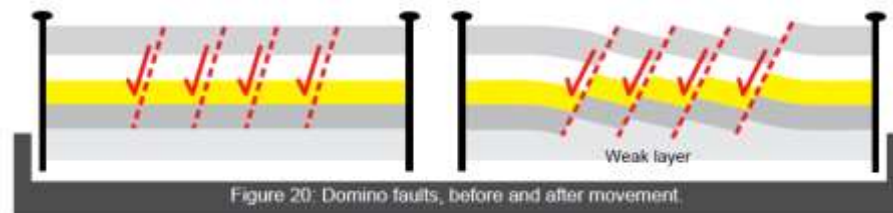
Burg(2017)

- Domino faultsを、平行な正断層群と断層活動に伴い後方回転する断層間ブロックからなる一連の構造であるとし、理想的なモデルでは、断層は同じ傾斜で、断層間ブロックは同じサイズであり、断層間ブロックは剛体として振る舞い、同時に同じ速度で後方回転するとしている。
- また、通常、断層基部のスペースは、地層の延性変形によって対処されるとしている。

- 平行な平面の断層面と断層間ブロックは、整列したドミノの駒や本を同時に傾けるようなイメージで、断層の走向にほぼ平行な軸を中心に一緒に後方回転するとし、層理面と断層の角度は変わることなく、断層と断層間ブロックは、同じ速度で同時に後方回転するとしている。
- また、底部の空隙は、地層の延性変形で解消されるとしている。

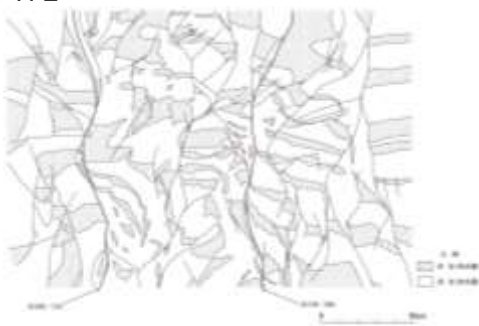
H-2

- 通常2条の平行な断層面が認められ、その断層面には、幅数mm～数十mmの細粒物質（周辺母岩に比べ軟質な黒色層）が認められる。
- 断層面周辺の母岩には、砂岩の膨縮やレンズ状の構造、明瞭な引きずりといった、流動的な変形構造が認められる一方で、角礫状の破碎部は認められない。
- 流動的な変形構造をもつ箇所を含め断層面周辺の母岩は固結している。
- 断層面は固結した母岩内をうねっており、平面的ではなく、これらの構造は母岩の流動的な変形を示す。
- 細粒物質は単一の層であり、細粒物質中に複数の層からなる層状構造や角礫状の岩片は認められない。また、細粒物質には、明瞭なせん断面は認められない。
