H4-CA-218-R03

浜岡原子力発電所 敷地の地質・地質構造（コメント回答）

2022年2月25日

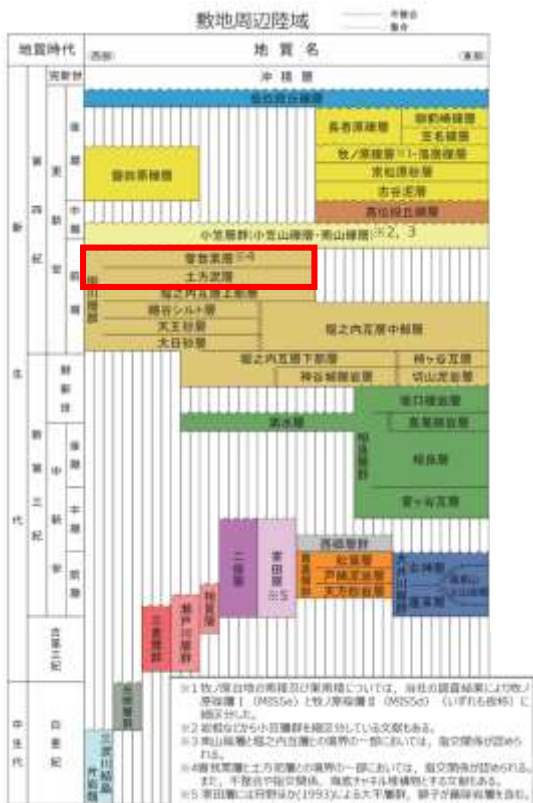
敷地周辺陸域の層序表

- 一般に、堆積層は続成作用により徐々に脱水・固結することが知られており、概ね第三紀～第四紀初期の堆積層は堆積軟岩と呼ばれている。
 - 相良層群及び上位の掛川層群は、いずれも前弧海盆の堆積物が固結した堆積軟岩である。
 - 掛川層群の堆積年代は、杉山ほか（2010）によると「前期鮮新世の5-4Maから前期更新世の1Ma頃に及ぶ」とされており、同層群最上位層の曾我累層、土方泥層は堆積後百～二百万年程度経過した現在すでに固結し、軟岩化している。
 - したがって、敷地の相良層（上部は前期鮮新世頃（4～5Ma）に堆積※1）は、遅くとも2～3 Ma頃までには現在の曾我累層、土方泥層程度まで固結していたと考えられる。
- ⇒上記より、敷地の相良層は遅くとも約2百万年前には固結していたと考えられ、後期更新世～現在においてはさらに固結が進んでいる。

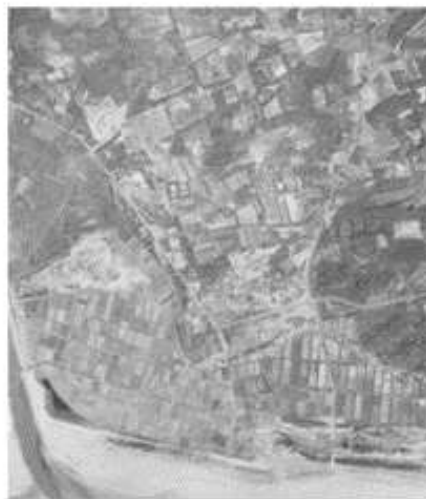
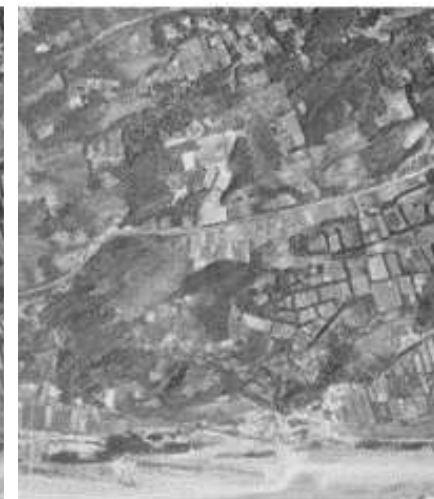
国土地理院撮影の空中写真（1962年撮影）
CB62-7 C23-8,9,10 (1:10,000)

- 発電所建設前の空中写真（1962年撮影）及びその写真を図化した地形図により空中写真判読，変動地形学的調査を行った結果，敷地には活断層を示唆する変動地形や地すべり地形は認められない。なお，敷地には段丘面は判読されない。

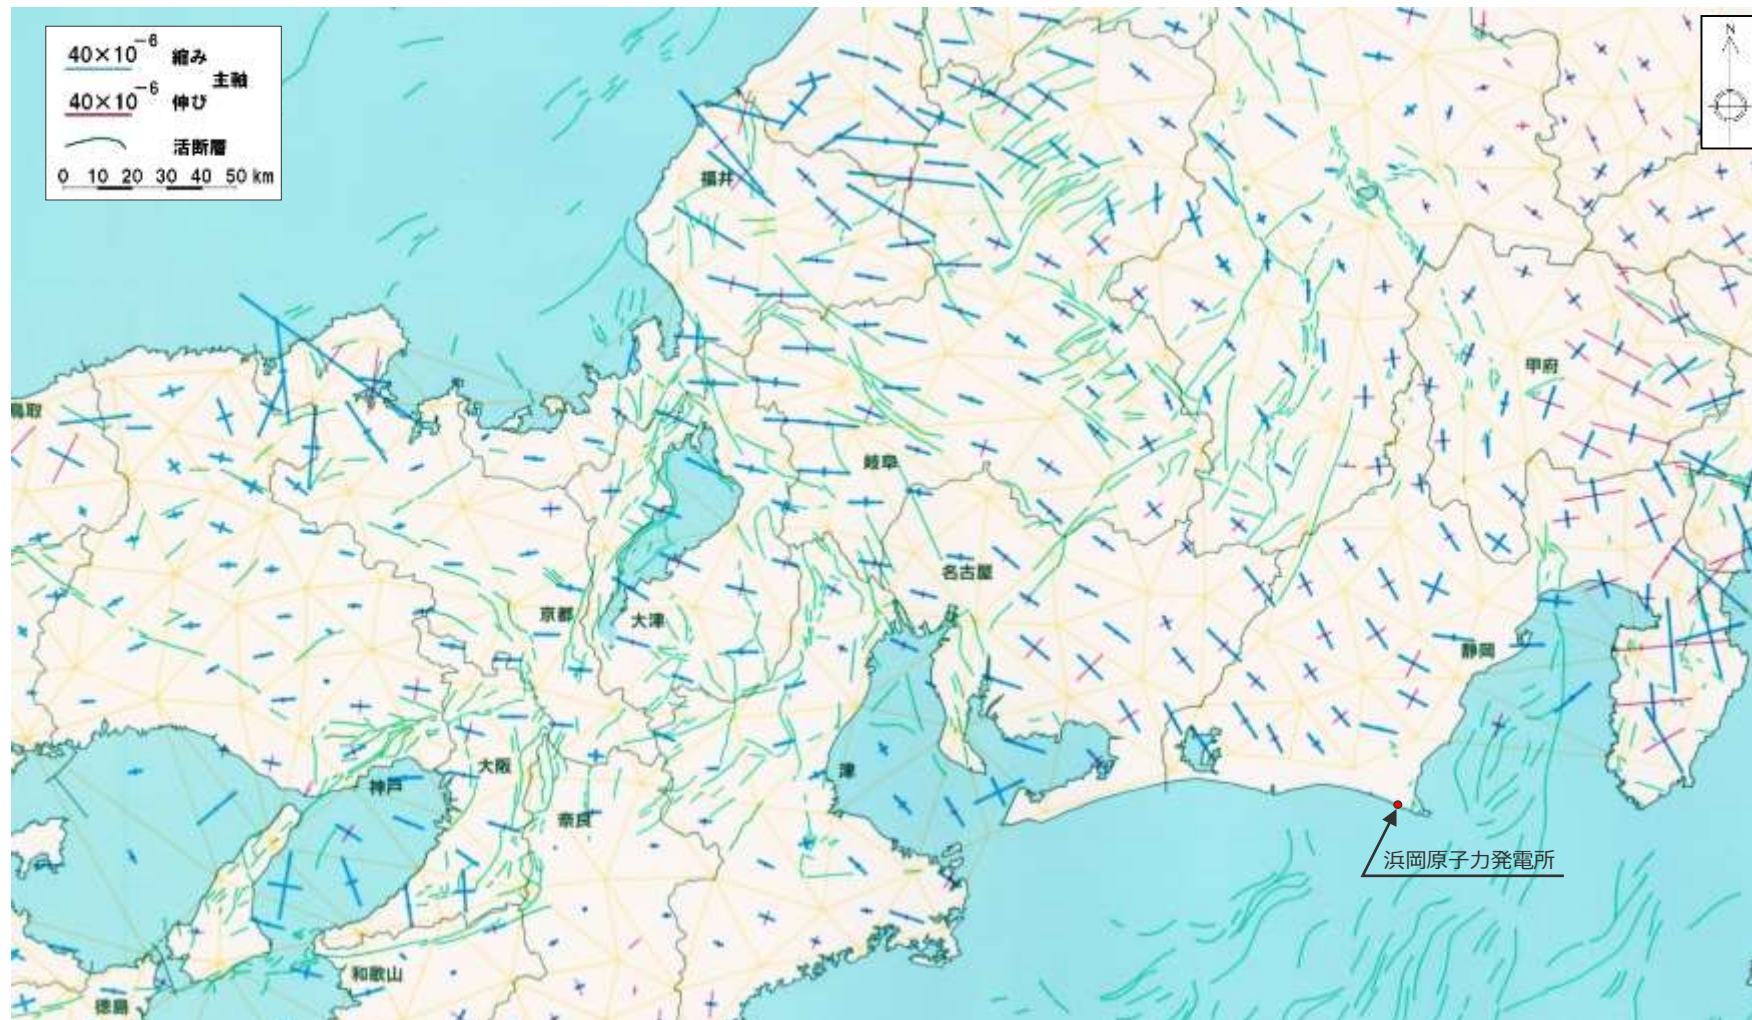
国土地理院（1997）に一部加筆

- 国土地理院（1997）による1883年～1994年の中部・近畿地方の地殻歪によると、敷地周辺は概ね北西－南東方向の圧縮歪が卓越する圧縮場であり、東西走向の正断層が形成されるような応力場ではない。

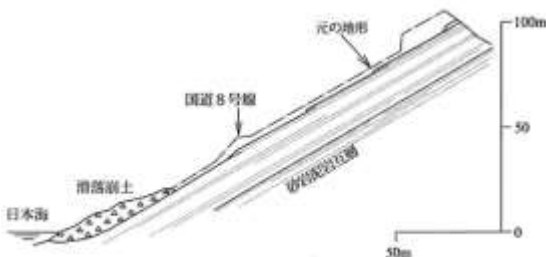
図-3 聖ヶ鼻Aブロック模式断面図

- 2007年新潟県中越沖地震による斜面崩壊調査において、層理面沿いの岩盤変位現象を多く確認し、聖ヶ鼻地区の斜面崩壊は過去の層面断層あるいは層理面を利用して発生したとし、椎谷鼻地区の斜面崩壊は数mの間隔をおいた複数の層理面(あるいは既往の層面断層)をすべり面として発生したとしている。

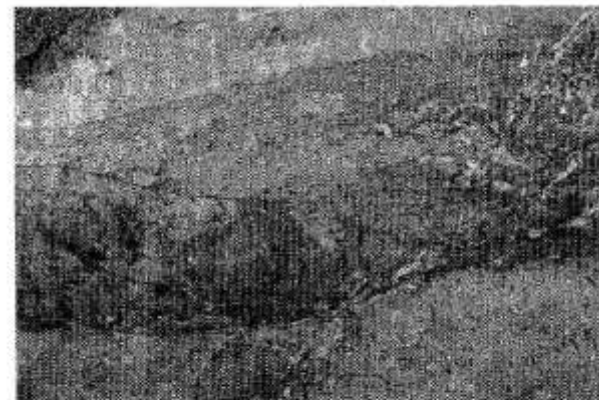
- 茨城県南東部の行方台地に分布する更新統において、推定旧地表面から深度10m～12mの下位の累層に液状化・側方流動した痕跡（液状化・流動化層）及び、その上位層が小断層群を伴って破壊した現象を確認し、液状化・流動化層中に、暗色の厚さ1～5mmの複数の境界面を認め、これを側方流動による境界面と推定している。

撮影日 側方流動のスケッチ・写真 写真はスケッチ作成時より露頭面を数cm厚削して撮影。
 Fig.8 Sketch and photograph of lateral flow. The photograph was taken after taking the surface away by 2-3cm thick.

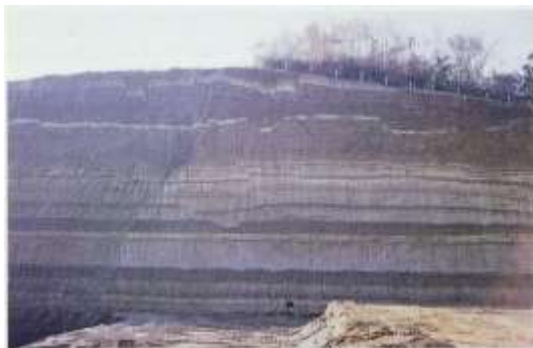
・大磯丘陵に分布する更新統の二宮層群下田層の大露頭について、上位の地層には断層によるずれが認められるが、下部の地層では断層が認められないとし、層面に沿うすべりに伴い、すべり面より上位の層の中だけに断層ができたとしている。

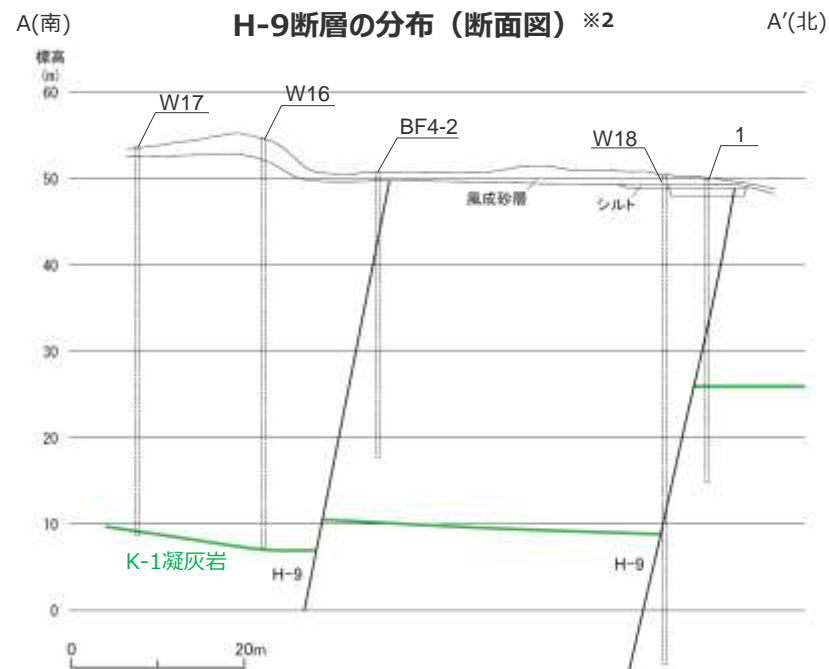
H-9断層と上載地層との関係 (BF4地点 南トレンチ①)

- 南トレンチ①のH-9断層は、上部を泥層に不整合に覆われており、泥層の基底面に変位や変形は認められない。
- 泥層には円～扁平礫が含まれる。

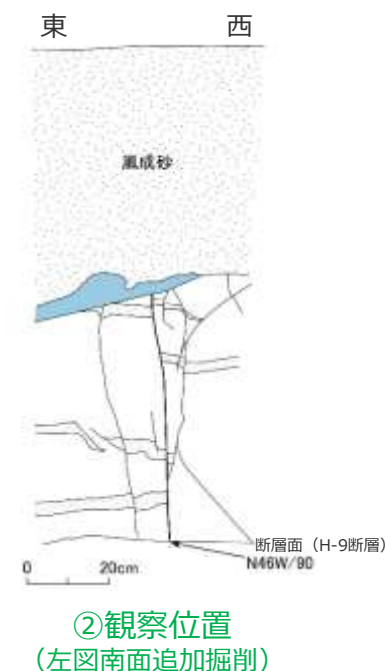
H-9断層と上載地層との関係 (BF4地点 南トレンチ②)

- 南トレンチ②では、南トレンチ①から連続するH-9断層の下盤側の断層面が認められる。
- H-9断層は、上部を泥層に不整合に覆われており、泥層の基底面に変位や変形は認められない。
- 泥層には円～扁平礫が含まれる。

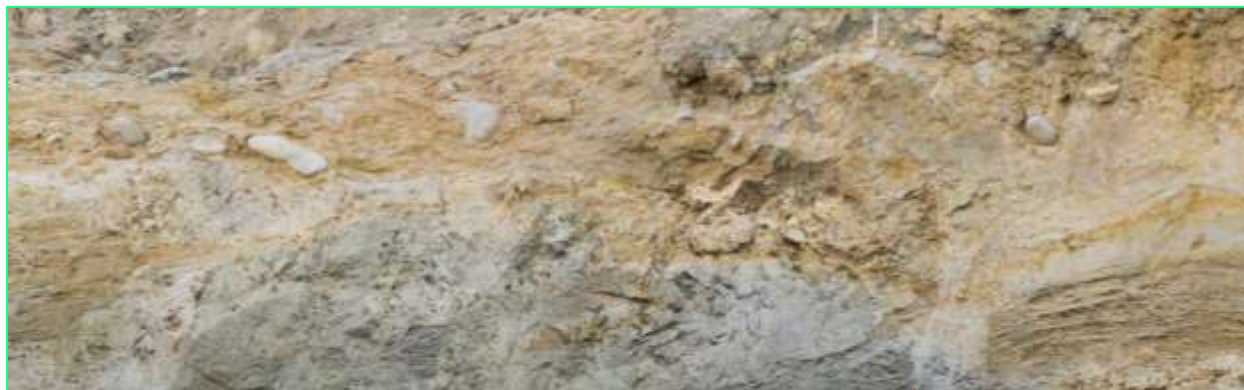
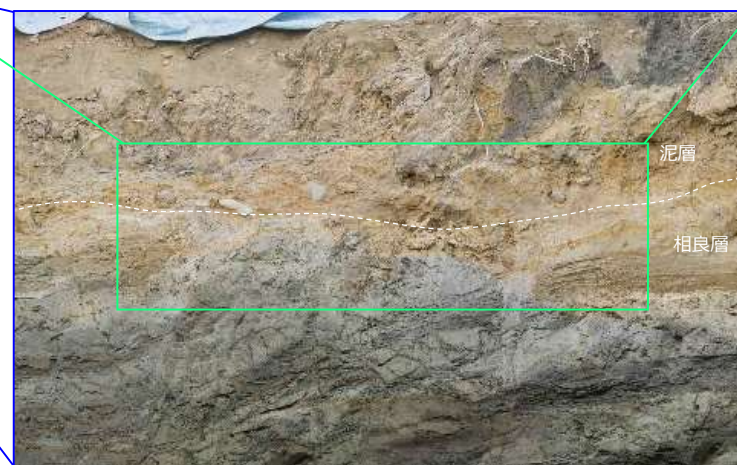
断層面 (H-9断層)

- 北トレンチのH-9断層は、上部を泥層に不整合に覆われており、泥層の基底面に変位や変形は認められない。
- 泥層には円～扁平礫が含まれる。

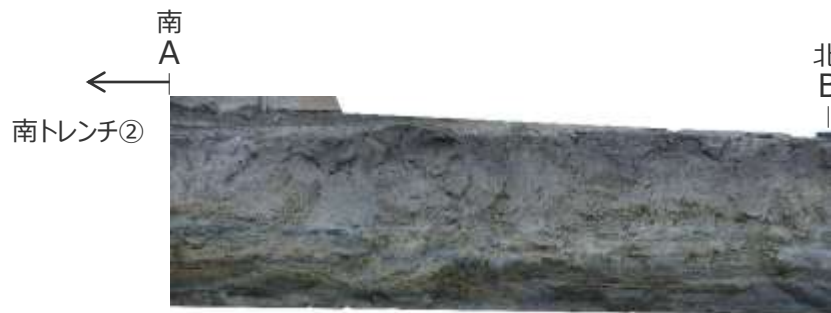
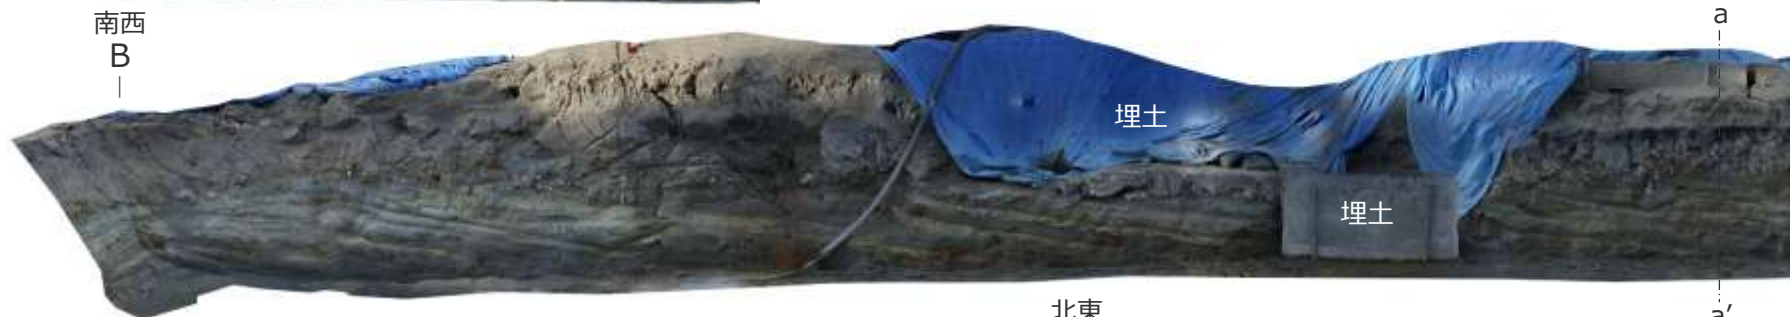
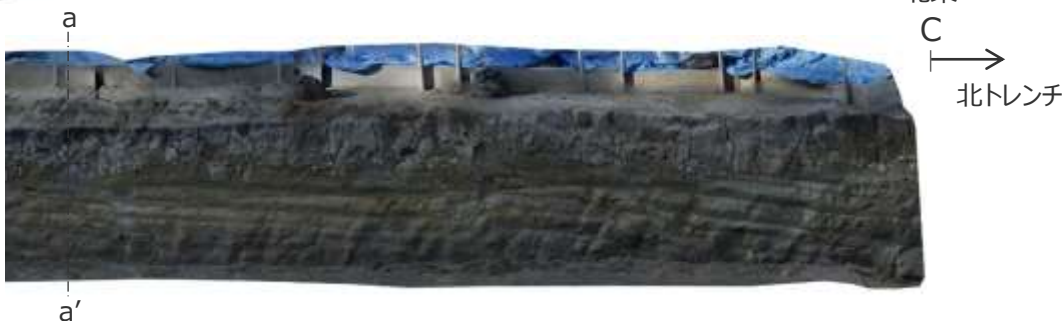
泥層の分布 (BF4地点 連絡トレンチ (西側))

- 北トレンチでH-9断層を覆う泥層と南トレンチ②でH-9断層を覆う泥層は両トレンチ間 (連絡トレンチ) で連続しており、相良層との不整合部付近に円~扁平礫 (基底礫) を含む。
- 泥層は、基底面標高48~49m程度、層厚1m程度で一定の広がりを持って分布し、基底礫も広く一様に分布する。

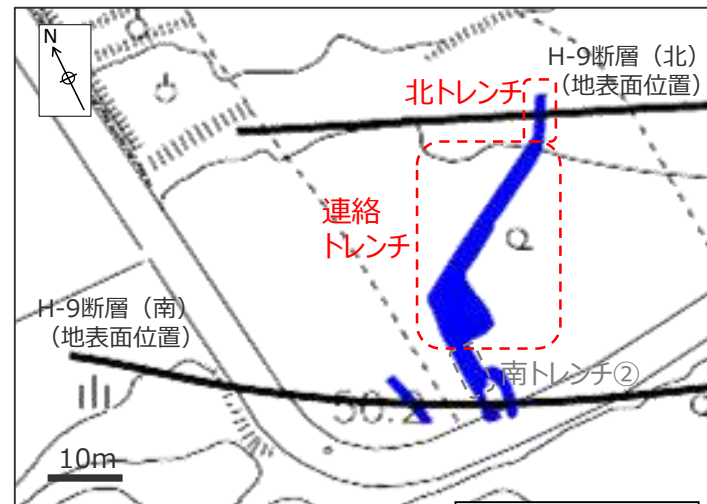
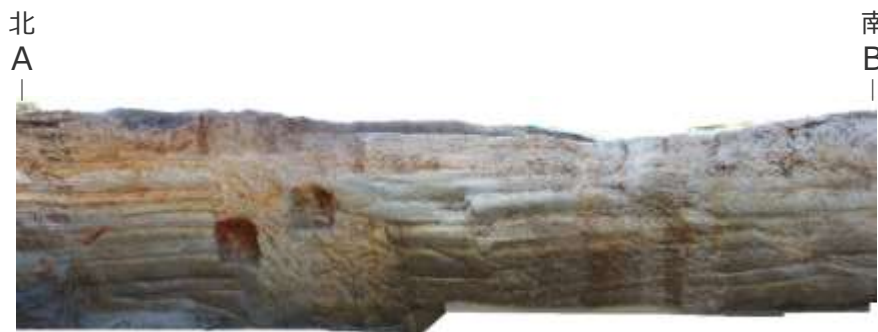
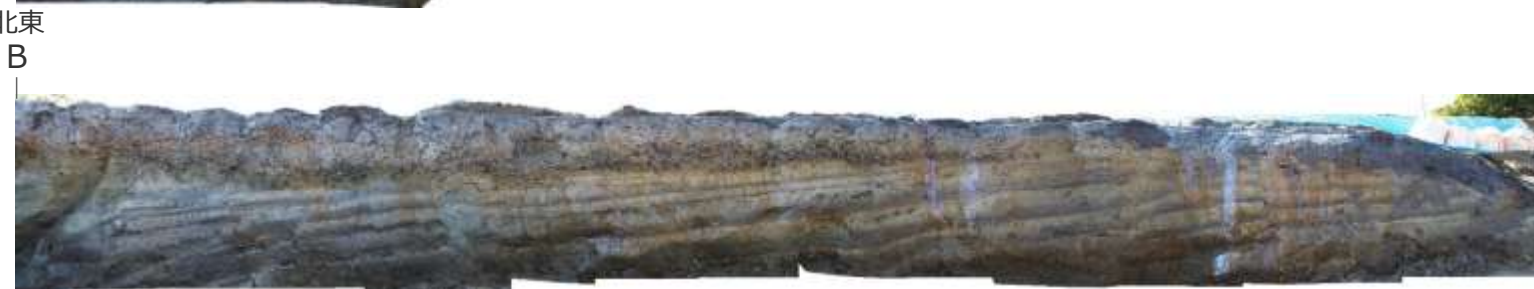
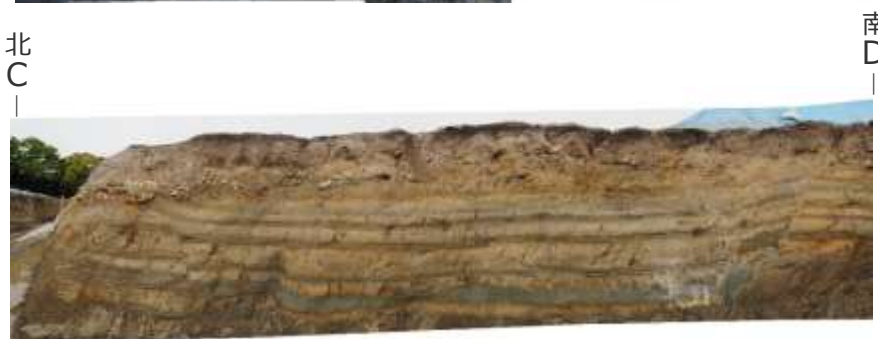
- 北トレンチでH-9断層を覆う泥層と南トレンチ②でH-9断層を覆う泥層は両トレンチ間（連絡トレンチ）で連続しており、相良層との不整合部付近に円～扁平礫（基底礫）を含む。
- 泥層は、基底面標高48～49m程度、層厚1m程度で一定の広がりを持って分布し、基底礫も広く一様に分布する。

本スケッチは、コメントNo.97を踏まえ、北トレンチ～連絡トレンチを再掘削し作成した。

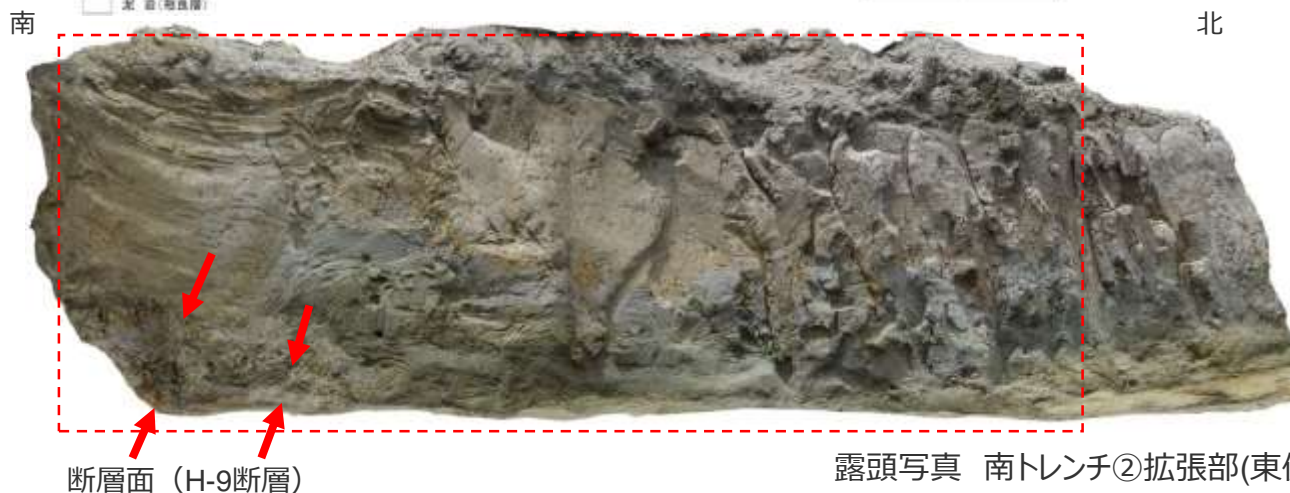
BF4地点の泥層の層相 (BF4地点 南トレンチ②拡張部 (東側))

- BF4地点で確認されたH-9断層を覆う泥層は、厚さ約1~2mで、相良層を不整合に覆い、上部を風成砂層に不整合に覆われる。
- 泥層の基底部には円~扁平礫 (基底礫) を含み、その上方にむけて細粒化し、青灰色の細礫混じりシルトを経て上部ではシルト~粘土となる。
- 泥層中には、目視で確認できる貝等の化石は見られない。

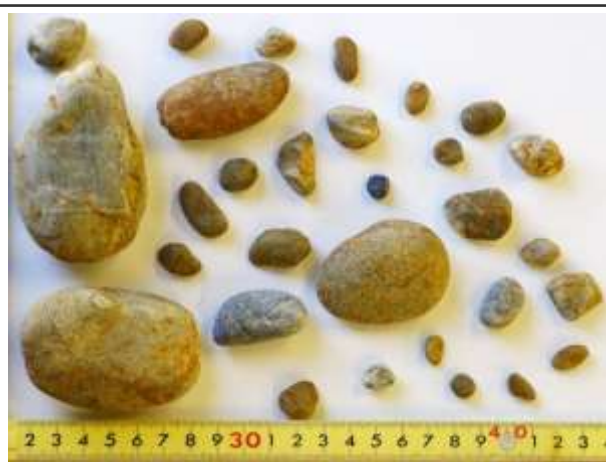
北トレンチ N=30

- BF4地点の泥層中の基底礫※を採取し、その礫種・形状の検討を行った。
- 基底礫は円～扁平であり、大部分が砂岩、チャート及び頁岩といった堆積岩から構成されており、稀に片岩（変成岩）、花崗閃緑岩（火成岩）が含まれる。

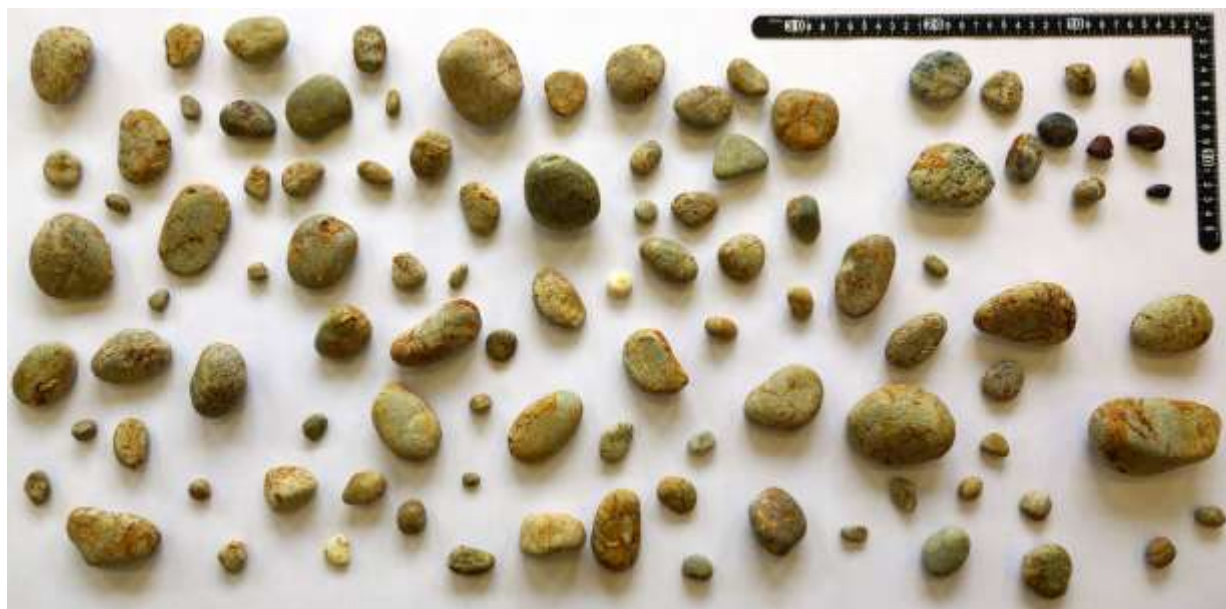
採取した礫（一部）

- BF4地点の泥層中の基底礫を追加で採取（417個：手掘りによる任意の掘削泥中に含まれる礫）し、その礫種について詳細に検討を行った。
- 基底礫は、砂岩が最も多く、これにチャート、頁岩等を加えた堆積岩から大半が構成されており、1%程度変成岩（片岩もしくは千枚岩）、火成岩（花崗岩）が認められる。
- これら変成岩及び火成岩は、天竜川河口から海流によって運ばれてきたものと考えられる。（詳細は次頁参照）

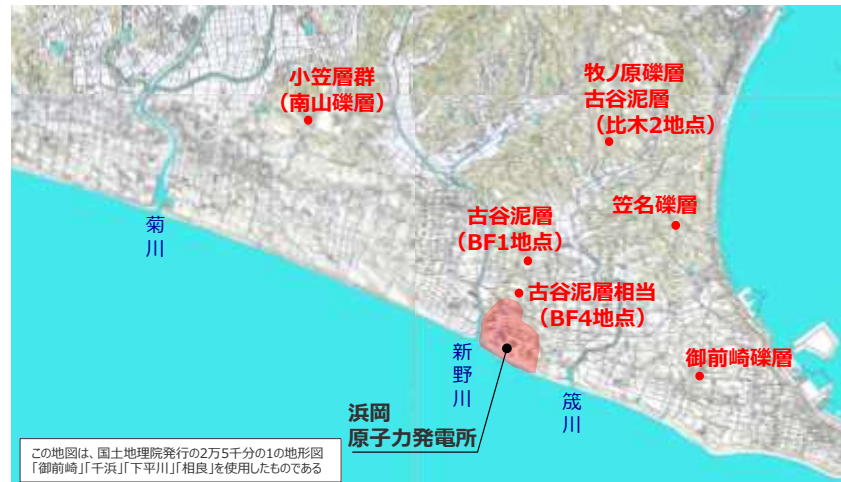
試料採取地点

- 御前崎地域に分布する上部～中部更新統中の礫を採取し、礫種により分類を行った。
- いずれの地層の礫も、砂岩が最も多く、これに頁岩、チャート等を加えた堆積岩から大半が構成される。
- 海域または汽水域で堆積したとされる御前崎礫層（海浜成）、笠名礫層（海浜成）、古谷泥層（河成～内湾成）及び南山礫層（海成）には、変成岩及び火成岩礫が1%程度認められ、これらは前頁に示す通り、天竜川河口から海流によって運ばれてきたものと考えられる。
- 淡水域で堆積したとされる牧ノ原礫層（扇状地成）には、変成岩及び火成岩は認められなかった。

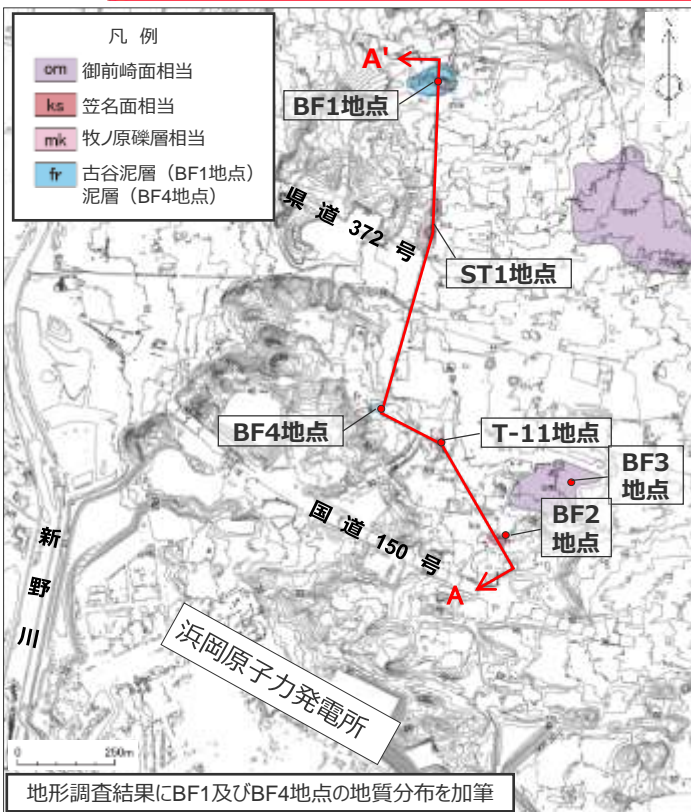
BF4地点極近傍の地形面の対比 (地形・地質調査結果)

2010年3~4月撮影の航空レーザ測量によるDEMデータより作成

【BF4地点極近傍の地形面及び上部更新統】

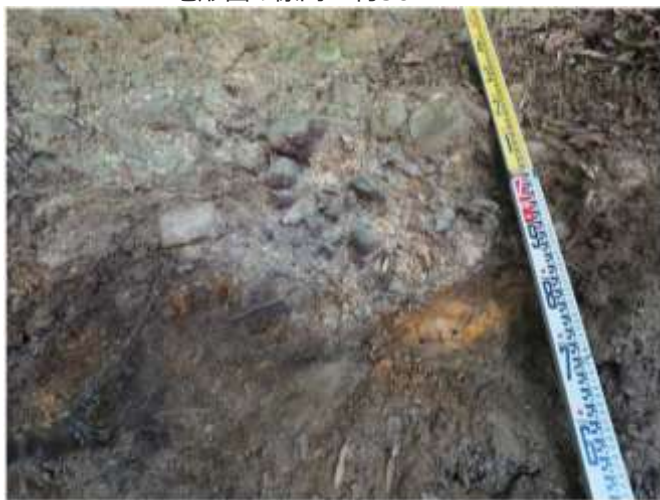
<ST1地点>

- BF4地点極近傍で段丘面（ST1地点，T-11地点，BF2地点）を形成する笠名礫層相当（MIS5c堆積物）の露頭写真を示す。
- ST1地点，BF2地点の堆積物は，中礫～大礫からなり，基質を粗砂～細礫とする礫質堆積物である（礫支持）。
- T-11地点の堆積物は，細礫～中礫からなり，基質を粗砂とする礫質堆積物である（礫支持）。

地形面の標高：約50m

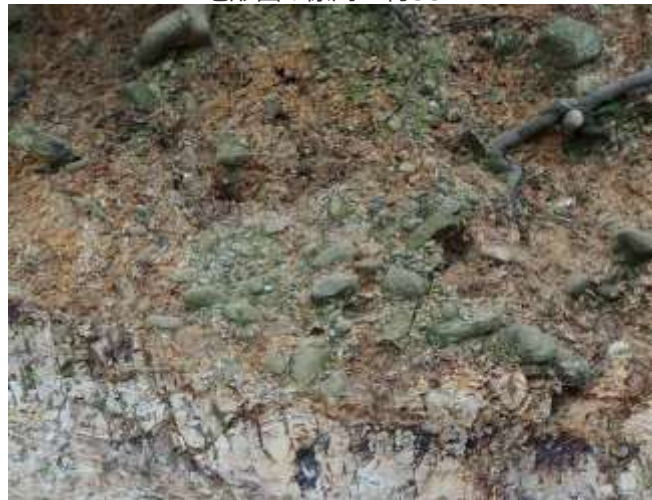
<BF2地点>

地形面の標高：約53m

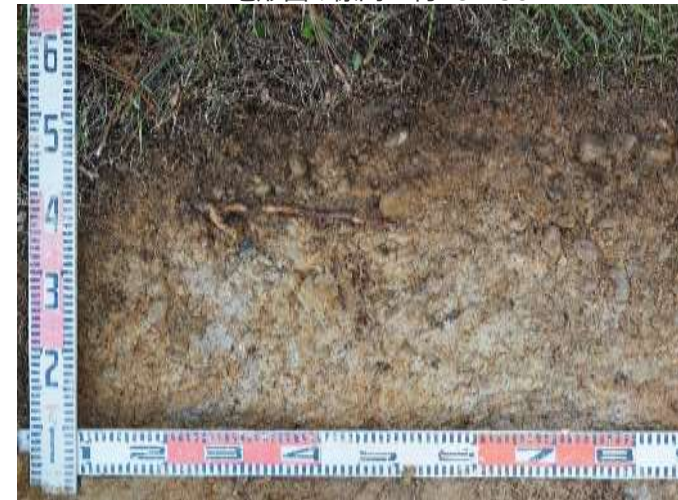
<T-11地点>

地形面の標高：約48～50m

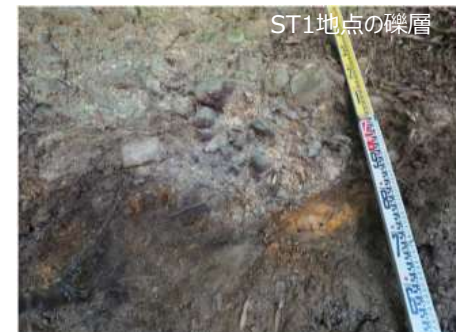
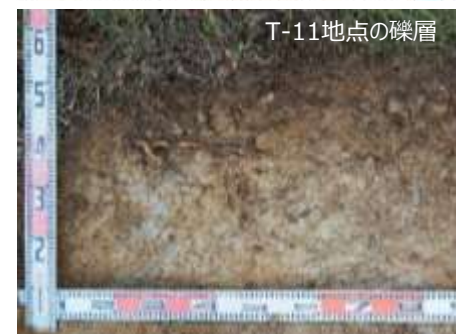
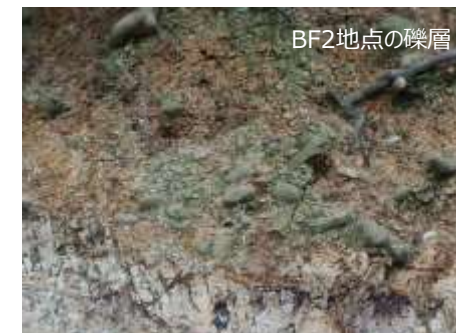
BF4地点のMIS5cの堆積環境（当時の海岸線との位置関係）

- BF4地点の東側極近傍に認められる笠名礫層相当は、南北方向に断続的に分布し、その堆積厚は数m以下と薄く、基盤を直接覆う。またT-11地点においては、その背後には現在においても基盤の高まりが認められる。
- そのため、これらの笠名礫層相当を結んだラインがMIS5cの海岸線であり、T-11地点の背後の基盤の高まりはMIS5cの海食崖であると考えられる。
- 当時のBF4地点は笠名礫層相当による礫浜の海岸線から陸側に約100mに位置しており、平面的な位置関係からも、海成泥層が堆積する環境にはなかったと考えられる。

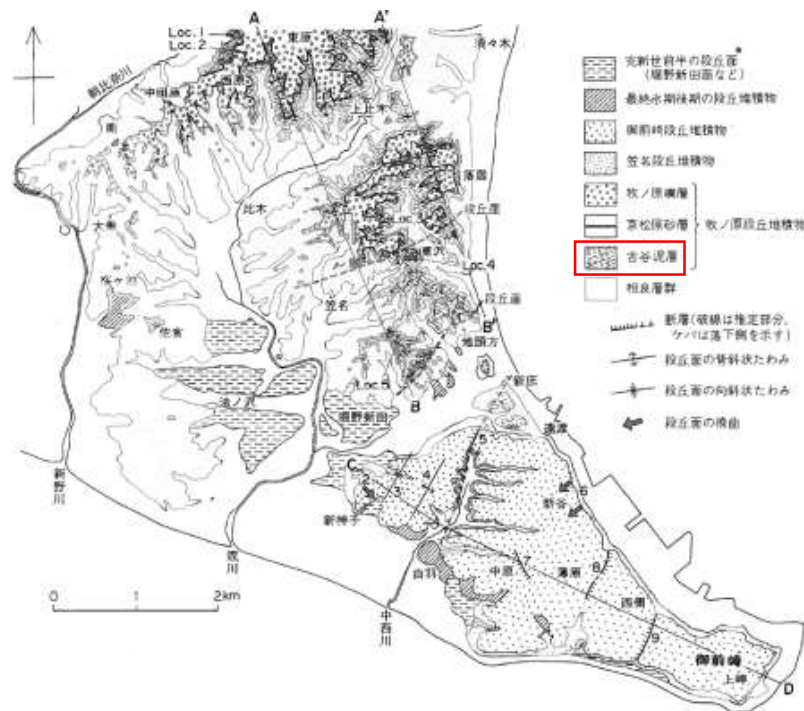
御前崎地域の地質図

- 本節においては、御前崎地域の標高40～90mに分布し、牧ノ原段丘堆積物※最下位の泥質堆積物である古谷泥層との対比により、BF4地点の泥層の堆積年代について検討する。
- 対比地点は、古谷泥層に関する知見を踏まえ、牧ノ原段丘堆積物が標準的に堆積し火山灰層の存在が報告されている比木2地点及び古谷泥層が分布するとされている地域のうちBF4地点に最も距離が近いBF1地点とし、両地点の古谷泥層とBF4地点の泥層の調査結果を比較する。

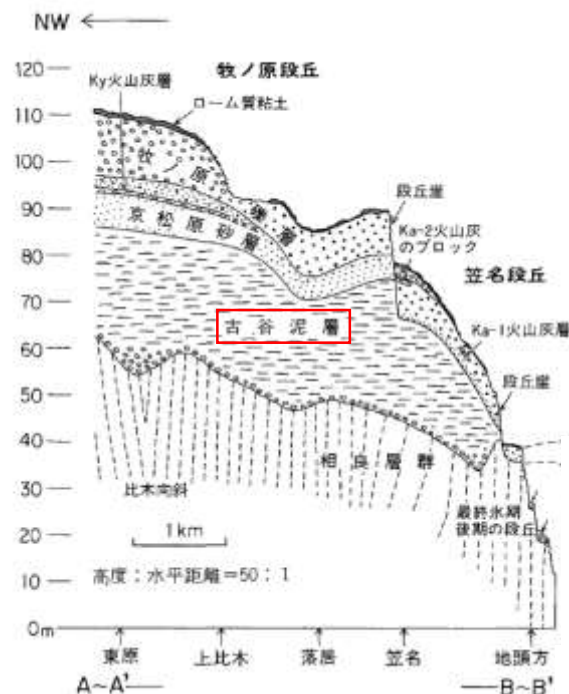
御前崎地域の地質断面図

杉山ほか（1987）に加筆

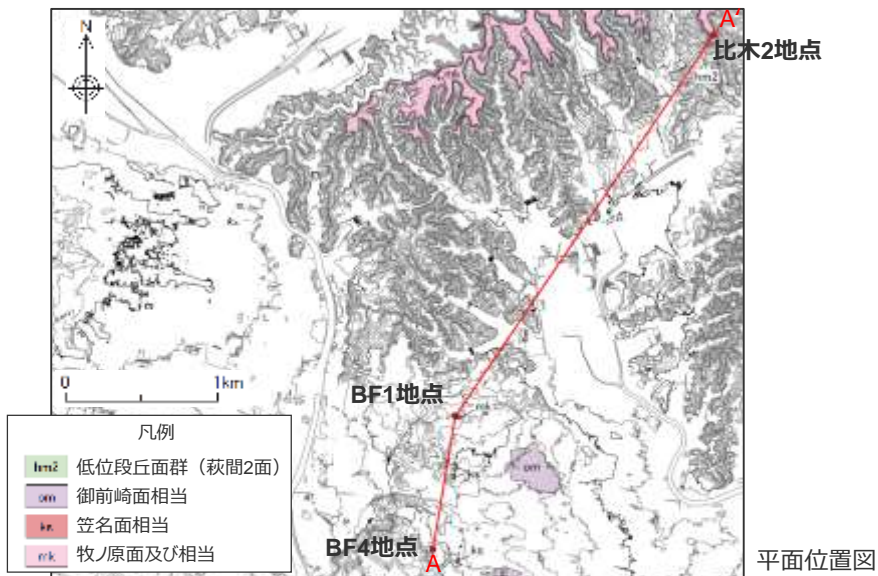
BF4地点・比木2地点・BF1地点の位置関係

- BF4地点，比木2地点及びBF1地点の位置関係を示す。
- 比木2地点-BF1地点-BF4地点の泥層基底面は南に向かって緩やかに低下する。

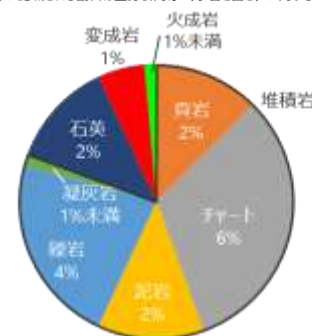
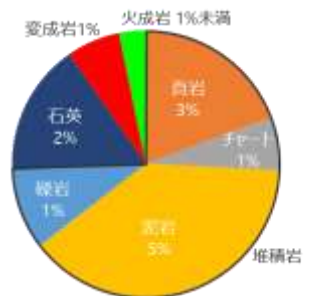
砂岩を除く礫の構成
図中に記載される割合は全分析対象（砂岩を含む）に対する値。

※変成岩は片岩もしくは千枚岩、火成岩は花崗岩である。

- 基底礫付近において、BF4地点の泥層とBF1地点の古谷泥層はともに塊状無層理のシルト～粘土からなり、層相は類似するが、比木2地点の古谷泥層は砂・シルト互層からなり、BF4地点の泥層とは異なる。これは、古谷泥層の層相は地域により著しく相異なるが近距離においては容易に追跡するという知見（池谷・堀江（1982））とも合致する。
- BF4地点の泥層中の基底礫とBF1地点及び比木2地点の古谷泥層中の礫の球形度は、いずれの地点も平均値が0.7程度であり、同様の傾向を示す。
- BF4地点の泥層と比木2地点・BF1地点の古谷泥層の基底礫の構成はよく類似しており、いずれも砂岩が最も多く、これに頁岩、チャート等を加えた堆積岩から大半が構成されており、1%程度変成岩（片岩もしくは千枚岩）、火成岩（花崗岩）が認められる。比木2地点・BF1地点の古谷泥層で確認される変成岩及び火成岩の礫についても、BF4地点の泥層で確認される同種の礫と同様に、天竜川河口から海流によって運ばれてきたものと考えられる。

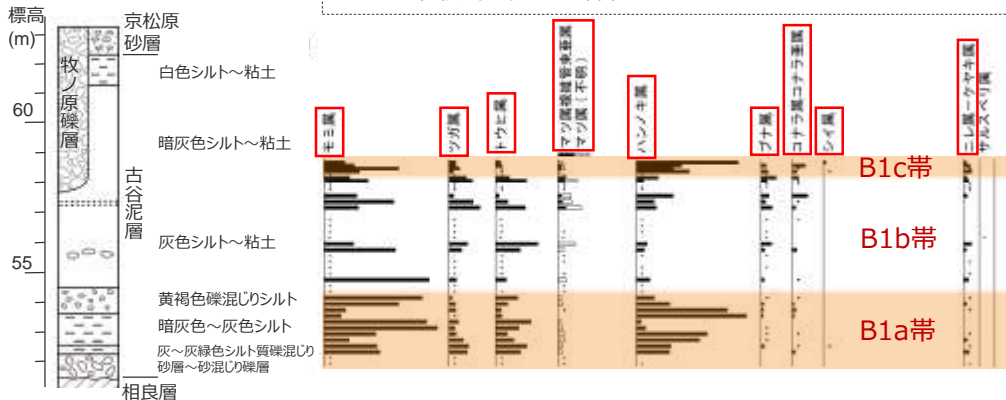
BF1地点

- B1c帯：B1a帯と似た花粉の組成であり、ハンノキ属等水辺のような湿った環境を好む種の花粉が多く見られる層準。
- B1b帯：検出される花粉が、モミ属、ツガ属、トウヒ属、マツ属等針葉樹主体となる層準。
- B1a帯：ハンノキ属やニレ属-ケヤキ属等水辺のような湿った環境を好む種の花粉が多く見られる層準。

- 花粉分析結果を基に、BF1地点と比木2地点の古谷泥層の対比を行うと、BF1地点におけるB1a帯、B1b帯、B1c帯は、比木2地点におけるH1a帯、H1b帯、H1c帯にそれぞれ対比されると考えられる。
- このことからBF1地点の古谷泥層は、比木2地点の古谷泥層の基底から上部へ8m程度（H1c帯の中心）までの層準に対比されると考えられ、比木2地点において貝化石が見られる層準、サルスベリ属の見られる層準（いずれもH2帯）は、BF1地点には削剥等の影響により存在しないものと推定される。

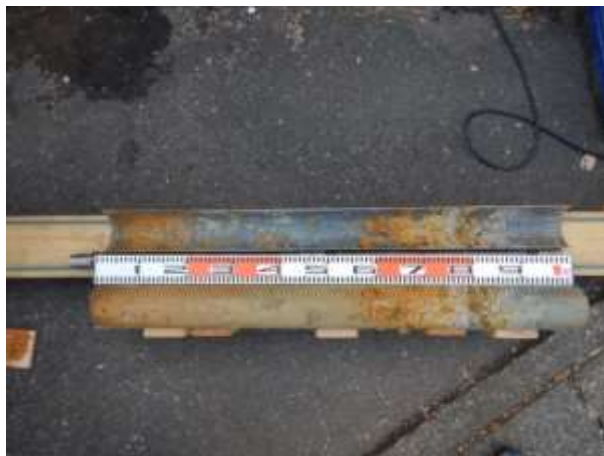
(BF4地点)

<試料の採取状況 (再掲) >
