# 1F-1/2号機SGTS配管一部撤去の状況について

2022年3月15日

## ◆ 1/2号機SGTS配管撤去ワイヤーソー不具合について

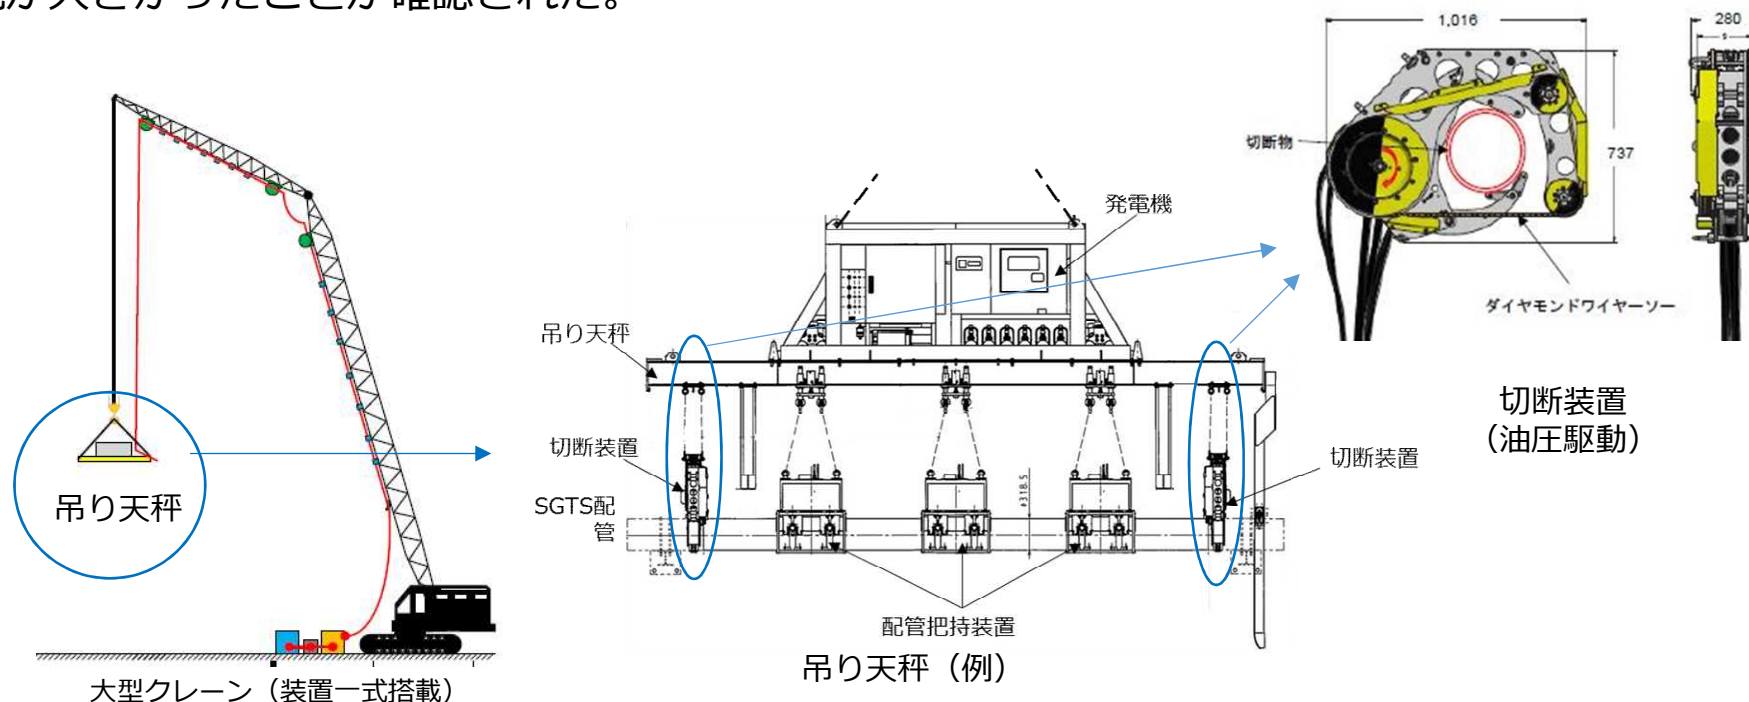
- 3月1日  
配管切断時、ワイヤーソーの外れ事象が発生。
- 3月2日  
配管切断時、ワイヤーソーの破断事象が発生。

両日とも、構外モックアップ、構内の模擬配管切断時と比較して、ワイヤーソーの伸びや刃の消耗が大きかったことが確認された。

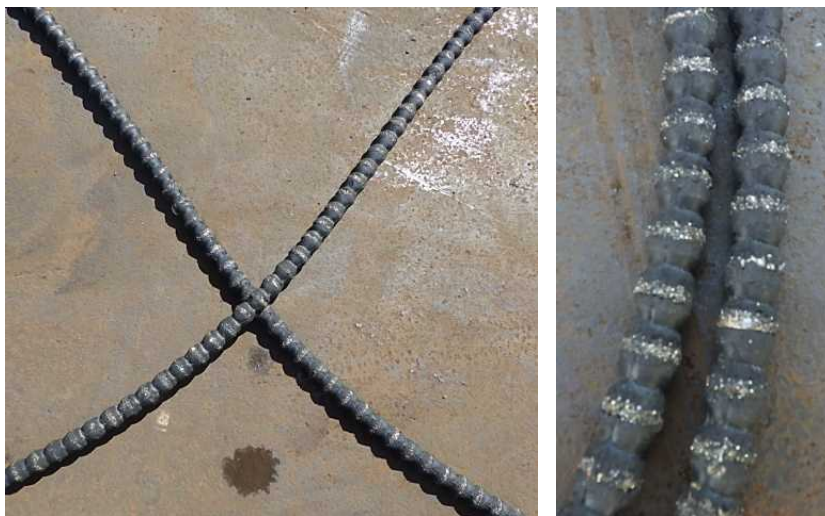
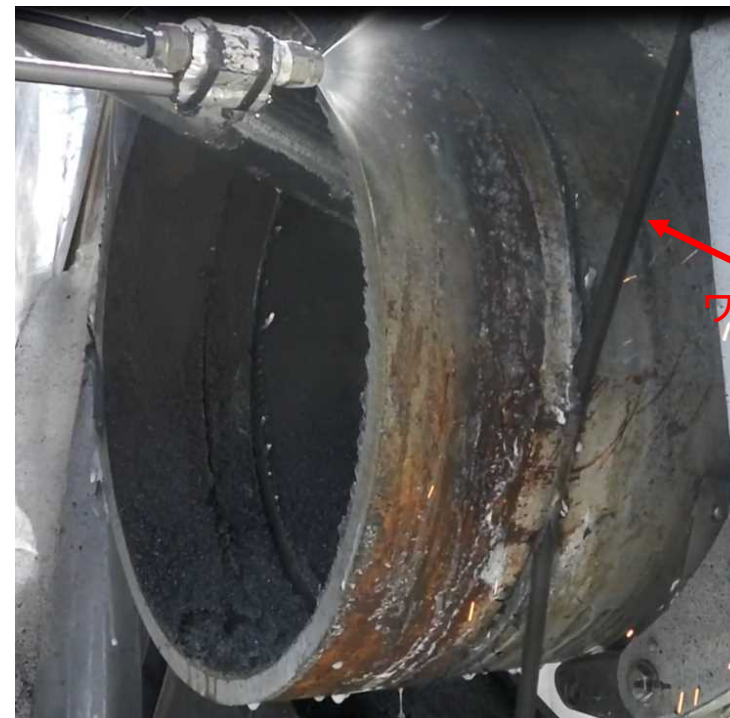
<参考1-2> 配管模擬切断（3月9日実施分 模擬配管）

- ◆ 構外モックアップ時（切断成功）を参考に設定し、切断状態良好を確認
  - ・ 油圧ホース長さ：約100m
  - ・ 油温：約35℃
  - ・ 流量：約20ガロン（75.7L/min）
  - ・ 回転数：約645 r p m
  - ・ 油圧：約800PSI
  - ・ 切断時間：約15min
- ・ 切断後のワイヤーソーの刃の状況  
均一な摩耗

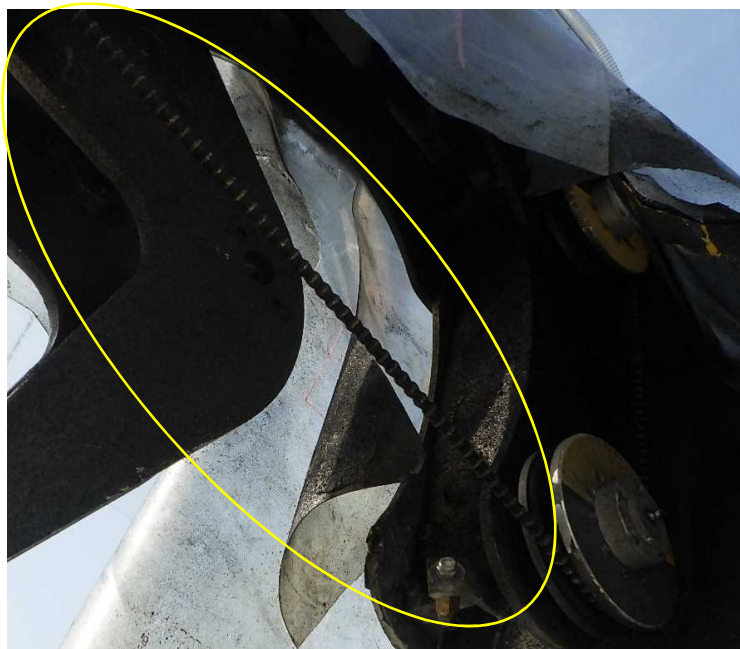
<参考1-3> 配管模擬切断（3月10日実施分 模擬配管）

- ◆ 3月9日の結果を参考に調査し、切断状態良好を確認
  - ・油圧ホース長さ：約380m
  - ・油温：約35℃
  - ・流量：約25ガロン（94.6L/min）
  - ・回転数：約675 r p m
  - ・油圧：約1600PSI
  - ・切断時間：約20min
- ・切断後のワイヤーソーの刃の状況  
均一な摩耗

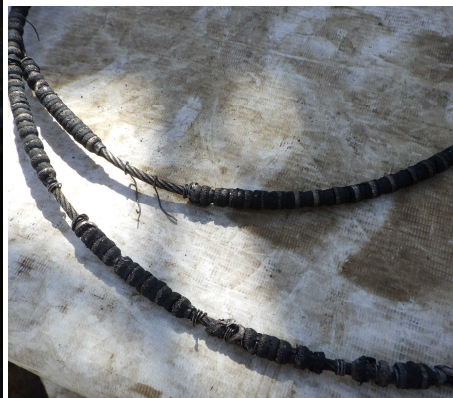
参考：対策前の  
消耗したワイヤーソー

- ワイヤーソーを運転させ熱を持たせた状態で、ワイヤーの張り調整を実施していなかったため、切断中にたるみが生じて外れてしまったと推定。
- ワイヤーソーたわみ量のテンションゲージ等による定量的な確認がされていなかった。

- メーカー推奨値の油温約32℃以上に対し、10℃～20℃前後での使用であったことから、粘度上昇による圧損増大によりワイヤーソーの機能が十分に発揮できずワイヤーに負荷がかかってしまい欠損に至ってしまったと推定。

- 実際に切断する油圧ホース長さ（約380m）での油圧，流量，切断回転数の適正値の確認をしていなかったため、ワイヤーソーの伸びや刃の消耗が大きくなったと推定。

- ワイヤーソー
  - ワイヤーソーを運転させ熱を持たせた後にワイヤーの再張り調整を実施。
  - ワイヤーソーたわみ量をテンションゲージにて張り調整を行い、定量的に管理。  
→運転時にワイヤーソーのブレが少なくなった。

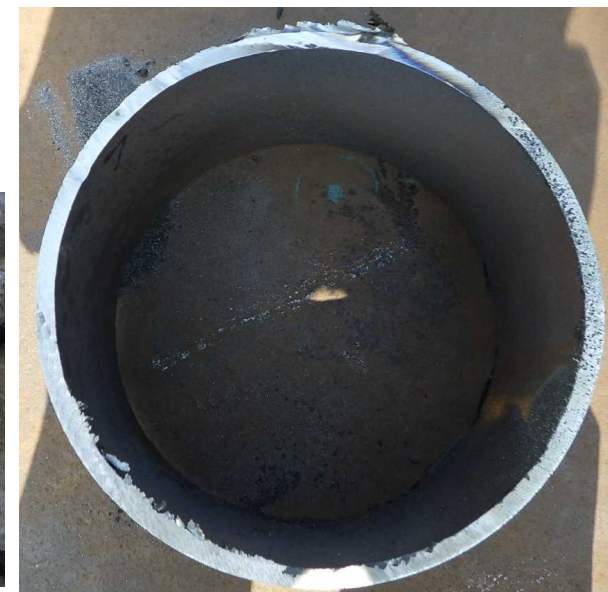
切断面

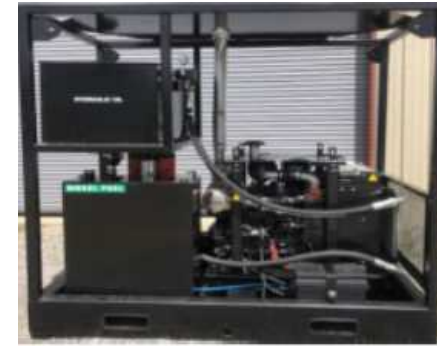
油圧ユニット

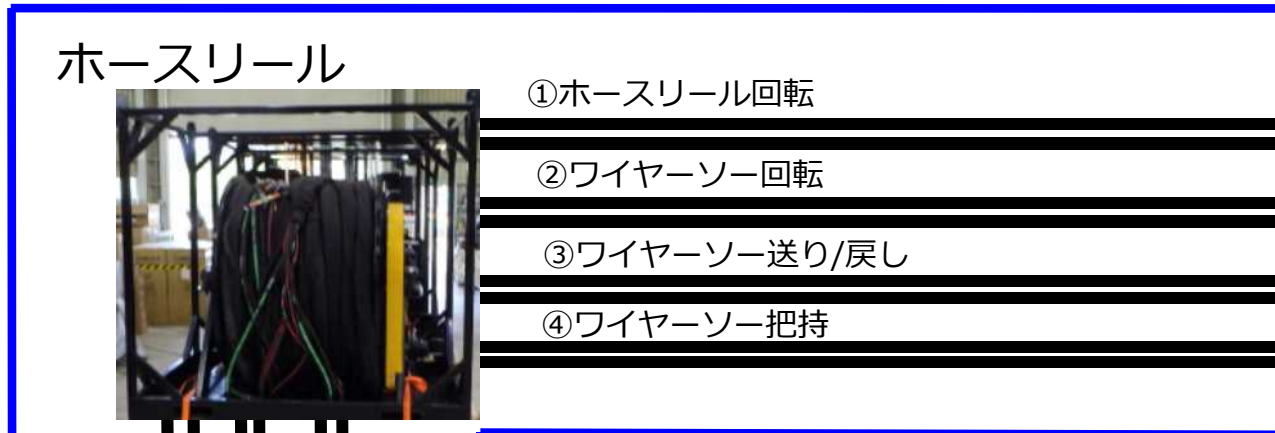
構外のモックアップの構成 約100m

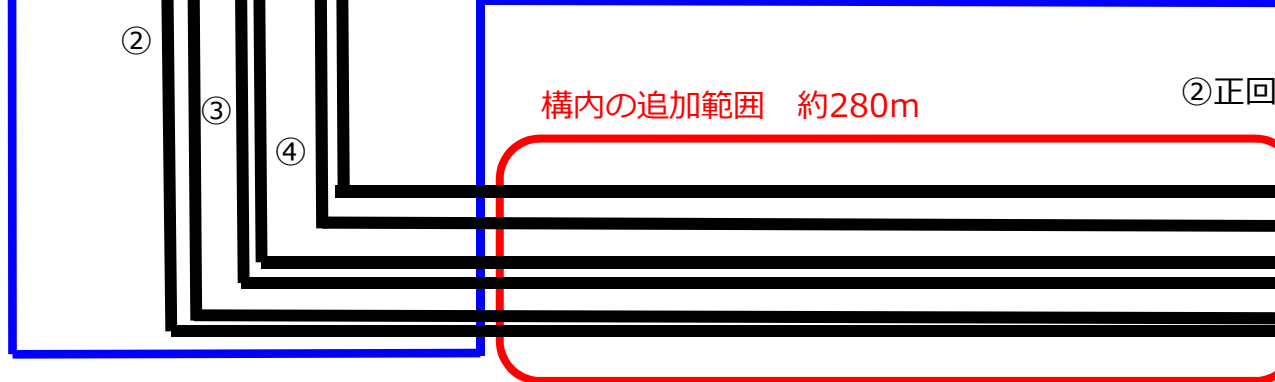
油圧制御装置

②正回転/逆転

③送り/戻し

④把持/離し

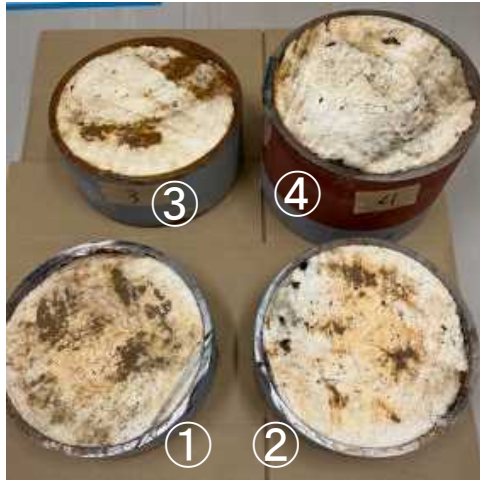
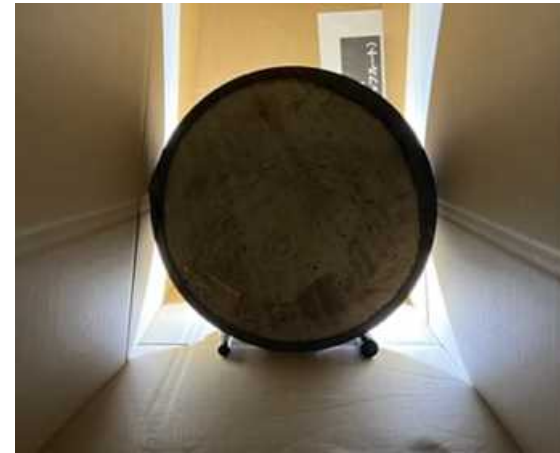
- 配管撤去準備作業として、2021年9月8日～9月26日にかけて発泡ウレタンを注入。
- 注入後、6ヶ月程度経過しているため、状態変化について2021年7月の構外モックアップ時の注入済ウレタン（厚さ約100～300mm,約8か月経過）を2022年3月に確認。
- 結果として、ウレタンの状態変化による隙間が発生していないことを確認した。
- この結果からSGTS配管のウレタンについても隙間は発生していないと想定するが、切断時に確認し評価を行う。

モックアップ場保管のサンプル品

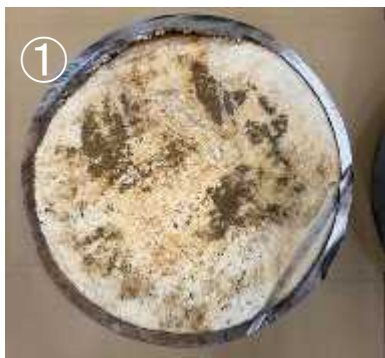
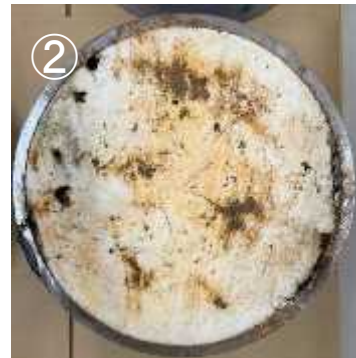
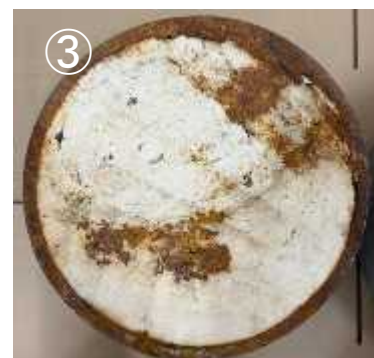
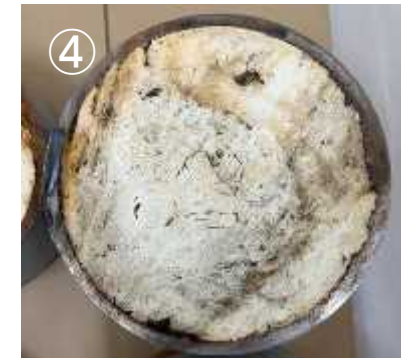
隙間の確認状況（4サンプルとも同様）

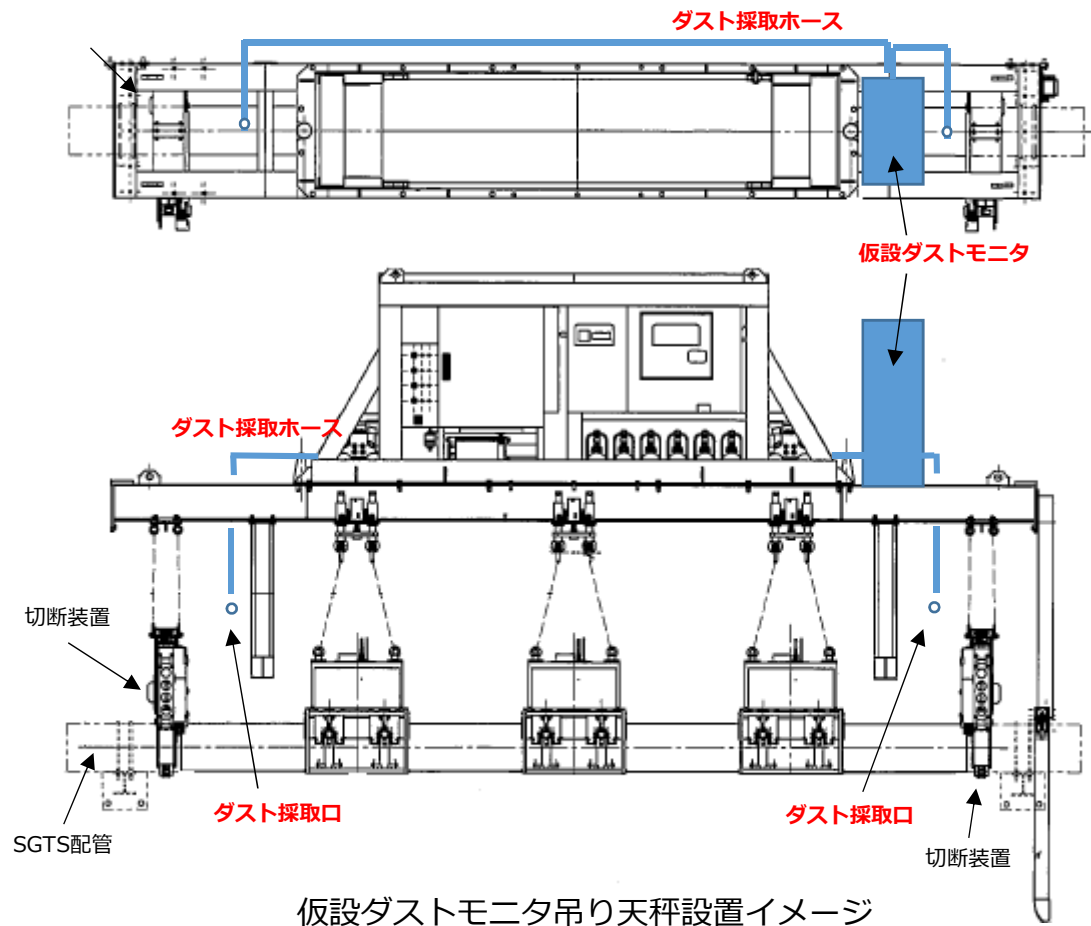
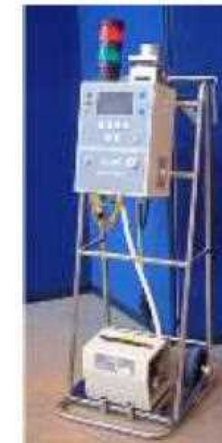
仮設ダストモニタ

- ・ 吊り天秤に仮設ダストモニタを設置し、配管切断時に切断箇所近傍のダストを集塵して放射性ダスト濃度の監視を行う。なお、配管切断作業中は監視カメラにて仮設ダストモニタの表示部と発報ランプを遠隔操作室にて随時監視する。監視は管理基準値を基に行い、警報設定値に至らないように作業負荷の加減調整を行う。
- ・ 当初のダスト採取口位置は切断装置のすぐ横にあったため、切断装置の飛散防止材のミストや湿分が高い物を採取し、流量低による、ろ紙送りが発生した可能性がある。ろ紙送りされるとBG測定がリセットされるため、再度BG測定が完了する1時間後まで外部放射線の影響を含んだ指示値が出力される。このことから、ダストの拡散を正しく監視するため、ダスト採取口を切断装置の上部付近へ変更した。

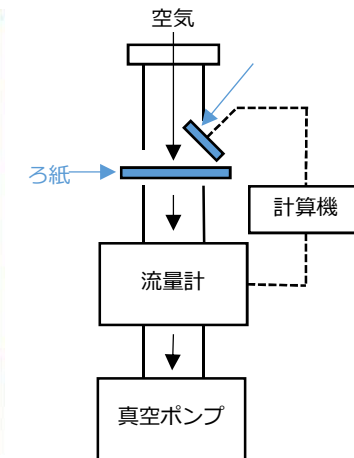
測定原理の概要図

- ・ 真空ポンプで吸引した空気中のダストをろ紙で集塵する。
- ・ 集塵しているろ紙をシリコン半導体検出器にて放射エネルギーを測定する。
- ・ 流量計で測定した空気流量で放射エネルギーを割って、濃度を算出する。
- ・ 測定を終え交換したろ紙は工事完了まで全数保管し必要に応じて分析を行う。
- ・ ダストモニタの仕様上外部放射線の影響を受けるため、測定場所で1時間※BG測定を実施する必要がある。

※ダストモニタは1時間平均による演算で、ダスト濃度を算出している
