3月16日地震発生後の福島第一原子力発電所の 状況について

2022年4月5日

東京電力ホールディングス株式会社

1. 3月16日地震発生後の福島第一原子力発電所の状況
2. 1号機原子炉格納容器における水位低下について
3. 3月16日の地震における地震観測記録について
4. タンクの位置ずれについて

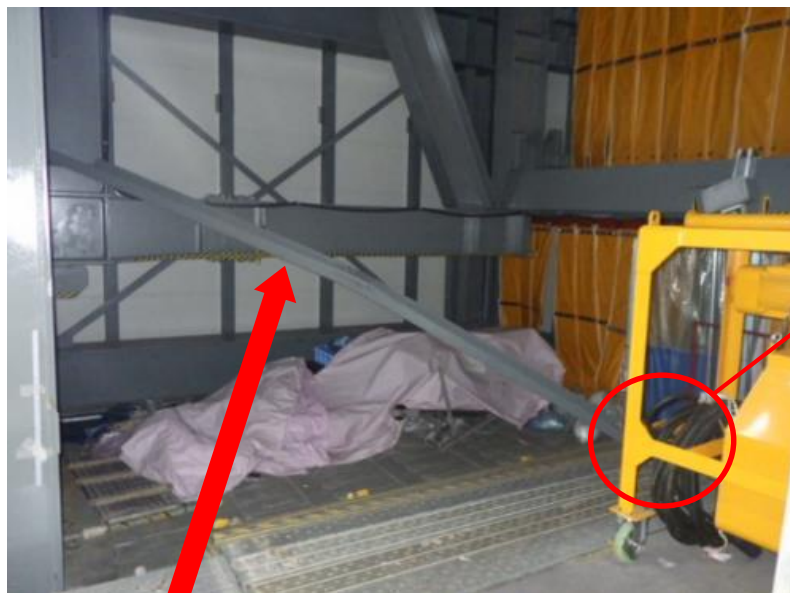
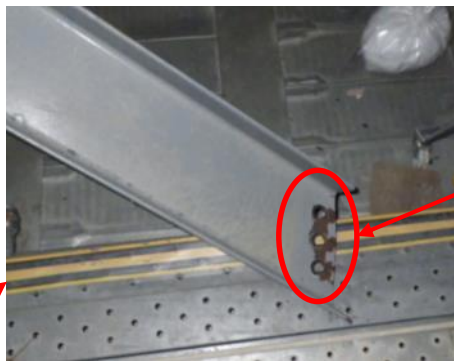
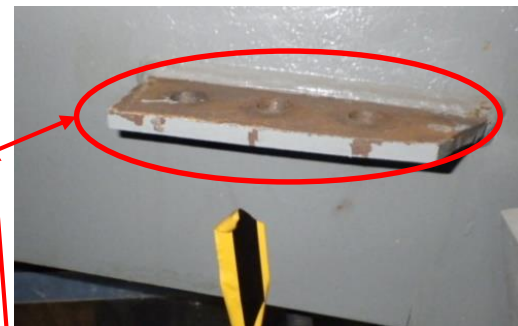
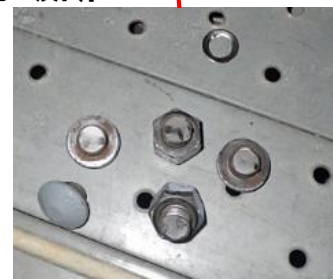
■ 4号原子炉建屋カバ一建屋内における鉄骨補助部材の落下

概要：外壁取り付け用の鉄骨の補助部材が落下していること確認（構造上主要な柱・梁部材でない）
接合部のボルトが破断したことにより落下したものと推定
なお、ボルトに有意な腐食は確認されていない

梁のような鉄鋼の仕様
長さ約5.6m、幅約25cm、高さ約10cm
厚み約10～13mm、重さ約200kg

接合部のボルトが破断

対応：建屋カバ一への影響はないことを確認

二次的な災害防止の観点から、当該部材付近を立入禁止措置（作業安全を確保）実施
今後、当該部材の取り換えを行う

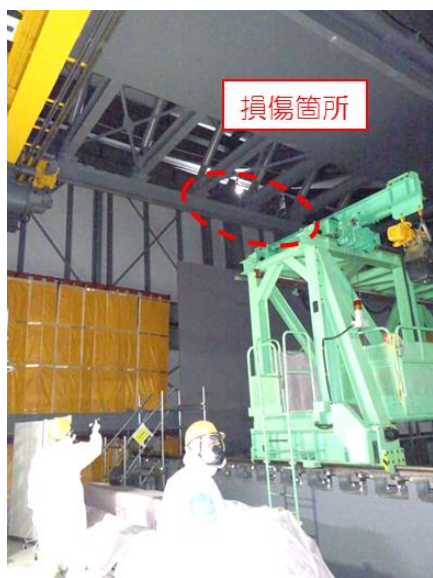
【写真①】 損傷を確認した外壁
(内側から撮影)

概要：4号機原子炉建屋カバー北側で外壁の隙間を確認

3月16日地震により外壁を取り付ける支持部材が一部損傷したと推定
(ただし、主要構造部材ではないため、カバー架構の耐震性には影響はない)

対応：二次的な災害防止の観点から、カバー内部北側エリアの立入禁止措置を実施予定
恒久対策は検討中

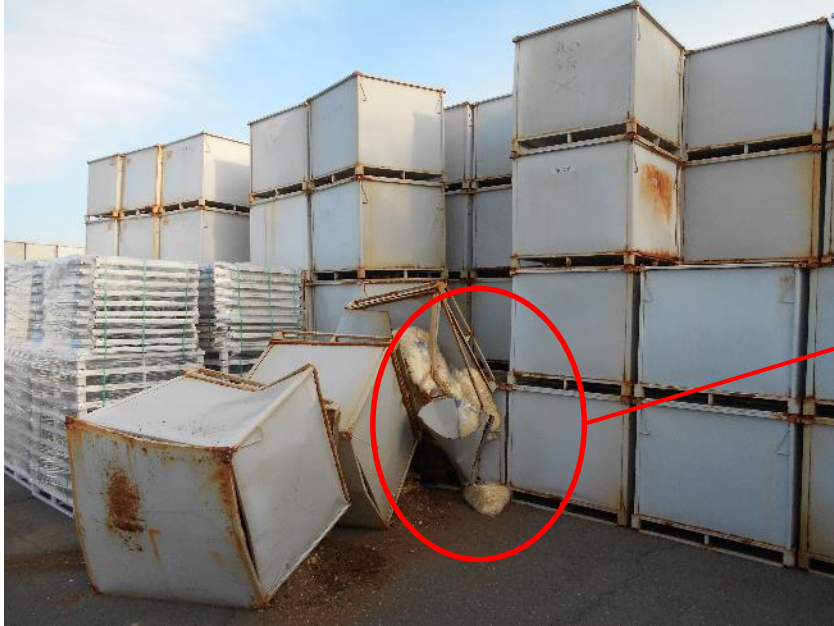
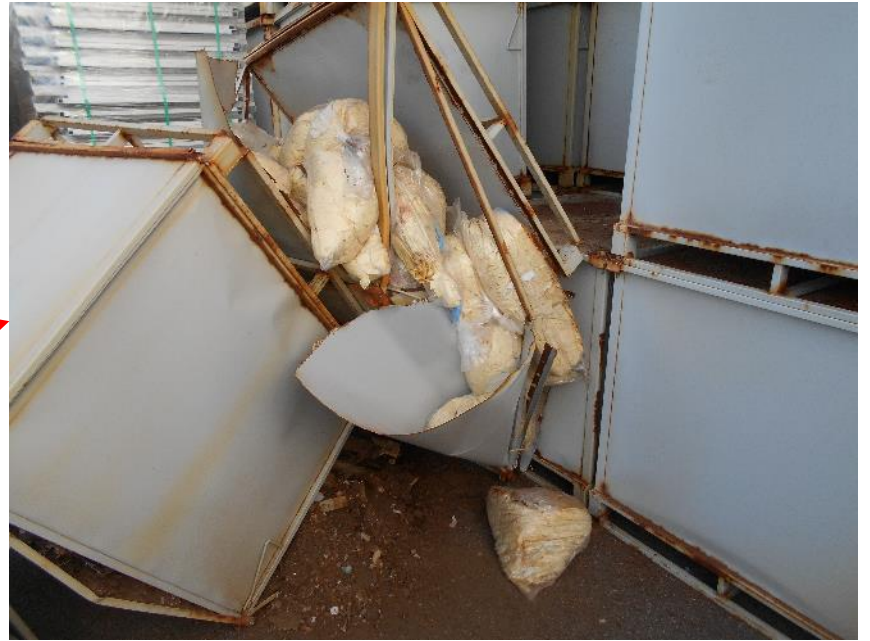
一時保管エリア「a」

- ・ 一時保管エリア「a」に保管しているコンテナ6基が転倒し、内容物が出ていることを確認。転倒したコンテナのうち5基が使用済保護衣、1基が鉄くずを保管。内容物の線量測定をした結果、バックグラウンド同等であることを確認
- ・ 構内道路の一部（アスファルト）に亀裂を確認。通行に支障なし
- ・ サブドレン集水タンクNo.1の防水塗装に剥がれを確認。タンク機能に影響なし
- ・ タンク水位計指示値不良38台確認。うち27台は初期化作業により復旧。残り11台は予備品を使用し復旧する予定
- ・ 5号機原子炉建屋の階段（4～5階）踊り場に水たまりを確認。水の滴下は止まっていることを確認
- ・ 5・6号機敷地護岸ヤード地表面で地割れや地盤の沈下を確認。当該ヤードで多核種除去設備等処理水希釈放出設備設置に必要な環境整備工事を実施中であるが工事中的立坑への影響がないことを確認

- ・一時保管エリアaで転倒していたコンテナ6基の内容物について詳細確認を実施したところ、4基が使用済保護衣、2基が鉄くずであることを確認。なお、転倒したコンテナについては、積み直しが完了
- ・5号機原子炉建屋で発生した残留熱除去海水系配管貫通部からの流入について、分析の結果、5号機タービン建屋滞留水が流入したものと判断したことから、同建屋へ仮設ポンプにて移送を開始
- ・ろ過水設備の西側にある雨水を保管しているノッチタンクから漏えいした水の分析結果より雨水と判断
- ・陸側遮水壁設備について、自動停止していた設備の復旧が完了
- ・一時保管エリア（N）について、詳細に確認を実施したところ屋根は破損していないことを確認

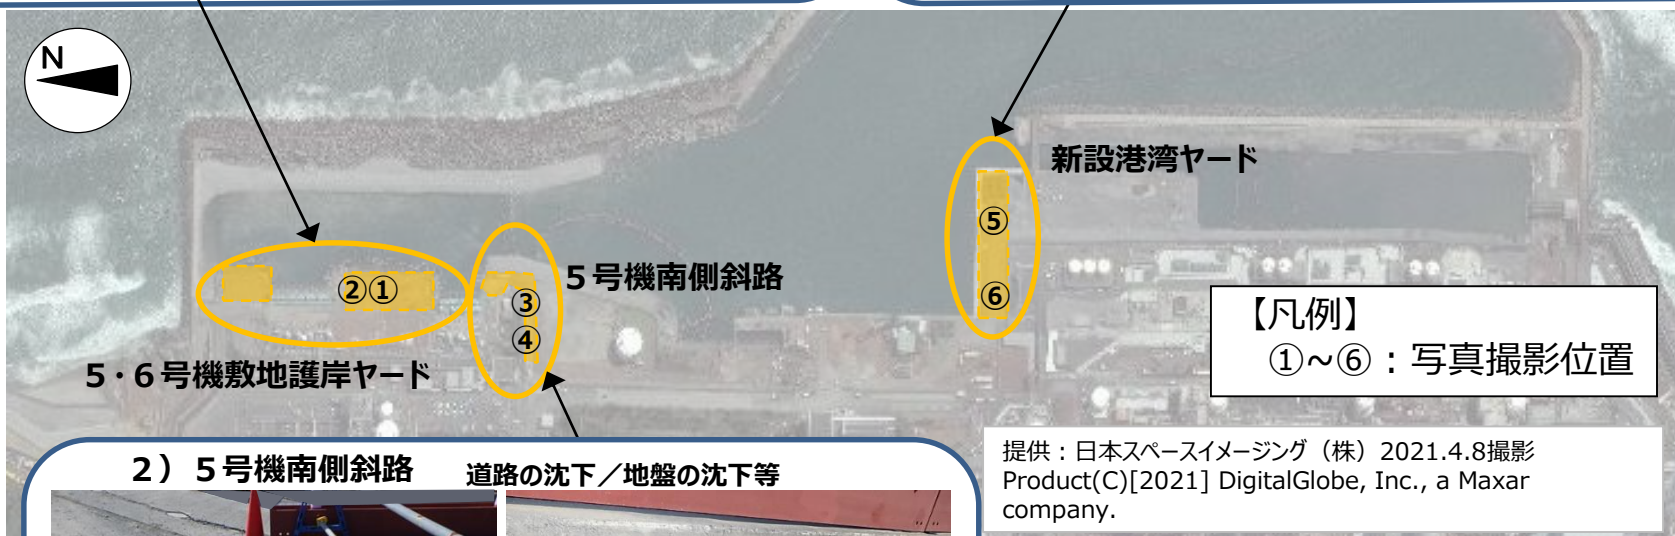
新設港湾ヤード全体で、舗装の沈下や割れ、護岸全体の沈下、護岸ブロックの変位等を確認

舗装の沈下・割れ/護岸全体の沈下/護岸ブロック変位等

現状、車両が進入できない状況にあることから、早期に応急復旧対策を行う

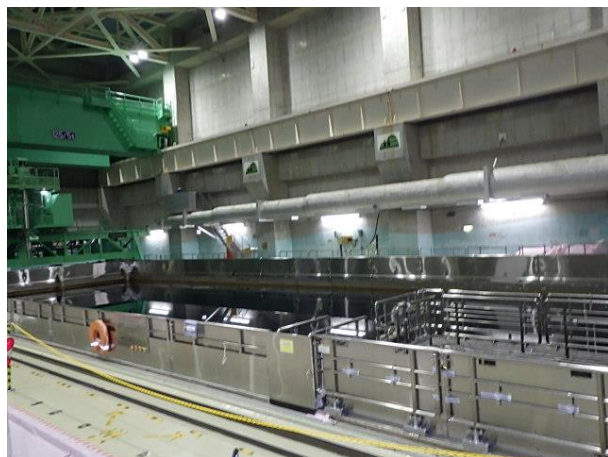
共用プール

- 点検中であった運用補助共用施設（共用プール建屋）のキャスク搬出入エリア天井クレーンについて動作確認を実施したところ、走行（東西方向）動作ができないことを確認
- また、各部の目視点検の結果から、走行車輪用ギアカップリングのカバー2箇所亀裂を確認
- なお、横行（南北方向）動作およびフックの巻上げ・巻下げ動作に問題ないことを確認
- 走行駆動装置を調査し、原因は走行ブレーキの不具合であることを確認。なお、共用プールの燃料冷却に問題はない

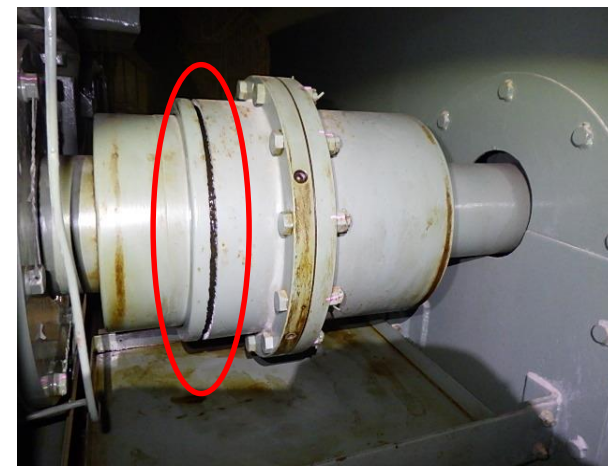
ギアカップリングカバー損傷部

共用プール建屋1階天井クレーンの状況 ②ギアカップリングカバーの損傷

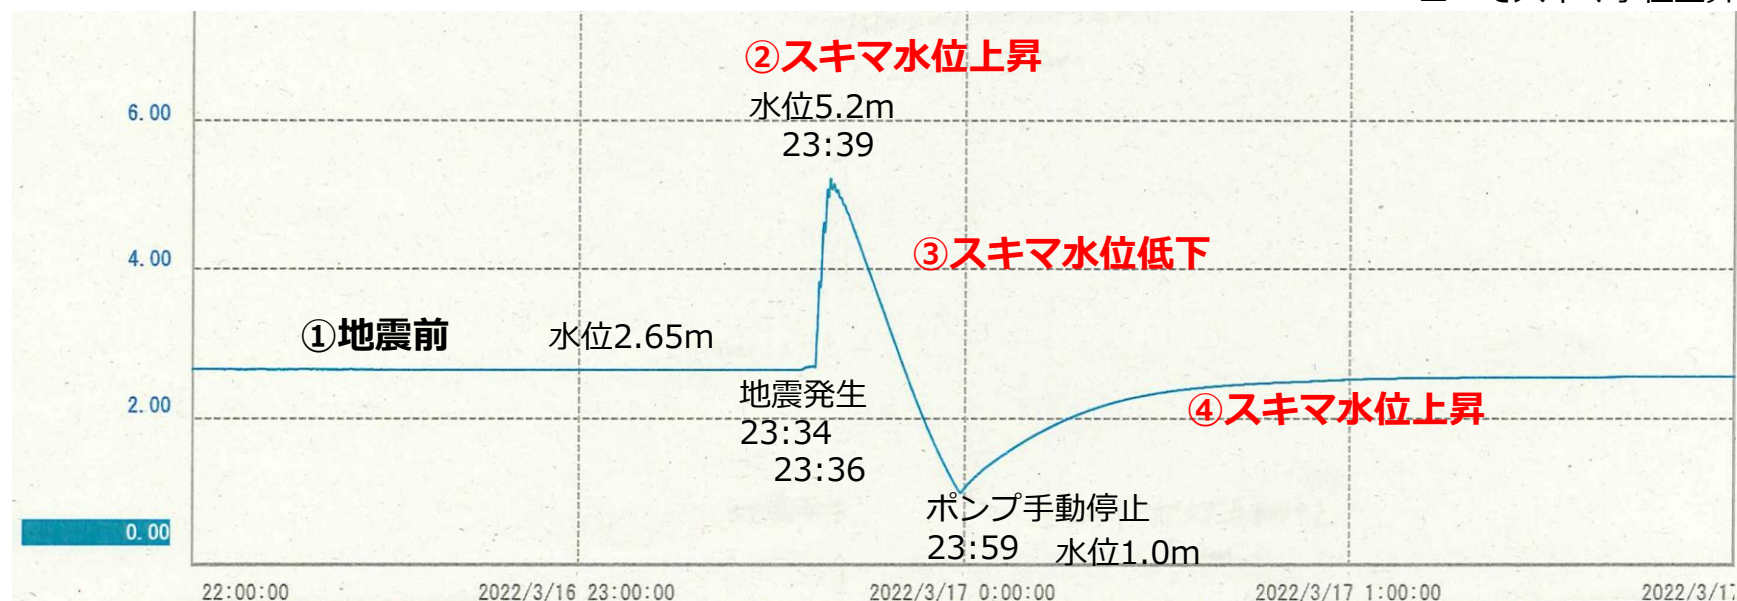
■ 2号機スキマサージタンク水位の変動 (イメージ)

- ・原子炉注水設備、PCVガス管理設備、窒素ガス封入設備（各1号機～3号機）：異常無し
- ・使用済燃料プール冷却設備 : 5号機自動停止 ⇒ 3月17日午前4時8分運転を再開
2号機手動停止（スキマサージタンク水位低下による停止）
⇒ 隔離弁閉操作し水位低下停止。17日7時38分運転再開
- ・水処理設備→手動停止（パラメータ異常無し）
⇒ 滞留水移送設備について17日午後1時7分運転再開
- ・5号機使用済燃料プール、6号機使用済燃料プール、共用プール：溢水（スロッシング）確認
- ・モニタリングポスト、敷地境界ダストモニタ及び構内線量率表示器：有意な変動無し
- ・物揚場排水路モニタ：指示値上昇（地震前60Bq/L→地震後230Bq/L；高警報1,500Bq/L）
⇒ 地震の揺れでモニタ水槽内壁面の土壌などが検出器に付着したものの排水路でサンプリングした分析の結果は有意な変動なし
- ・構内排水路モニタ（物揚場以外）：有意な変動無し

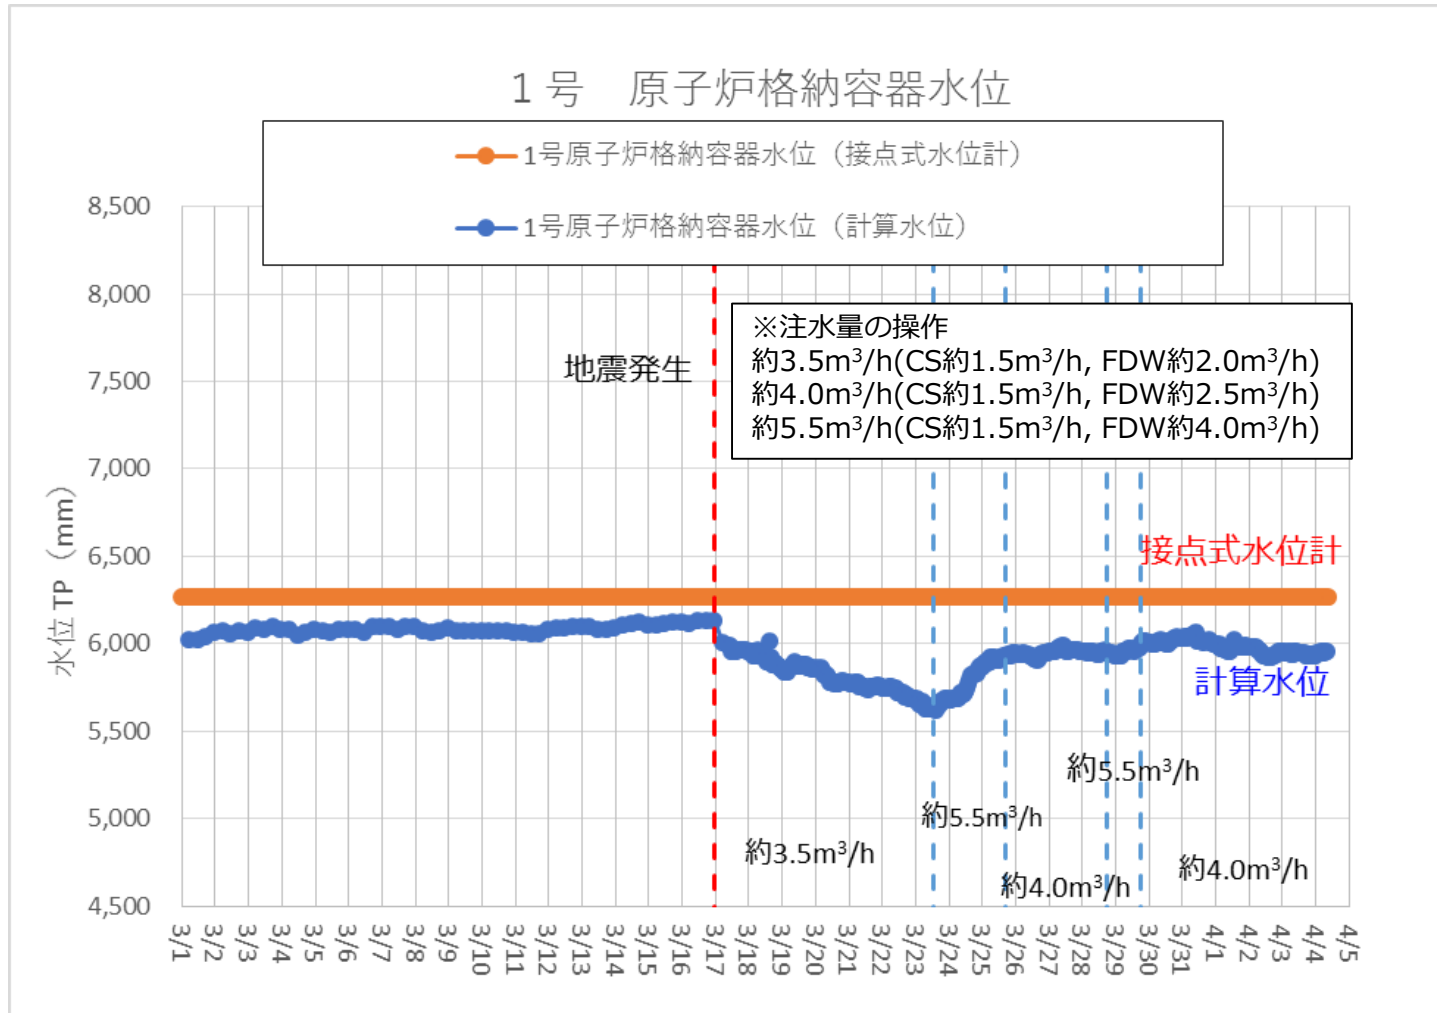
(参考)1号機PCV水位(計算値)の測定原理

- 2021年2月13日の地震後、S/Cへの窒素封入系ラインに圧力計を追設し、連続した水位監視方法を確立。昨年6月より運用中

- S/Cの窒素封入系ラインの封入圧力から、窒素封入系ラインの圧力損失※およびPCV圧力を差し引いてPCV水位を評価

※ 系統の圧力損失分が大きく、水位評価の精度向上のため、流量低減して運用
