共用プール キャスク搬出入エリア天井クレーンの復旧について

2022年4月22日

東京電力ホールディングス株式会社

1. 共用プール建屋1階天井クレーンの状況 ①走行不能について

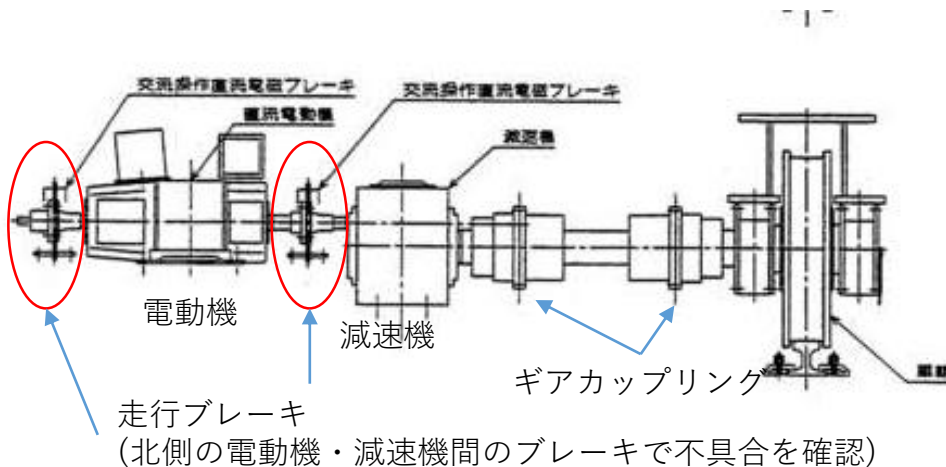
- 3月16日の地震後、試運転を実施したところ走行コントローラを操作しても動作しない事象を確認。横行および昇降操作は可能。
- その後の調査により走行ブレーキが解除されず、ディスクの回転が制動されていたため走行不能になっていたことが判明。
 - 走行ブレーキ4か所中1か所について、走行動作を入力してもブレーキが解除されない（通常は電磁ブレーキのコイル励磁により、ブレーキが解除される）
 - 当該ブレーキを手動開放し、かつカバーの損傷が確認されたギアカップリングを電動機から切り離した状態では、電動機から減速機までの部位について動作することを確認。
- 地震により、ブレーキや減速機の位置ずれが生じ、ブレーキディスクとパッドが強く接触していたことが原因。減速機の位置調整、ディスクとパッドのすき間調整を行い、正常に動作することを確認。
- 4/20に走行運転確認を行い、問題なく走行することを確認。

通常、運転信号で電磁ブレーキがディスクから矢印方向に離れるが、動作しない

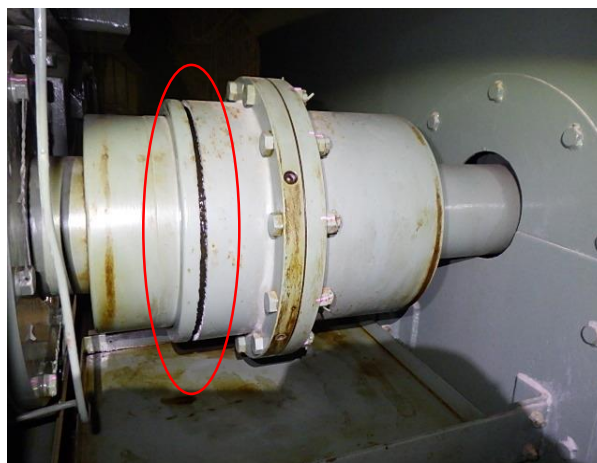
- 3月16日の地震後、天井クレーンの外観点検時にギアカップリングカバーが2箇所割れていることを確認。
- 予備品への交換を実施。

ギアカップリングカバー損傷部

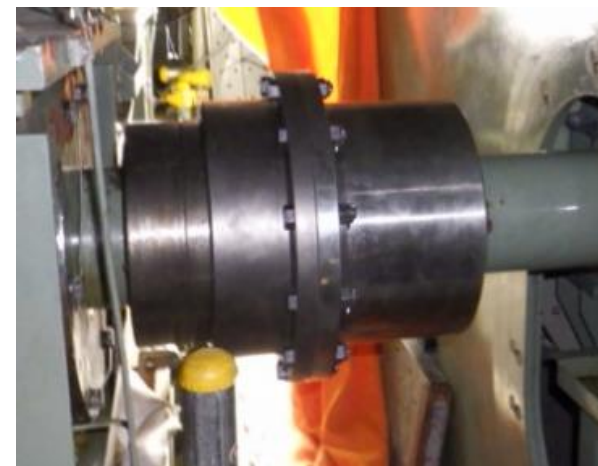
ギアカップリング交換後(塗装前)

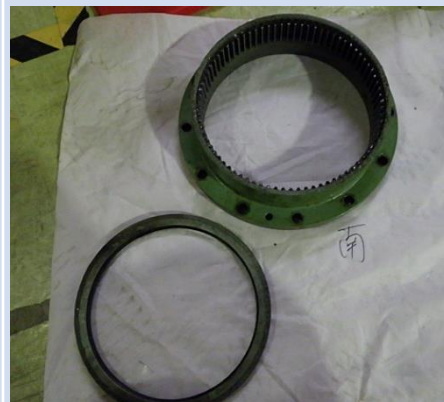
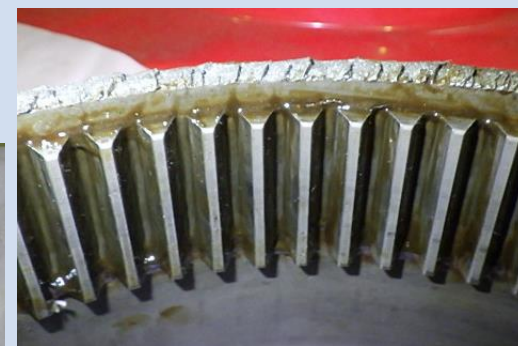
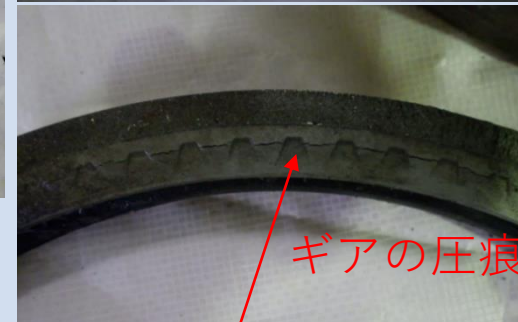
損傷個所

■ ギアカップリングカバー損傷状況

車輪側ギアカップリングカバーのOリング取付部近傍にて全周にわたり破断

カバー内面にカップリングギアの圧痕がある
