大飯発電所4号炉審査資料	
資料番号	KON4-PLM30-コンクリート 改1
提出年月日	令和4年6月13日

大飯発電所4号炉 高経年化技術評価  
(コンクリート構造物および鉄骨構造物)

補足説明資料

関西電力株式会社

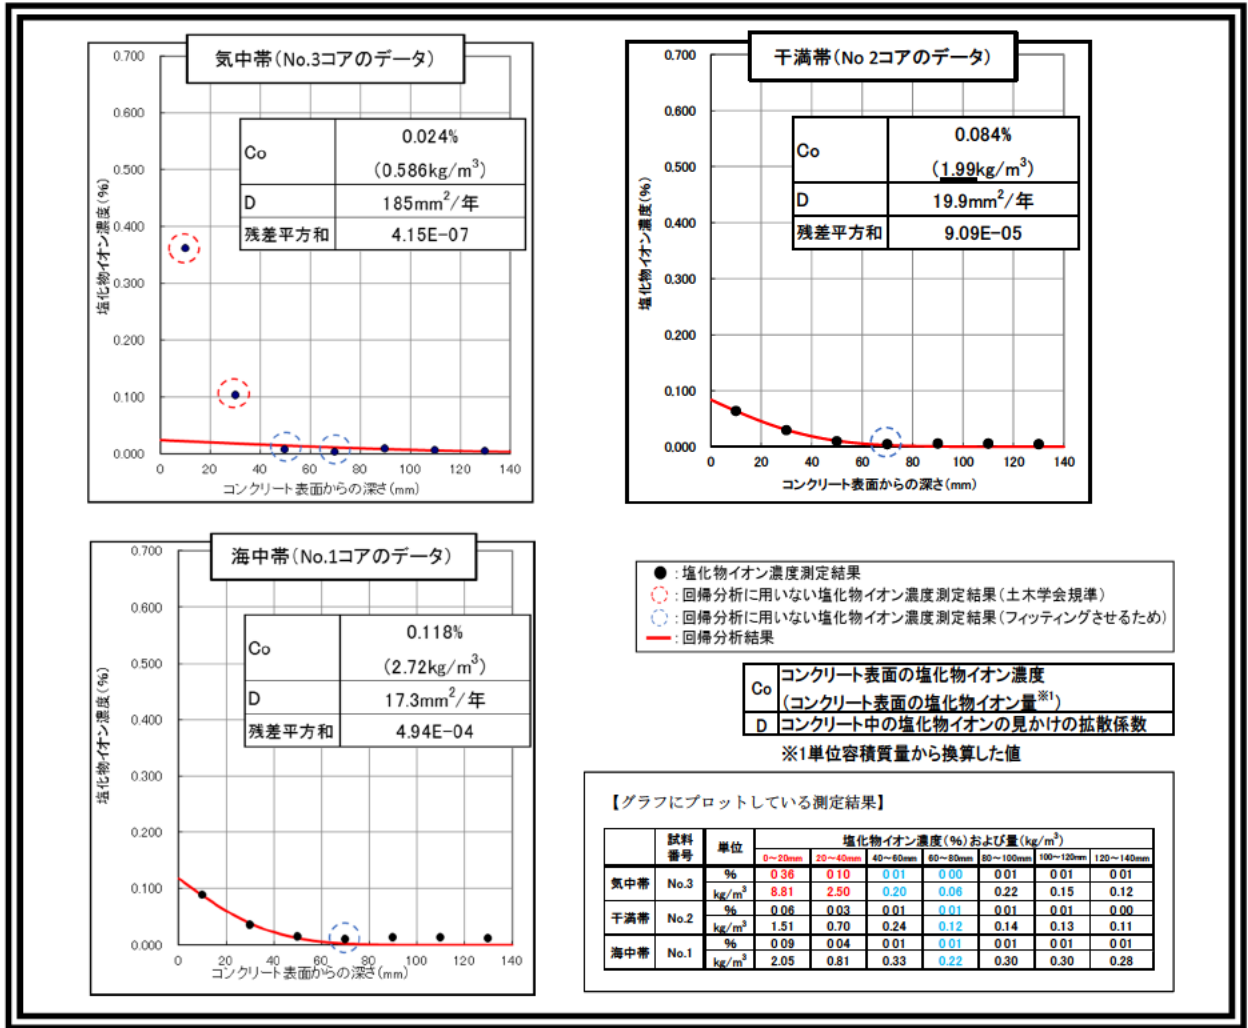
図13-2 拡散方程式の回帰分析結果

以上の通り検討し、最も影響の大きい回帰分析結果を図13-2に示す。

上記、拡散方程式の回帰分析で求めたコンクリート中の塩化物イオンの見かけの拡散係数 (D) およびコンクリート表面の塩化物イオン濃度 (C<sub>o</sub>) を森永式に展開し、鉄筋の腐食減量 (気中帯、干満帯、海中帯) を算定した。「調査時点」、「運転開始後60年経過時点」および、「かぶりコンクリートにひび割れが発生する時点」のそれぞれの算定結果を比較して採用した結果を表13-3に示す。

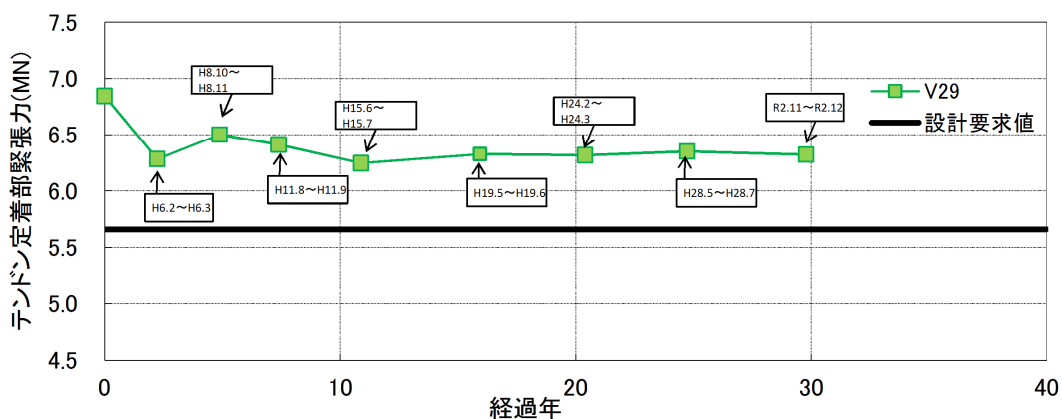
図1 運転開始以降のPCCV履歴テンドンの緊張力の測定結果

運転開始以降のPCCV履歴テンドンの緊張力の測定結果を図1に示す。ばらつきがあるものの、予測と同様に、緊張力が初期に低下し、時間の経過とともに低下が緩やかになっていること、また、設計要求値に対して余裕を持って推移していることが確認できる。

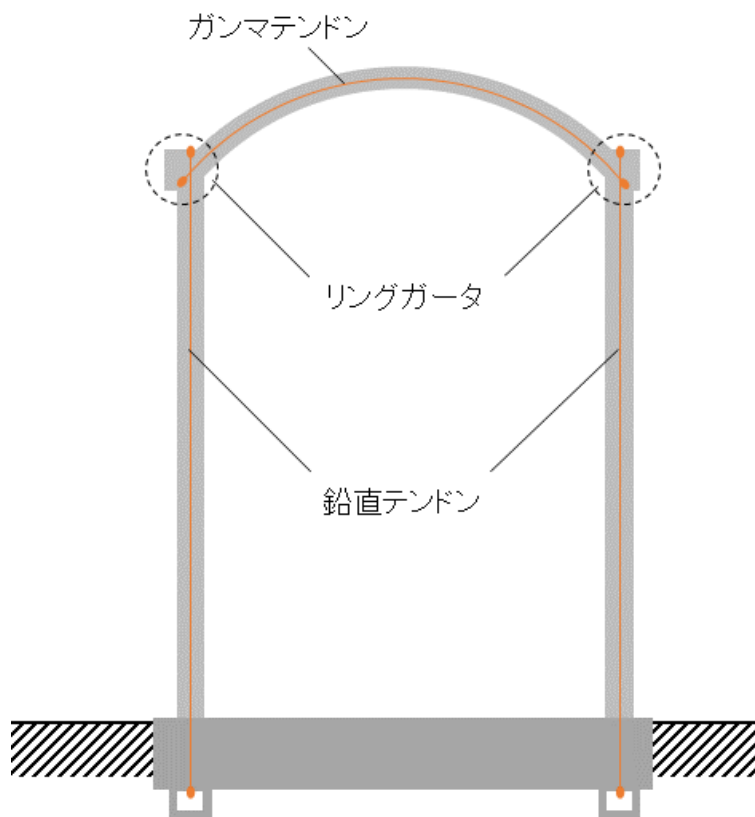
図1 鉛直+ガンマテンドン形式イメージ図

(a) 鉛直テンドンが基礎内部に定着される形式

(b) 鉛直テンドンが基礎下端に定着される形式
