# 志賀原子力発電所2号炉 敷地周辺の地質・地質構造について

敷地近傍の断層の評価  
(コメント回答)

2022年7月29日  
北陸電力株式会社

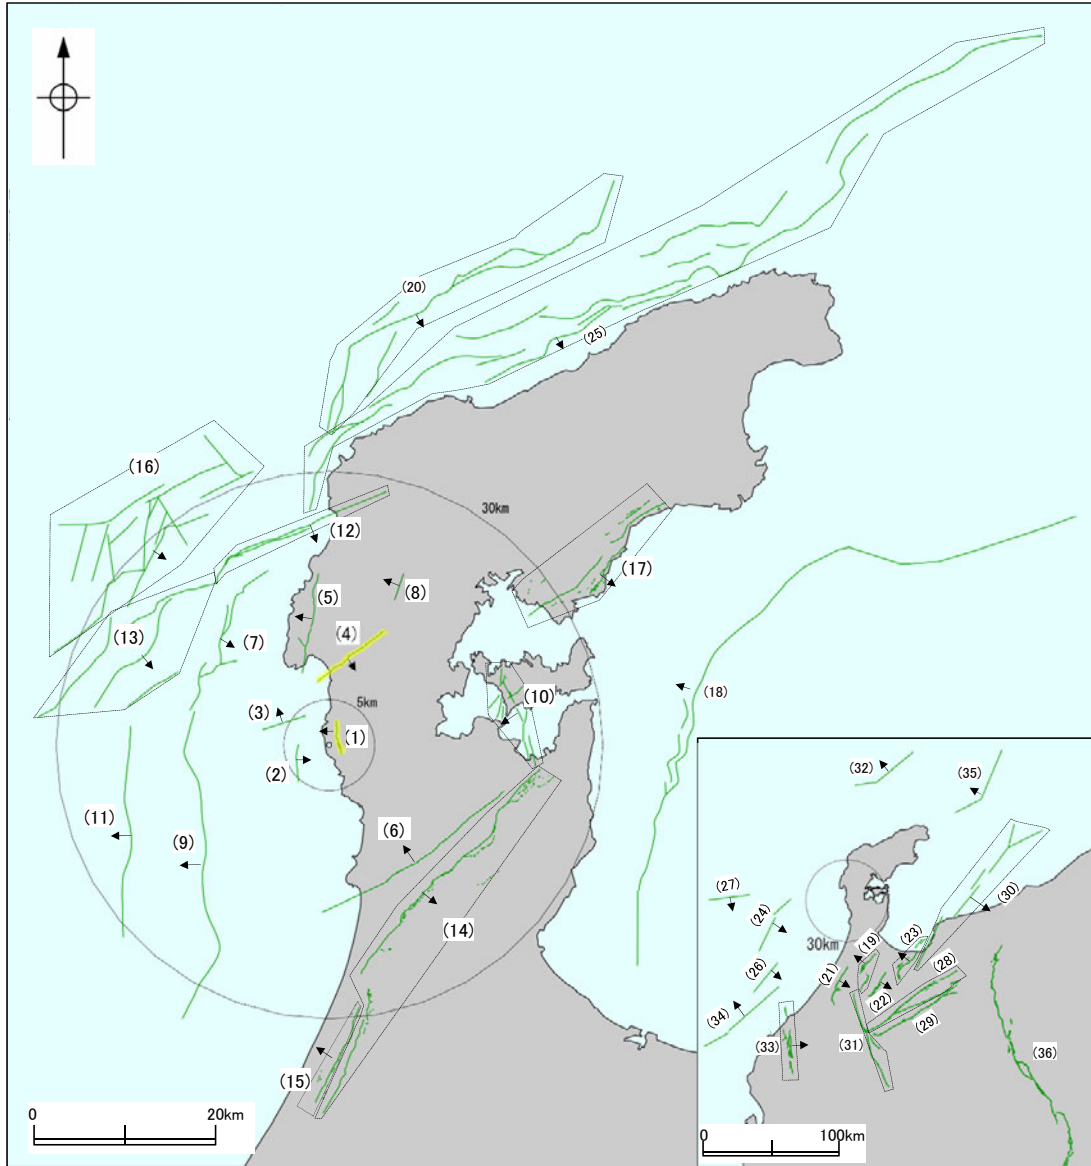
敷地周辺の断層の分布  
(後期更新世以降の活動が否定できないと評価した断層を表示)

後期更新世以降の活動が否定できないと評価した断層

名称	長さ	備考
敷地近傍	(1) 福浦断層	3.2 km	今回コメント回答
	(2) 兜岩冲断層	4.0 km	
	(3) 基盤島冲断層	4.9 km	
	(4) 富米川南岸断層	9.0 km	今回コメント回答
敷地周辺	(5) 酒見断層	11.0 km	次回以降説明
	(6) 眉文山第2断層	23.0 km	
	(7) 海士岬冲断層帯	17.5 km	
	(8) 富米川断層	3.0 km	
	(9) 羽咋冲東撓曲	33.6 km	
	(10) 能登島半の浦断層帯	11.6 km	
	(11) 羽咋冲西撓曲	23.0 km	
	(12) 笹波冲断層帯(東部)	20.6 km	
	(13) 笹波冲断層帯(西部)	24.5 km	
	(14) 邑知潟南縁断層帯	44.3 km	
	(15) 坪山一八野断層	11.8 km	
	(16) 前ノ瀬東方断層帯	29.5 km	
	(17) 能都断層帯	19.8 km	
	(18) 富山湾西側海域断層	79 km	
	(19) 砺波平野断層帯(西部)	26 km	
	(20) 猿山岬北方冲断層	41 km	
	(21) 森本・富樫断層帯	27 km	
	(22) 砺波平野断層帯(東部)	21 km	
	(23) 呉羽山断層帯	35 km	
	(24) KZ3・KZ4	41 km	
	(25) 能登半島北部沿岸域断層帯	96 km	
	(26) KZ6	26 km	
	(27) KZ5	28 km	
	(28) 牛首断層帯	78 km	
	(29) 跡津川断層帯	69 km	
	(30) 魚津断層帯及び能登半島東方沖の断層	128 km	
	(31) 御母衣断層	74 km	
	(32) NT1	45 km	
	(33) 福井平野東縁断層帯	45 km	
	(34) 石川県西方沖の断層	65 km	
	(35) NT2・NT3	53 km	
	(36) 糸魚川-静岡構造線活断層系	158 km

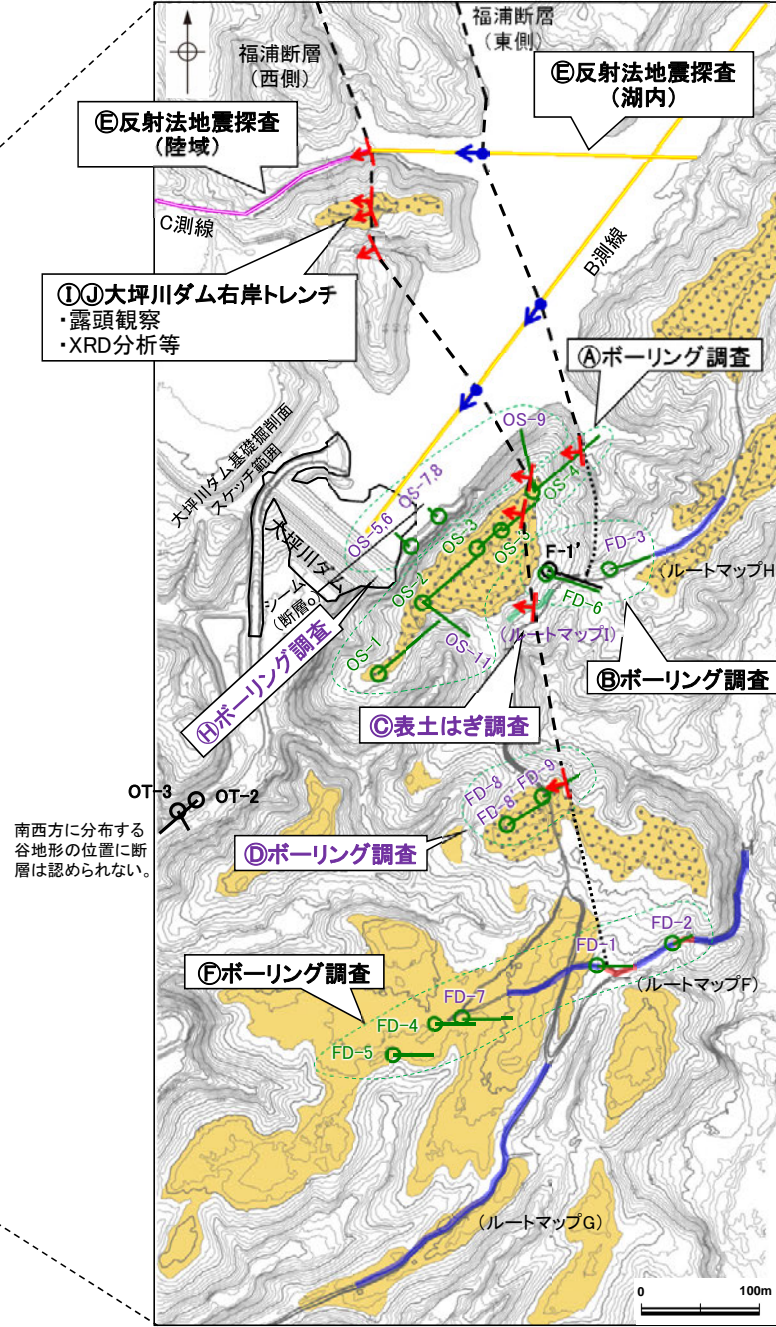
福浦断層南端付近 調査位置図

- 高位段丘 I 面
    - : I b面
    - : I a面
  - : 断層確認位置(傾斜を考慮して地表付近に上げた位置)
  - : 反射法地震探査での断層確認位置(傾斜を考慮して地表付近に上げた位置)
  - 断層位置  
推定区間
- 凡例
- : 反射法地震探査(陸域)
  - : 反射法地震探査(湖内)
  - : 表土はぎ調査(追加)
  - : 表土はぎ調査(既調査)
  - : 群列ボーリング(既調査)
  - : 斜めボーリング(追加)
  - : 斜めボーリング(既調査)

反射法地震探査 仕様

陸域	
測線長	約8.3km
振源	広帯域バイブレータ
発振点間隔	3.125m
受振器	上下動速度計
受振点間隔	3.125m
サンプリング間隔	0.5ms
記録長	2s

湖内	
測線長	約0.9km
振源	小型エアガン
発振点間隔	3.125m(一部6.25m)
受振器	ハイドロフォン
受振点間隔	3.125m
サンプリング間隔	0.5ms
記録長	2s

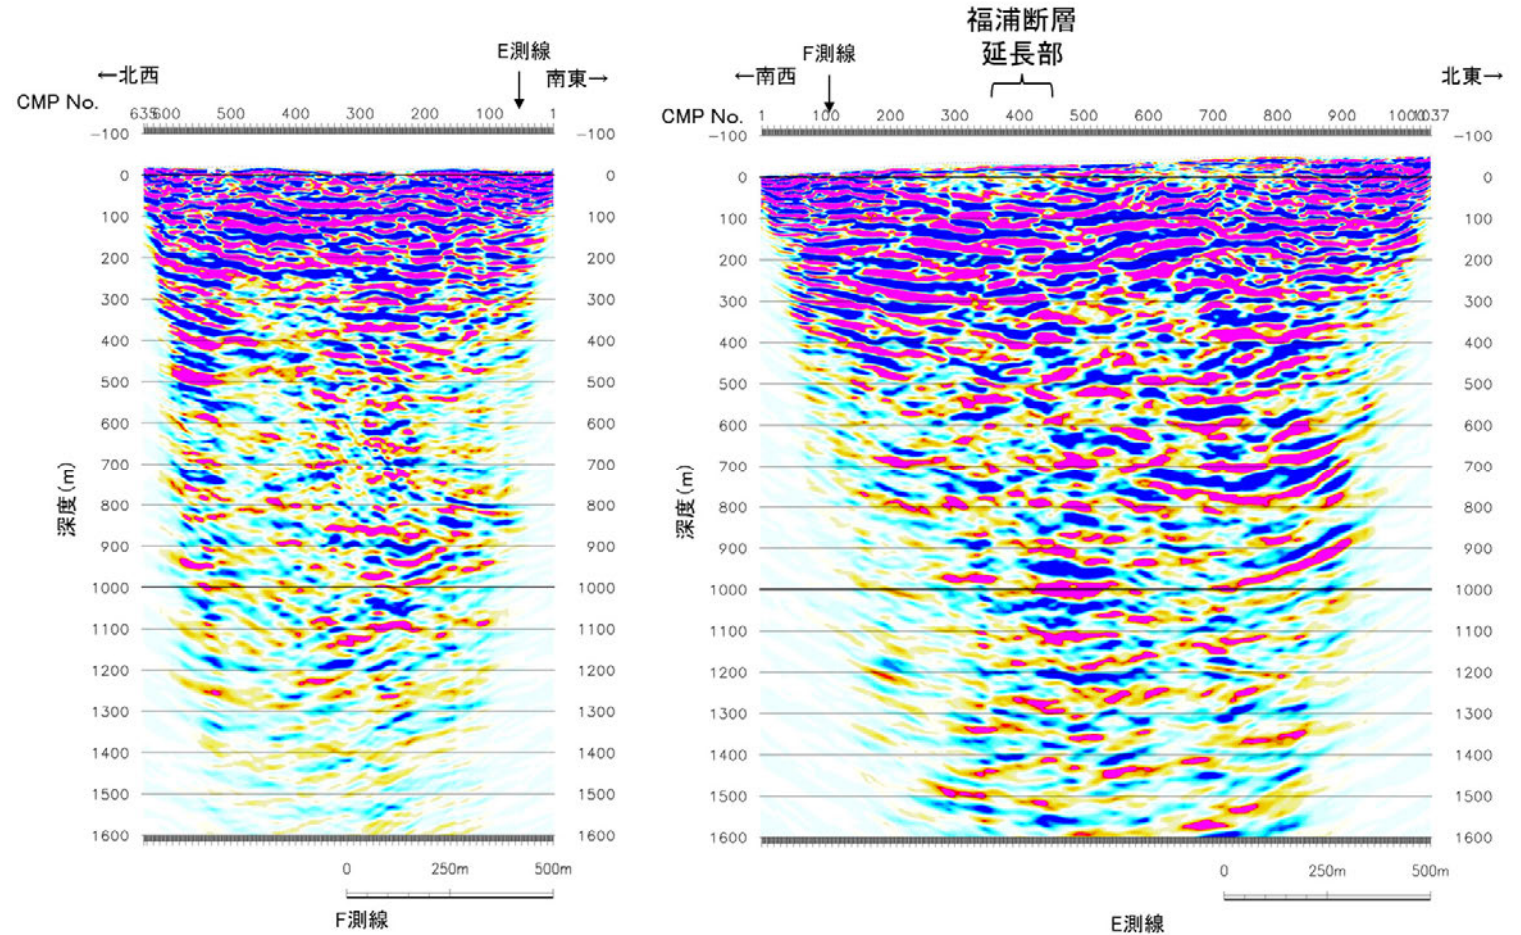
反射法地震探査結果(深度断面)

○福浦断層の南端と評価したルートマップFより南方において実施した反射法地震探査(E測線, F測線)の結果, 福浦断層に対応する断層は推定されない。

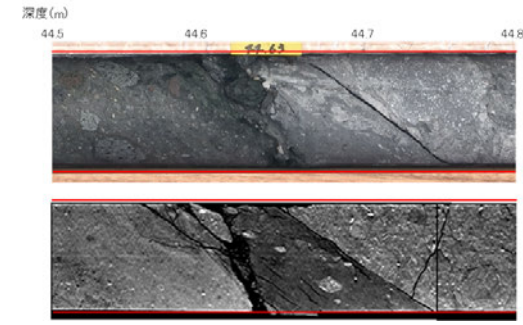
OS-6孔 深度44.70m付近(上:コア写真, 下:CT画像)

＝ 破碎部

- ・断層oは凝灰角礫岩(上盤側)と安山岩(下盤側)の岩相境界をなす。
- ・下盤側の安山岩は、変質を受けており、やや軟質である。

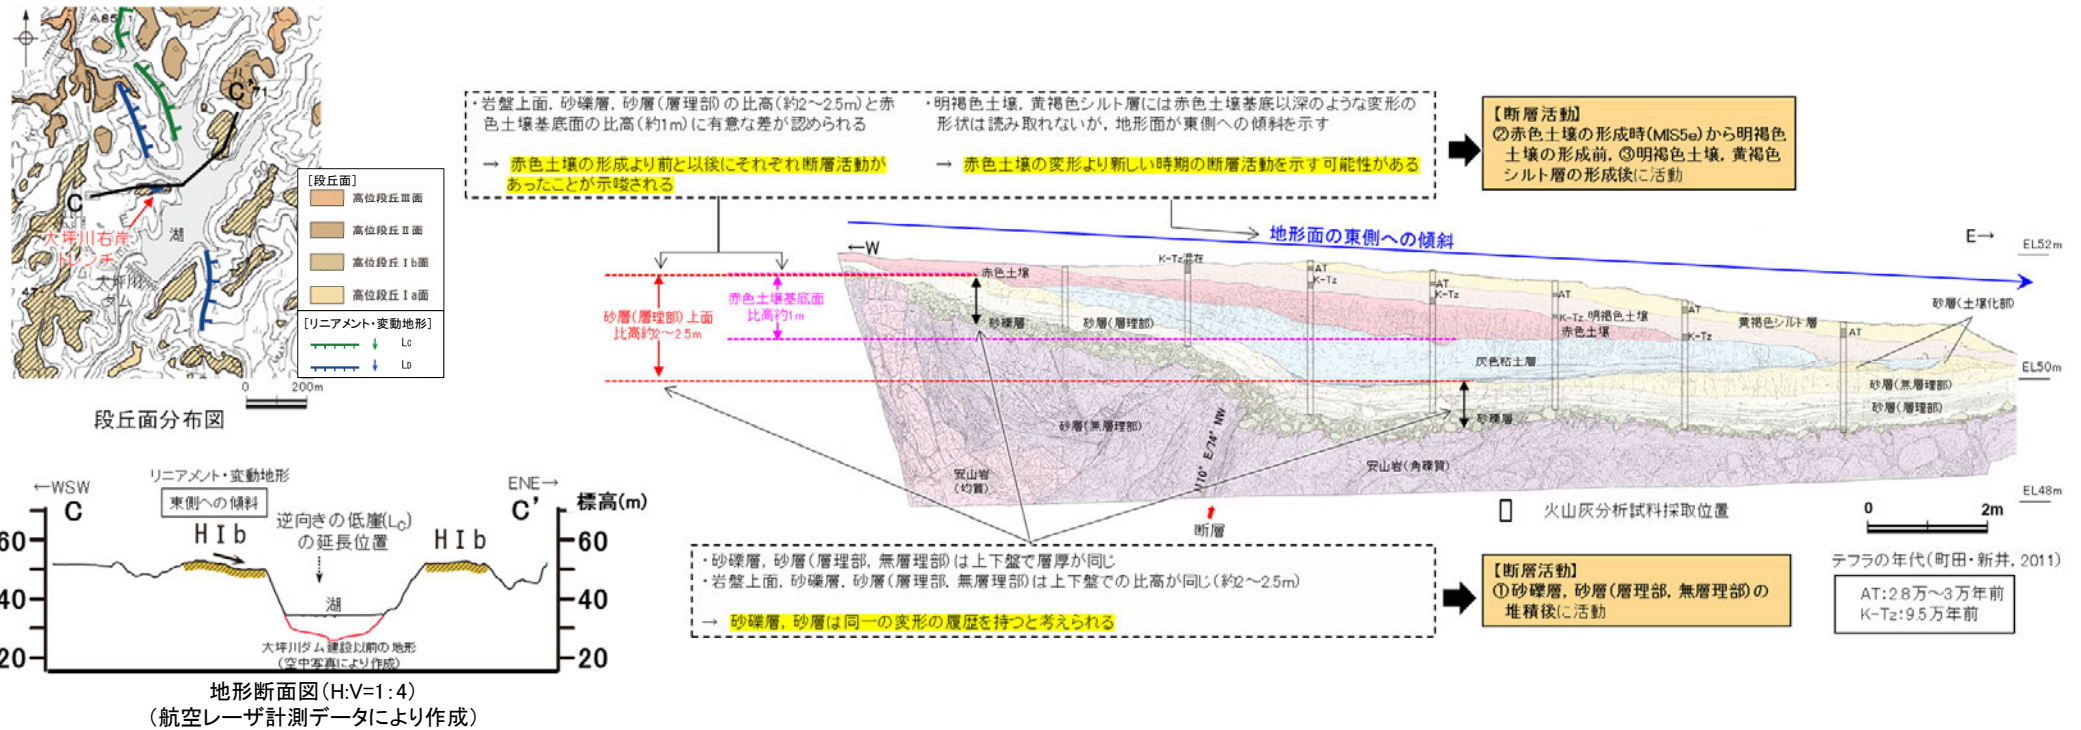
- 以上のことから、福浦断層は、①~③の3つの期間に、それぞれ活動した可能性がある判断した。
  - ①砂礫層、砂層(MIS5eより古い高海面期に堆積)の堆積後~赤色土壌の形成前(MIS5eより古い時期)
  - ②赤色土壌の形成時(MIS5e)から明褐色土壌の形成前
  - ③明褐色土壌、黄褐色シルト層の形成後

時代	MIS5eより古い高海面期	MIS5e (12~13万年前)	K-Tz (9.5万年前)	AT (2.8万~3万年前)	現在
地層の堆積・形成	砂礫層, 砂層(層理部), 砂層(無層理部), 砂層(土壌化部)	灰色粘土層	赤色土壌	明褐色土壌	黄褐色シルト層
断層活動 ↔ 活動時期	①		②	③ ※

※明褐色土壌は浅い地層の明瞭な変形は読み取れないが、段丘面の東傾斜を踏まえ、断層活動があった可能性が否定できないものとする

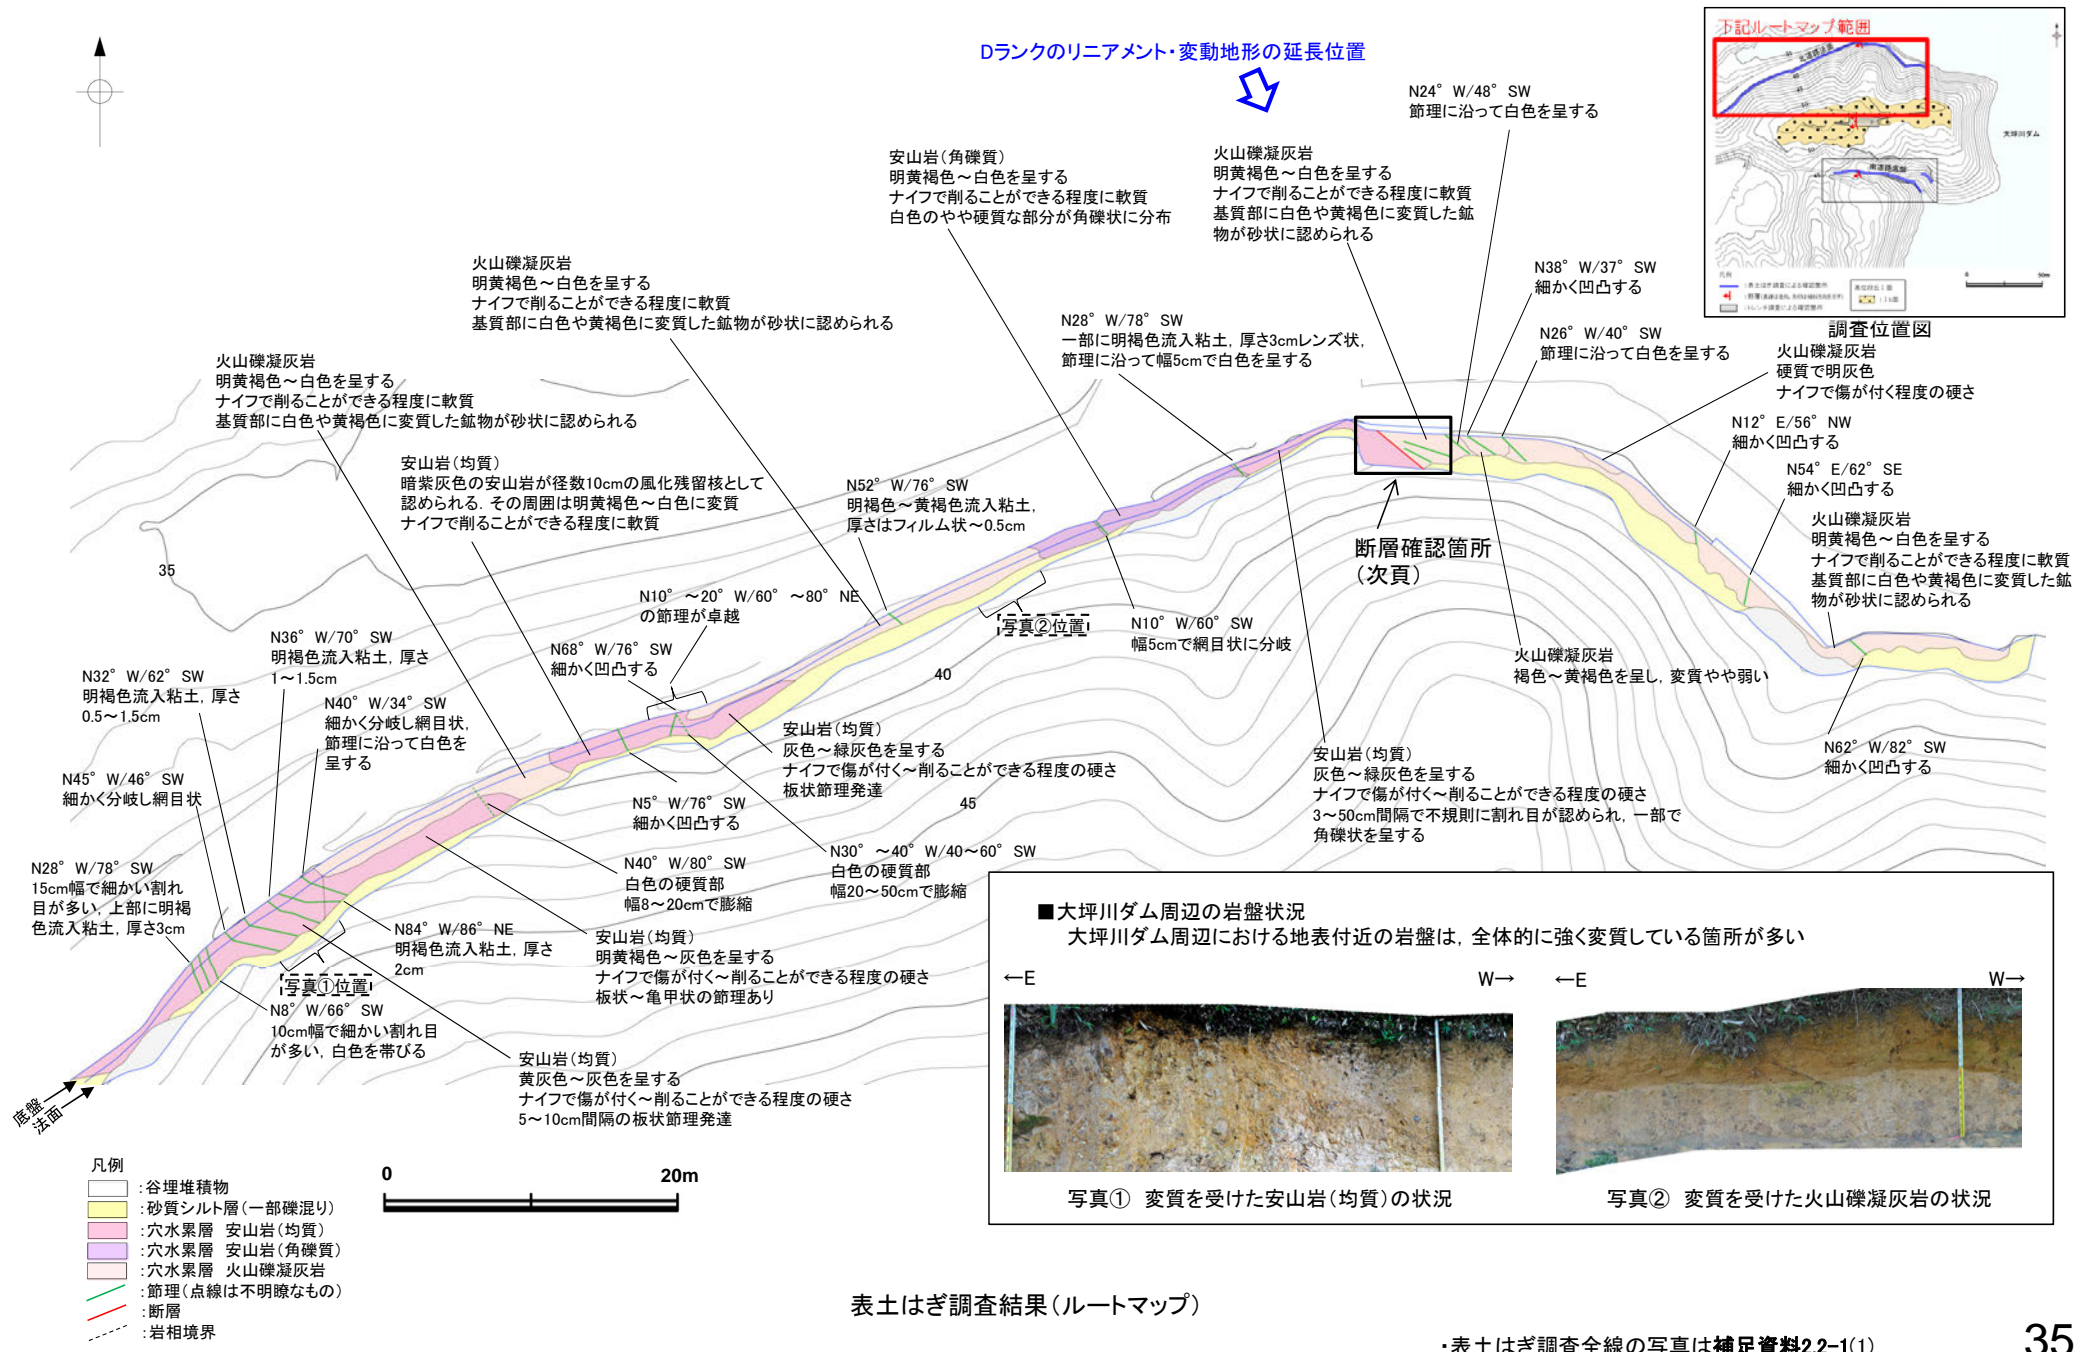
福浦断層(大坪川ダム右岸北道路法面)

○大坪川ダム右岸の北道路法面で実施した表土はぎ調査の結果、Dランクのリニアメント・変動地形のほぼ延長位置に断層が認められた。

○穴水累層の岩盤中に断層を確認した。断層の走向・傾斜は、N8° W/48° ~72° SWである。

○断層は、鏡肌が認められ、下部では明緑灰色の半固結粘土を厚さ1.5cmで挟む。中～上部では風化・変質の影響から断層面や破碎組織が不明瞭となる。

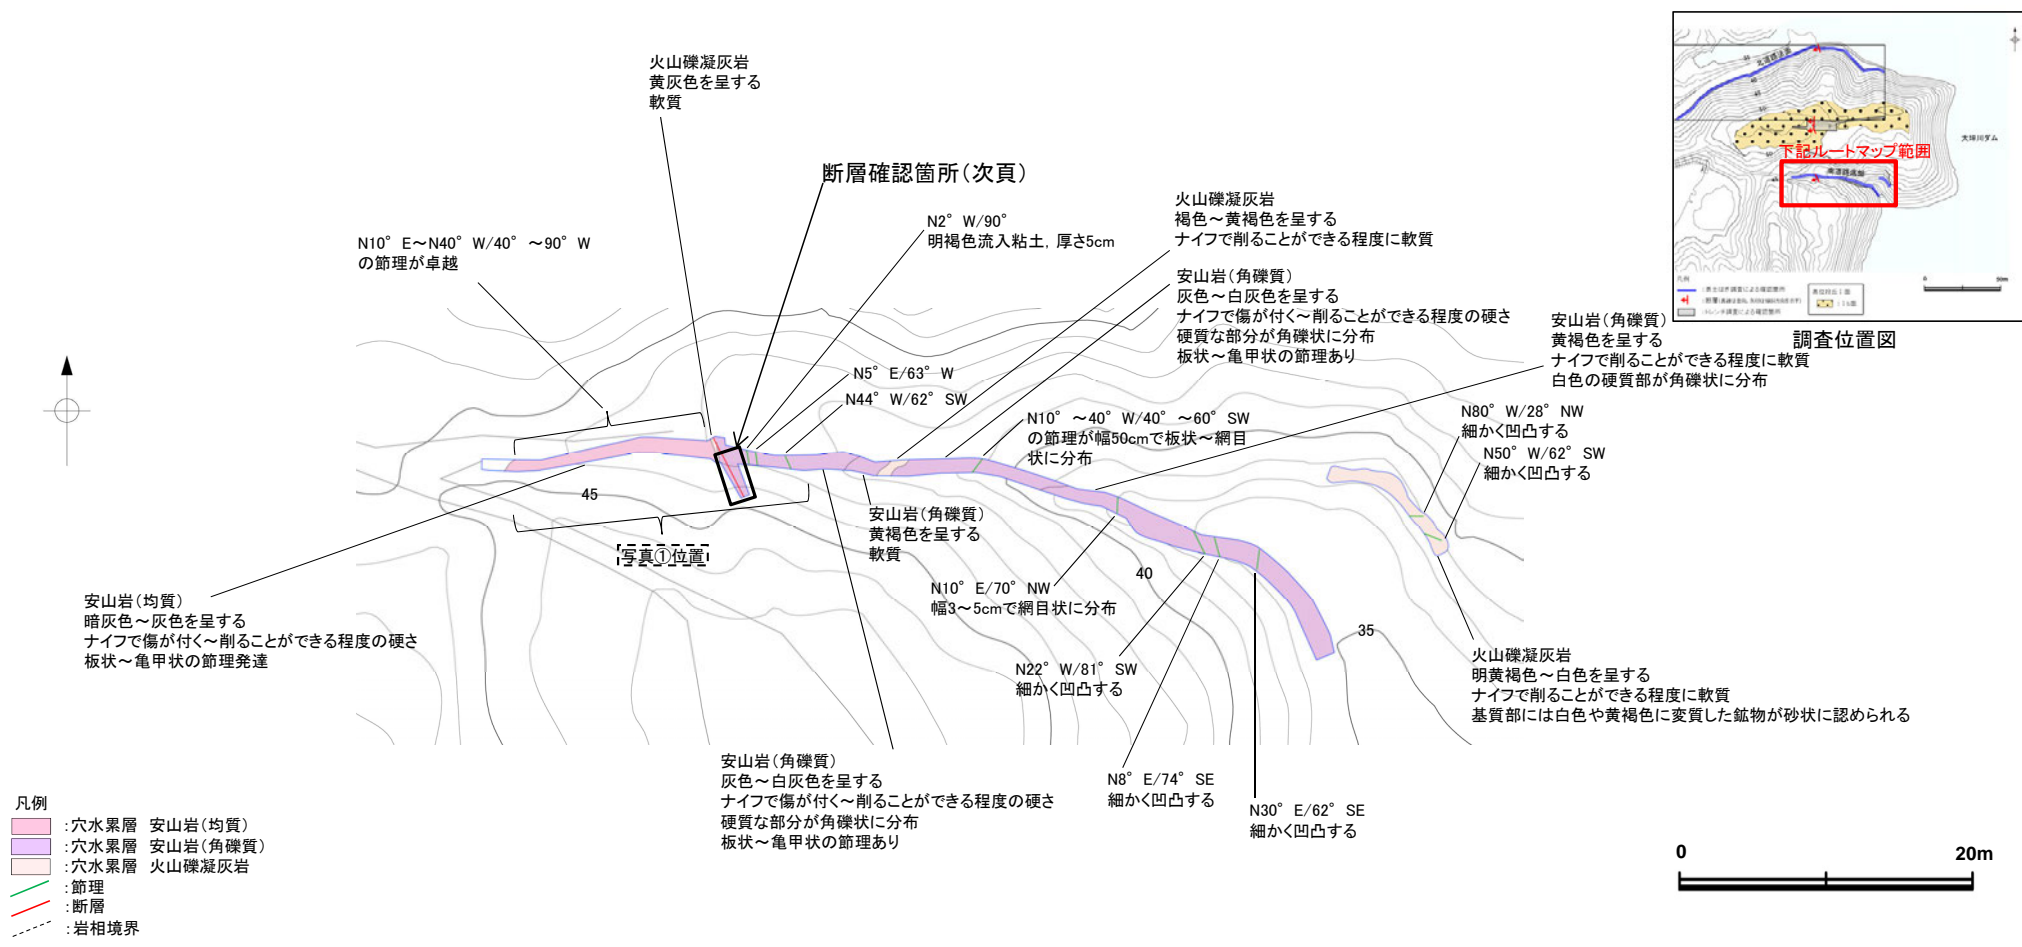
福浦断層(大坪川ダム右岸南道路底盤)

○大坪川ダム右岸の南道路底盤で実施した表土はぎ調査の結果、断層が認められた。

○穴水累層の岩盤中に断層を確認した。断層の走向・傾斜は、N18° W/60° SWである。

○断層は、鏡肌が認められ、淡褐色の未固結粘土を最大厚さ2cmで挟む。断層を挟んで幅20cm程度の破碎部が認められる。

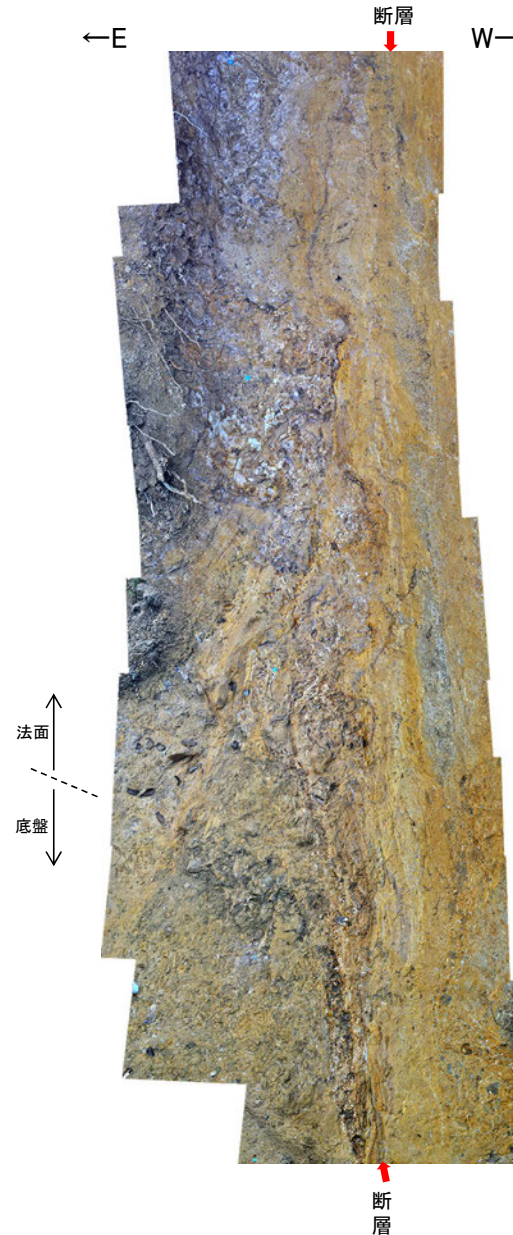
写真(近景)

- 安山岩(角礫質)中にあり、平均厚さ0.2cm、最大厚さ2cmの未固結な淡褐色粘土が分布し、連続性、直線性は良く、周囲との境界は明瞭である。粘土中には、鏡肌が認められる
- 断層を挟んで幅20cm程度にわり強く破碎して灰色～褐色小角礫混じり粘土～砂質シルト状部となり、鏡肌を伴う葉片状組織が卓越する

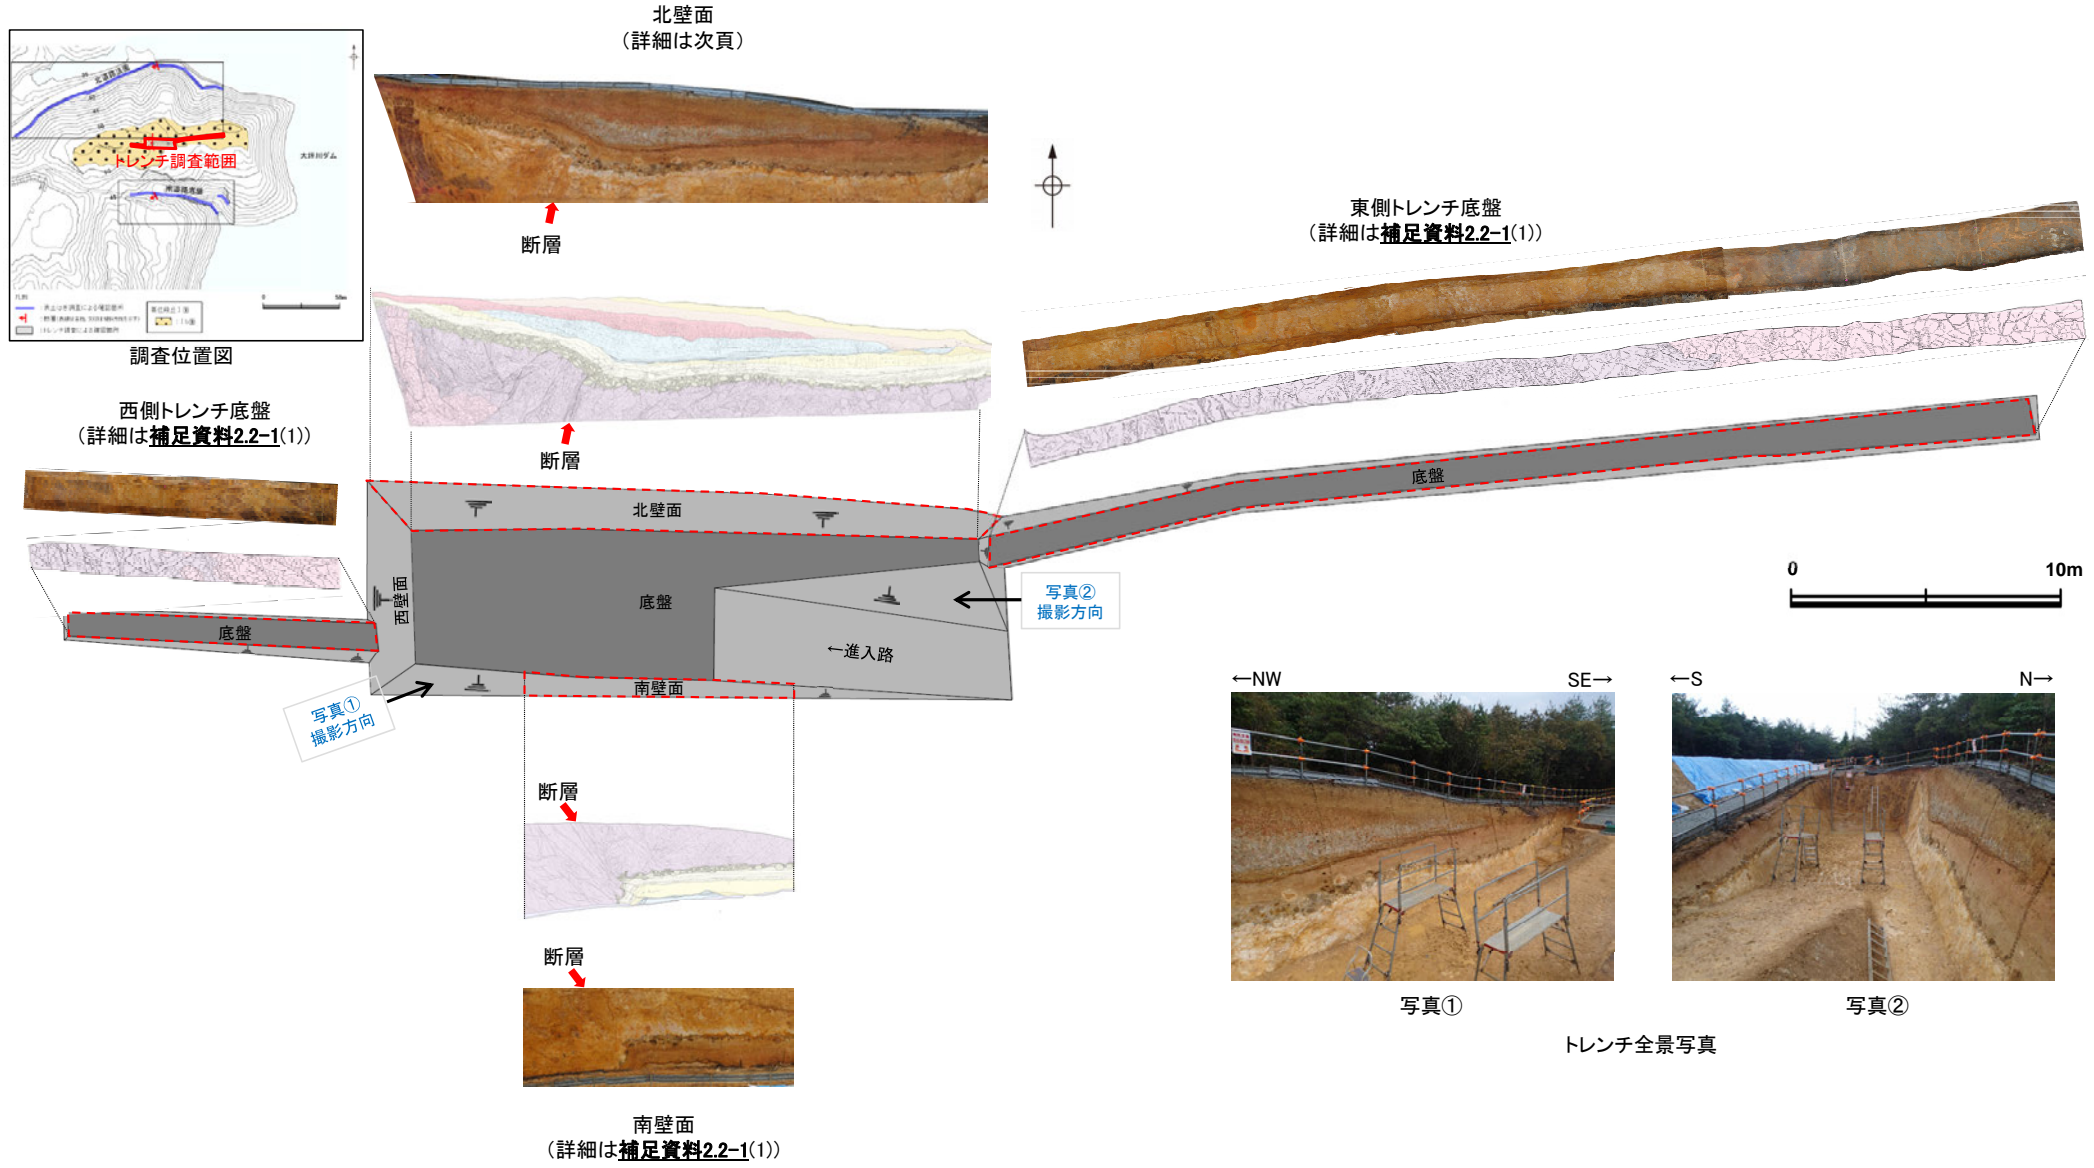
トレンチ写真, スケッチ図

○大坪川ダム右岸北道路法面及び南道路底盤の間に分布する高位段丘 I b面で実施したトレンチ調査の結果、西側隆起の逆断層の形状を示す断層が認められた。

- 大坪川ダム右岸トレンチの北壁面において、断層を確認した。断層は岩盤を西側に隆起させる比高約2.5mの逆断層の形状を示し、走向・傾斜は、N10° E/74° NWである。断層は鏡肌が認められ、0.2~1.0cmの粘土を挟み、断層を挟んで幅25~35cm程度の破砕部が認められる。断層の主せん断面に沿って粘土鉱物が層状に分布する層状構造が観察され、繰り返し活動した構造が認められる(次々頁)。薄片観察(P.43)及び岩盤を西側に隆起させる形状から逆断層を推定した\*。
- 断層はその付近の岩盤上面を約40cm変位させ、砂礫層と砂層(層理部)中まで認められ、その上方延長付近の灰色粘土層の下部には変形が想定される。その上位に堆積する灰色粘土層の中・上部及び赤色土壌は内部構造が不明瞭であることから変形の有無は判断できないが、赤色土壌の基底の形状が、灰色粘土層下部に深の変形の形状と調和的な形状を示す。
- 上載地層の年代に関して、砂礫層、砂層については、砂礫層中の礫の真円度解析の結果を踏まえ、高位段丘Ib面形成時の海成堆積物であり、MIS5e(中位段丘I面形成時)より古い高海面期の地層と判断した。赤色土壌は火山灰分析、遊離酸化鉄分析結果から、下末吉期を経た地層と判断した(P.45)。また、主に明褐色土壌の下部にK-Tz(9.5万年前)、黄褐色シルトからAT(2.8~3万年前)の降灰層準が認められる。
- 以上より、下末吉期を経て赤色土壌化した地層に断層活動の影響が否定できず、福浦断層は後期更新世以降の活動が否定できないと評価した(活動履歴の詳細はP.47)。

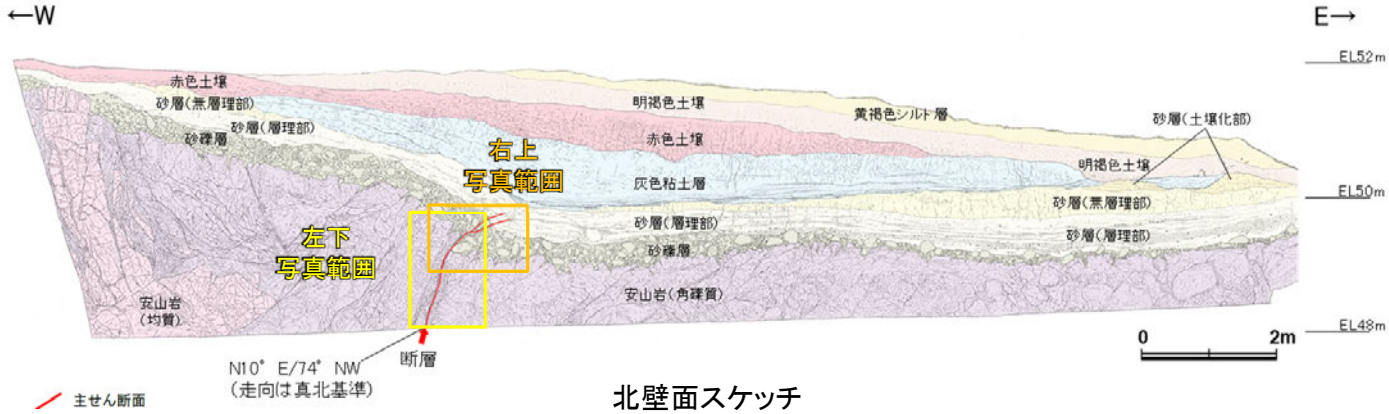
北壁面スケッチ

○主せん断面に沿って粘土鉱物が層状に分布する層状構造が観察され、繰り返し活動した構造が認められる。  
○また、砂礫層中の礫が岩盤中へ楔状に落ち込み、その礫がくさり礫化して破断していること等から、砂礫層堆積以後にも複数回の断層活動イベントが想定される。

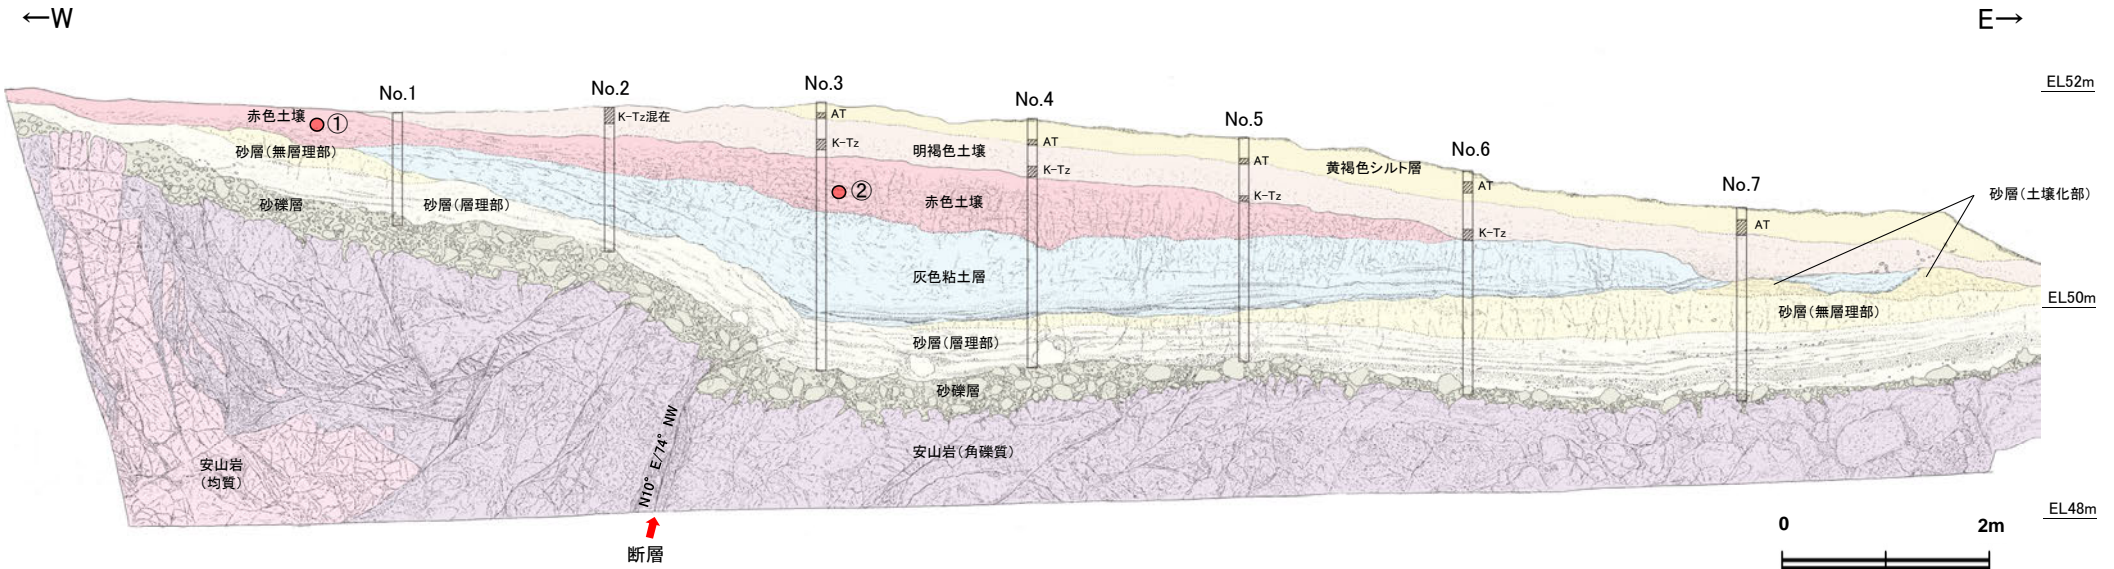
北壁面スケッチ

○大坪川ダム右岸トレンチの北壁面において火山灰分析を実施した結果, 主に明褐色土壌の下部からK-Tz(9.5万年前)が認められる。また, 明褐色土壌の下位の赤色土壌は明瞭なトラ斑を伴い, 遊離酸化鉄分析結果から永塚(1975)が区分した赤色土に相当することから, 下末吉期の温暖な気候下で形成されたと判断した。

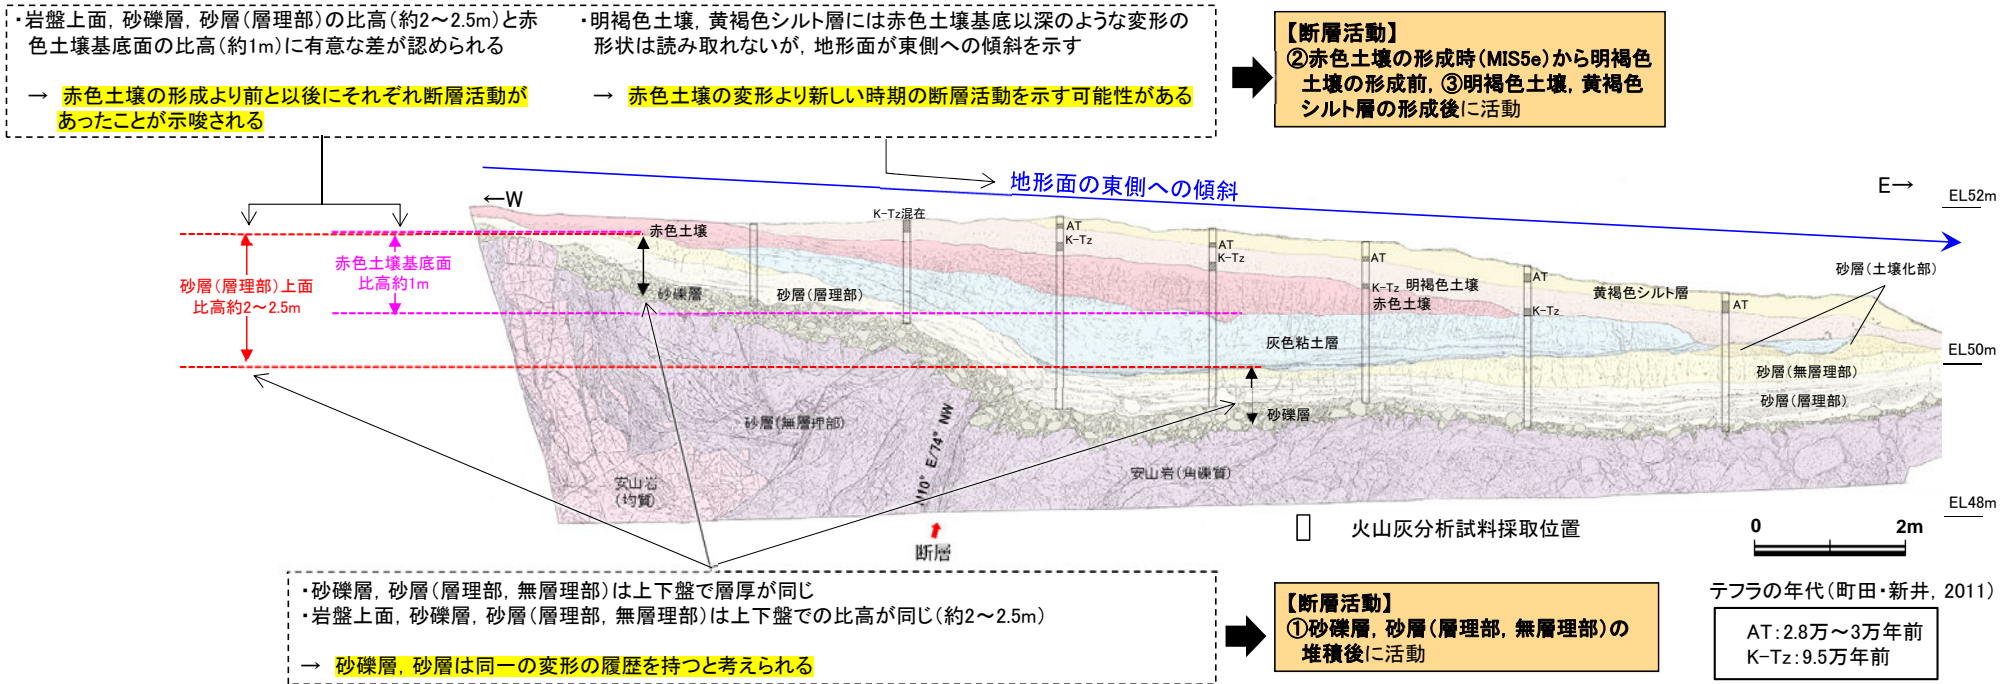
- 大坪川ダム右岸トレンチでの調査結果から、福浦断層の活動履歴について検討した。
- 断層の主せん断面に沿って粘土鉱物が層状に分布する層状構造が観察されることから、福浦断層は繰り返し活動したと考えられる。また、砂礫層中の礫が岩盤中へ楔状に落ち込み、その礫がくさり礫化して破断していること等から、砂礫層堆積以後にも複数回の断層活動イベントが想定される(P.42)。
- 断層の上下盤で、砂礫層、砂層(層理部、無層理部)の層厚が同じであることから、砂礫層、砂層は同一の変形の履歴を持つと考えられる。また、トレンチの西端と断層の下盤での岩盤上面、砂礫層、砂層(層理部)の比高(約2~2.5m)と赤色土壌基底面の比高(約1m)に有意な差が認められることから、赤色土壌の形成より前と以後にそれぞれ断層活動があったことが示唆される。
- 赤色土壌の上位の明褐色土壌、黄褐色シルト層についても、地形面(高位段丘Ib面)に福浦断層の西上がりの変位と調和的な東側への傾斜が認められることから、明褐色土壌、黄褐色シルト層が断層活動の影響を受けた可能性が否定できないと考える(P.41)。その場合、赤色土壌基底以深のような変形の形状は読み取れないことから、赤色土壌の変形より新しい時期の断層活動を示す可能性がある。
- 以上を踏まえると、本トレンチでの調査結果に基づけば、福浦断層は、①~③の3つの期間にそれぞれ活動した可能性があると判断した。
  - ① 砂礫層、砂層(MIS5eより古い高海面期に堆積)の堆積後~赤色土壌の形成前(MIS5eより古い時期)
  - ② 赤色土壌の形成時(MIS5e)から明褐色土壌の形成前
  - ③ 明褐色土壌、黄褐色シルト層の形成後

時代	MIS5eより古い高海面期	MIS5e (12~13万年前)	K-Tz (9.5万年前)	AT (2.8万~3万年前)	現在
地層の堆積・形成	砂礫層, 砂層(層理部), 砂層(無層理部), 砂層(土壌化部)	灰色粘土層	赤色土壌	明褐色土壌	黄褐色シルト層
断層活動 ↔ 活動時期		①	②		③ ※

※明褐色土壌以浅の地層の明瞭な変形は読み取れないが、段丘面の東傾斜を踏まえ、断層活動があった可能性が否定できないものとする

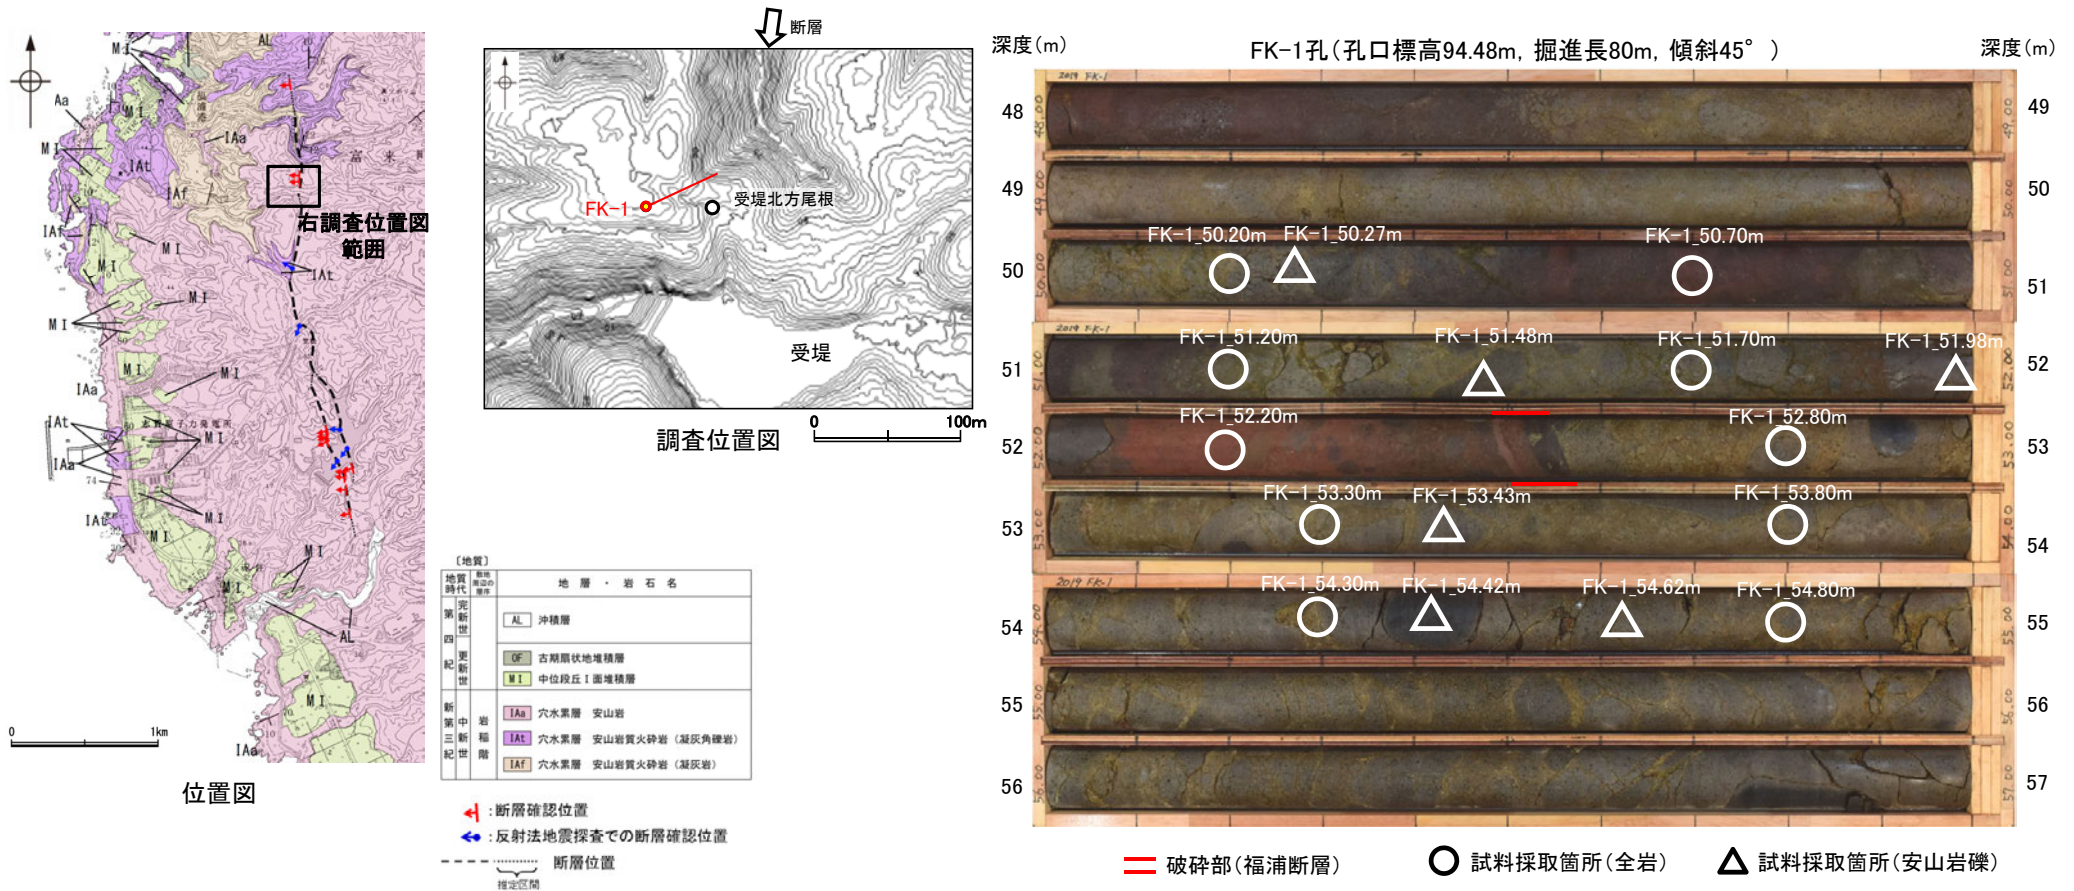
コア写真(深度48~57m)  
 48~52.05m, 52.55~57m: 安山岩(角礫質)  
 52.05~52.55m: 凝灰角礫岩

- 福浦断層の上下盤における地質や変質状況の違いを調査するため、ボーリングFK-1孔、大坪川ダム右岸トレンチ北壁面の断層上下盤において、XRD、XRF分析を行った。
- FK-1孔の試料採取にあたっては、福浦断層を挟んで上下盤とも大部分で安山岩(角礫質)が分布することから、通常の全岩分析のための試料採取(10試料)に加え、基質を含まない安山岩礫のみの試料を採取し(6試料)、全岩及び安山岩礫の鉱物組成、化学組成に違いが見られるかについて検討した。
- XRD分析の結果、安山岩に初生的に含まれる斜長石、輝石類の他に、ハロイサイト、スメクタイト等の粘土鉱物が認められ、断層上下盤とも変質作用を受けていることを示唆する。また、断層上盤のみにおいて一部でカリ長石や雲母鉱物等が検出されるが、いずれも極めて微量であり、断層上下盤において明瞭な変質鉱物の差は認められない。
- XRF分析の結果、断層上下盤ともSiO<sub>2</sub>の含有量が一般的な安山岩に比べて小さく、コア写真において安山岩が黄褐色を呈することや、上記のXRD分析結果を踏まえると、変質の影響があるものと推定した。また、断層上下盤で、K<sub>2</sub>Oについては、下盤の方がやや大きい傾向が認められるが、SiO<sub>2</sub>の含有量に差は認められない。
- 以上を踏まえると、FK-1孔における福浦断層周辺の基盤岩については、上下盤とも変質を受けているが、変質状況に上下盤で明瞭な違いは認められない。また、上下盤における原岩の違いについては変質の影響により不明確となっているが、K<sub>2</sub>Oの含有量を除き、明らかな原岩の組成の違いは示唆されない。

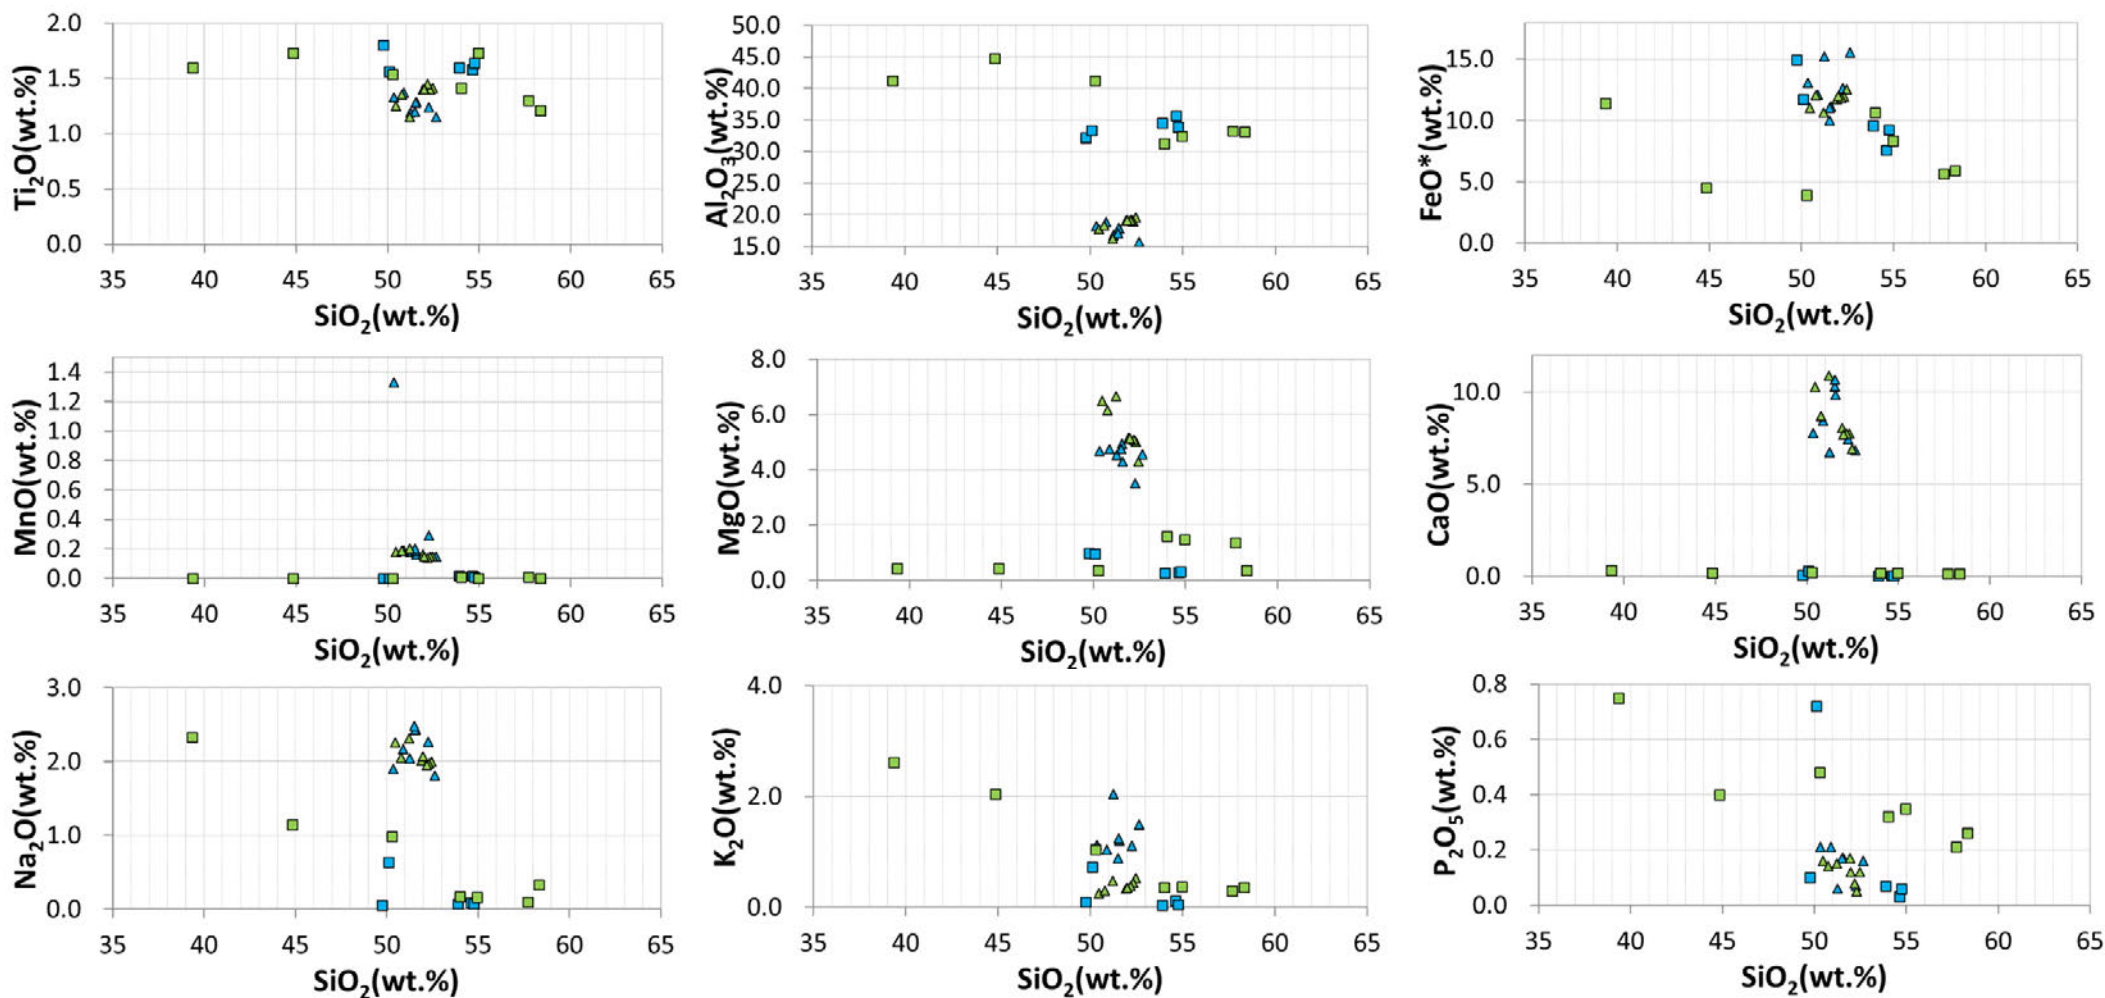
分析値は、100%ノーマライズしたものを使用して作図した。

- ▲ FK-1(断層上盤) [8データ]
- 大坪川ダム右岸トレンチ(断層上盤) [5データ]
- ▲ FK-1(断層下盤) [8データ]
- 大坪川ダム右岸トレンチ(断層下盤) [7データ]
