# 志賀原子力発電所2号炉 敷地周辺の地質・地質構造について

敷地近傍の断層の評価  
(コメント回答)

2022年7月29日  
北陸電力株式会社

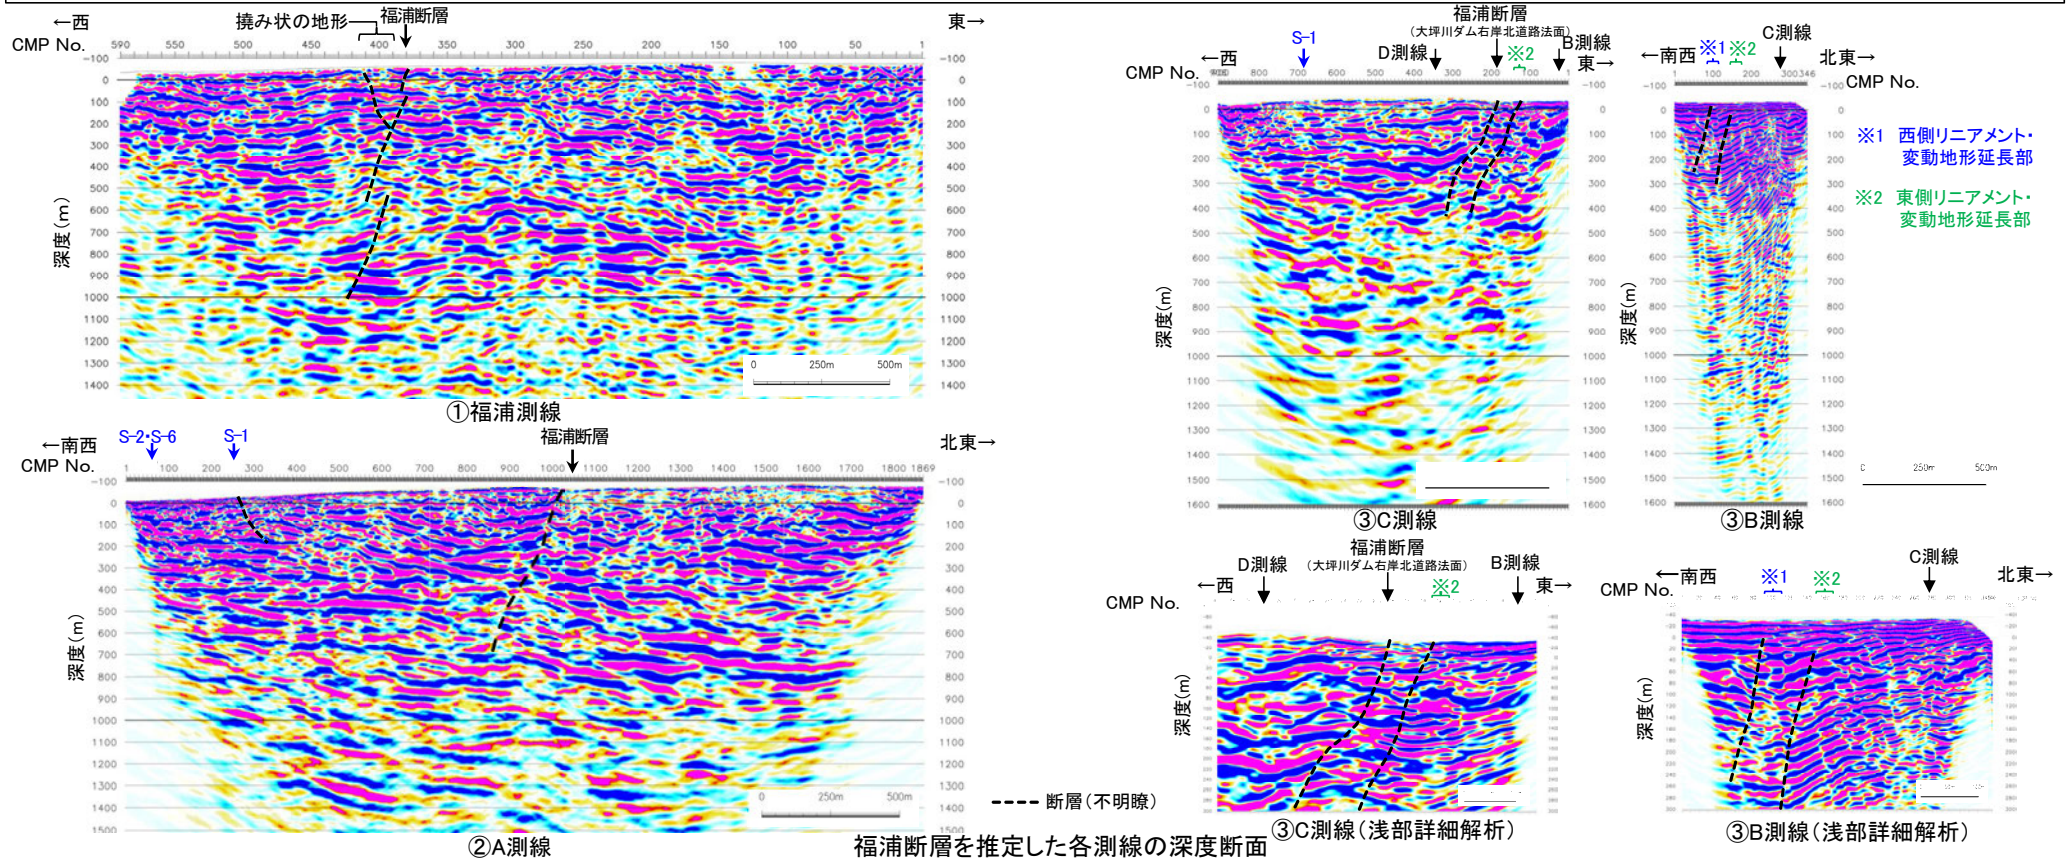
反射断面における福浦断層の特徴

- 反射法地震探査の結果、福浦断層は、不明瞭ながら、主に、反射面の傾斜の変化、ずれ、変形、反射面列のパターンの変化を伴う、高角で西傾斜する反射面の不連続として認められる。
- なお、記録の範囲において、福浦断層及びA測線におけるS-1以外に断層は推定されない。

測線	①福浦測線	②A測線	③B測線	③C測線
主な傾斜方向	西傾斜(約75°)	西傾斜(約70°)	西傾斜(約75°, 80°)	西傾斜(約65°)
福浦断層の特徴	<ul style="list-style-type: none"> <li>・リニアメント・変動地形の位置の地下に、西側上がりの系統的な反射面のずれ及び変形が認められ、ステップしながら深部へ連続する。</li> <li>・撓み状の地形の西縁にあたる位置の地下に、東側上がりの反射面のずれ及び変形が認められる。</li> </ul>	<ul style="list-style-type: none"> <li>・リニアメント・変動地形の位置の地下において、反射面の不連続(西側に反射面の系統的な西傾斜を伴う)が認められる。</li> </ul>	<p>&lt;福浦断層(東側)&gt;</p> <ul style="list-style-type: none"> <li>・東側リニアメント・変動地形の延長部の地下において、反射面の不連続(両側での反射面列のパターンや傾斜の変化を伴う)が認められる。</li> </ul> <p>&lt;福浦断層(西側)&gt;</p> <ul style="list-style-type: none"> <li>・西側リニアメント・変動地形の延長部の地下において、反射面の不連続(両側で反射面列のパターンの変化を伴う)が認められる。</li> </ul>	<p>&lt;福浦断層(東側)&gt;</p> <ul style="list-style-type: none"> <li>・東側リニアメント・変動地形の延長部の地下において、一部で反射面の不連続が認められる。</li> </ul> <p>&lt;福浦断層(西側)&gt;</p> <ul style="list-style-type: none"> <li>・地表で断層が確認された位置の地下において、反射面の不連続(西側に反射面の系統的な西傾斜を伴う)が認められる。</li> </ul>

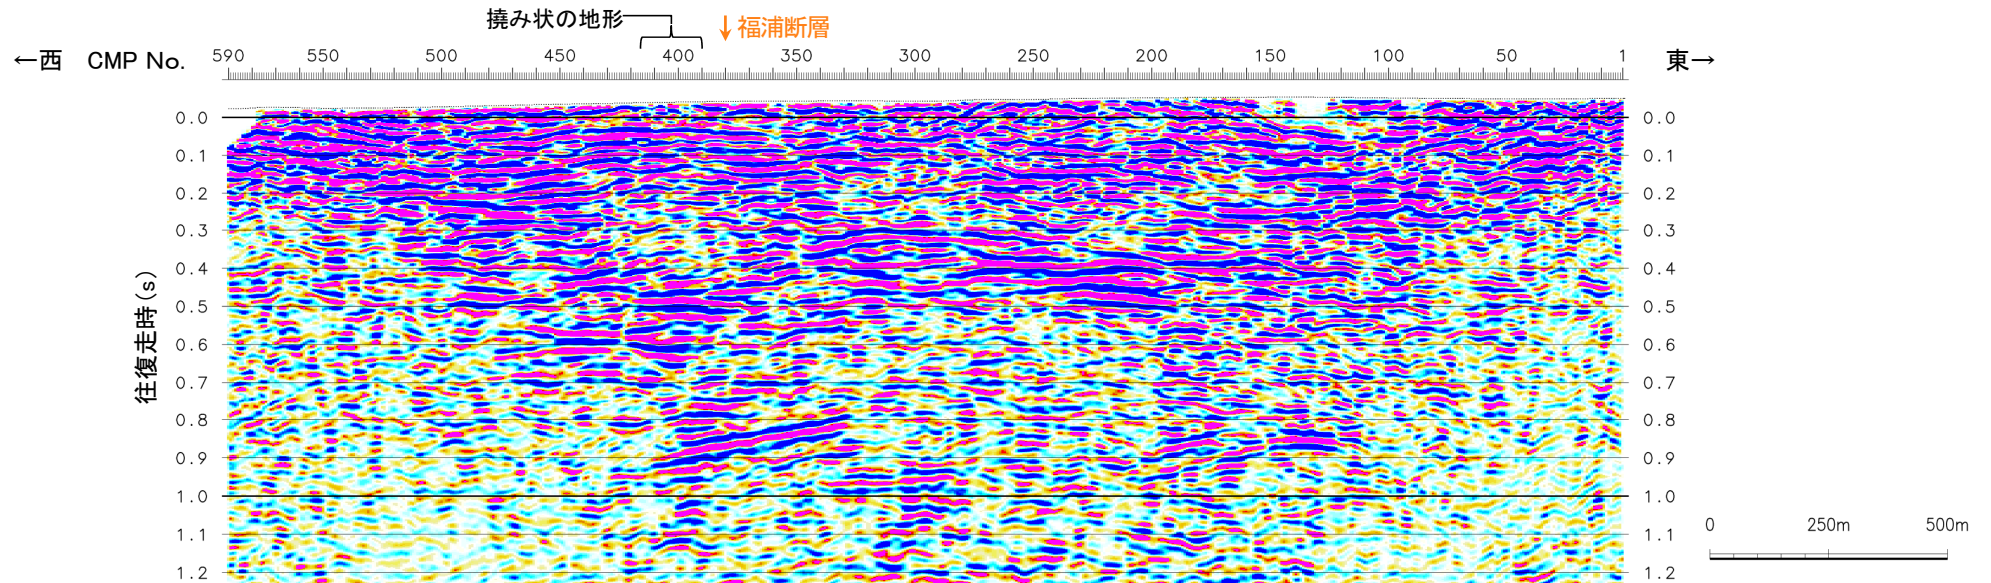
反射法地震探査結果(時間断面 マイグレーション前)

- 反射法地震探査の結果、リニアメント・変動地形を判読した位置付近(CMP380付近)には、不明瞭ながら高角で西傾斜する反射面の不連続が認められ、反射面のずれ及び変形が読み取れることから、これを福浦断層と判断した(次頁, 次々頁)。
- なお、トモグラフィ速度分布からは、断層を挟んで速度構造が変化する状況は認められない(P.64)。

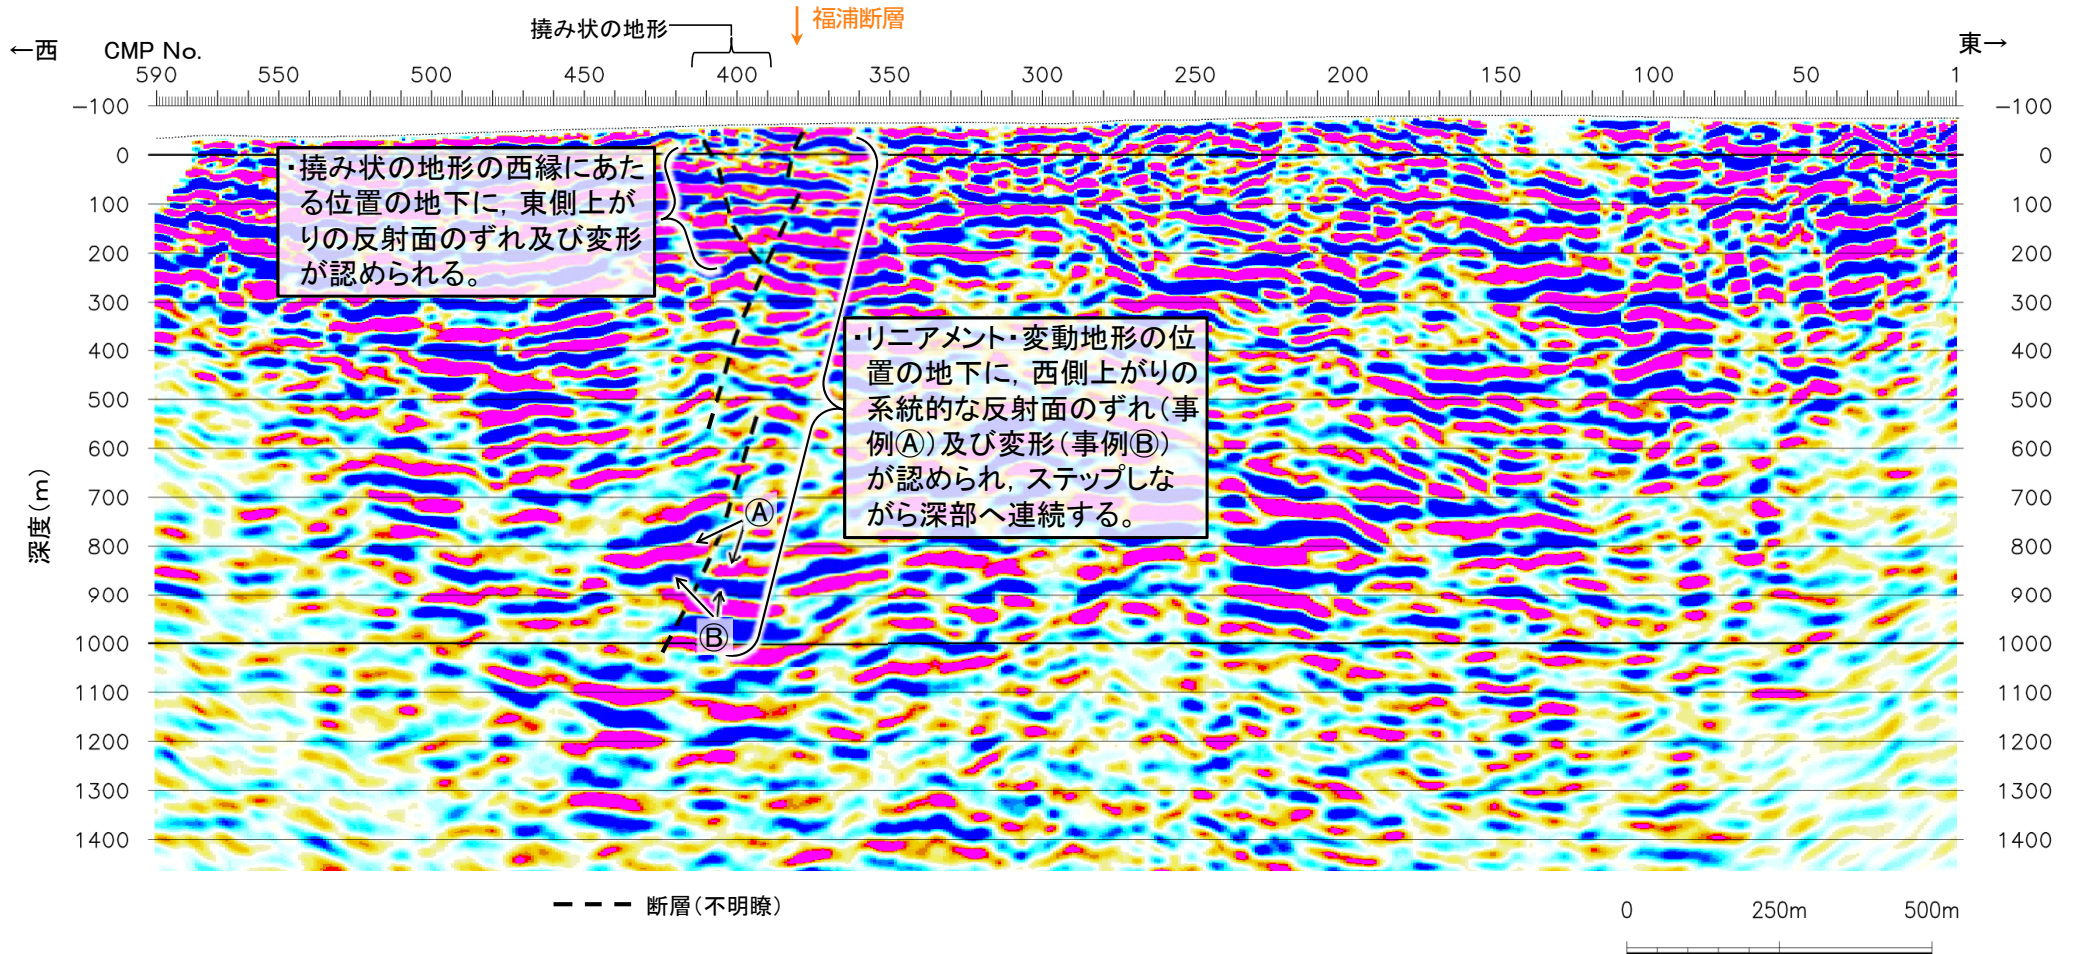
反射法地震探査結果(深度断面, 解釈線入り)

- ・測線の方角を考慮した真の断層傾斜角は約75度
- ・なお、記録の範囲において、福浦断層以外に断層は推定されない。

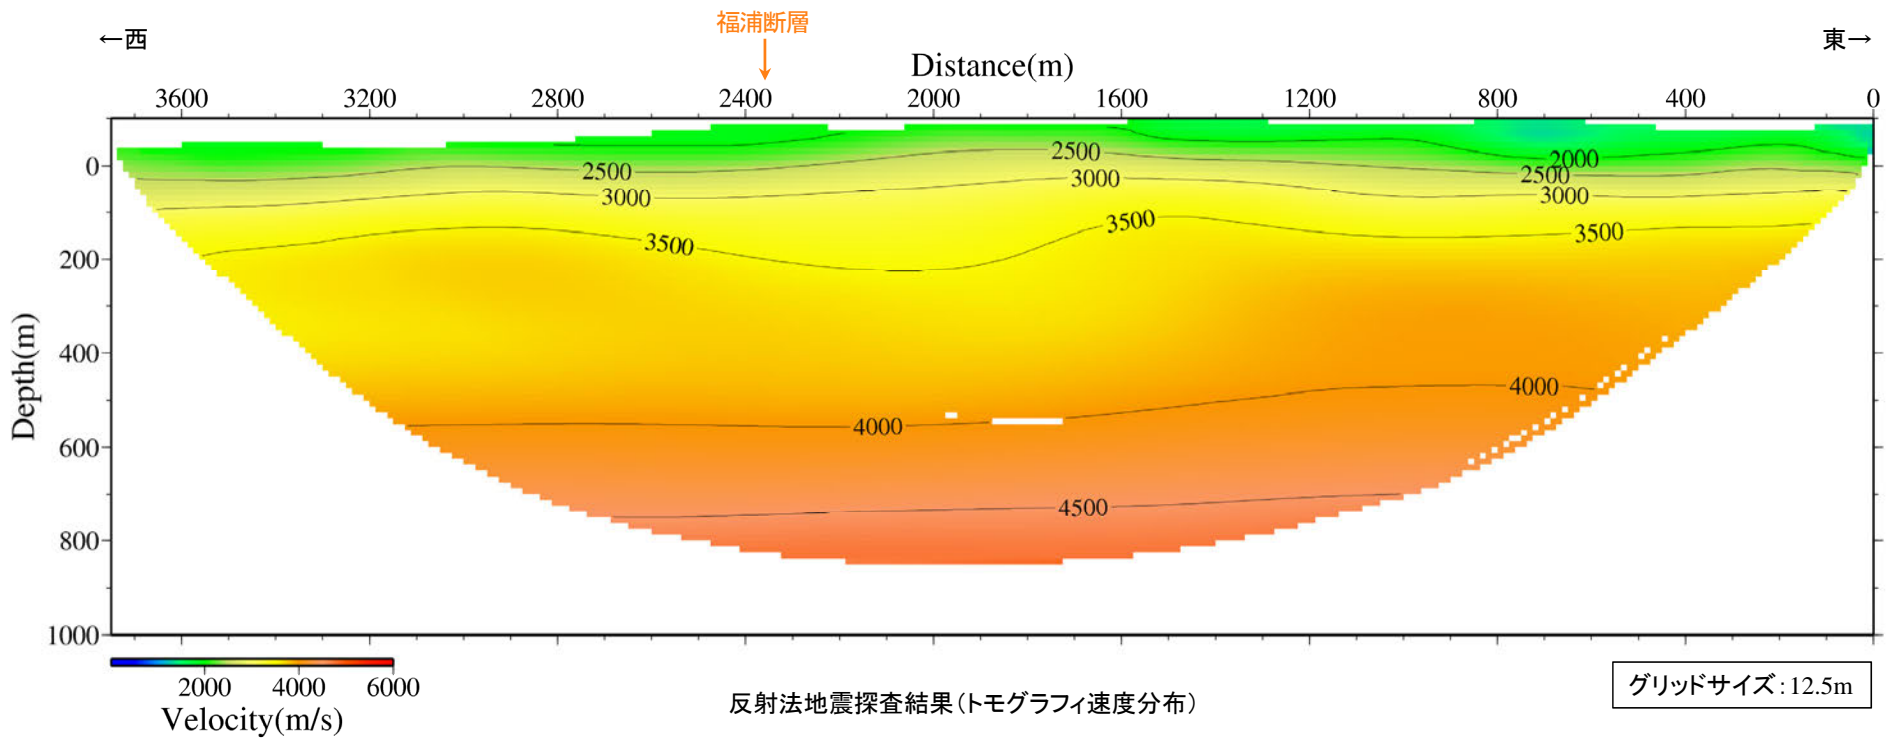
反射法地震探査結果(トモグラフィ速度分布)

グリッドサイズ: 12.5m

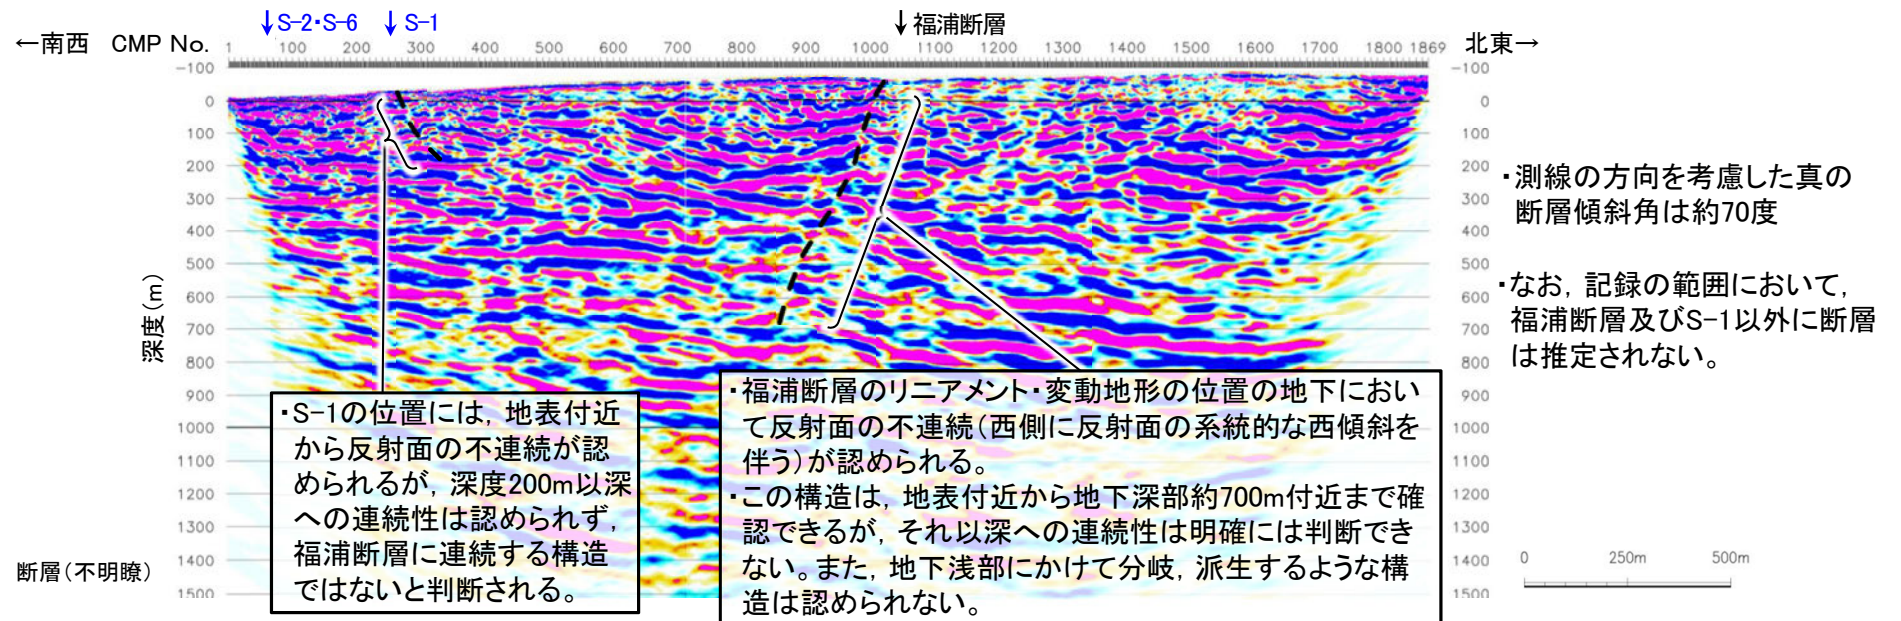
反射法地震探査結果(深度断面, 解釈線入り)

--- 断層(不明瞭)

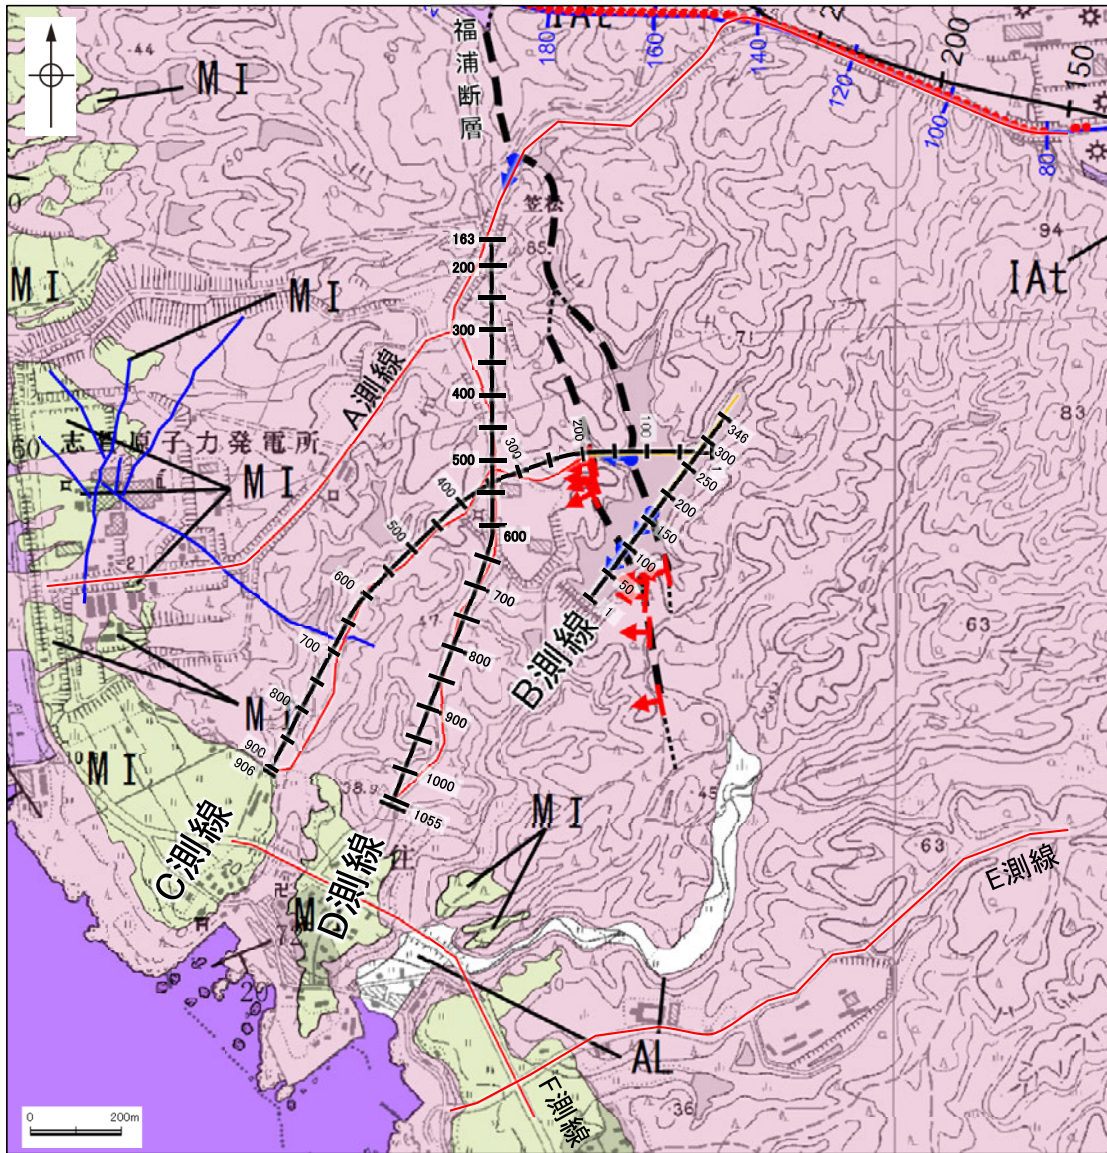
陸域	
測線長	約1.2km(C測線) 約1.2km(D測線)
振源	広帯域バイブレータ1台 (スイープ数3回(C測線), 5回(D測線), スweep周 波数8~200Hz, スweep 長15s)
発振点間隔	3.125m
受振器	上下動速度計(SG-5, SM-5, 固有周波数5Hz, 1個組)
受振点間隔	3.125m
記録系	有線型記録システム (Sercel 428)
サンプリング間隔	0.5ms
記録長	2s
解析CMP間隔	1.5625m
湖内	
測線長	約0.6km(B測線) 約0.3km(C測線)
振源	小型エアガン(40 cu.in.)
発振点間隔	3.125m
受振器	ハイドロフォン
受振点間隔	3.125m(一部6.25m)
サンプリング間隔	0.5ms
記録長	2s
解析CMP間隔	1.5625m

各測線における深度  
200m付近の垂直分  
解能は、反射波の卓  
越周波数に基づき、  
B測線で11m程度、  
C測線で24m程度、  
D測線で23m程度

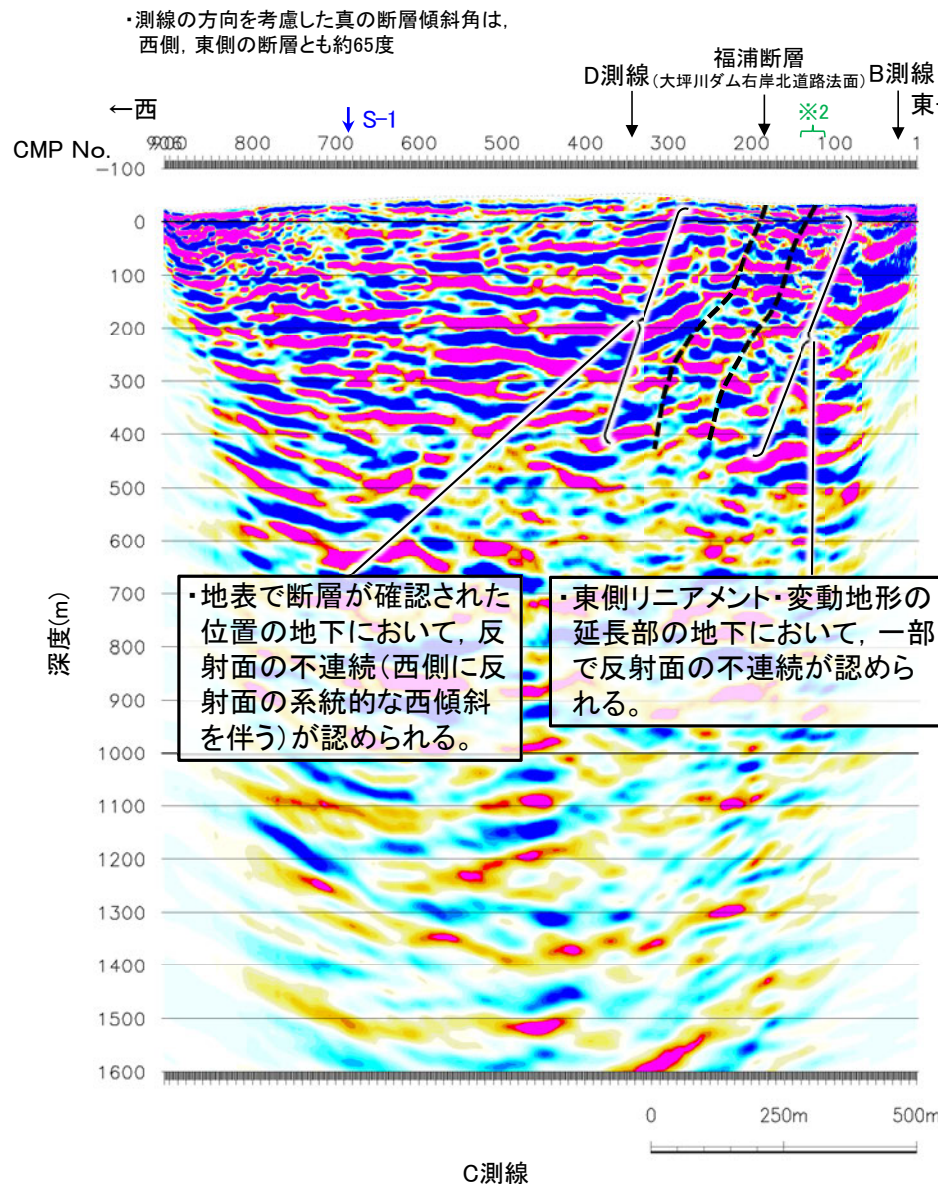
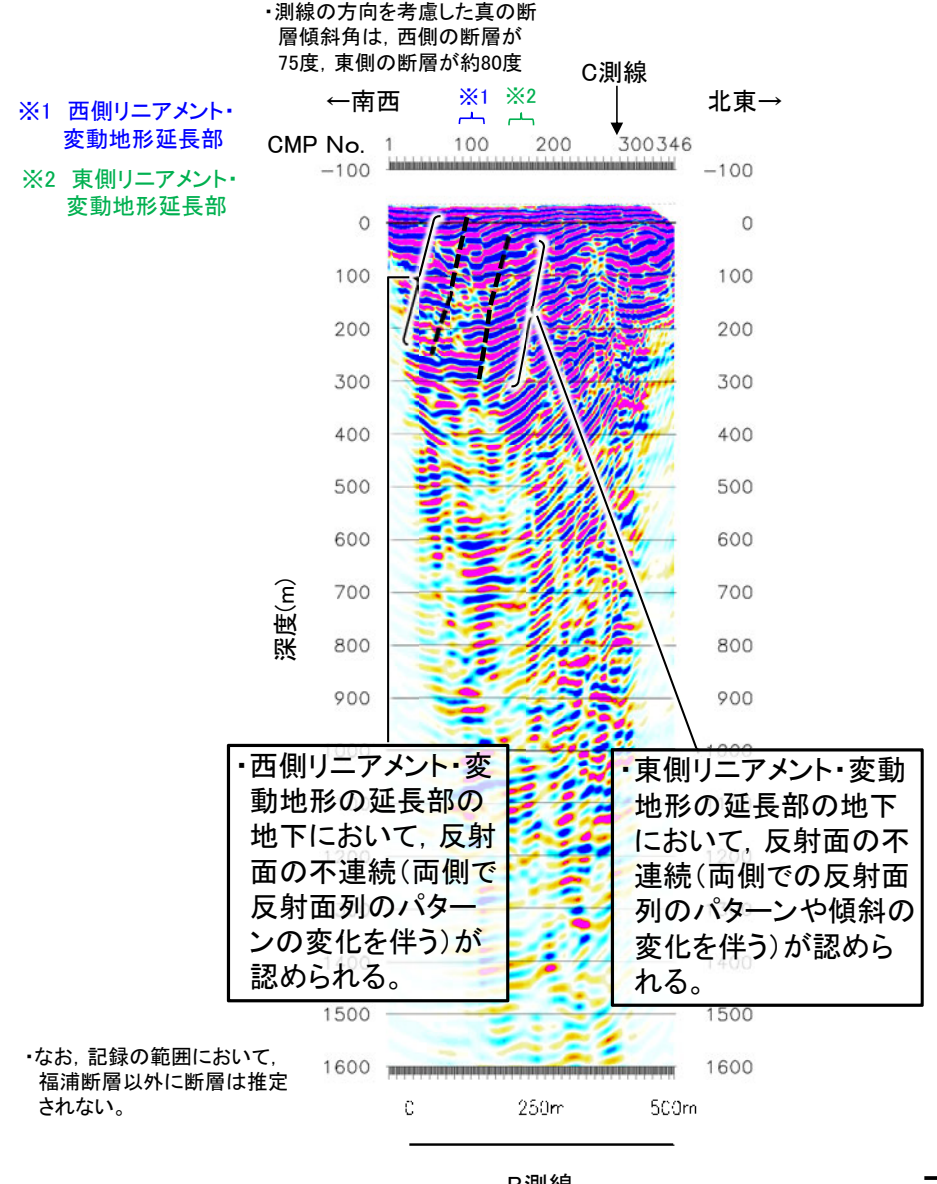
○また, 東側のリニアメント・変動地形の延長方向にも, 不明瞭ながら高角で西傾斜する反射面の不連続が認められ, 東側のリニアメント・変動地形に対応する断層と推定した。

○さらに, B, C測線において, 深度300m以浅を詳細に解析した結果からも, 上記と同じく西側, 東側リニアメント・変動地形に対応する断層を推定した(次頁以降)。
