福浦断層(北端)

## 2.2.1 (7) 福浦断層の端部 —南端付近の地形調査—

## 2.2.1(8) 断層oの評価 – 調査項目 –

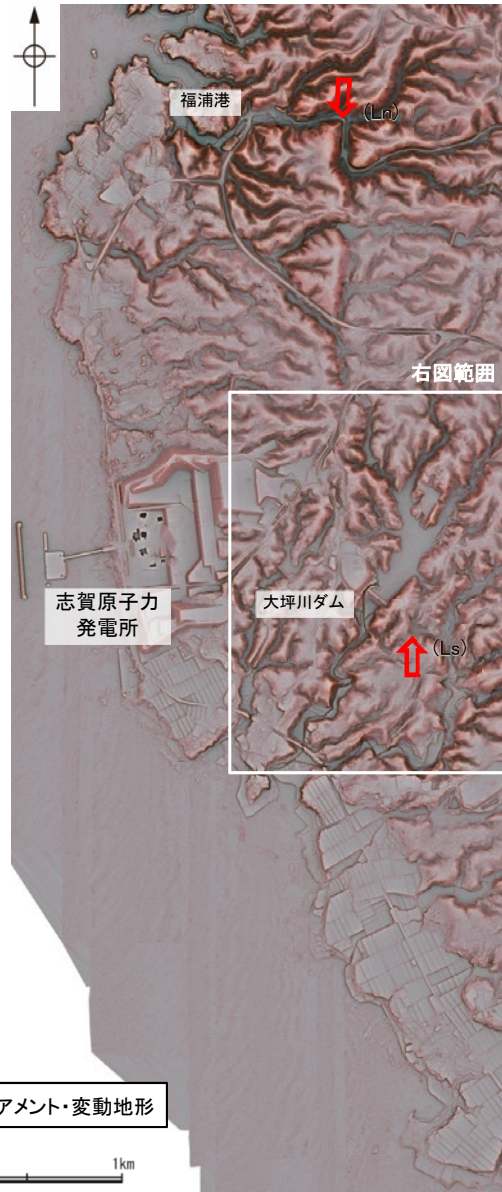
赤色立体地図

○大坪川ダム右岸及び大坪川ダム左岸では、逆向きの低崖等が直線的に連続して認められるが、大坪川ダム付近のLs地点以南では逆向きの低崖等は認められないことから、リニアメント・変動地形は判読されない。

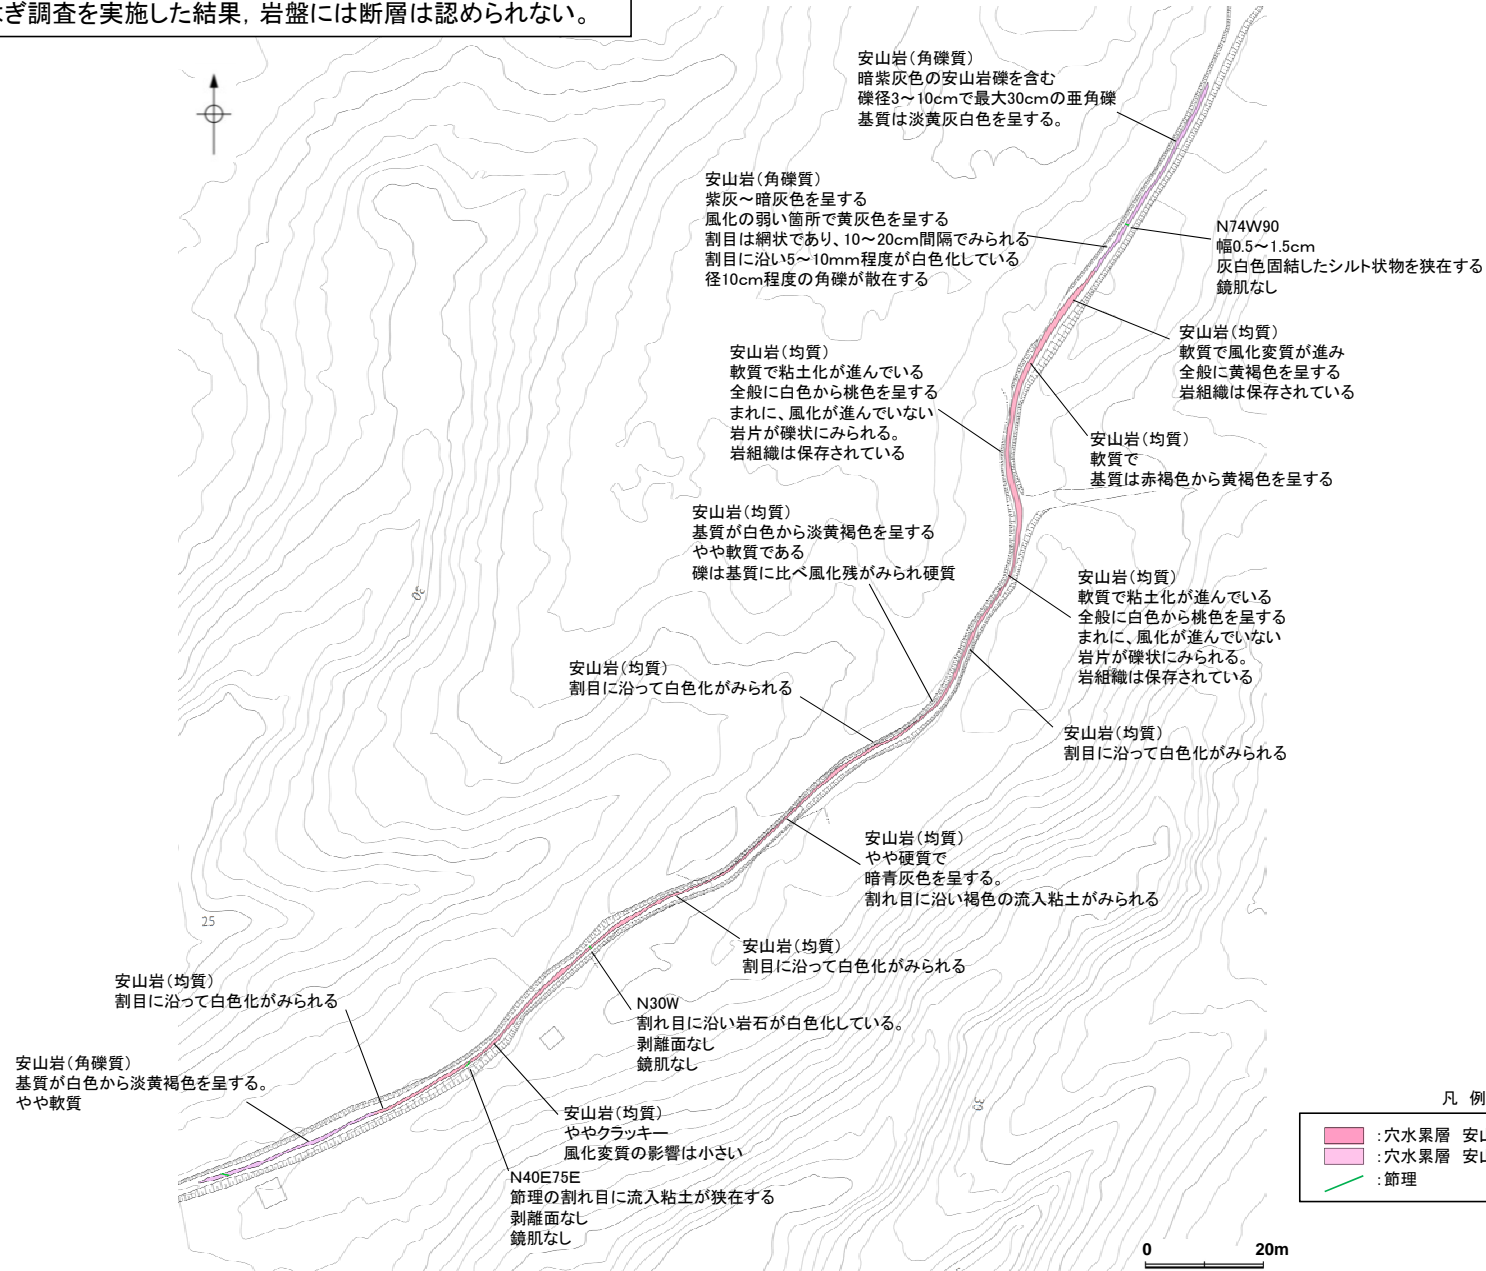
表土はぎ調査結果(ルートマップG)

・道路底盤において表土はぎ調査を実施した結果、岩盤には断層は認められない。

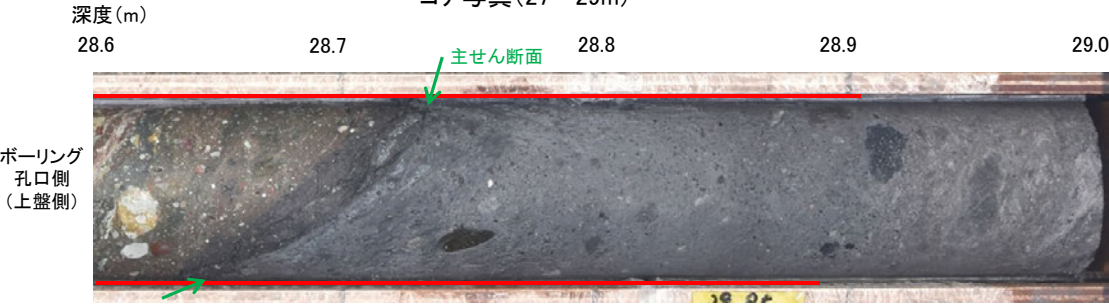
拡大写真(上:コア写真, 下:CT画像)

深度28.22~28.90mに、見掛けの傾斜角20~75°の厚さ33~35cmの破砕部が認められる。  
厚さ9.0~11cmの青灰色の粘土状破砕部及び厚さ24cmの固結した破砕部からなる。

- ・断層oは凝灰角礫岩(上盤側)と安山岩(下盤側)の岩相境界をなす。
- ・下盤側の安山岩は、変質を受けており、やや軟質である。

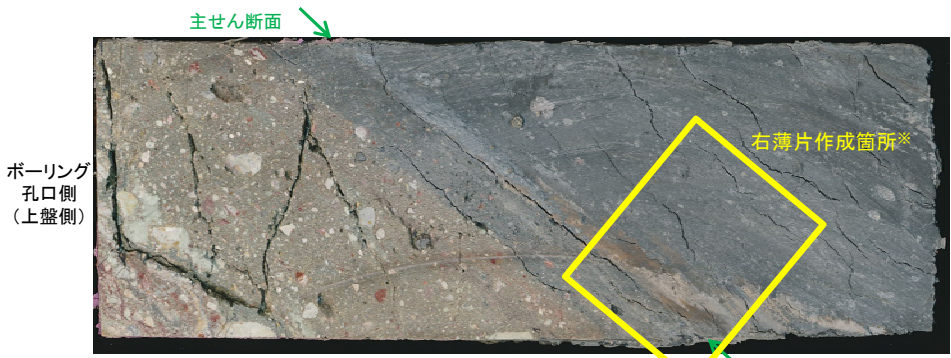
半割コア写真(OS-7孔) ※隣接孔(OS-5孔)の条線方向が概ね高角(110° R)であることから、90° Rの方向で薄片①と②を作成した。

・OS-7孔で認められる断層oの主せん断面において、90° Rの方向で2枚の薄片(薄片①及び②)を作成した。

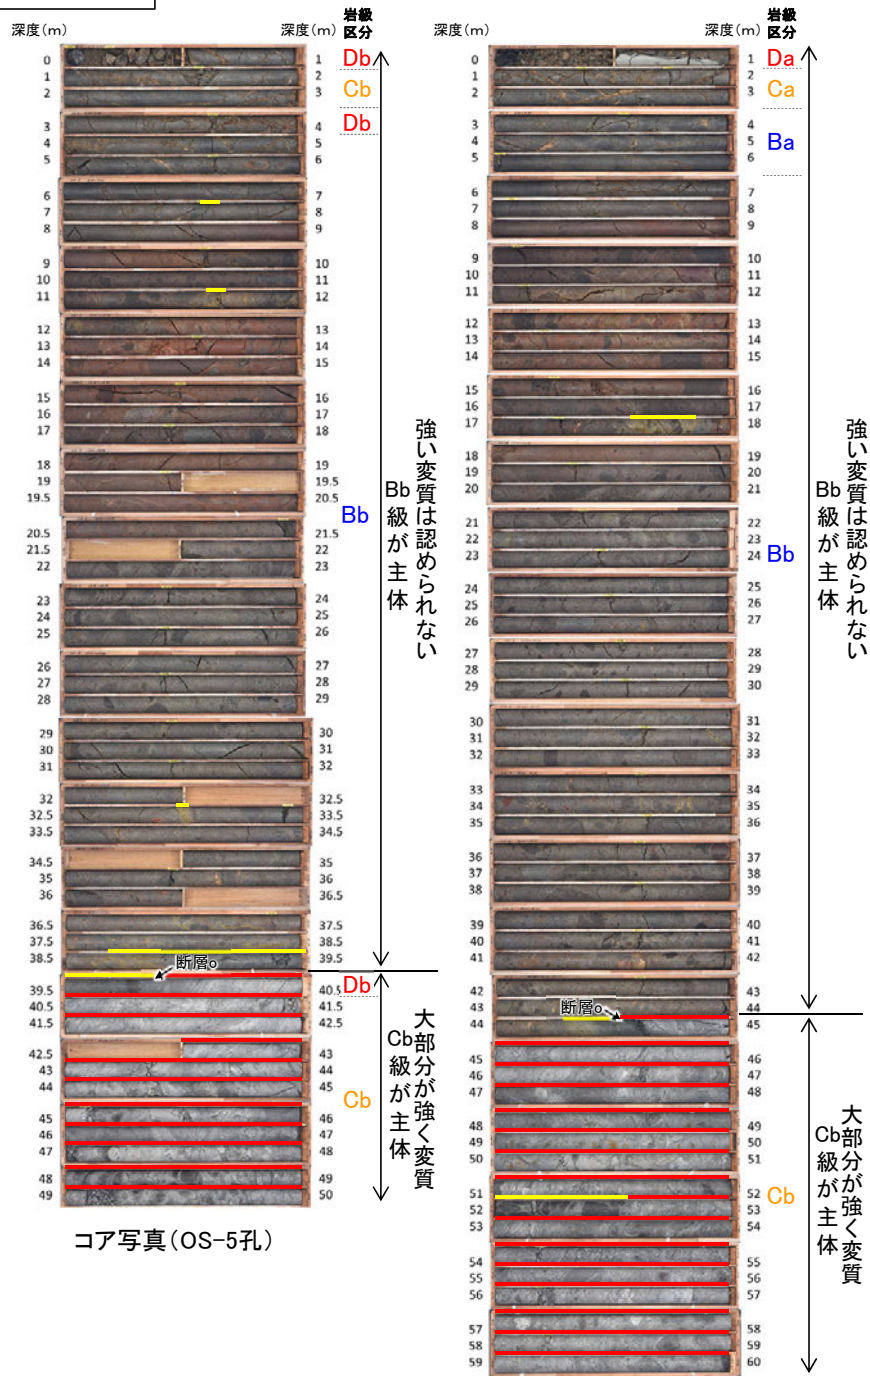
【福浦断層(西側)の上盤側】

○福浦断層(西側)の上盤側では、断層○を境に北西側が強く変質し、軟質化している。
