【福浦断層以外の破碎部の連続性確認(OS-11孔) (4/4)】

【福浦断層以外の破碎部の連続性確認(FD-6孔) (1/1)】

(8)FK-1孔, 大坪川ダム右岸トレンチ XRD分析

(11) 福浦断層周辺 段丘面調査

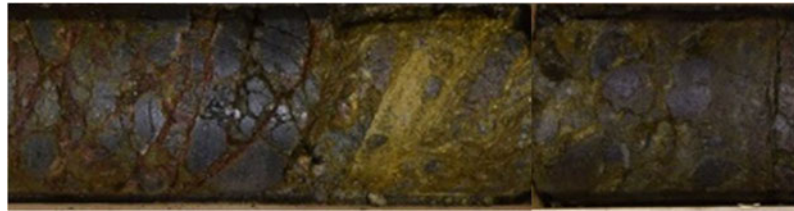
深度(m) **破碎部No.80(FD-6孔)**
 44.8 44.9 45.0 45.1

・厚さ7.0~7.5cmの砂状破碎部

N11° W/19° SW

走向・傾斜が福浦断層と異なり、隣接孔(F-1'孔)の想定延長位置(44.7~45.3m)に対応する破碎部が認められない。

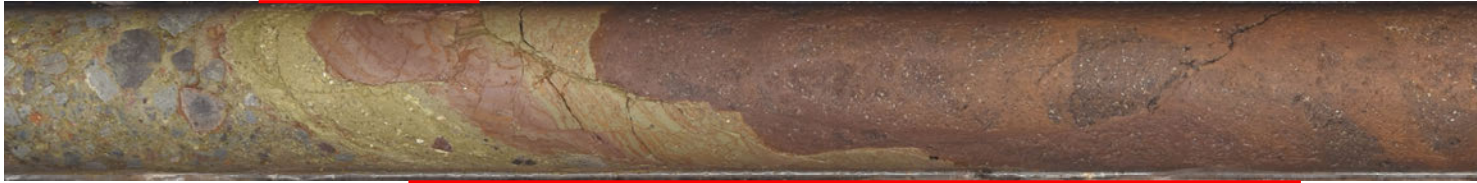
深度(m) **破碎部No.86(OS-9孔)**

・厚さ1.8~2.0cmの粘土状破碎部及び厚さ3.7~13cmの固結した破碎部

N29° W/79° SW

隣接孔(OS-3' 孔, OS-4孔)の想定延長位置(54.4~60.0m, 6.5~10.1m)に対応する破碎部が認められない。

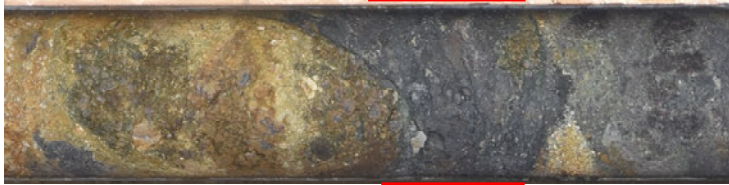
破碎部No.92(OS-9孔)

・厚さ5.4cmの角礫状破碎部

N71° E/57° SE

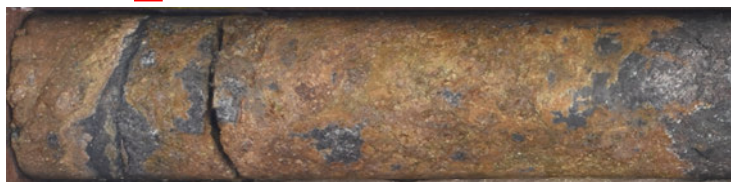
破碎部No.93(OS-9孔)

・厚さ0.1~0.5cmの粘土状破碎部及び厚さ0.6~2.0cmの固結した破碎部

N53° E/47° SE

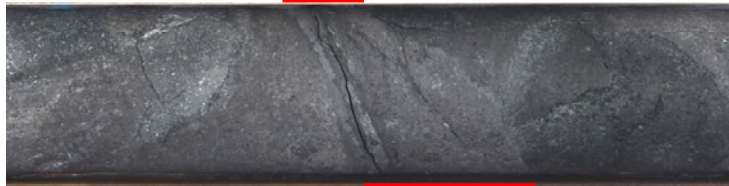
深度(m) **破碎部No.94(OS-9孔)**
79.5 79.6 79.7 79.8

・厚さ0.2~0.7cmの粘土状破碎部及
び厚さ2.3~3.3cmの固結した破碎部

N62° E/71° SE

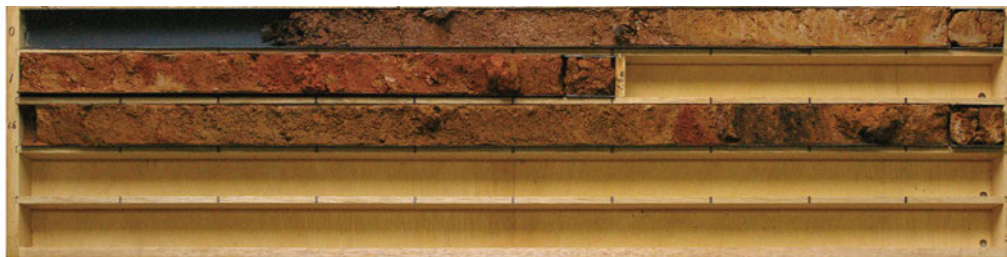
コア写真

* 深度0.0~0.27mは、コアサンブラーの打撃により圧縮されているため、見掛け上コアが欠如している。

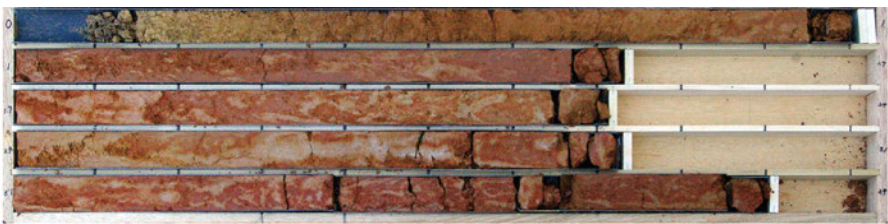
コア写真

*深度0.0～0.1mは、コアサンブラーの打撃により圧縮されているため、見掛け上コアが欠如している。
