独立行政法人日本原子力研究開発機構東海研究開発センター原子力科学研究所の  
JRR-3原子炉自動停止について（原因及び対策）

J R R - 3 原子炉自動停止

J R R - 3 原子炉施設

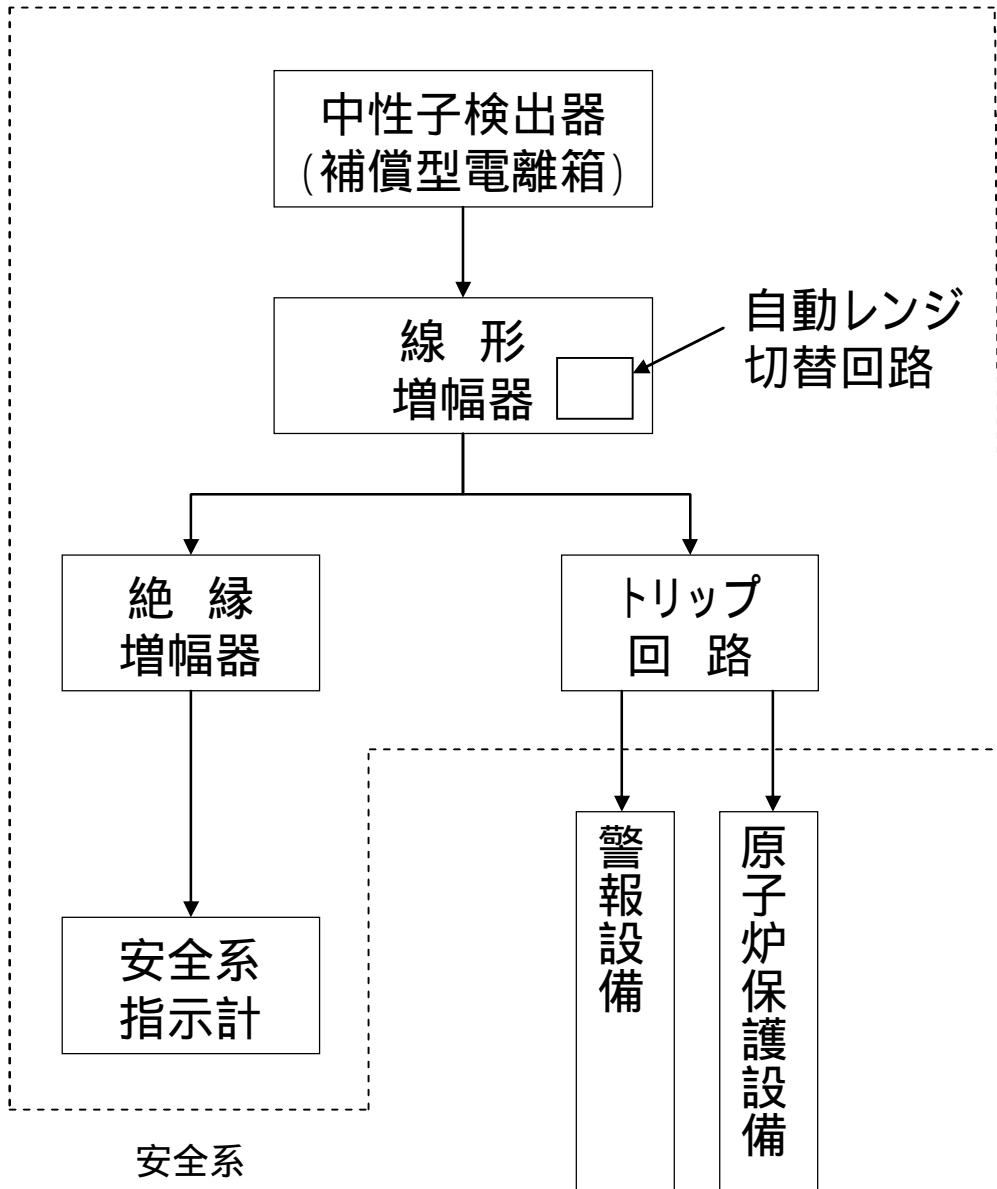
安全系の構成 (A系、B系)

1 2 時 1 4 分頃、2 系統ある安全系 ( 添付資料 2 参照 ) のうち A 系の「安全系中性子束高」のスクラム信号が発生し、原子炉が自動停止した。なお、原子炉出力は約 3.3MW ( 対数出力計の指示値 ) に達していた。

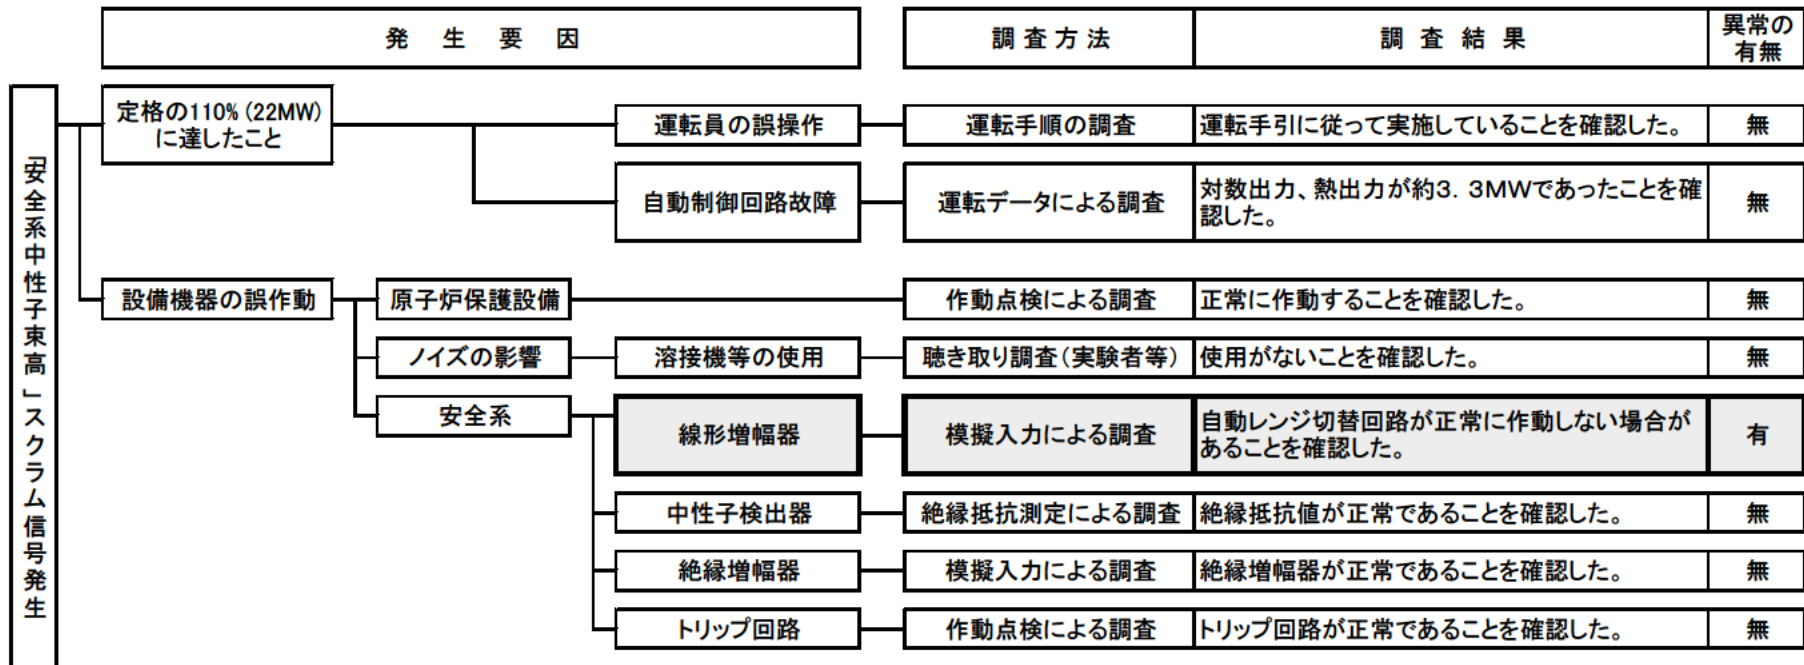
「安全系中性子束高」が発生する要因に関する調査フロー

「安全系中性子束高」のスクラム信号の発生原因として、原子炉出力が定格出力の110%（22MW）に到達したため、又は設備機器が誤作動したための2つが考えられる。調査はA系について「安全系中性子束高」が発生する要因に関する調査フロー」（添付資料4参照）に従い行った。これらに対する調査の方法及び結果を以下に示す。

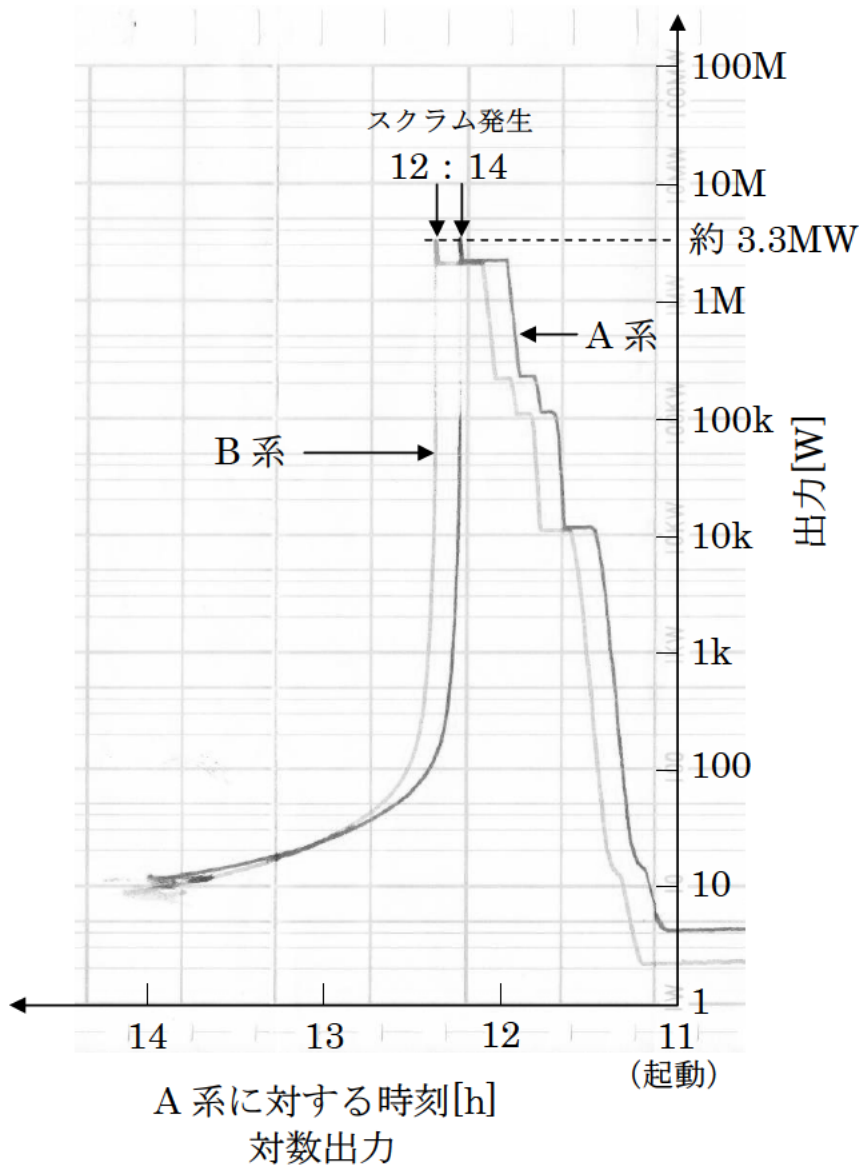
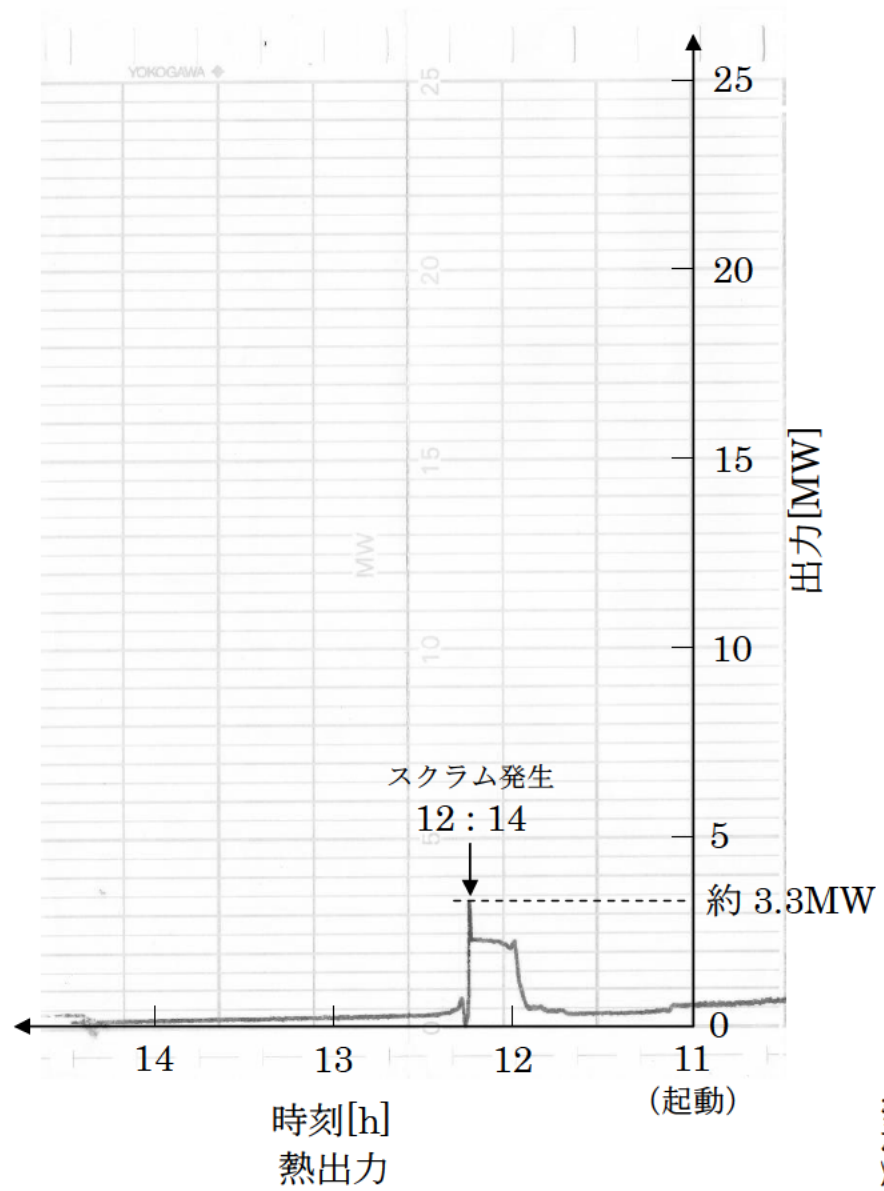
対数出力及び熱出力の記録紙

事象発生時においては、2MWから10MWへの出力上昇時に3.2MW付近で5MWレンジから25MWレンジに切り替わるときに事象が発生した。対数出力及び熱出力の記録紙（添付資料5参照）により、スクラム発生時の対数出力及び熱出力が約3.3MWであることから22MWに達していないことを確認した。なお、運転員の誤操作や自動制御回路（制御棒の自動制御により出力を目標値まで変化させる又は一定出力を維持する回路）の故障により異常な出力に達していないことも確認した。

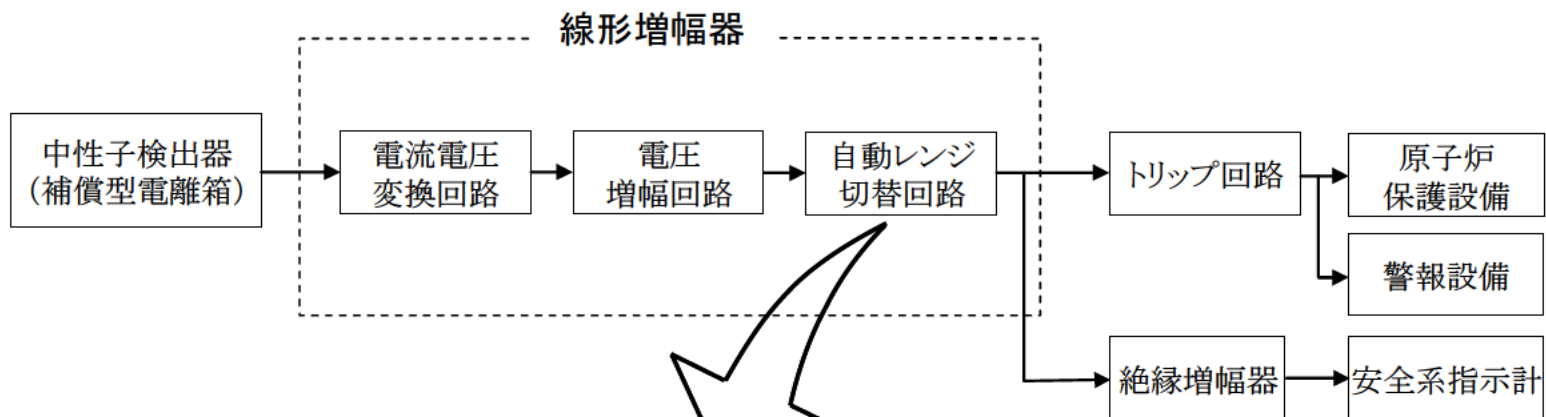
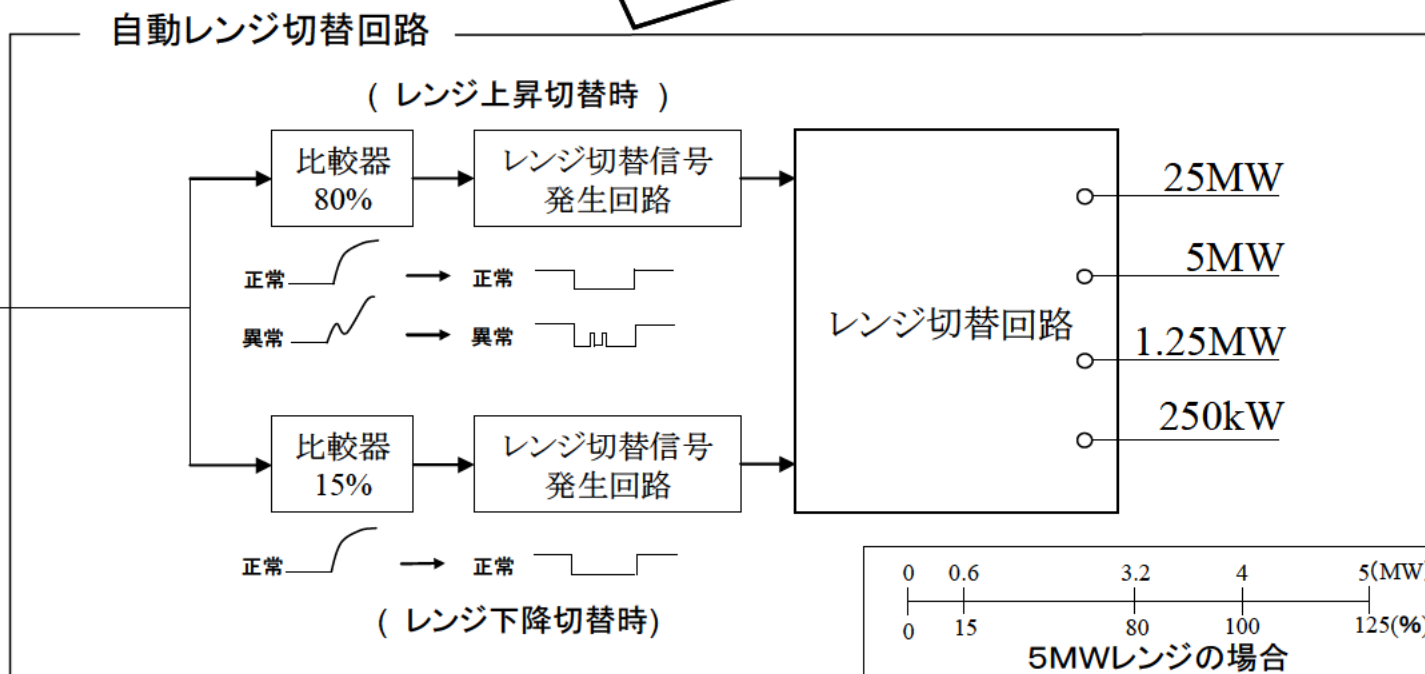
線形増幅器の構成

線形増幅器は、電流電圧変換回路、電圧増幅回路及び自動レンジ切替回路で構成される（添付資料6参照）。前述の再現試験により、線形増幅器の自動レンジ切替回路が正常に作動しない場合にスクラム信号が発生することが確認されたため、線形増幅器について詳細調査を行った。詳細調査は「線形増幅器調査フロー」（添付資料7参照）に従って行った。

自動レンジ切替回路は、比較器、レンジ切替信号発生回路及びレンジ切替回路で構成され、中性子計装設備に特有の回路である（添付資料6参照）。比較器は各レンジの80%<sup>\*1</sup>に出力が上昇すると、レンジ切替信号発生回路へレンジ上昇命令信号を出力し、各レンジの15%<sup>\*1</sup>に出力が下降すると、レンジ切替信号発生回路へレンジ下降命令信号を出力する。レンジ切替回路はレンジ切替信号発生回路の信号を受けて、レンジの切り替えを行う。

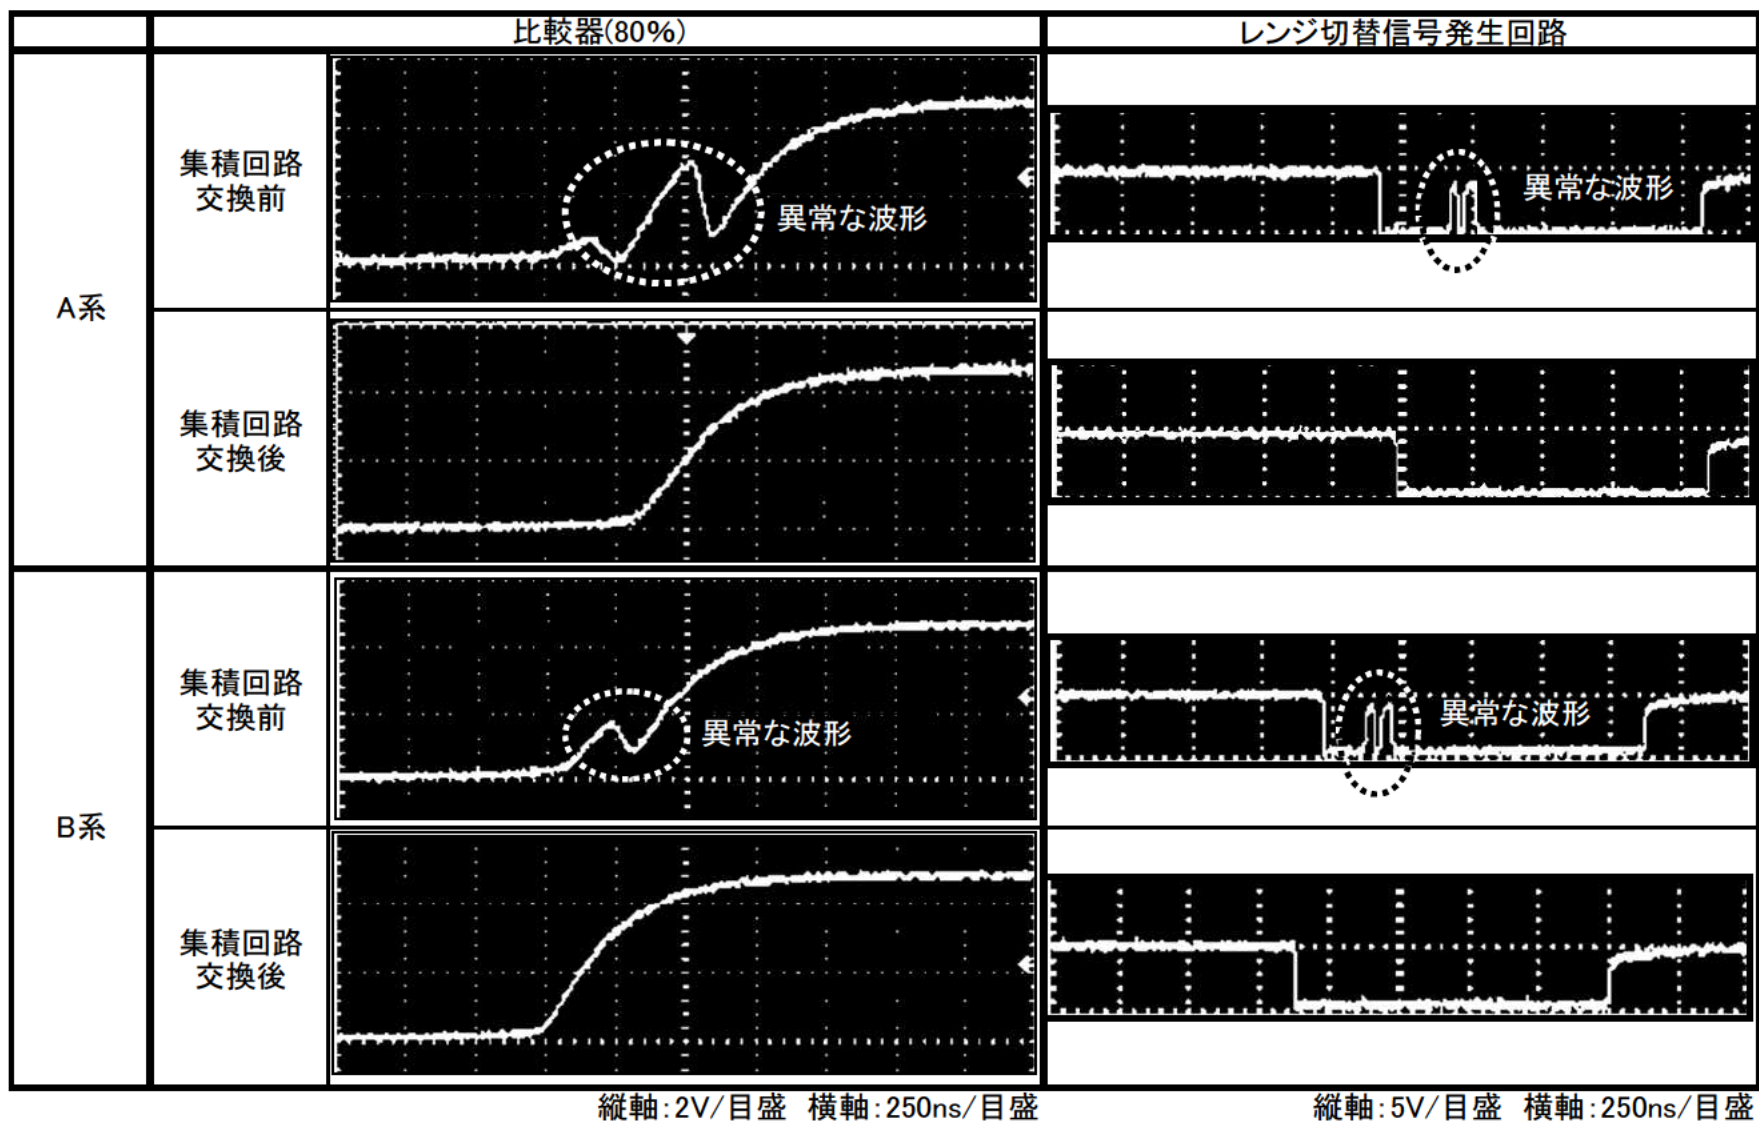
比較器及びレンジ切替信号発生回路の出力波形

本事象は、5MWレンジにおいて上位のレンジへ切り替わる出力設定値である80%（3.2MWに相当）付近で発生したため、80%に達した際に発生する信号の波形を測定し、比較器が正常に作動しているかどうかの調査を行った。その結果、比較器からの出力信号波形が歪んでおり、その程度によってレンジ切替が誤作動する可能性があることが判明した。比較器からの出力信号は後段のレンジ切替信号発生回路の入力信号となるが、比較器の出力信号の異常波形がレンジ切替信号発生回路、更にはレンジ切替回路の作動に影響を及ぼすことを確認した。比較器の構成部品である集積回路（IC）を新品に交換して波形を確認したところ、出力波形の歪みは発生しなくなることを確認し、出力波形の異常はICの経年変化に起因するものと判断した。なお、B系についても同様の傾向を認めた（添付資料8参照）。

本回路が比較器からのレンジ上昇あるいは下降命令信号を受けて正常なレンジ切替信号を出力しているかどうかの調査を行った。その結果、比較器からの正常な入力に対しては、正常な切替信号が出力されており、レンジ切替信号発生回路は正常であることを確認した（添付資料8参照）。

前述のとおり、「安全系中性子束高」のスクラム信号の発生は、安全系の線形増幅器のうち、自動レンジ切替回路の比較器に使用されているICの出力波形の異常に起因する誤作動によるものと判断した。そこで、自動レンジ切替回路の比較器に使用されているICを新品のものに取り替え比較器の特性を確認したところ、出力される信号の波形は正常に戻った。したがって、当該ICの経年変化が原因であると特定した。

本事象の原因となった安全系A系の当該IC(80%用比較器)について交換を行った。B系に使われている同IC(80%用比較器)についても交換を行った。また、自動レンジ切替回路の比較器として同様に使われているICについて調査を行った。そのうち、原子炉保護設備の作動に影響を与える回路のIC(安全系の予備器の80%用比較器並びにA系、B系及び予備器の15%用比較器)についても、予防保全の観点から交換を行った。交換後、自動レンジ切替回路が正常に作動していることを確認するとともに、安全系に対して実施する施設定期自主検査と同等の検査を行い、安全系が正常であることを確認した。今後、これらのICの経年変化を把握するため、施設定期自主検査の期間毎に比較器の出力波形を確認し、その健全性を確保していくこととする。
