大飯発電所4号炉 高経年化技術評価  
(コンクリート構造物および鉄骨構造物)

補足説明資料

令和4年7月25日

関西電力株式会社

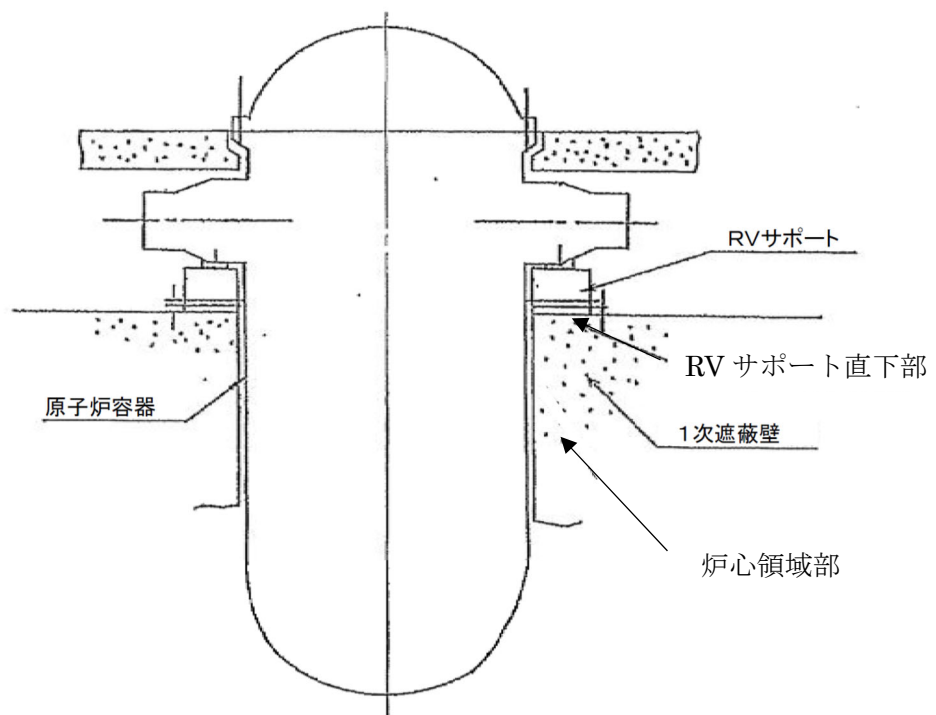
図1 1次遮蔽壁の概要

評価点は、ガンマ発熱の影響の最も大きい炉心領域部および原子炉容器サポート（RVサポート）直下部とした。1次遮蔽壁の概要を図1に示す。

評価については、コンクリートの温度制限値と温度分布解析の結果を比較した。

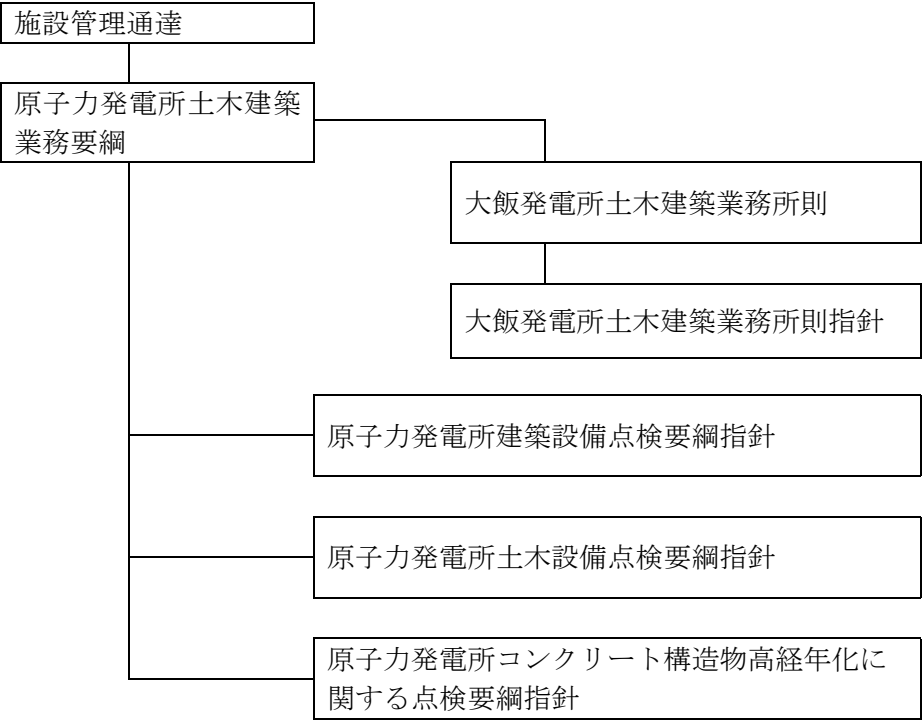
タイトル	土木・建築設備に関する保安全管理の文書体系について
説明	<p>土木・建築設備に係わる保安全管理の文書体系は以下のとおりである。</p>

<pre>graph TD; A[施設管理通達] --&gt; B[原子力発電所土木建築業務要綱]; B --&gt; C[大飯発電所土木建築業務所則]; B --&gt; D[原子力発電所建築設備点検要綱指針]; B --&gt; E[原子力発電所土木設備点検要綱指針]; C --&gt; F[大飯発電所土木建築業務所則指針]; E --&gt; G[原子力発電所コンクリート構造物高経年化に関する点検要綱指針];</pre> <p>以上</p>

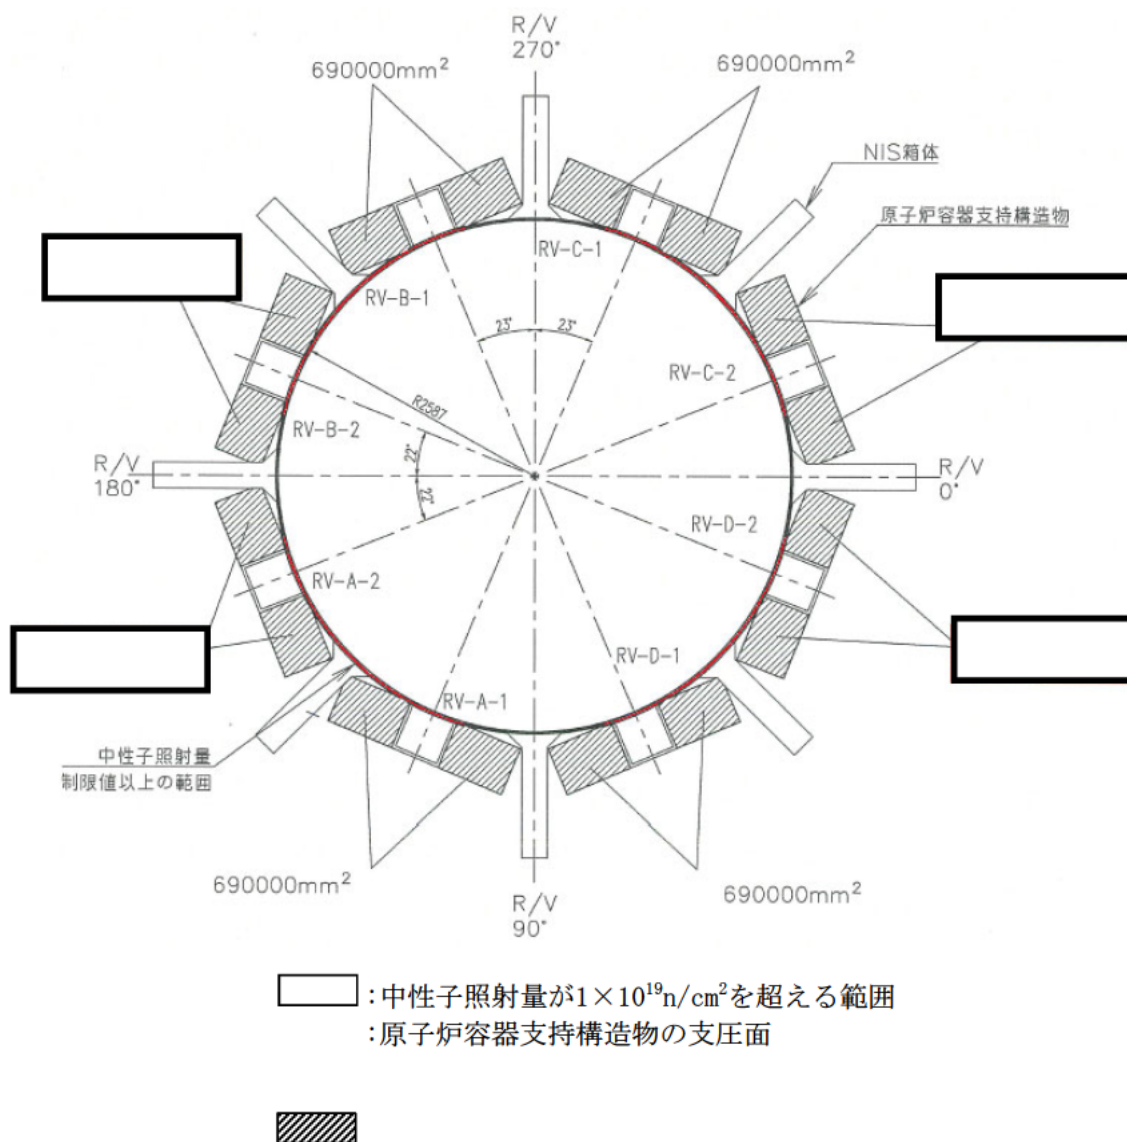
図3-1 中性子線照射量が $1 \times 10^{19} \text{n/cm}^2$ を超える範囲と原子炉容器支持構造物の支圧面との比較

一部の支圧面に $1 \times 10^{19} \text{n/cm}^2$ を超える範囲が僅かに存在するため、支圧面積を欠損させ、  
 □ mm<sup>2</sup>とする。
