2号機 PCV内部調査・試験的取り出し作業の準備状況

2022年8月24日

1. PCV内部調査及び試験的取り出しの計画概要

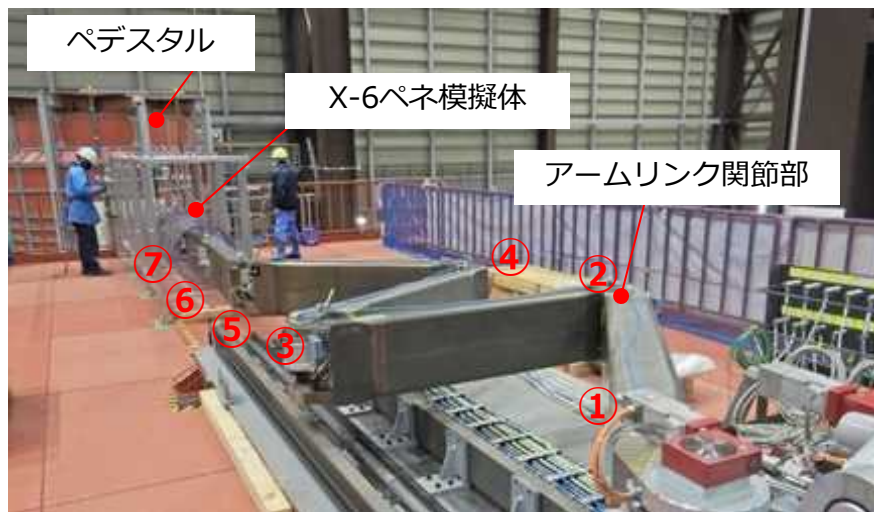
X6ペネ通過性確認試験の状況

- ロボットアームの伸縮操作（原点⇒伸長⇒格納）を行い、**アクリル製X6ペネ模擬体の通過性を確認**。
- 今後の改良点として「アームリンク関節部の位置決め精度の向上」を抽出、X6ペネ、ペDESTAL内の狭隘部通過時の接触リスク低減等の観点より、**楯葉にて更なる位置決め精度の向上***を図る予定。
（* : アームリンク関節部（①～⑦）の角度誤差(指令値と実際の角度の差)を小さくし接触リスク等を低減）
- 現場に合わせた制御プログラムの修正・精度向上を実施中

接触リスクの低減
(最小クリアランス : 約15mm)

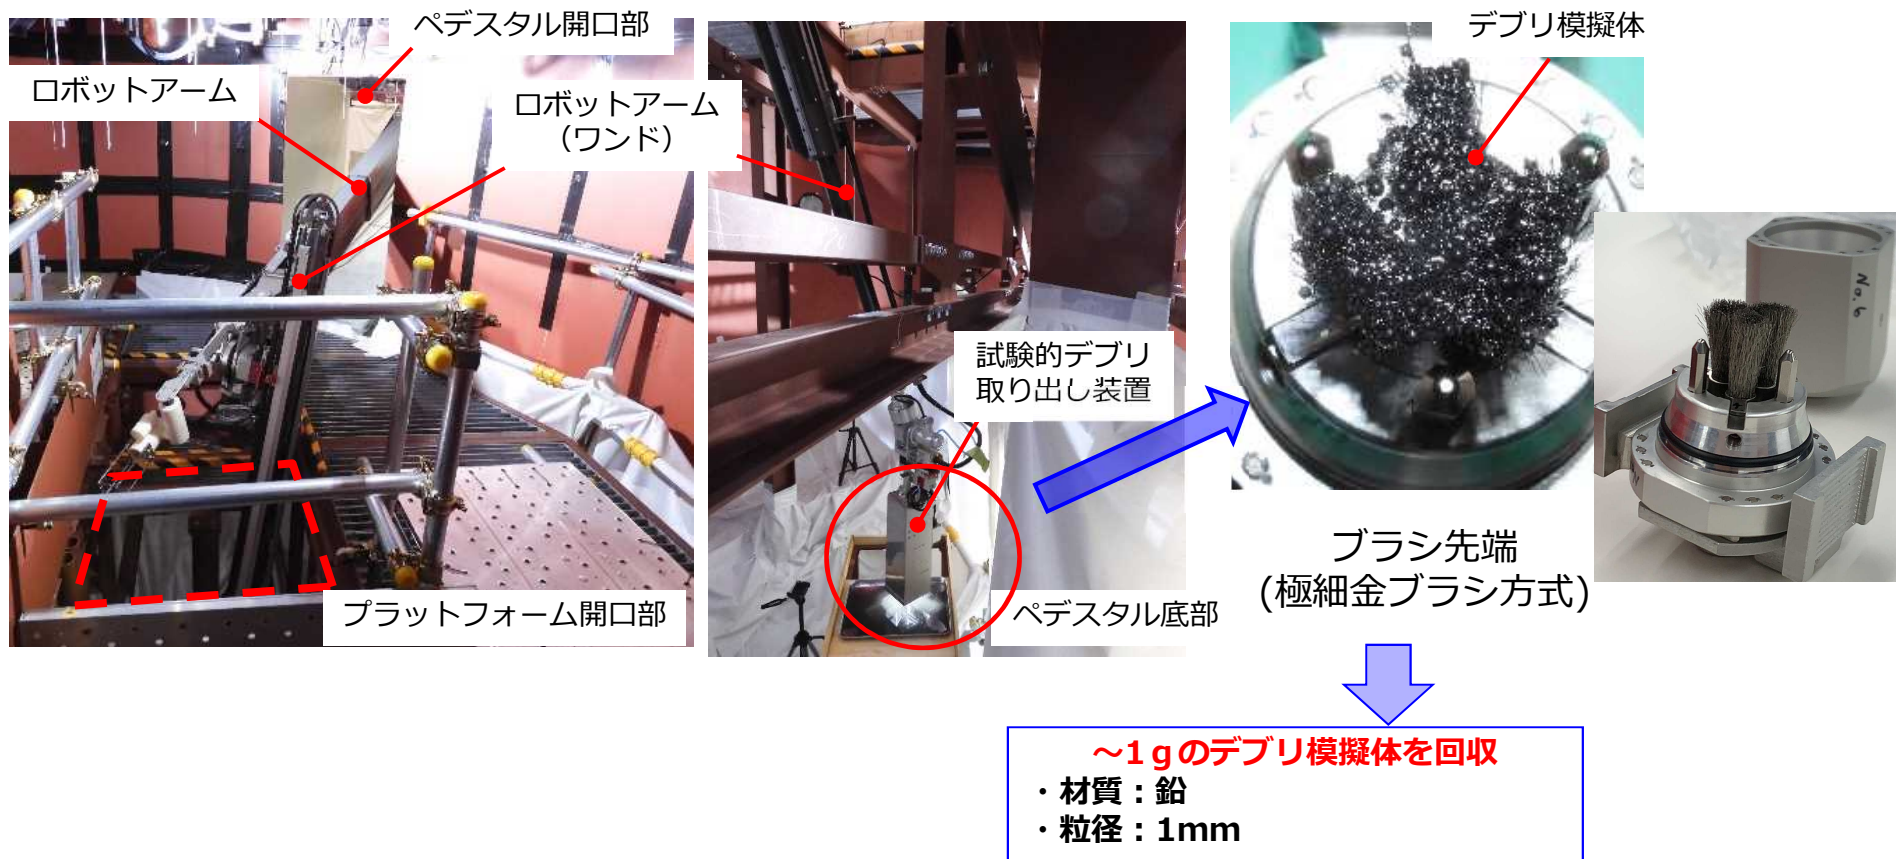
PCV内部へのアクセス性確認 (デブリ回収) 試験の状況

- ・ デブリ回収装置をロボットアーム先端へ搭載、PCV内部からペDESTAL底部へアクセスしデブリ模擬体の回収試験を実施し、**~1gのデブリ模擬体の回収が可能**なことを確認。
- ・ 尚、ペDESTAL底部までのアクセスのための**更なる位置決め精度の向上**を含め**運転手順の精緻化**を図る。

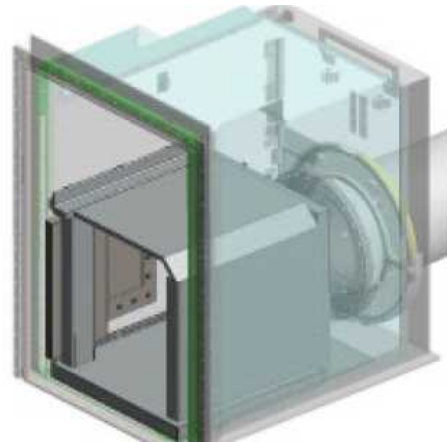
隔離部屋①内へ遮へい設置

- 箱型ゴム部損傷の対策として、箱型ゴムを金属板に交換し、X-6ペネハッチの把手は切断
- 工場モックアップ試験にて作業成立性を検証中。

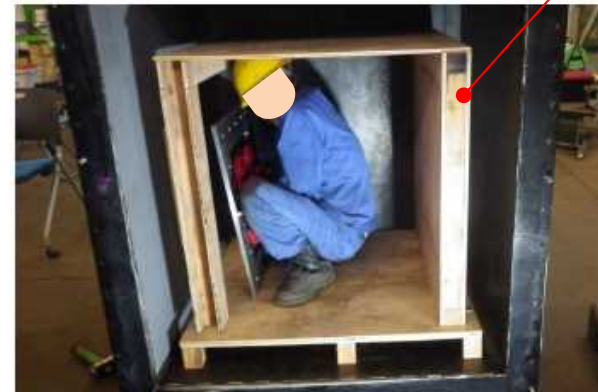
模擬の遮へい体

箱型ゴム取外し

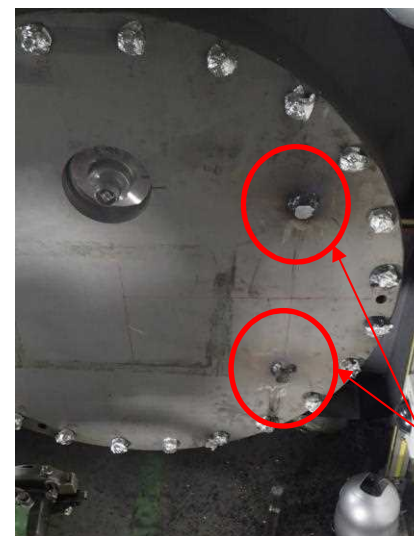
<把手切断後>

切断箇所

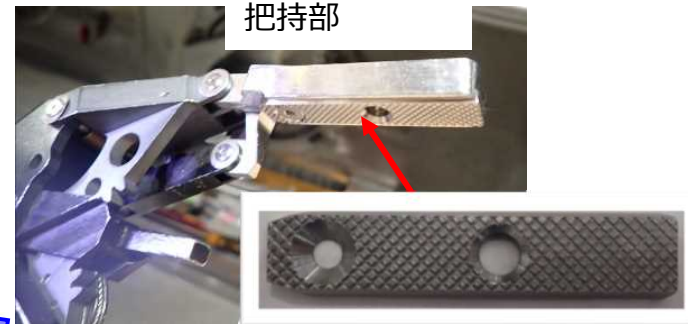
- ・神戸における試験にてアームカメラの取付・取り外し作業を実施し作業の成立見通しを得ると共に作業性改善項目として「双腕マニピュレータ把持部の滑り防止」を抽出。
- ・今回、楯葉にて「把持部の爪先部品に滑り対策」を実施することにより作業性が改善、対策の有効性を確認。

すべり止め対策として製作した爪先部品

ロックピンを引っ張る際に
把持部が滑る

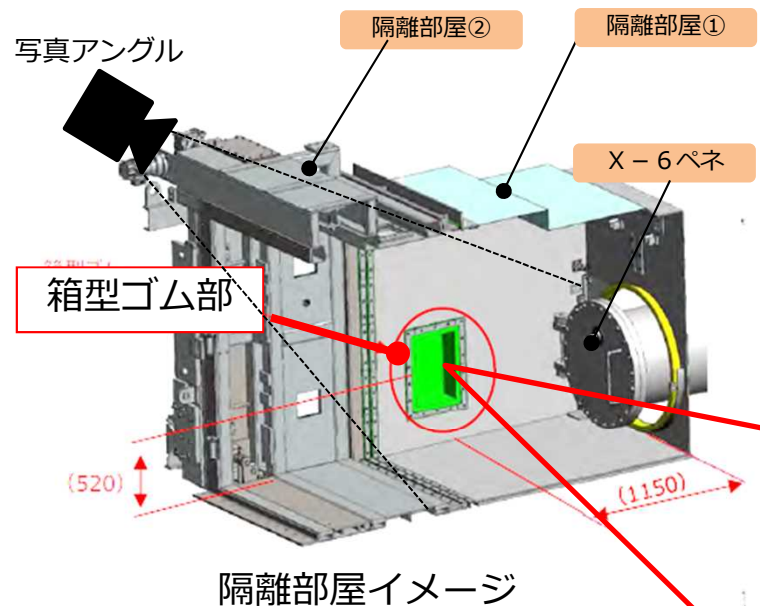
- X-6ペネ開放前の準備作業として、隔離部屋①、②を設置し、据え付け状態の確認を実施
加圧したところ圧力の低下を確認
- 原因調査をしたところ、X-6ペネハッチ開放時にペネフランジ把手を収納する箱型ゴム部に損傷を確認

箱型ゴム部寸法：約30×45×12cm
材質：EPDM

- 検討中の対策は以下の通り。
- なお、X-6 ペネハッチは内部調査・試験的取り出し装置を接続することから、90°以上開く必要がある。そのため把手が箱型ゴム部へ干渉するリスクを考慮し検討。
⇒検討した結果、金属製平板への交換及びX-6 ペネハッチの把手切断を行う。
並行して隔離部屋の再製作も検討中
