1F廃炉における分析計画の策定について（案） （分析計画策定の進め方）

2022年8月30日

東京電力ホールディングス株式会社

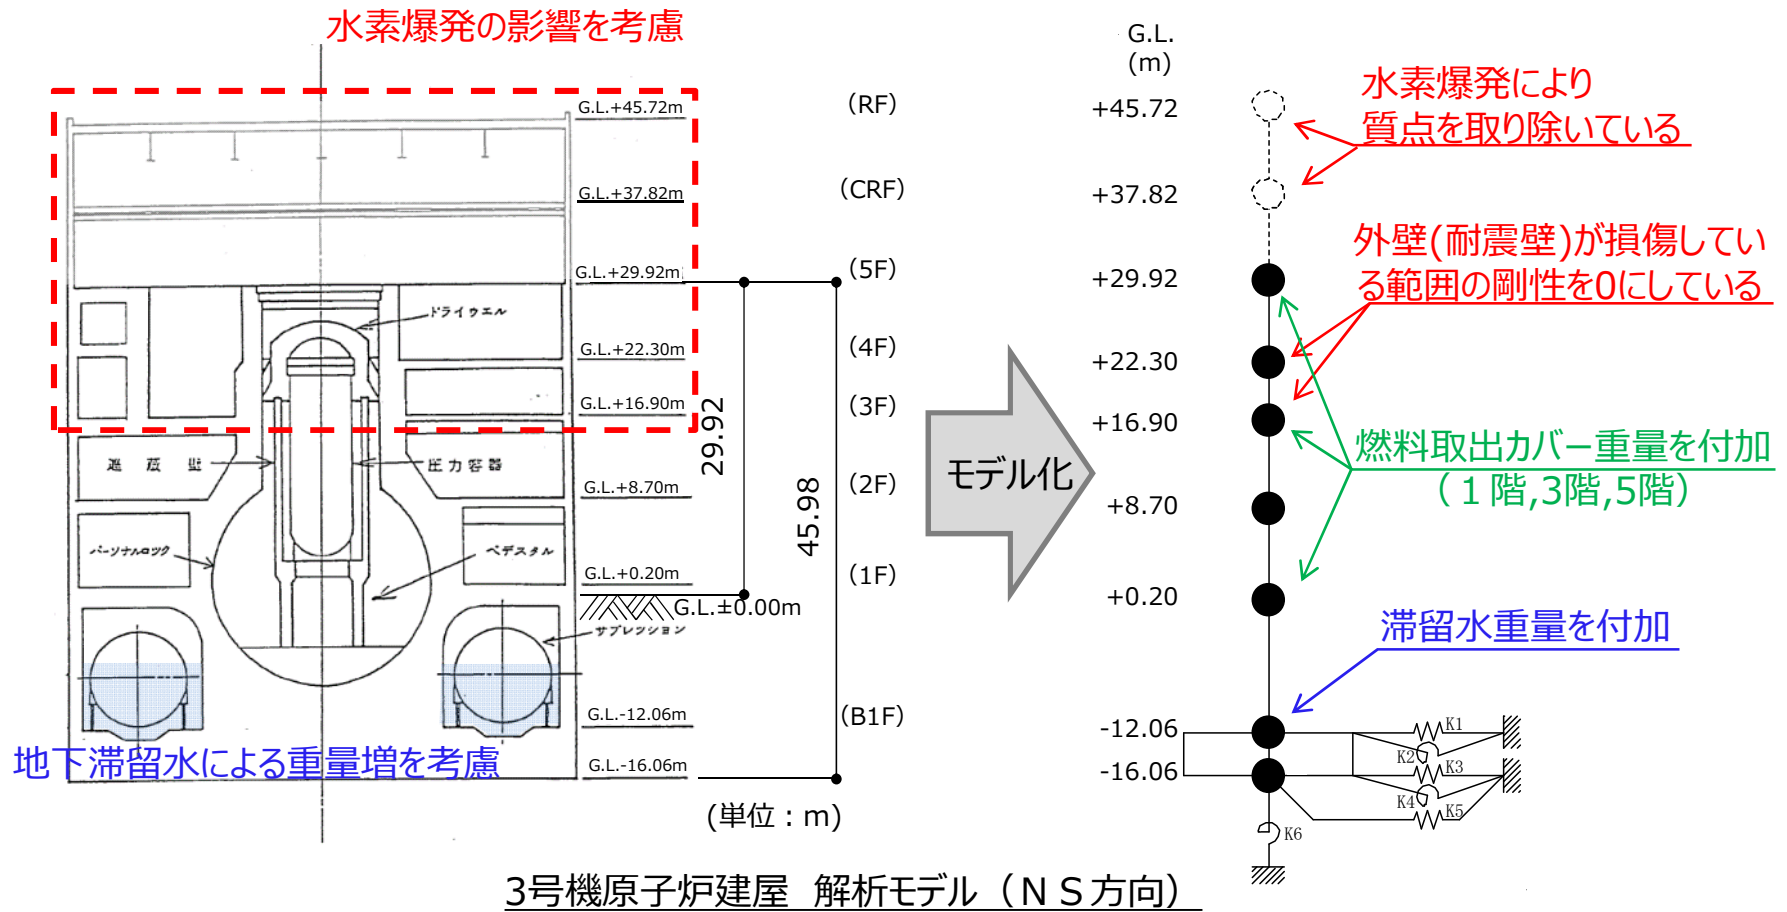
- 3月16日地震のはぎとり波を用いて、3号機原子炉建屋の影響評価を実施した
- 建屋に係る部分の諸元については、建屋損傷状況・地下滞留水・燃料取り出しカバー等の状況を踏まえて設定

- 耐震壁のせん断ひずみは、最大で **0.07×10^{-3}** （EW方向）※1であり、耐震壁の評価基準値（ 4.0×10^{-3} ）に対して十分余裕があることを確認

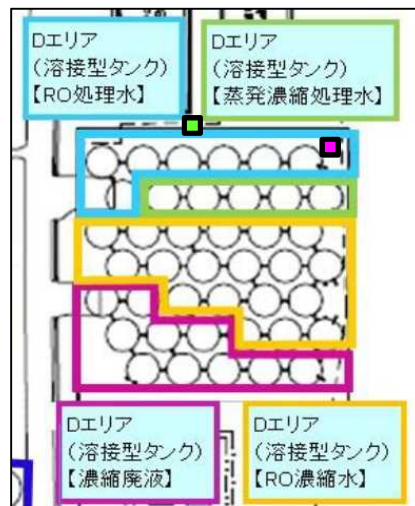
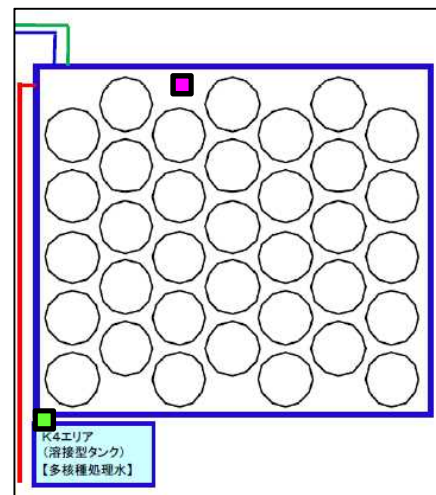
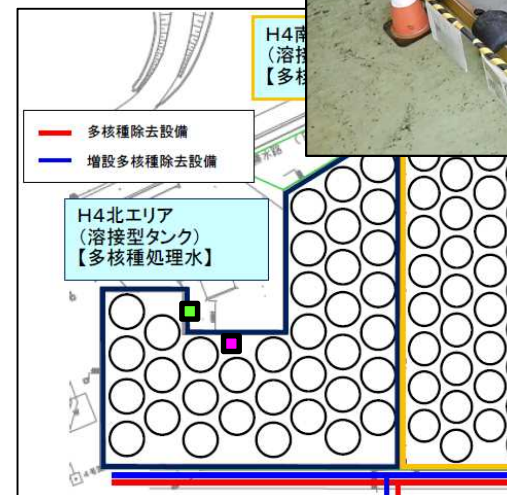
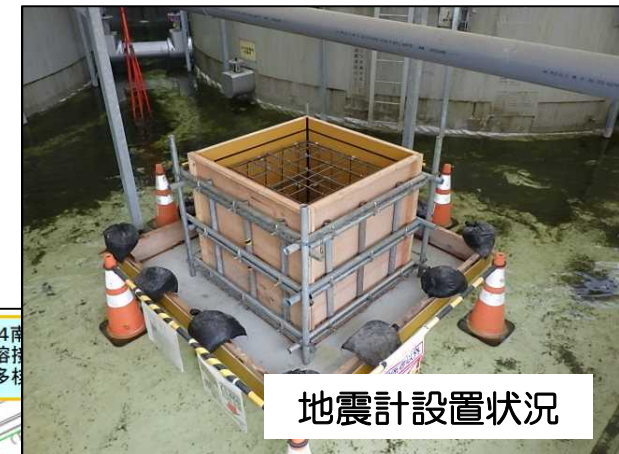
地震計設置イメージ図

- ・設置場所見直しに関し規制庁殿に確認頂いた後、現地作業を8月より実施
- ・8月31日に移設を完了し、運用開始予定

■ 現在位置
■ 移設後位置

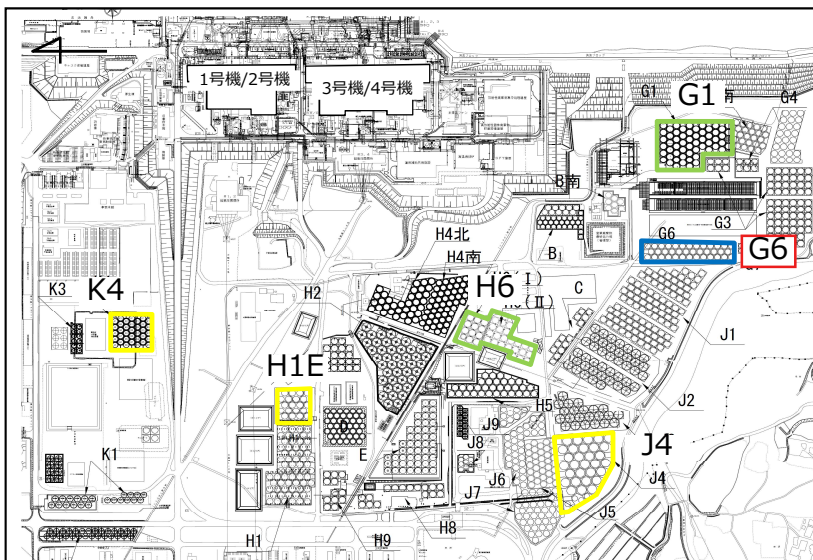
■ 2月13日地震および3月16日地震において発生したタンク内水位計の故障は以下のとおり

2月13日地震 故障数

- ✓ G6エリアのタイプA水位計に故障が集中
その他は、地震による偶発故障と推定
- ✓ 故障したタイプA水位計は、一部を別型式のタイプCへ交換

3月16日地震 故障数

- ✓ 前回と同様、G6エリアのタイプA水位計に故障が集中
- ✓ 前回の地震で交換したタイプC水位計は、故障なし
- ✓ 故障したタイプA水位計は、全てタイプCへ交換

- ・2回の地震で故障が確認された水位計は、主にG6エリアのタイプA水位計。なお、タイプAは、G1やH6でもそれぞれ数十台使用しているが、2回の地震においてG1やH6では故障の発生は無い
- ・2月13日地震で故障したG6エリアのタイプA水位計はタイプCへ交換しており、3月16日地震では故障は発生していない
- ・故障したタイプA水位計の調査を行い、水位計内部に異常を確認。タイプCはタイプAと仕様が異なる（設計上の考慮）
- ・よって、これまで故障しなかったG6エリアの残りのタイプA水位計も、今年度中にタイプCの水位計へ交換する

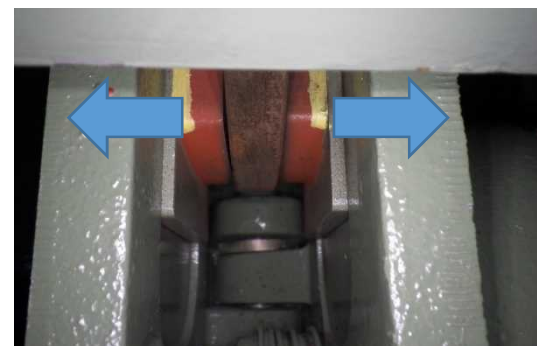
■調査により走行ブレーキ4か所中1か所が解除されず、ディスクの回転が制動されていたため走行不能になっていたことが判明

■ブレーキや減速機の位置ずれが生じ、ディスクとパッドが強く接触していたことが原因。減速機の位置調整、ディスクとパッドのすき間調整を行い、正常に動作することを確認

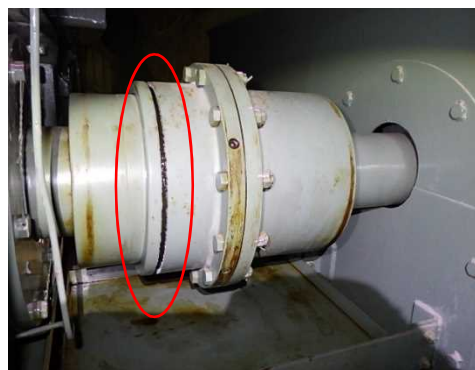
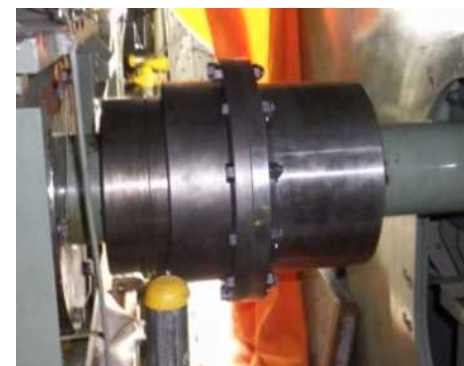
ギアカップリングカバー損傷部

②ギアカップリングカバーの損傷：予備品への交換を実施
