# 淡水化（RO）装置入口における トリチウム濃度の状況について

2022年 9月22日 Rev.1

# 3号機原子炉格納容器内取水設備の運転開始について

# 1号機原子炉補機冷却系線量低減に向けた 内包水サンプリング作業の再開について

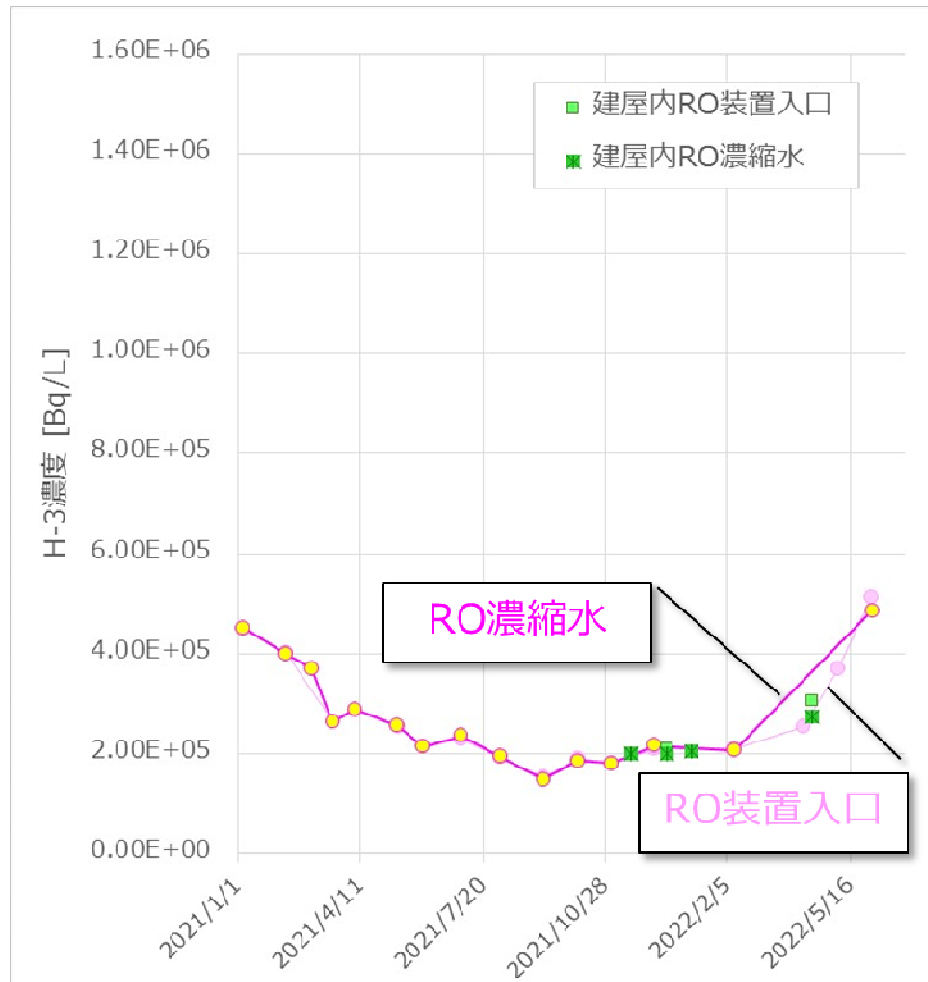
- 各建屋の滞留水中のH-3濃度を確認したところ、RO装置入口のH-3濃度上昇と同じ時期に3号機R/BのH-3濃度の上昇が見られることを確認（右図参照）。

※1,2号機の上昇（○部）についてはRO装置入口のH-3濃度上昇に伴い、淡水側にもH-3が移行されたことによる影響と推定。

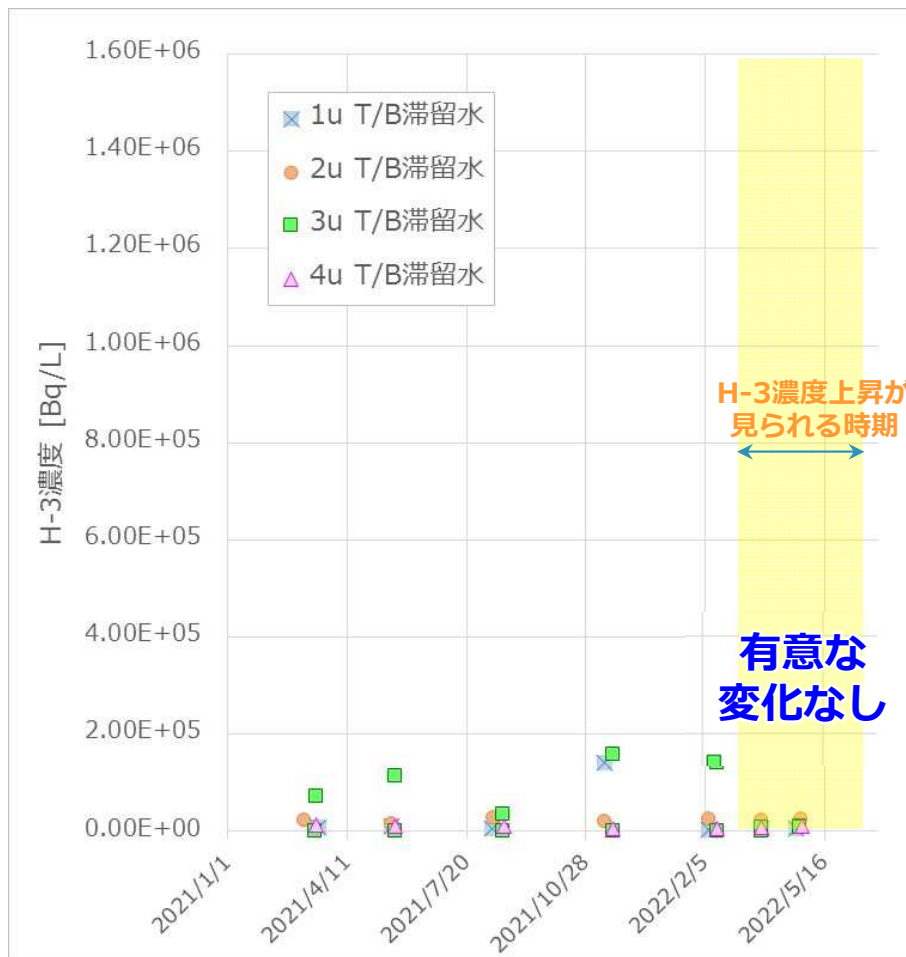
T/BのH-3濃度推移

- RO装置入口のH-3濃度上昇と同じ時期にT/BならびにRW/Bにおいて、有意な濃度変化が見られていない。

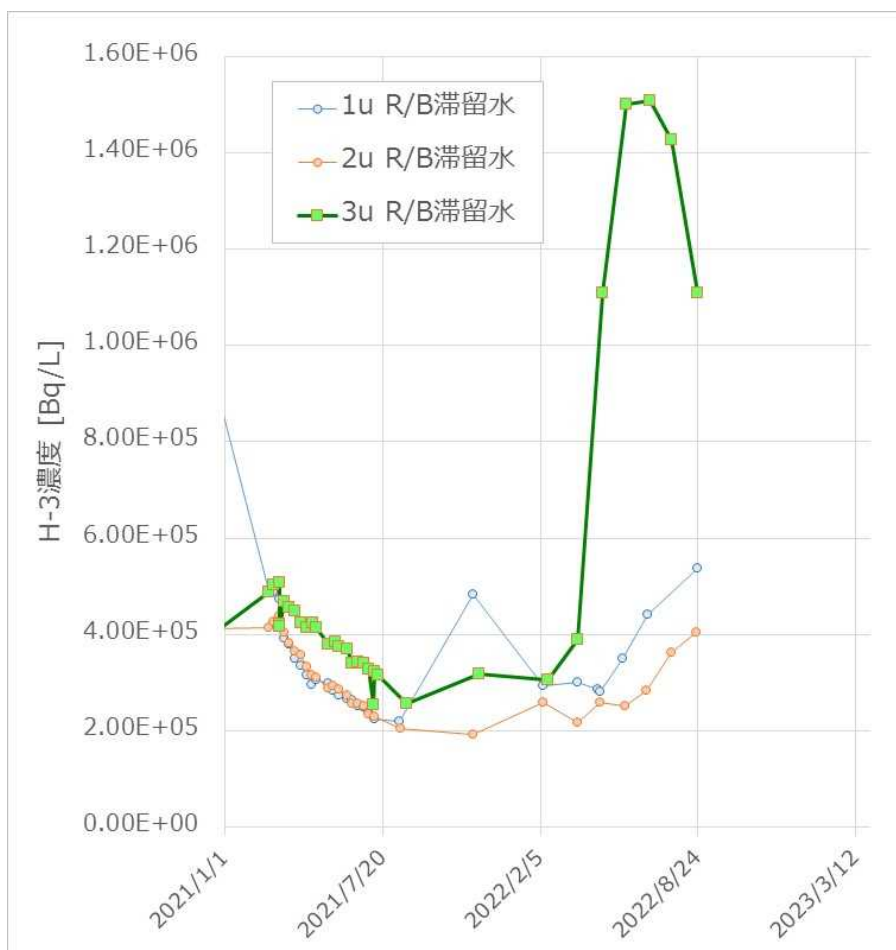
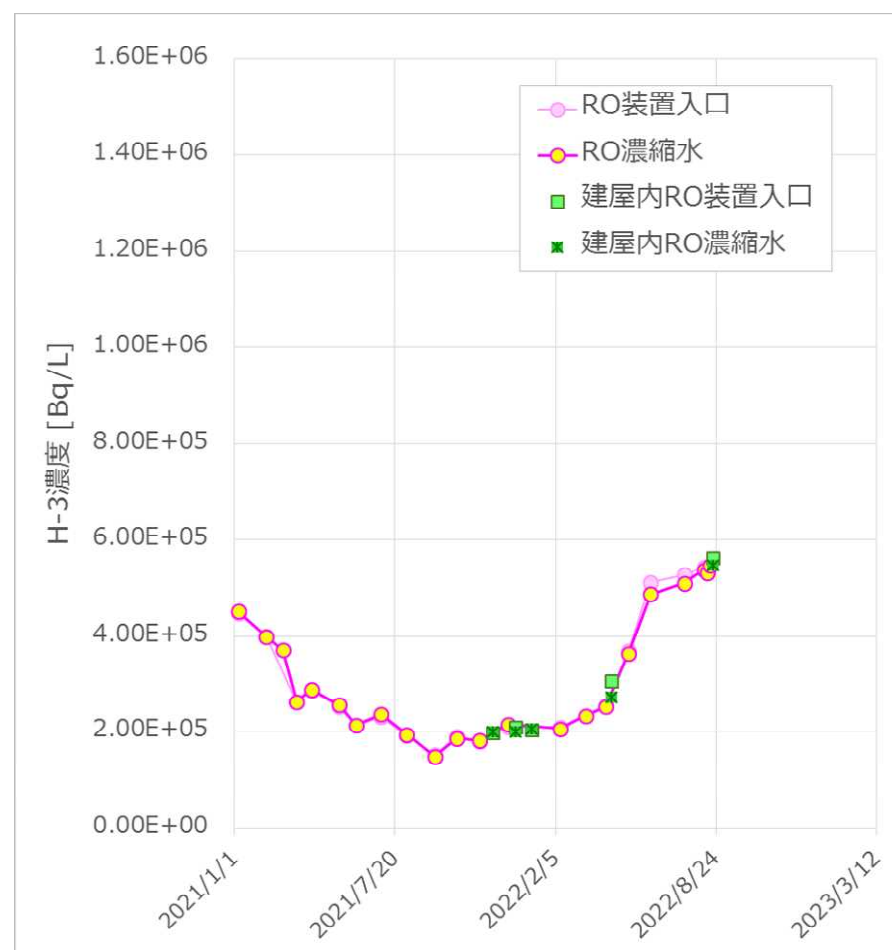
- 至近の3号機原子炉建屋滞留水のトリチウム濃度には、下降傾向が見られる。
- 一方、RO装置入口濃度は緩やかであるものの、上昇傾向が確認されていることから、監視継続中。

⇒ 3号機PCV取水に関しても、濃度を監視継続しながら、少量の実施からを計画。

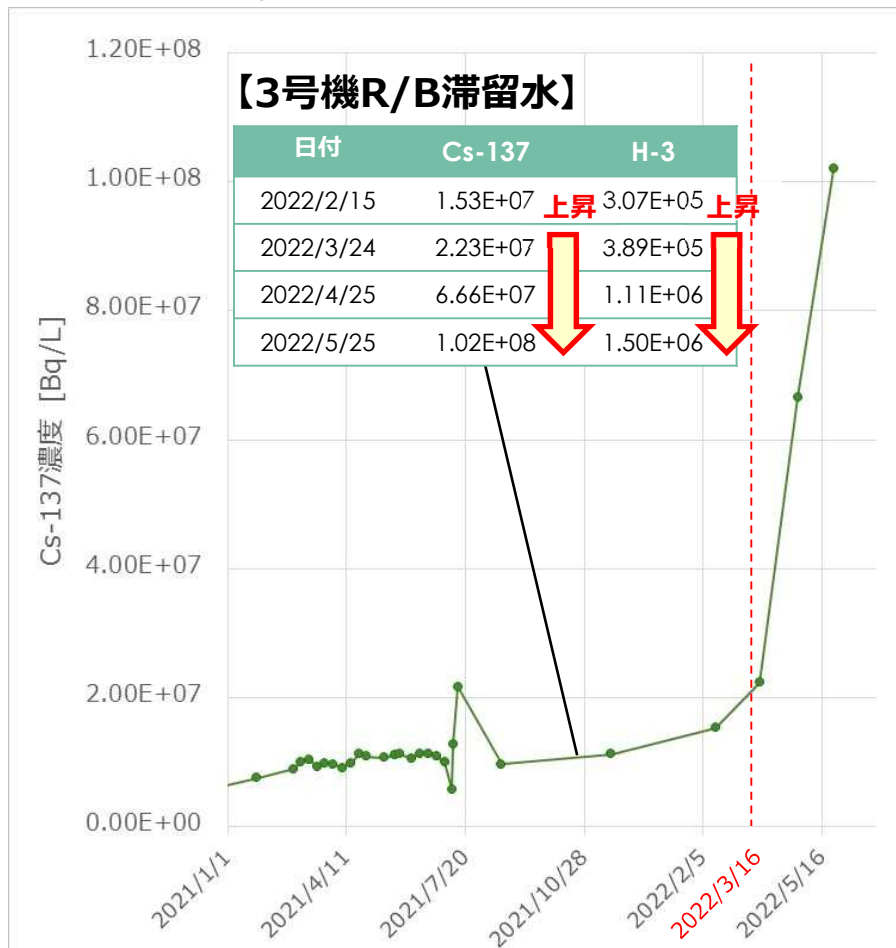
- 3号機R/Bについては、2016年度～2018年度と同様にH-3濃度上昇時期と同時期にCsについても桁上りの上昇が見られる。
- また、同時期に滞留水受け入れ先となっていたHTIについても同傾向が確認されているものの、SARRY/SARRY2の吸着材性能には影響のないレベルの変動に留まっている。

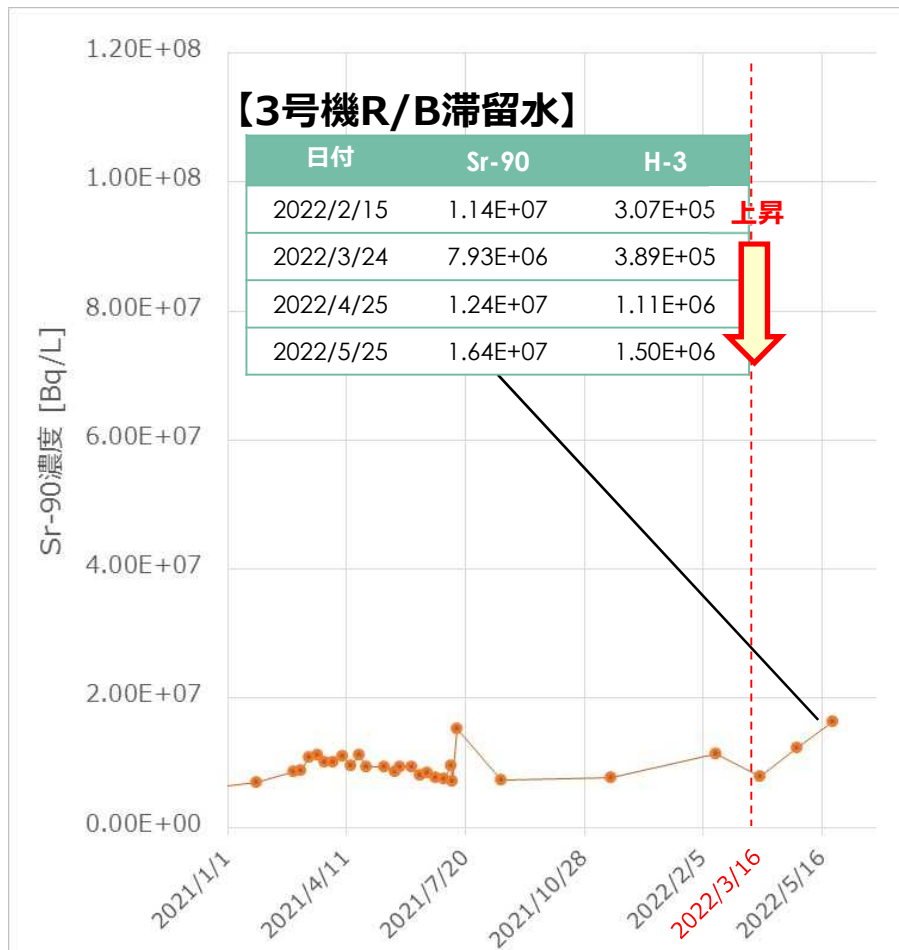
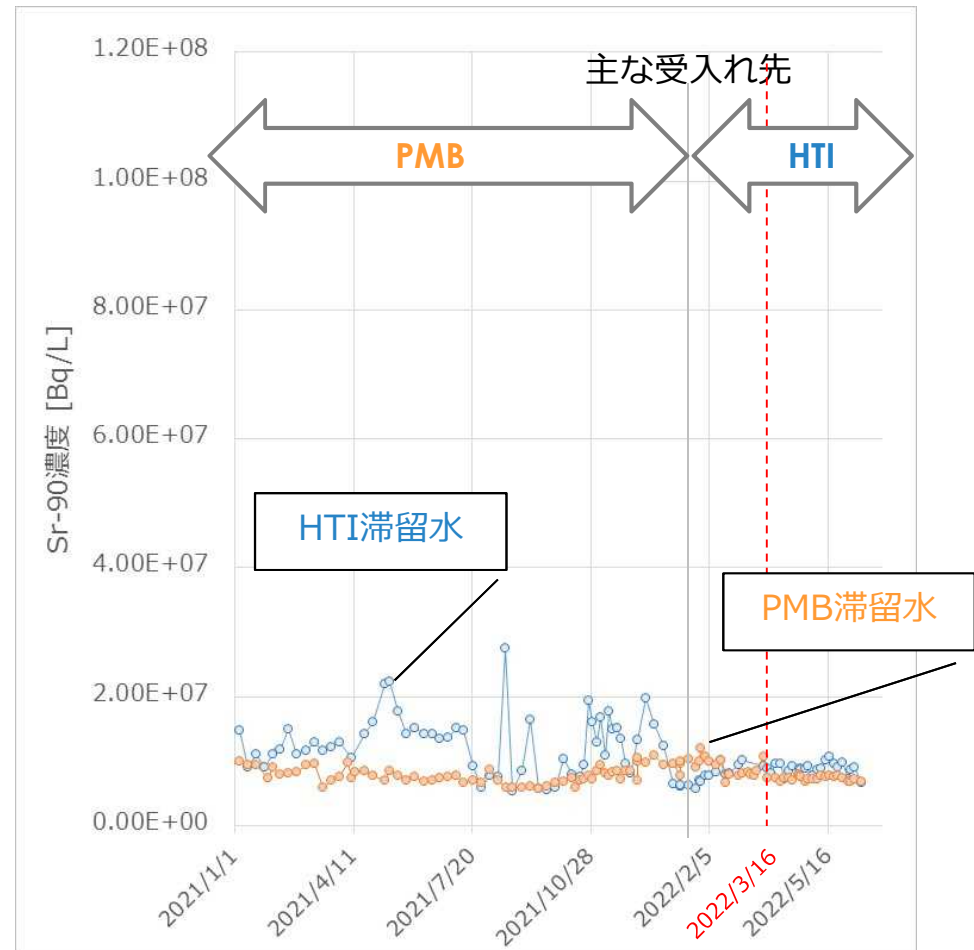
- Sr-90については有意な変動が見られていない。

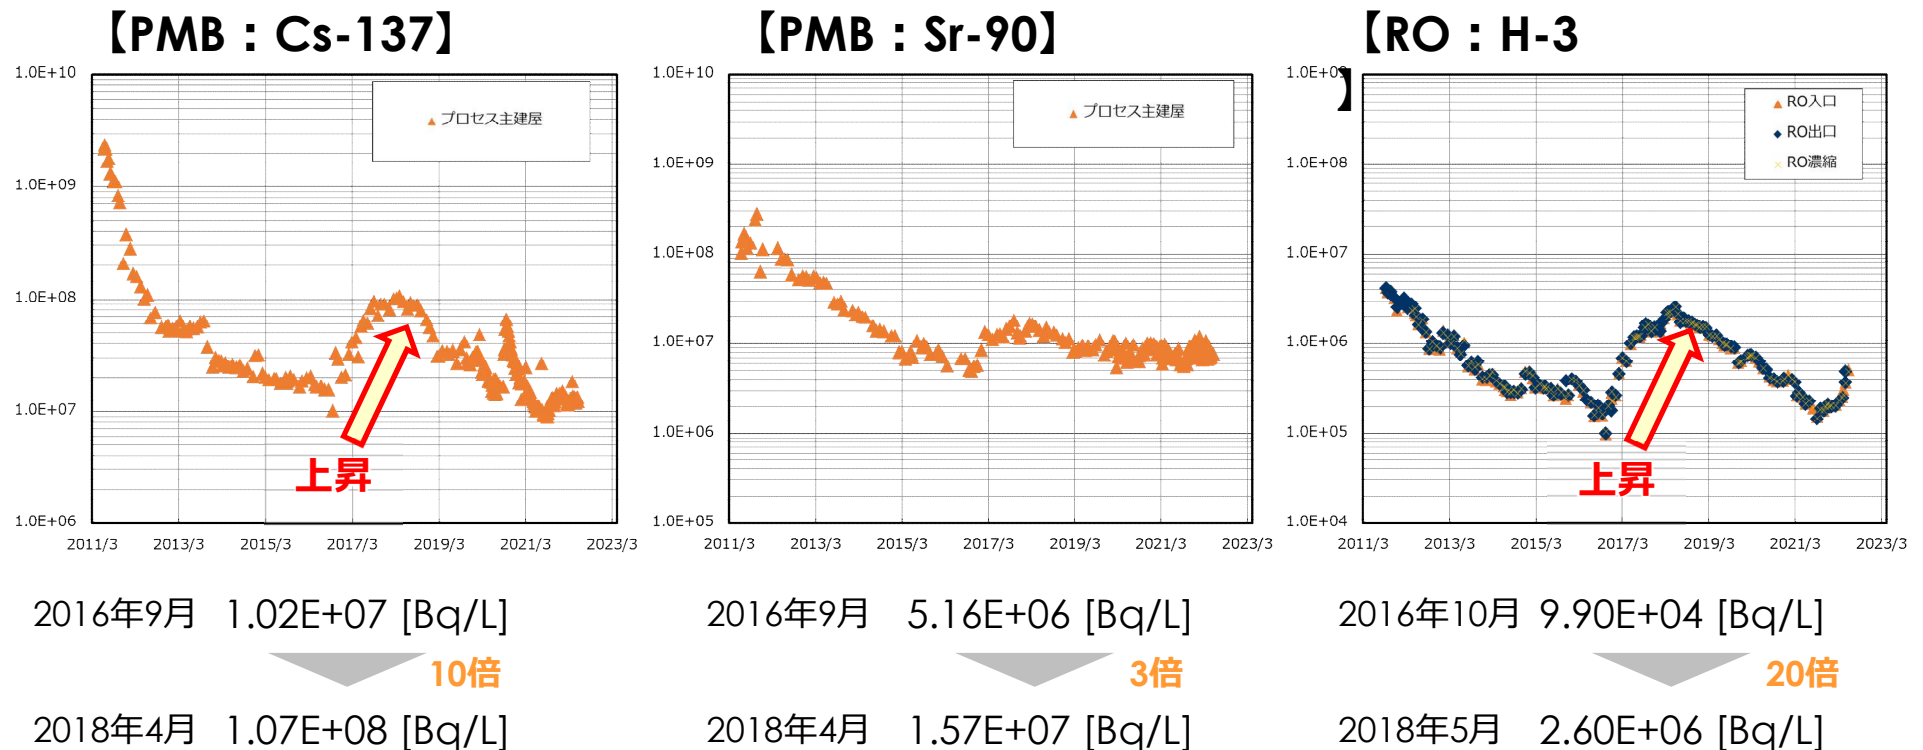
- 2016年度～2018年度においても、今回と同様なH-3濃度上昇が確認されており、その際の濃度上昇の現象として、Csについても桁上がりの濃度上昇が見られるものの、Sr-90の濃度上昇はおよそ3倍程度であった。
- 本件は、3号機R/BのHPCI室等に存在した局所的に放射能濃度の高い滞留水が、建屋水位の低下操作等に伴い、引き出されたことが原因と推定。

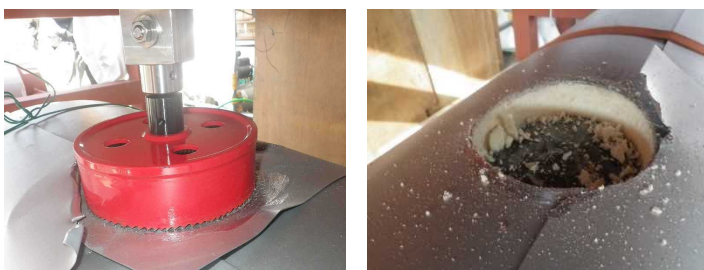
### ①ヘッド配管防露材撤去

- RCW熱交換器へのサンプリング用ホース挿入のため、RCW入口ヘッド配管を穿孔する。

※写真はモックアップの状況

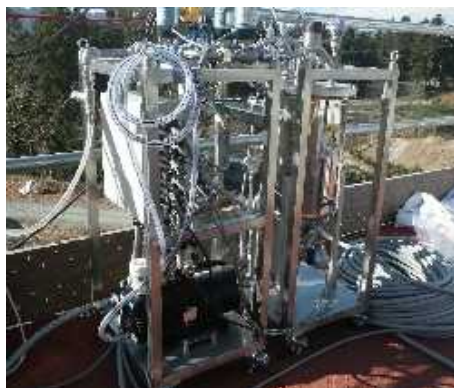
ポンプユニット

- RCW熱交換器へ配管内アクセス装置(ホース)を挿入し, RCW熱交換器の内包水をサンプリングする。
