福島第一原子力発電所敷地南方の 地すべり地形について（案）

2022年11月16日
東京電力ホールディングス株式会社

1. 事前の面談における指摘事項
2. 指摘No.2「福島第一原子力発電所南側の地形について見解を示すこと」
 - 2.1 設置許可申請時の敷地近傍陸域の地形・地質
 - 2.2 環境省のボーリング調査結果による敷地南方の地形・地質
 - 2.3 発電所南側の地形判読
 - 2.4 まとめ 福島第一原子力発電所南側の地形について

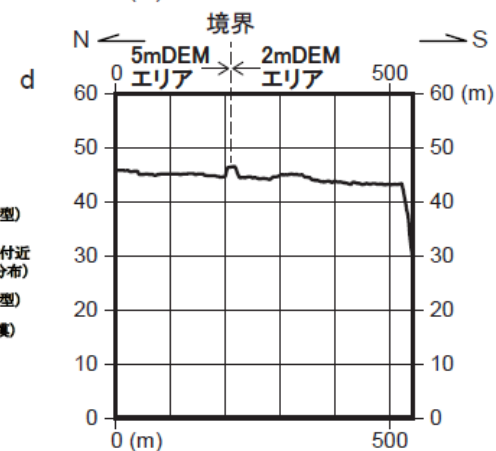
D地区の地形断面図(2mDEMおよび5mDEMによる)

- 断面a,bより, 段丘面の上に小さな滑落崩積土がのっけていると判断できる。
- 大規模な地すべりを起こす崖は認められない。

- 指摘箇所1については、段丘崖が明瞭であり、また、地すべり堆積物と指摘された地形は段丘面の上に小さな滑落崩積土がのっていると判断される。以上のことから、指摘箇所1は、段丘崖の小さな崩落は認められるが、大規模な地すべり跡は認められない。
- 指摘箇所2,3に認められる崩壊地形は、段丘崖の前面の滑落崖と崩積土であり、大規模な地すべり跡は認められない。崩積土の前面に不規則な微起伏が見られ、地すべりか河川によるものかは不明だが、厚くはない。以上のことから、指摘箇所2,3は、段丘崖の小さな崩落は認められるが、大規模な地すべり跡は認められない。
- 指摘箇所2の北方においても滑落崖の前面に崩積土が認められるが、扇状地状に堆積しており、大規模な地すべり跡ではない。
- 指摘箇所4については、段丘崖が明瞭であり、地質図幅「浪江及び磐城富岡」において地すべり堆積物¹が分布する部分は、段丘面の上に小さな滑落による崩積土が扇状地上にのっていると推測される。また、上部に大きな滑落崖も判読されない。よって、大規模な地すべり跡は認められない。
