# 福島第一原子力発電所における 地すべりの可能性の検討状況について（案）

2022年11月21日  
東京電力ホールディングス株式会社

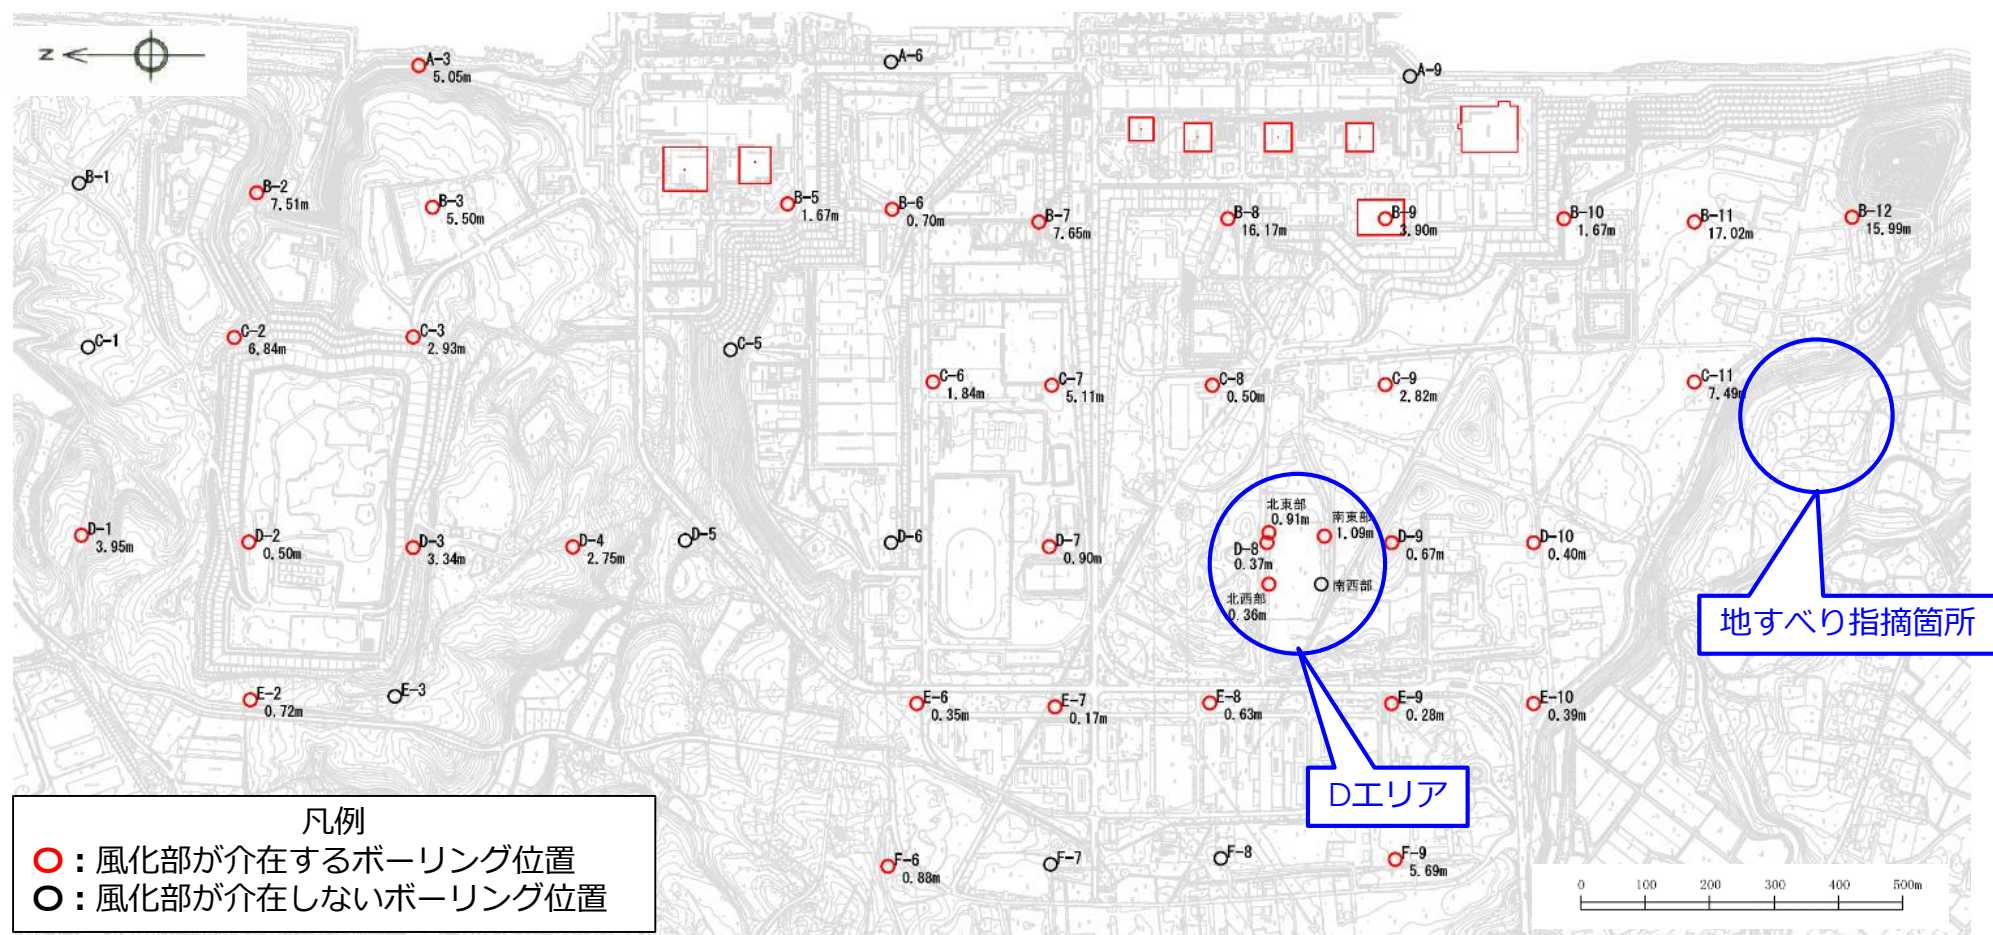
風化部の分布状況

- 段丘堆積物直下の風化部の分布状況を下図に示す。
- 風化部は敷地内全域に分布し、海側に向かって厚さが厚くなる傾向がみられる。なお、今回、整理した「風化部」は、コア観察においてコアに変色が見られるものを風化部と判断したものであり、指摘された「N値が大きく下がる強風化部」とは異なる。
- 風化部の分布状況と、「Dエリア タンクの滑動」および「地すべりと指摘された箇所」に関係性は認められない。

※ボーリング位置の右上は孔名を、右下の数値は風化部の厚さを示す。

- ① p.6に引き続き、**既往のボーリング調査結果から富岡層風化部を読み取り**、敷地内の分布状況を把握する。
- ② 富岡層風化部の分布状況を反映した**地質平面図・断面図を作成**する。

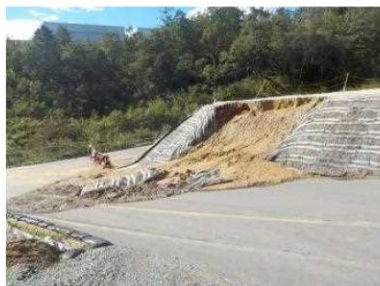
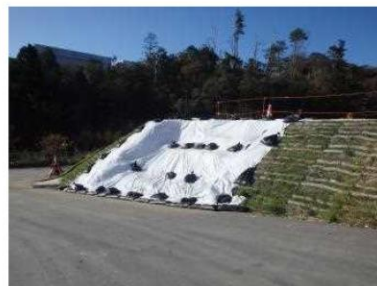
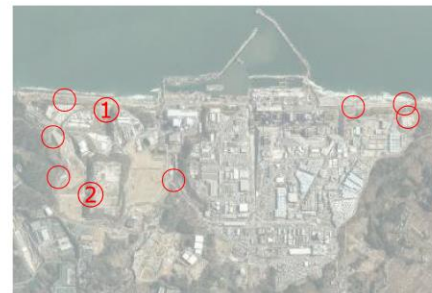
①陳場沢川河口付近

- ✓ 2019年度の豪雨（台風19号：241mm/日）において、抽出した12か所の斜面において、大規模な斜面崩壊は発生していない。
- ✓ 但し、敷地内の法面9箇所において崩れを確認したが、いずれも小規模であり、表層の雨水が排水しきれず、流れが集中し、洗掘などから派生した崩壊がほとんどと想定される。
- ✓ 応急処置を実施するとともに、復旧工事を実施中。

【一部崩れている状況】

【応急処置後の状況】
