H4-CA-252-R00

浜岡原子力発電所 敷地の地質・地質構造

現地確認資料

2022年11月14日

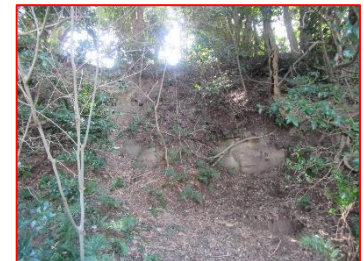
調査露頭写真 (写真B)
露頭下部(露頭③)

- 本露頭の頂部は標高62～63m程度であり、露頭東部にあたる。
- 本地点の古谷泥層は、白色シルト～粘土層からなり、小礫を主体とした砂礫層及び大礫を含む砂礫層に不整合に覆われる。
- なお、小礫を主体とした砂礫層は、淘汰がよいこと、扁平礫を含み平行配列が認められること、水平な層理がみられることから海成の堆積物と考えられ、標高約50m付近に分布する笠名礫層よりも高位（標高約60m付近）に分布し、古谷泥層の上位に位置することから、京松原砂層と考えられる。
- また、大礫を含む砂礫層は、淘汰が悪いこと、扁平礫を含まないことから、河成の堆積物と考えられ、古谷泥層及び上位の砂礫層を側方より削り込み不整合に覆うことから、牧ノ原礫層と考えられる。

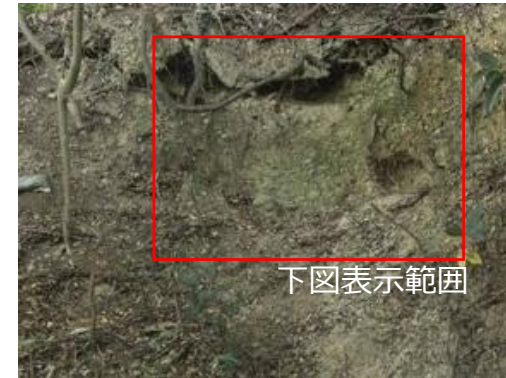
露頭①

BF1地点の露頭に見られる砂層及び礫層 (露頭頂部(露頭①))

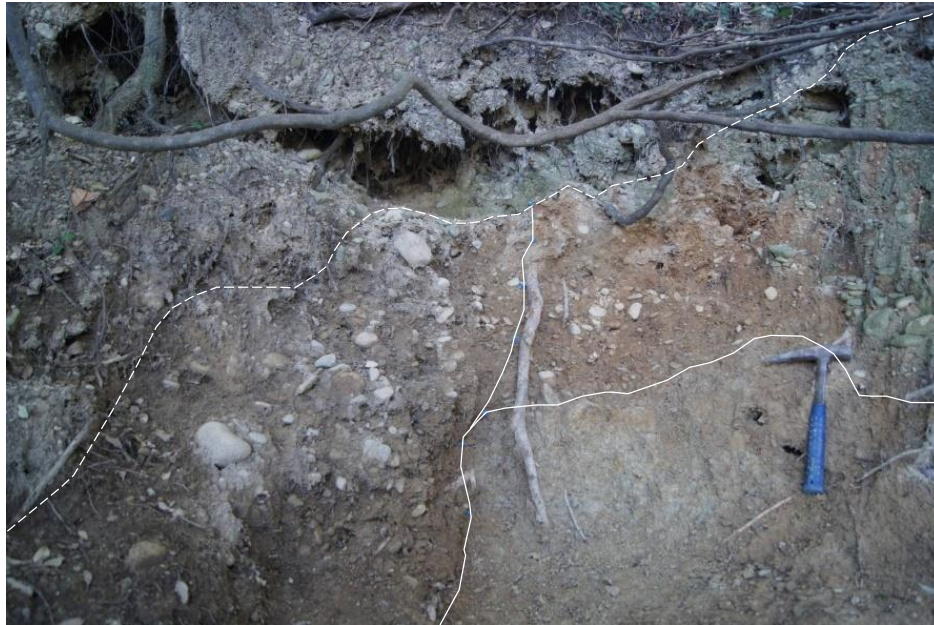
露頭①拡大写真

露頭スケッチ

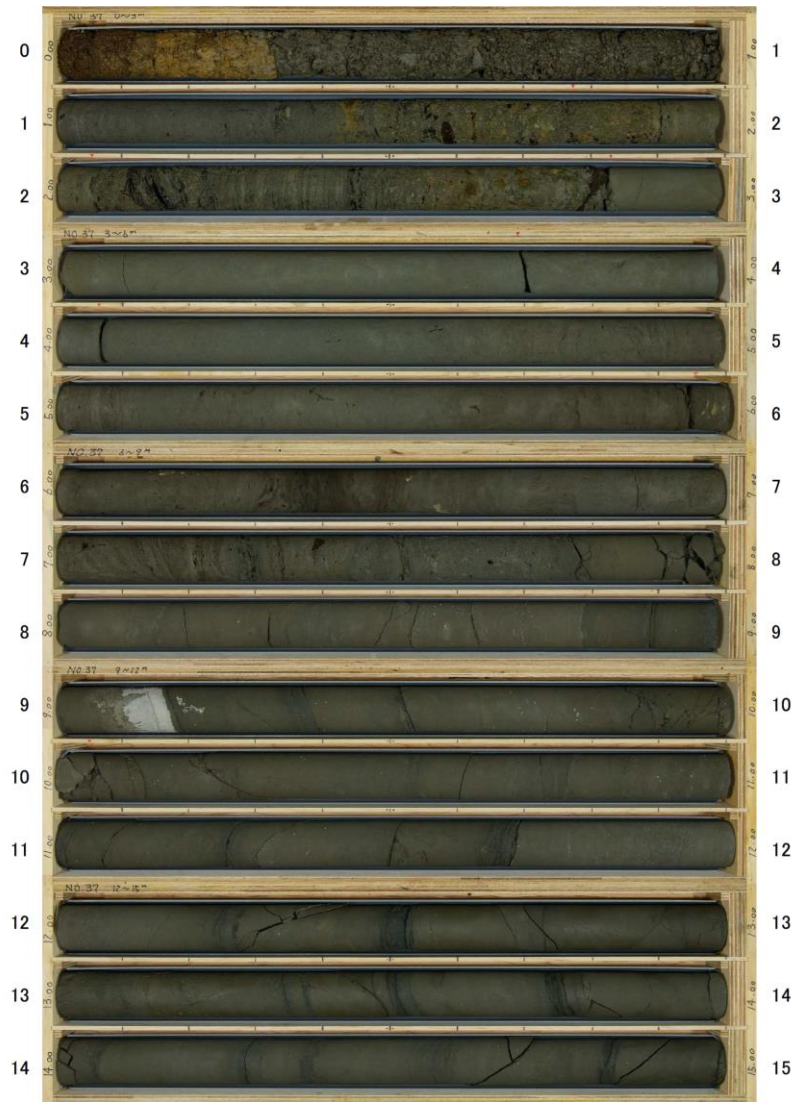
ボーリング柱状図・コア写真 (W37孔)

<柱状図> 孔口標高 59.70m

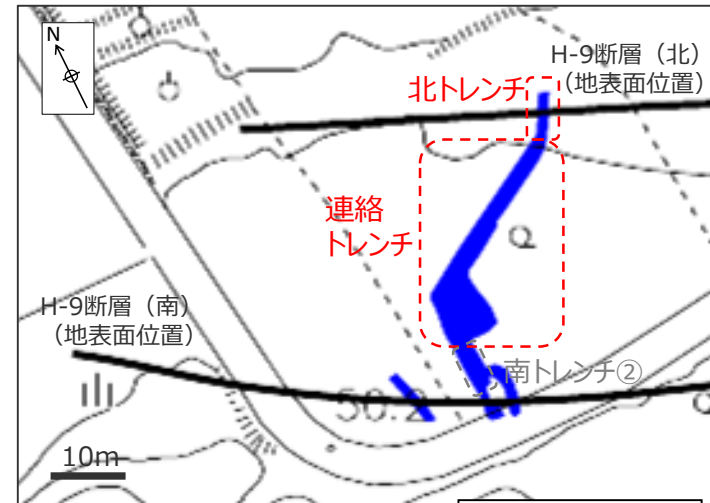
「泥層」の分布（BF4地点 北トレンチ～連絡トレンチ（東側））

- 北トレンチでH-9断層を覆う「泥層」北トレンチ②でH-9断層を覆う「泥層」は両トレンチ間（連絡トレンチ）で連続しており、相良層との不整合面付近に円～扁平礫（硬岩礫）を含む。
- 「泥層」は、基底面標高48～49m程度、層厚1m程度で一定の広がりを持って分布し、硬岩礫も広く一様に分布する。

連絡トレンチにおける相良層には小断層系が数条認められるが、上部を「泥層」に不整合に覆われており、「泥層」の基底面に変位や変形は認められない。

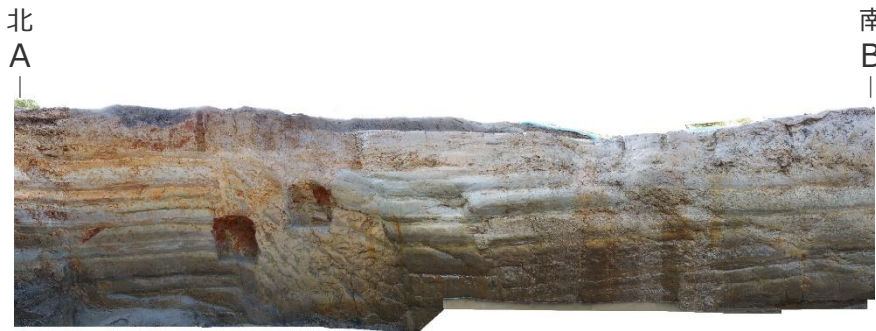
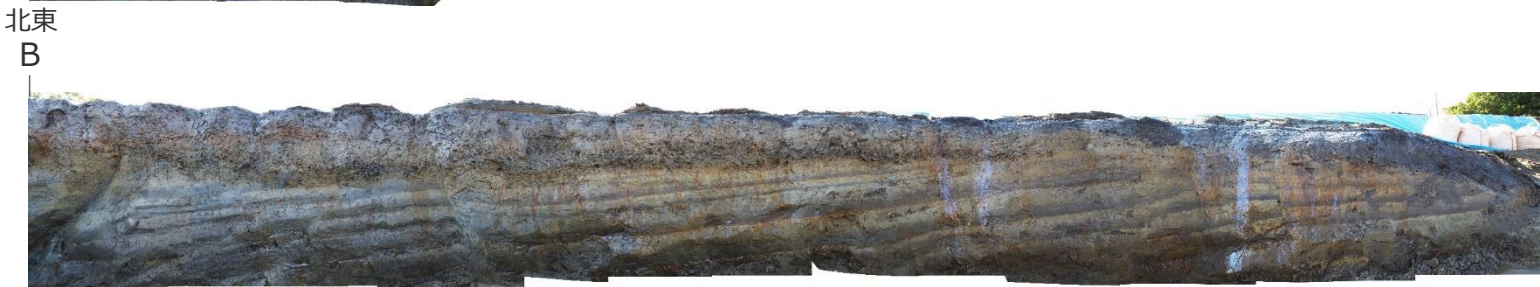
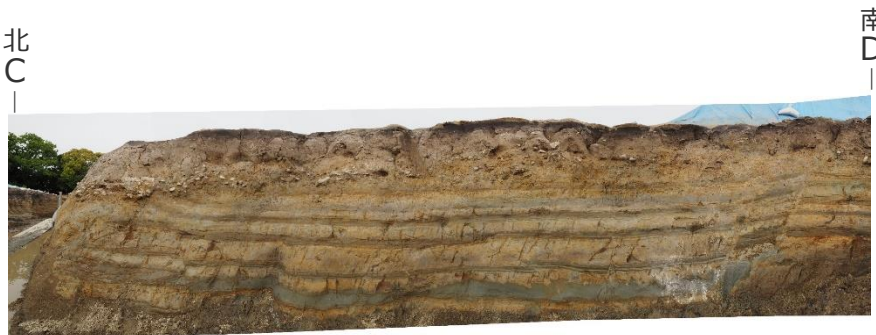
「泥層」の分布（BF4地点 北トレンチ～連絡トレンチ（東側））

- 北トレンチでH-9断層を覆う「泥層」は南トレンチ②でH-9断層を覆う「泥層」は両トレンチ間（連絡トレンチ）で連続しており、相良層との不整合面付近に円～扁平礫（硬岩礫）を含む。
- 「泥層」は、基底面標高48～49m程度、層厚1m程度で一定の広がりを持って分布し、硬岩礫も広く一様に分布する。

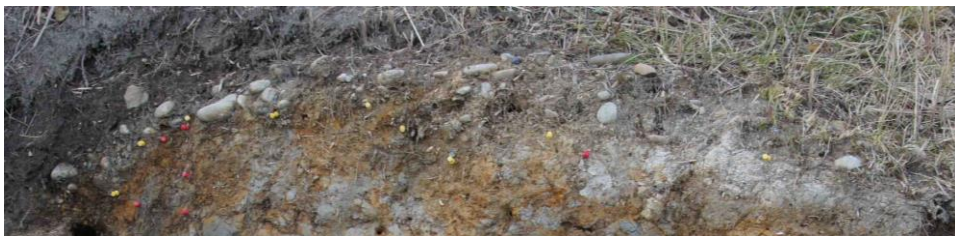
礫質堆積物部の拡大写真

- T-11地点のH-9断層は、礫質堆積物に不整合に覆われており、礫質堆積物の基底面及び不整合面下位の相良層赤色風化帯に変位は認められない。
- 礫質堆積物は、細礫～中礫からなり、砂質シルトを基質とする（基質支持）。

(下写真の白点線四角部を拡大)

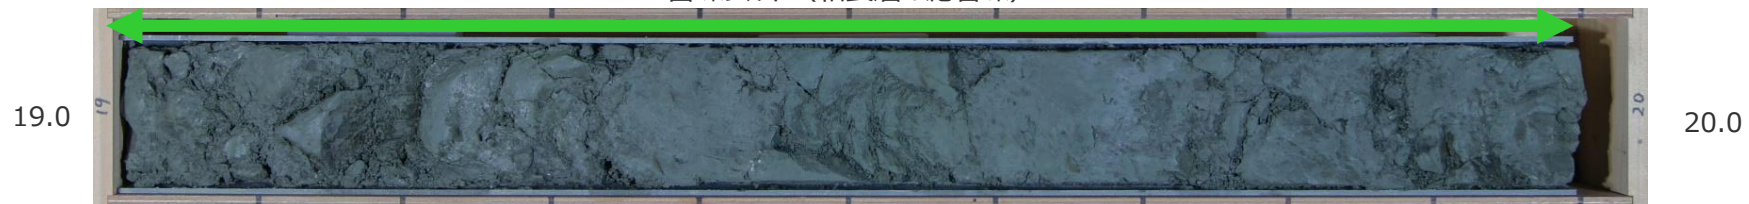
- 前述のとおり，敷地の泥質堆積物は，下位より①相良層の泥岩礫からなる礫層，礫混じりシルト層，②塊状無層理のシルト層，③腐植質シルト層に大きく分類できる。
- これら3つの層相について，コア写真の事例（標高5m以上に泥層が厚く分布する敷地14）を以下に示す。
- 標高5mより高い位置に分布する泥質堆積物及びこれらの堆積物と連続する可能性のある泥質堆積物に含まれる礫は，いずれの調査地点においても相良層の泥岩礫であり，「泥層」に確認されるような硬岩礫は含まれない。

腐植質シルト層 (深度14.0~14.60m, 標高9.97~9.37m)

塊状無層理のシルト層 (深度17.0~17.82m, 標高6.97~6.15m)

礫混じりシルト層 (深度19.0~20.0m, 標高4.97~3.97m)

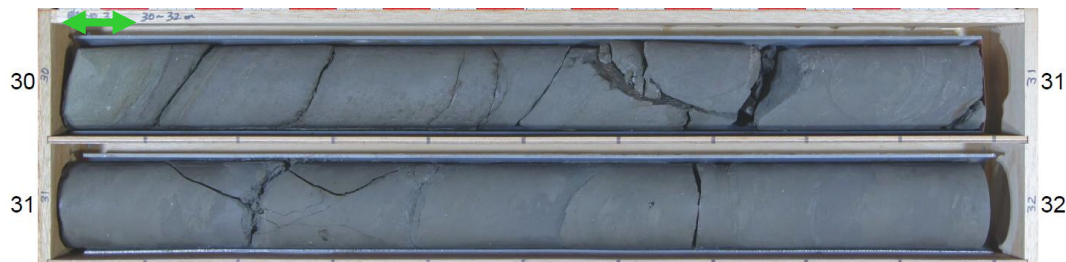
敷地 3

敷地3・・・完新世の海成泥質堆積物

ボーリング名	敷地-3	調査位置		調査期間	
発注機関				調査業者名	
総掘進長	32m	孔口標高	27.74m	北緯・東経

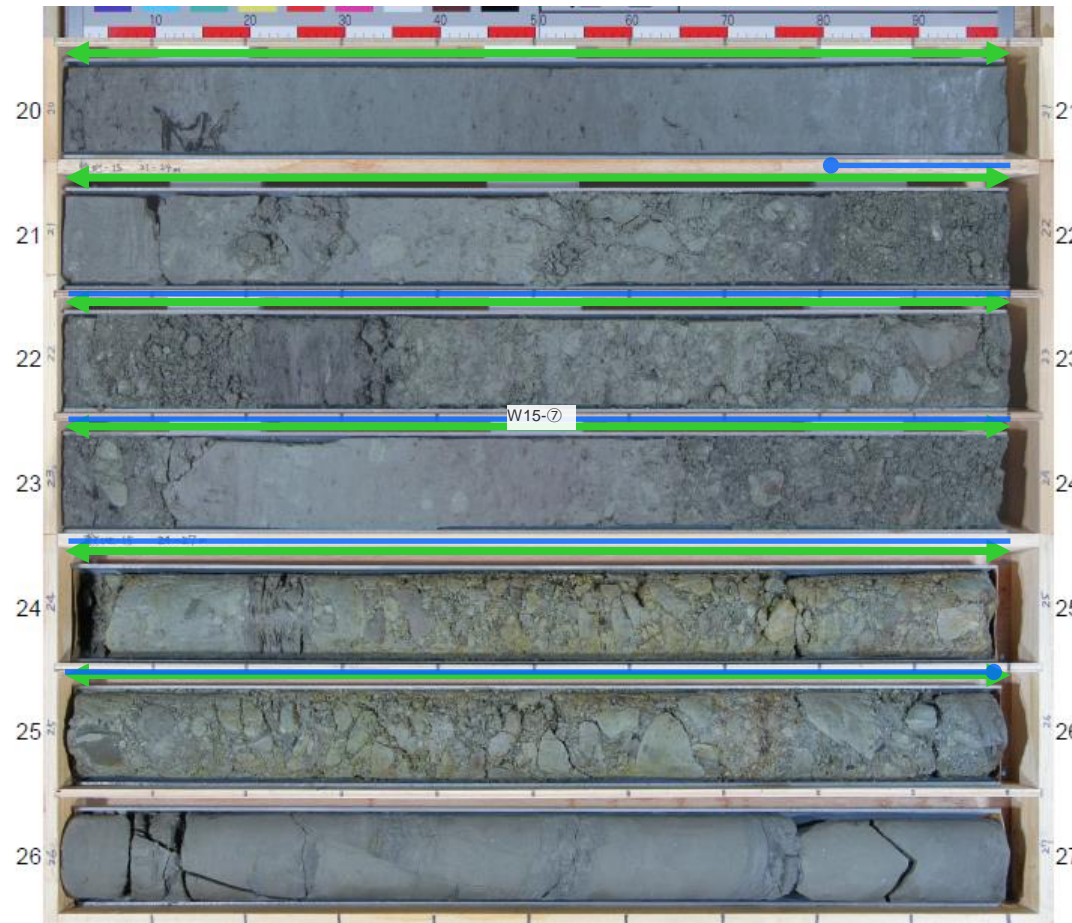
敷地 1 5

敷地15・・・完新世の陸成泥質堆積物

ボーリング名	敷地-15	調査位置		調査期間	
発注機関				調査業者名	
総掘進長	27m	孔口標高	23.89m	北緯・東経

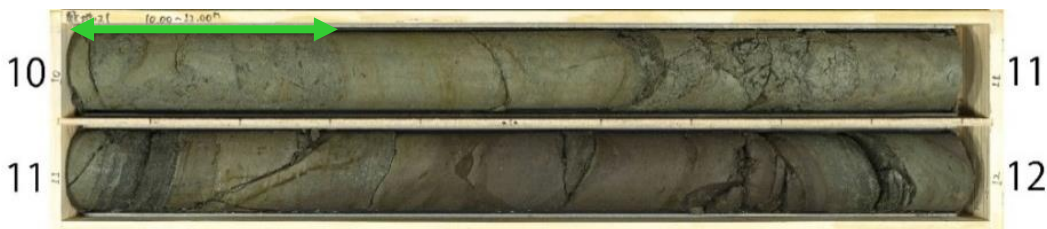
敷地 2 1

敷地21・・・完新世の陸成泥質堆積物（標高が比較的高く比較的新鮮なコア）

ボーリング名	敷地-21	調査位置		調査期間	
発注機関				調査業者名	
総掘進長	12m	孔口標高	24.90m	北緯・東経

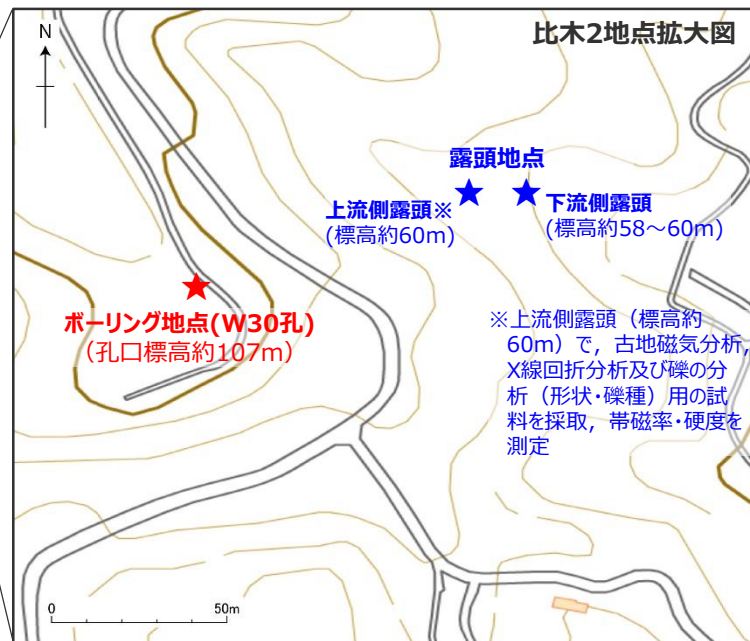
ボーリング調査(W30孔)により作成した比木2地点の模式柱状図

- 比木2地点においては、牧ノ原面を孔口としたボーリング調査（W30孔）により、牧ノ原段丘堆積物（下位より古谷泥層、京松原砂層、牧ノ原礫層）を連続的に確認するとともに、ボーリング地点付近の谷において、古谷泥層の下部層準について露頭調査を行った。
- ボーリング調査の結果、Ky火山灰層を挟む層厚20m程度の砂質堆積物（京松原砂層）の下位に層厚20m程度の泥質～礫質の堆積物（古谷泥層）を確認した。
- 露頭調査の結果、ボーリング調査で確認した古谷泥層の不整合面と概ね同じ標高60m付近において、相良層を不整合に覆う泥質～礫質の堆積物を確認した。同堆積物はボーリング調査で確認した古谷泥層と標高が概ね一致すること、堆積物中に平行葉理が認められることから、古谷泥層であると判断し、「泥層」との比較対象として詳細な観察、分析を行った。

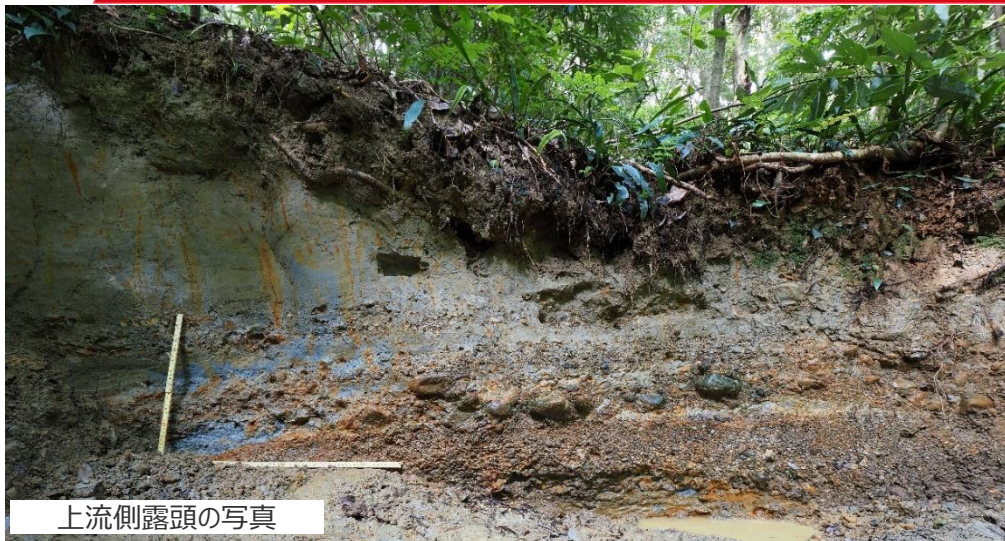
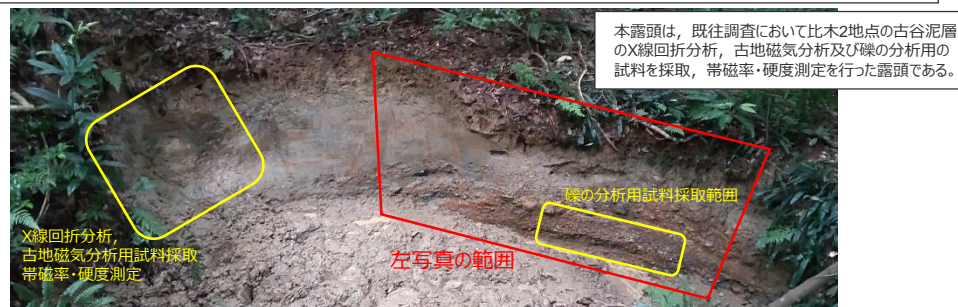
上流側露頭の写真

- 左に写真を示す上流側露頭は、前頁に示す下流側露頭から20m程度沢の上流側に位置する。
- 本露頭においては、基盤岩は確認できないが、前頁に示す下流側露頭の基盤岩からは1~2m上位にあたる。
- 礫層、砂質シルト層からなるユニットがそれぞれ認められ、上部の砂質シルト層には中礫が層状に挟在する（礫混じりシルト層）。
- 礫を含むユニット中の礫はいずれも円~亜円礫が主体である。
- 砂質シルト層には平行葉理が認められる。

本露頭は、既往調査において比木2地点の古谷泥層のX線回折分析、古地磁気分析及び礫の分析用の試料を採取、帯磁率・硬度測定を行った露頭である。

- ・ 礫を含むユニット中の礫はいずれも円～亜円礫が主体であり、下流側露頭の基盤岩付近のユニットに比べて円摩度が高いこと、細粒砂からなるユニットには平行葉理が認められること、シルト層からなるユニットが認められることから、これらは海進の影響を受けた堆積物であると考えられ、本露頭は高清水ほか（1996）による溺れ谷埋積相にあたると思われる。

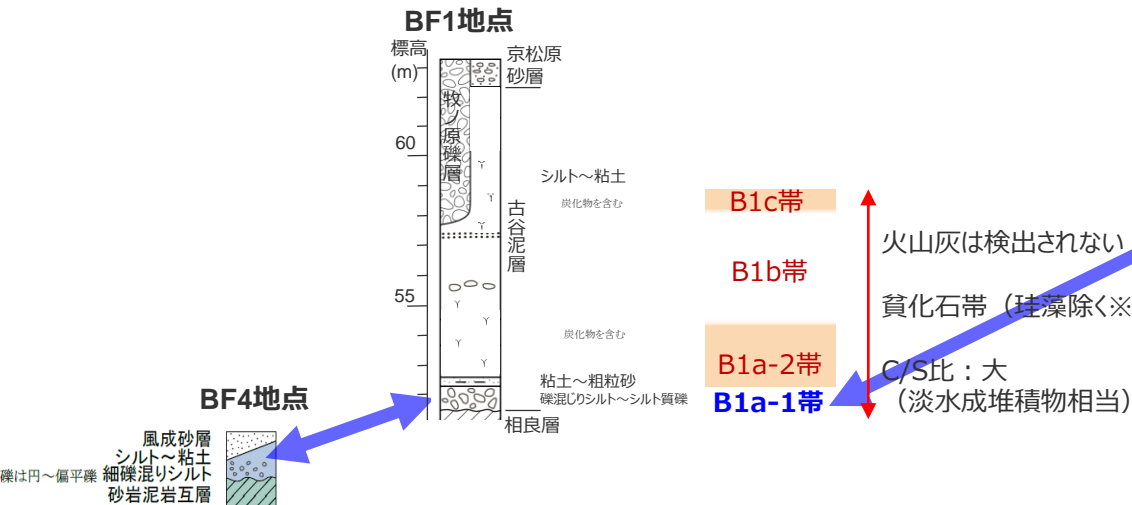
花粉・火山灰・微化石・CNS層序の対比

- 「泥層」と比木2地点及びBF1地点の古谷泥層を、花粉分析結果で比較すると、花粉が極微量にしか検出されない「泥層」の特徴は、比木2地点の古谷泥層最下部のH1a-1帯及びBF1地点の古谷泥層最下部のB1a-1帯の特徴と一致している。
- この比木2地点H1a-1帯及びBF1地点のB1a-1帯を対比層準として、火山灰、微化石、CNS分析結果を「泥層」と比較すると、火山灰が検出されない、貧化石（微化石が極微量）である、C/S比が比較的大きく、淡水成堆積物に相当する値を示すという特徴も一致する。
- なお、BF1地点の古谷泥層については、B1a-1帯を含め微化石のひとつである珪藻化石が多産する層準が認められるが、これはBF1地点付近における非常に局所的な堆積場の環境変化（周辺基盤の崩れや植生環境の変化）が影響していると考えられ、BF1地点においても塊状無層理の泥層からは珪藻化石がほとんど産出しない。（詳細は p.142参照）
- 以上の花粉・火山灰・微化石・CNS分析の比較結果から、「泥層」は、比木2地点及びBF1地点の古谷泥層下部の貧化石帯のうち、花粉が極微量にしか検出されない層準（H1a-1帯、B1a-1帯）に対比されると考えられる。
- 「泥層」から花粉・微化石が検出されにくい要因として、風化が影響している可能性は否定できないが、「泥層」が花粉の少ない層準・微化石の少ない貧化石帯に該当することがより大きく影響していると考えられる。
