## ⑤ 後期更新世に変位が生じた範囲

## ⑤ 後期更新世に変位が生じた範囲(1/7)

## ⑥ R/B基礎掘削とシームS-11との関係

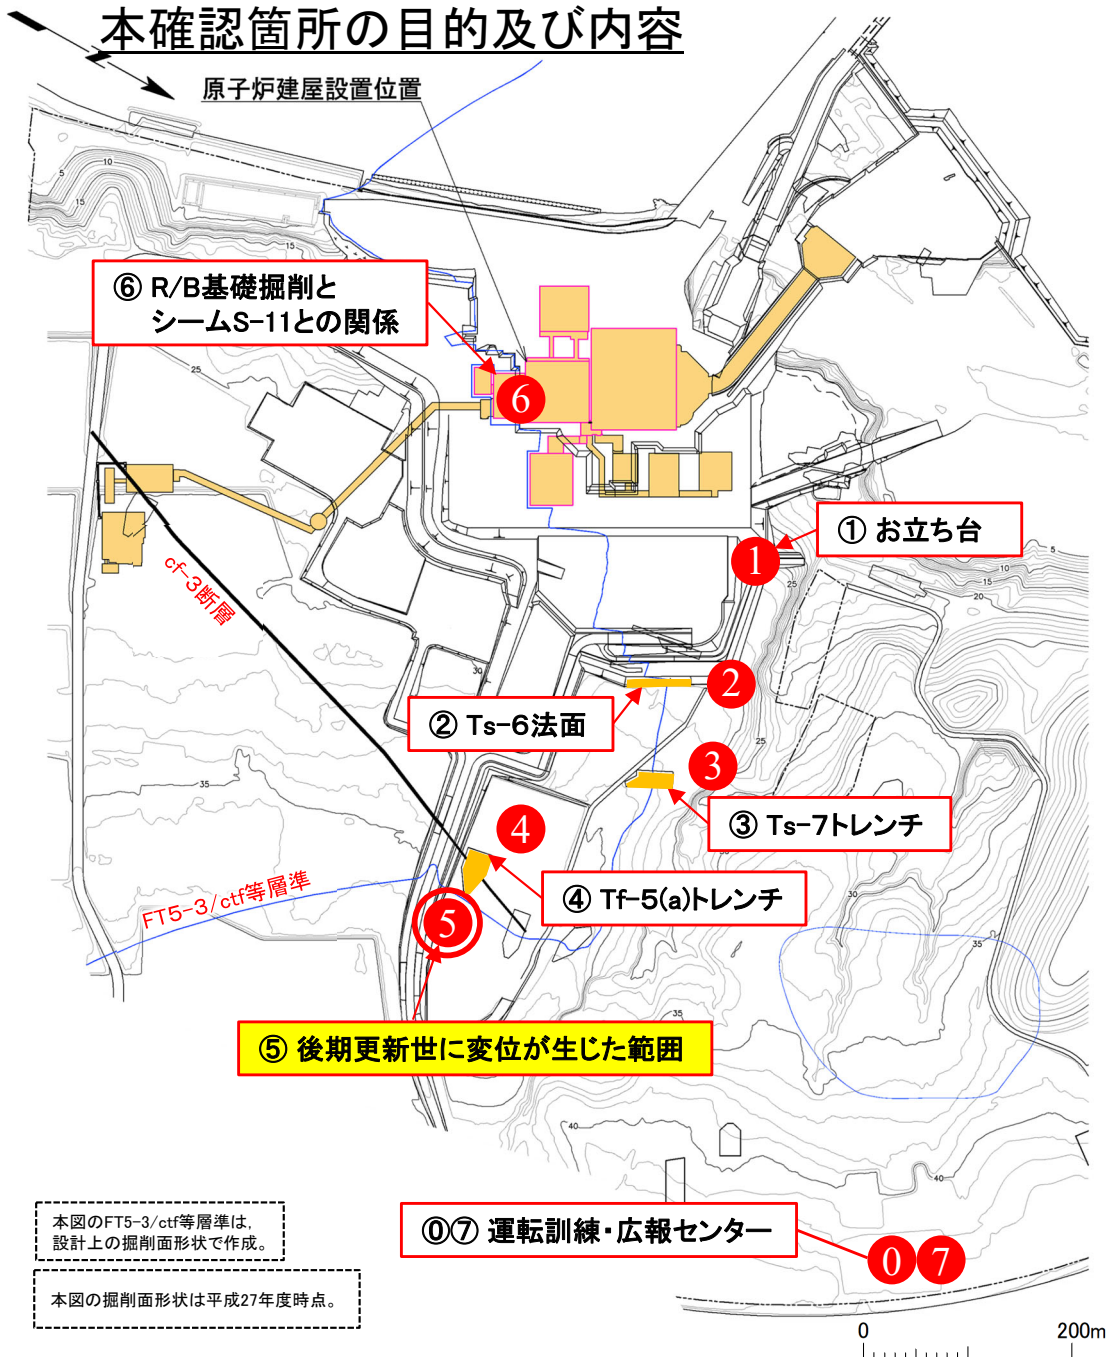
本図のFT5-3/ctf等層準は、設計上の掘削面形状で作成。

本図の掘削面形状は平成27年度時点。

後期更新世に変位が生じた範囲等を確認する。

- 後期更新世に変位が生じた範囲を、地上に設置した目印で確認。

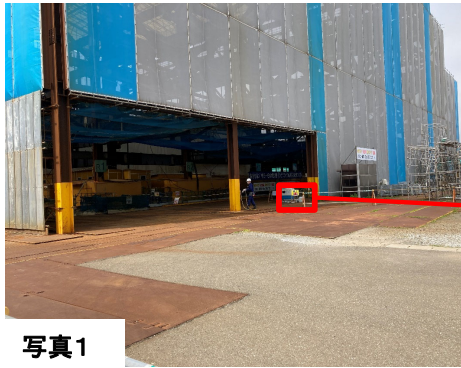
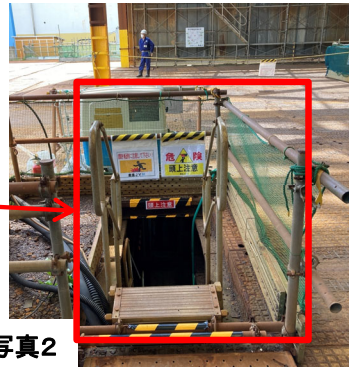
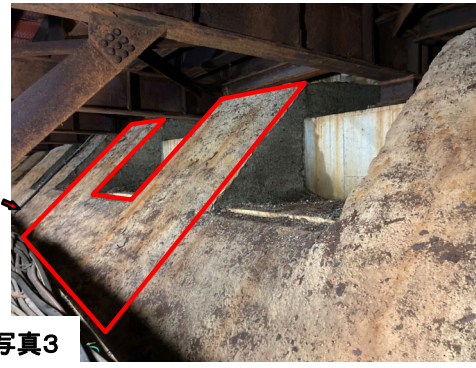
R/B基礎掘削状況とシームS-11が分布する露頭の状況を確認。

- R/B基礎掘削の状況。
- シームS-11の性状及びその付近の岩盤性状から、上下盤が共に強風化部ではなく、堅固な岩盤が分布する露頭(幅7m程度)の状況。
- 風化部がシームに近接する箇所でも、上下盤共に強風化部ではなく、後期更新世に変位が生じた範囲の岩盤に該当しない露頭(幅3m程度)の状況。
- 吹付面撤去後の地質状況については、今後の審査会合資料に反映予定。
