5.3.3 S-2・S-6 No.2トレンチ -S-2・S-6と上載地層との関係-

5.3.3 S-2・S-6 No.2トレンチ 一層理の傾斜等のデータ分析

5.3.3 S-2・S-6 (補足1) S-2・S-6周辺の地形及び岩盤上面高度分布 ー平面図ー

5.3.4 S-4 35m盤トレンチ —S-4と上載地層との関係—

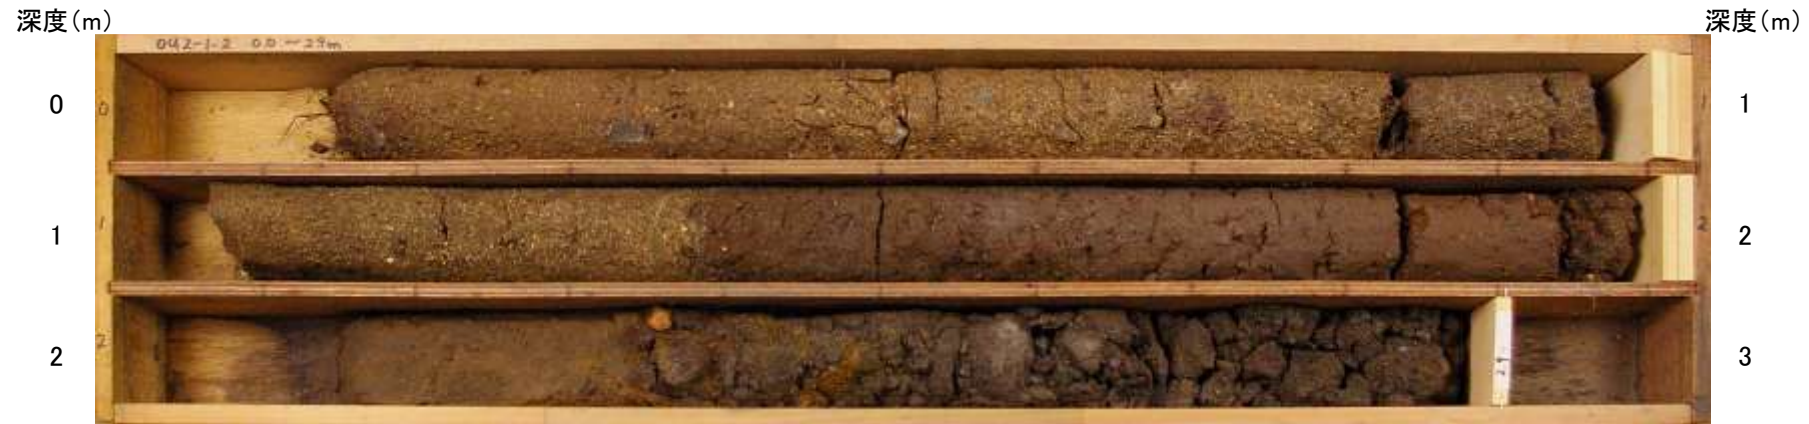
No.1 コア写真

深度0.0～0.15m, 深度1.0～1.05m及び深度2.0～2.15mは, コアサンプラーの打撃により圧縮されているため, 見掛け上コアが欠如している。

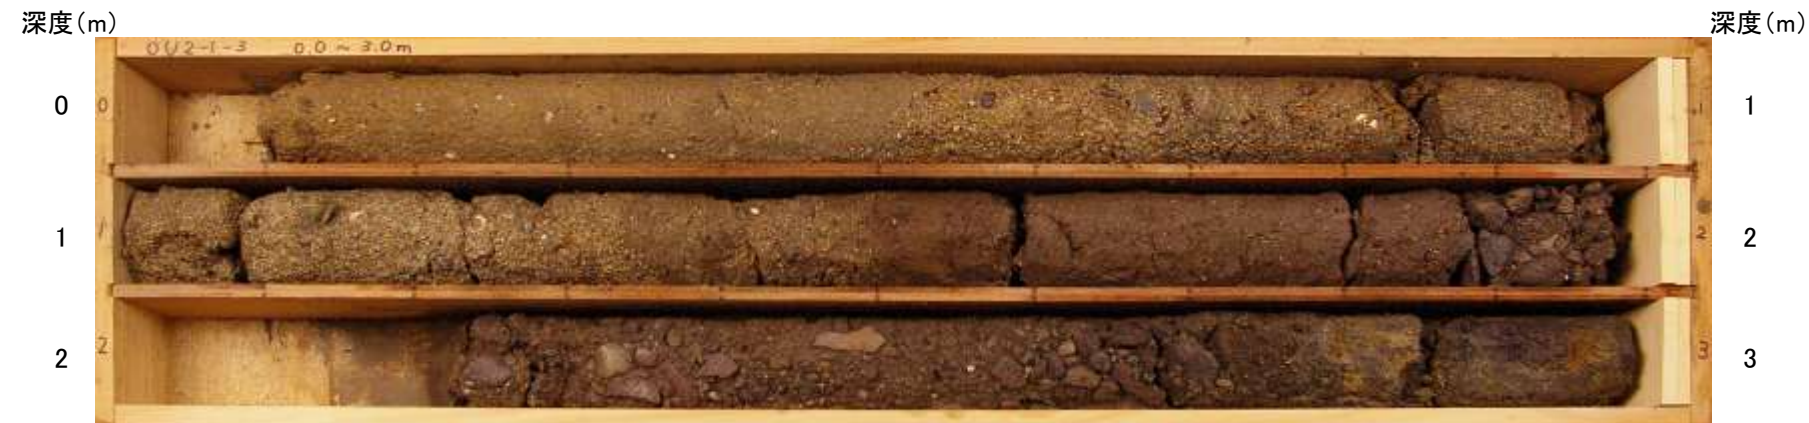
No.2 コア写真

深度0.0～0.1m及び深度2.0～2.22mは, コアサンプラーの打撃により圧縮されているため, 見掛け上コアが欠如している。
