志賀原子力発電所2号炉 敷地の地質・地質構造について

補足資料
(2/2)

2022年11月28日
北陸電力株式会社

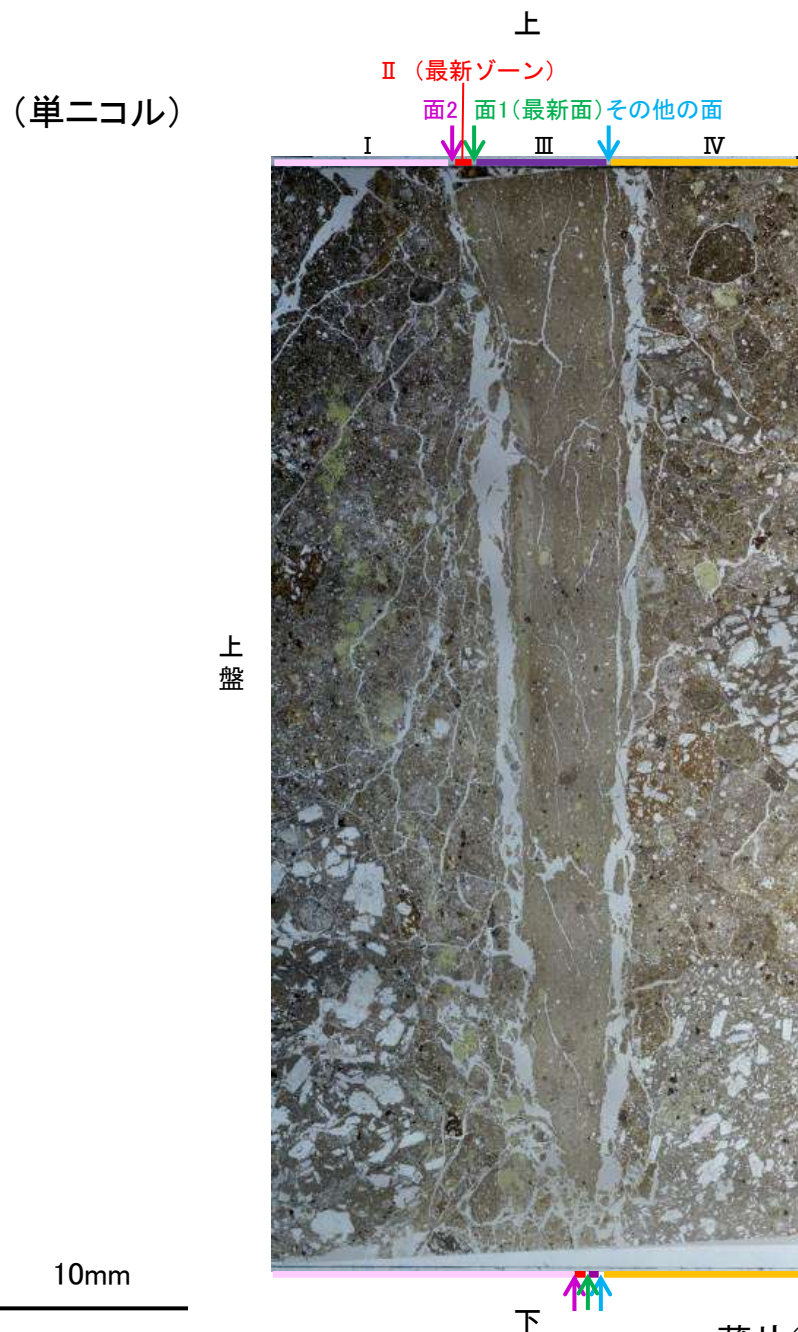
【解釈線なし】

- 薄片①で実施した微視的観察(薄片観察)の結果、色調や礫径などから、上盤側よりⅠ～Ⅳに分帯される。
- そのうち、最も細粒化している分帯Ⅱを最新ゾーンとして抽出した。
- 最新ゾーンと分帯Ⅲとの境界に、面1(緑矢印)が認められる。面1は最新ゾーンの中では比較的直線性・連続性がよい面である。
- 最新ゾーンと分帯Ⅰとの境界に、面2(紫矢印)が認められる。面2は湾曲し直線性に乏しいが、最新ゾーンの中では比較的連続性がよい面である。
- 最新ゾーン中に認められるY面のうち、最も直線性・連続性のよい面1を最新面と認定し、変質鉱物との関係を確認する。
- なお、最新ゾーンから離れたその他の面として分帯Ⅲと分帯Ⅳとの境界面が認められるが、この面の周辺は最新ゾーンに比べて細粒化が進んでいないことから、最新面ではないと判断した。

分帯とコア観察における破碎部区分との対応

- ・分帯Ⅱ(最新ゾーン), 分帯Ⅲ ……粘土状破碎部
- ・分帯Ⅰ, 分帯Ⅳ ……固結した破碎部

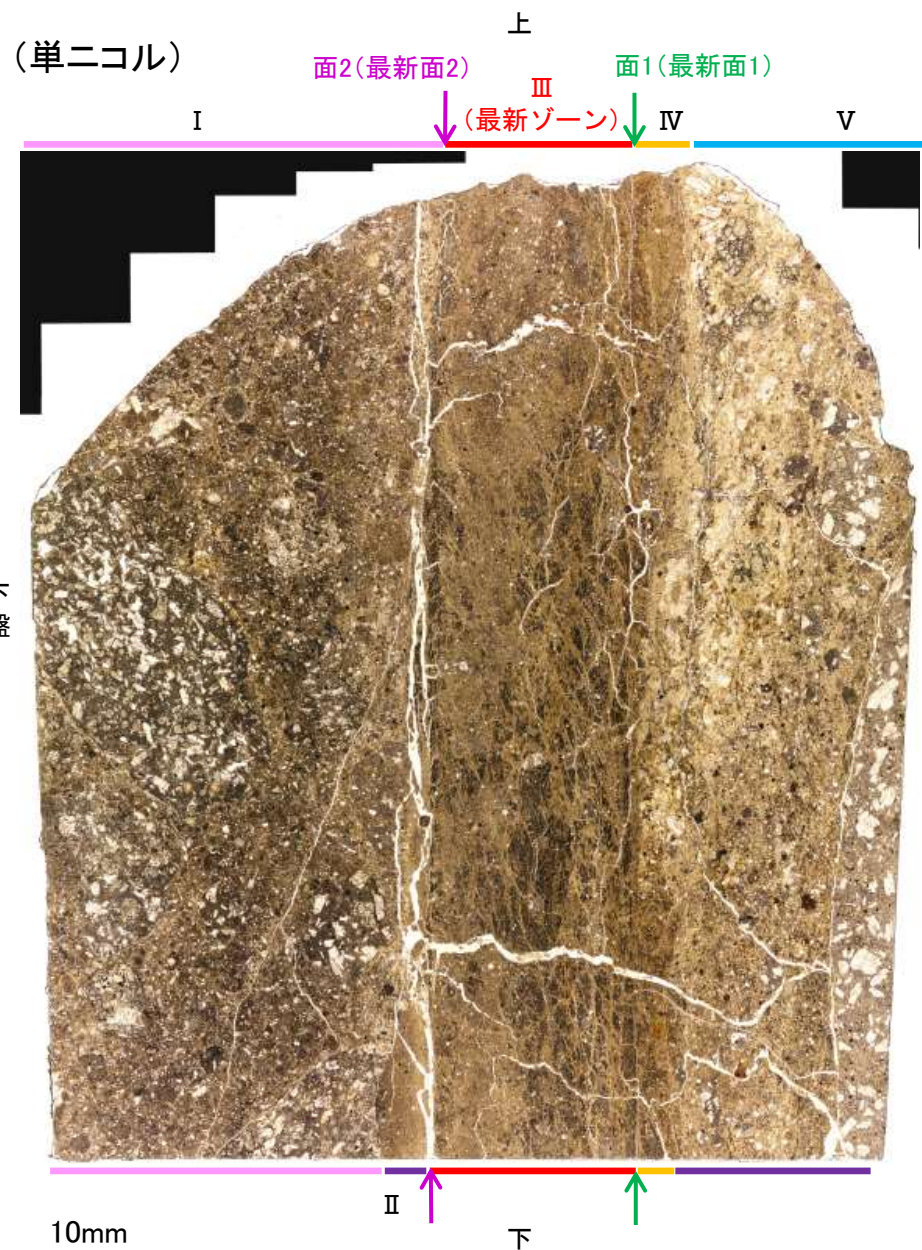
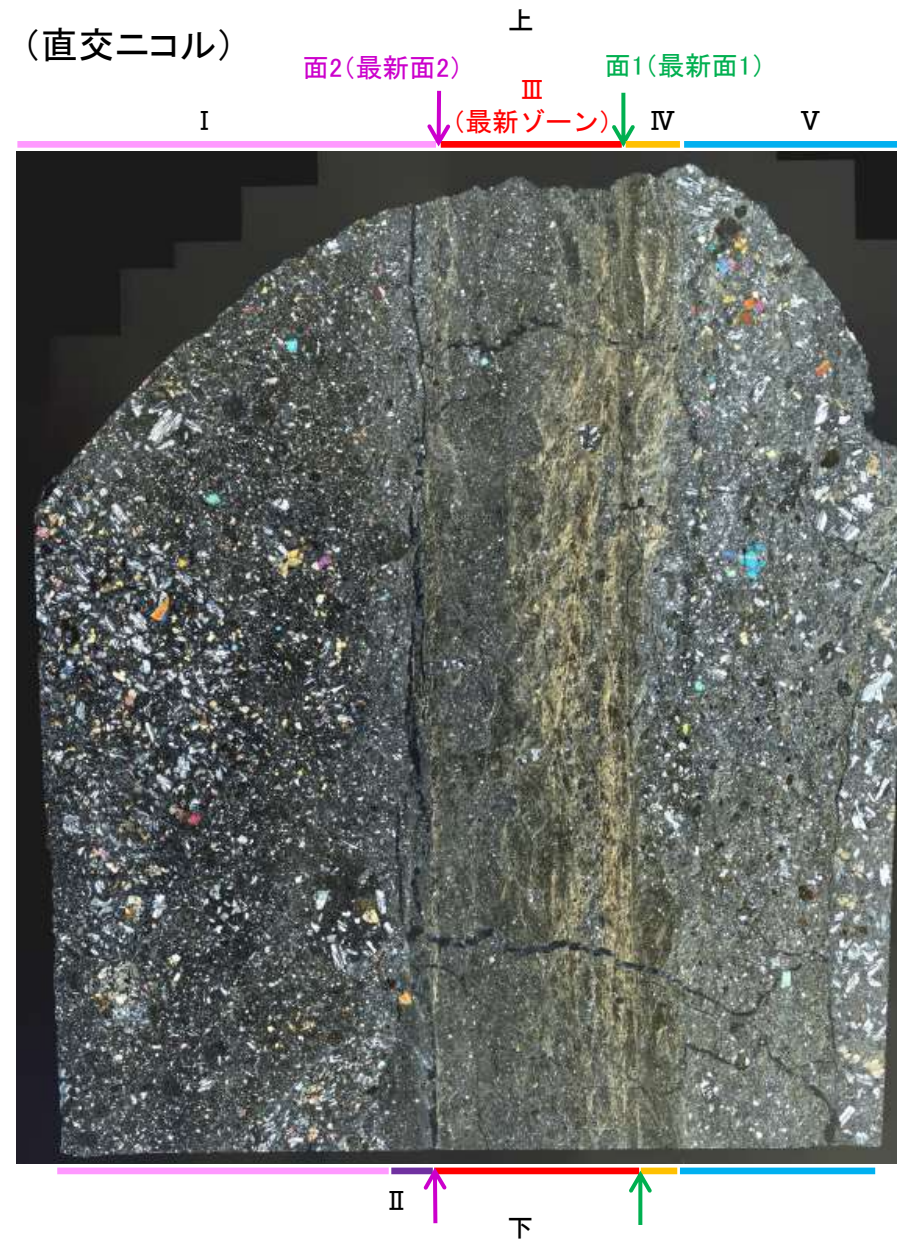
分帯とコア観察における破碎部区分との対応

- ・分帯Ⅱ, 分帯Ⅲ(最新ゾーン), 分帯Ⅳ ... 粘土状破碎部
- ・分帯Ⅴ ... 固結した破碎部

I : 単ニコルで褐灰~灰色, 直交ニコルで灰色の干渉色を呈する火山礫凝灰岩からなる。径6mm以下の岩片や鉱物片が細粒な基質中に含まれており, 径15mm程度の岩片も認められる。岩片は亜角~亜円形, 鉱物片は角~亜円形である。割れ目や岩片の縁辺部に粘土鉱物が生成されており, II 及びⅢとの境界付近に比較的多く含まれる。

II : 単ニコルで褐灰色, 直交ニコルで灰色の干渉色を呈する, 粘土鉱物を含む細粒物からなる。径0.5mm以下の岩片や鉱物片が細粒な基質中に含まれる。岩片, 鉱物片は亜角~亜円形である。基質中や割れ目, 岩片の縁辺部に粘土鉱物が生成されている。薄片下部では明瞭だが, 中央部付近でせん滅する。

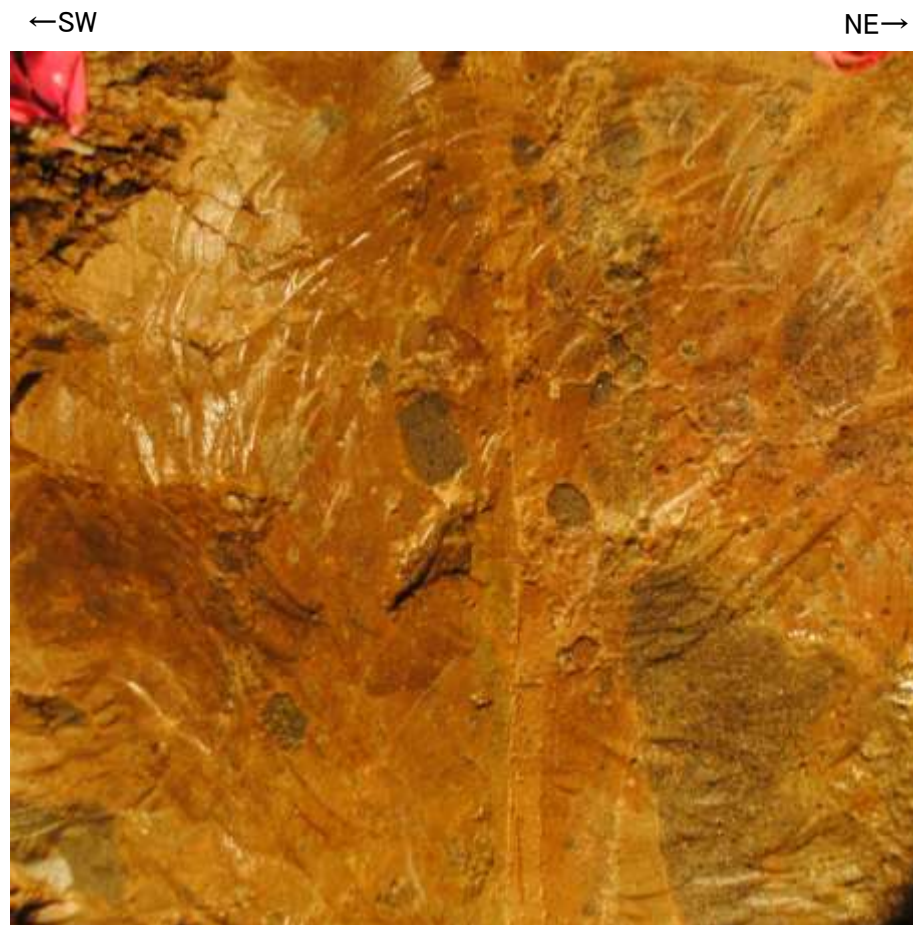
No.15付近底盤写真

No.15付近底盤写真(破碎部境界等を加筆)

- ・粘土状破碎部は, 厚さ0.2cmである。
- ・S-1に漸近するにしたがって割れ目が増加する傾向は認められない。
- ・S-1に漸近するにしたがって礫が細粒化する傾向は認められない。
- ・S-1のごく近傍に分布する礫に, せん断性の割れ目の発達は認められない。

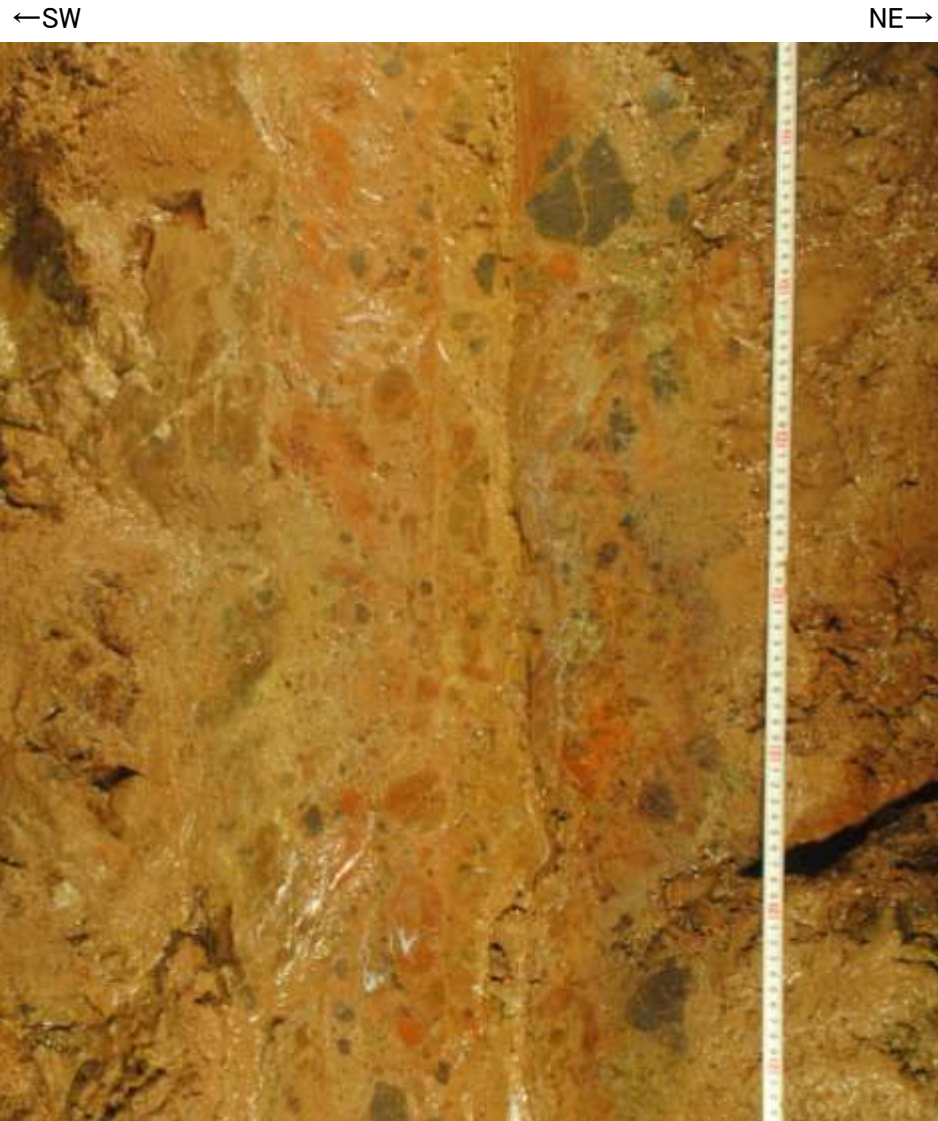
No.21付近底盤写真

No.21付近底盤写真(破碎部境界等を加筆)

- ・粘土状破碎部は、固結した破碎部の両縁等に3条並行して分布しており、厚さはフィルム状～1.0cmである。
- ・S-1に漸近するにしたがって割れ目が増加する傾向は認められない。
- ・S-1に漸近するにしたがって礫が細粒化する傾向は認められない。
- ・S-1のごく近傍に分布する礫に、せん断性の割れ目の発達は認められない。

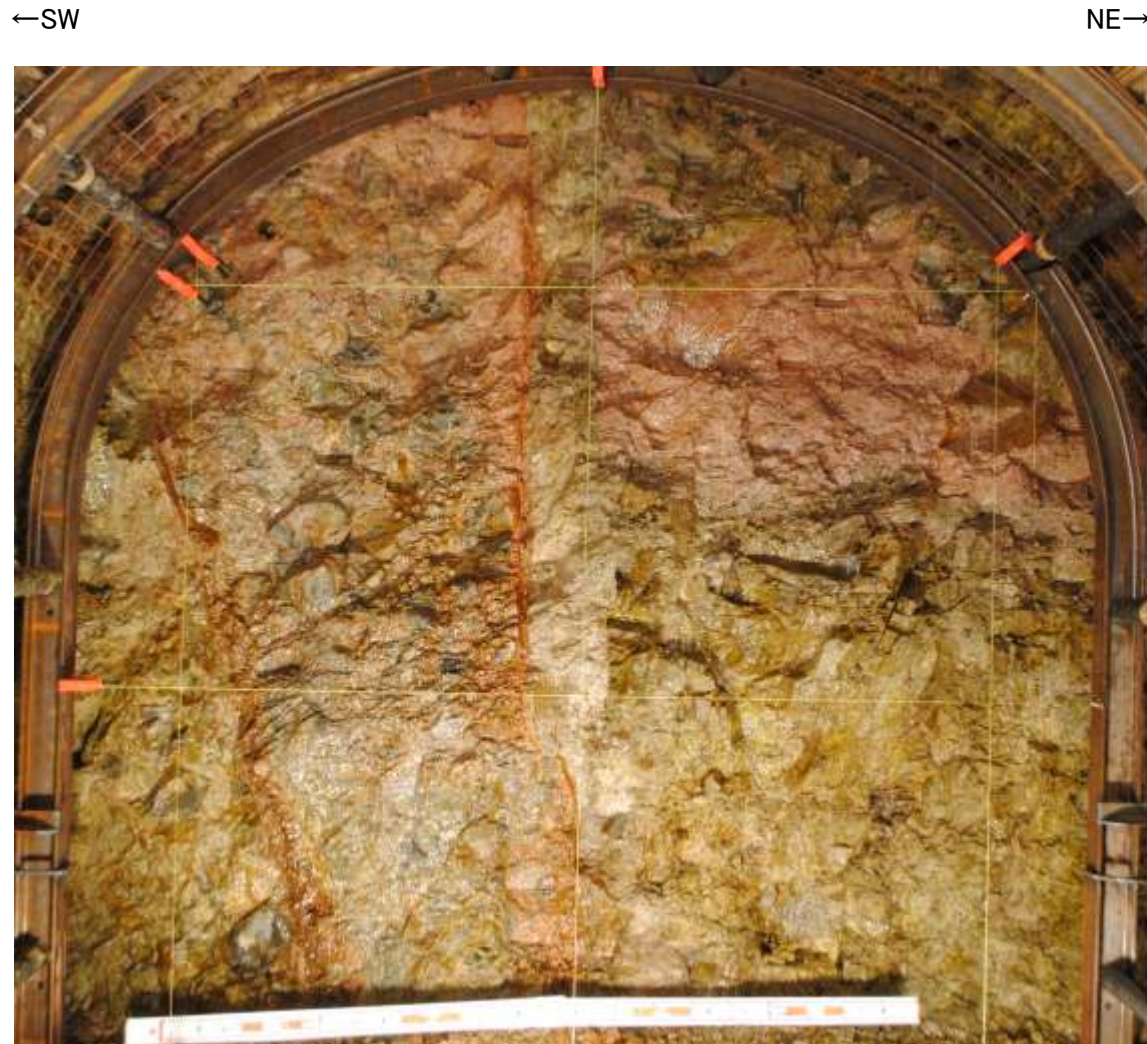
No.7切羽写真

切羽観察結果 —No.7切羽—

- ・安山岩(均質)と凝灰角礫岩が分布し, 凝灰角礫岩中にS-1及びB-1が認められる。
- ・S-1は, 固結した破碎部及び厚さ0.5~1.5cmの褐色を呈する粘土状破碎部からなり, 走向・傾斜はN53° W/74° NEである。
- ・B-1は, 固結した破碎部及び厚さ0.3~0.4cmの褐色を呈する粘土状破碎部からなり, 走向・傾斜はN54° W/78° NEである。
- ・B-1には, 割れ目に沿って屈曲している部分が認められる。

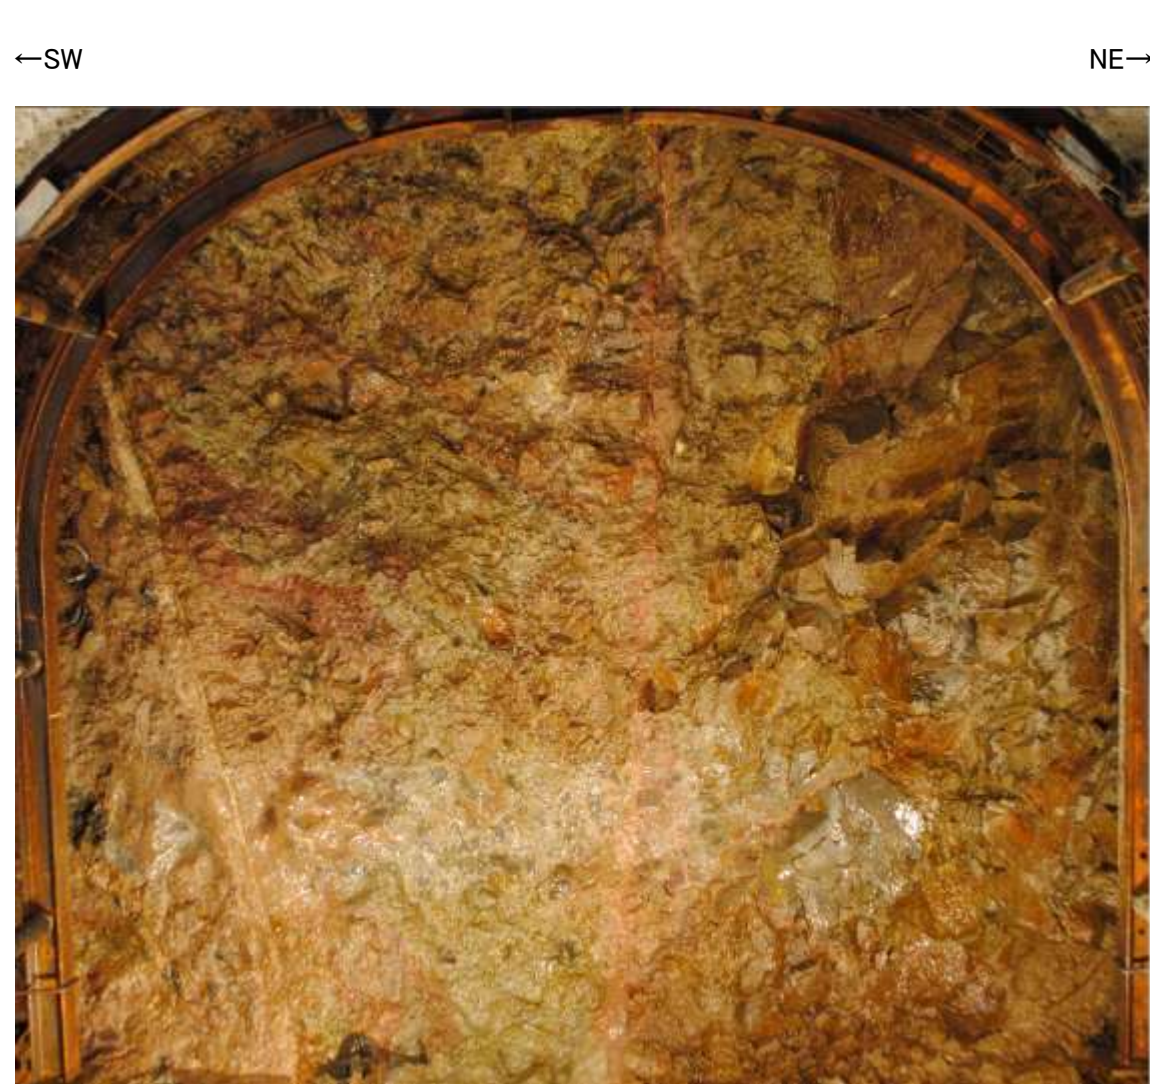
No.24切羽写真

切羽観察結果 —No.24切羽—

- ・安山岩(均質)と凝灰角礫岩が分布し、凝灰角礫岩中にS-1及びB-1が認められる。
- ・S-1は、固結した破碎部及び厚さ0.1~0.4cmの褐色を呈する粘土状破碎部からなり、走向・傾斜はN53° W/73° NEである。
- ・B-1は、固結した破碎部及び厚さ0.1~0.2cmの褐色を呈する粘土状破碎部からなり、走向・傾斜はN44° W/85° SWである。

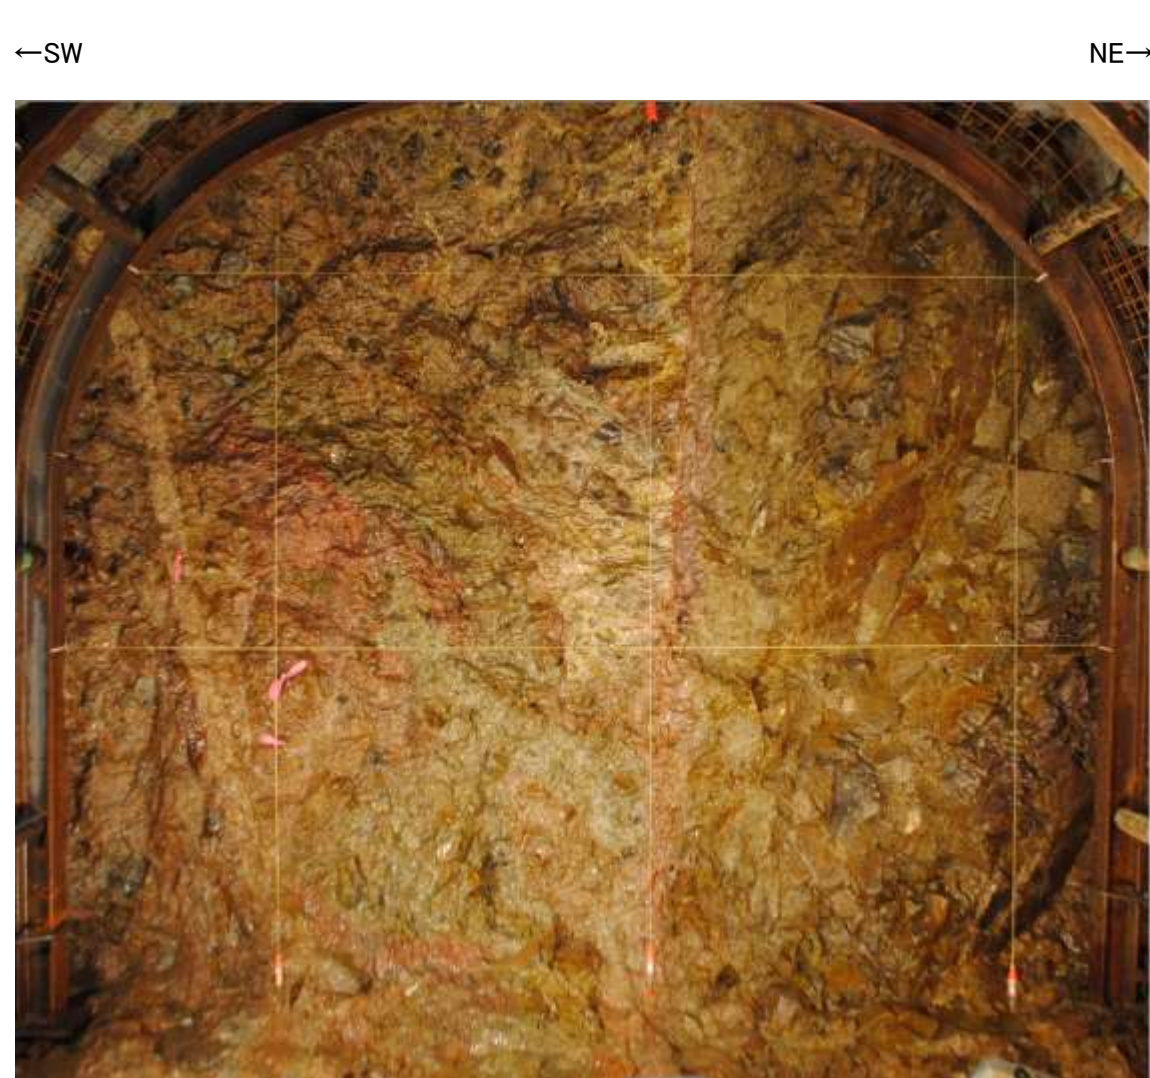
No.25切羽写真

切羽観察結果 —No.25切羽—

- ・安山岩(均質)と凝灰角礫岩が分布し、凝灰角礫岩中にS-1及びB-1が認められる。
- ・S-1は、固結した破碎部及び厚さ0.1~0.5cmの灰白色を呈する粘土状破碎部からなり、走向・傾斜はN46° W/78° NEである。
- ・B-1は、固結した破碎部及び厚さ0.1~0.2cmの灰白色を呈する粘土状破碎部からなり、走向・傾斜はN36° W/85° SWである。
