H24-D1-1 深度60.12~60.15m (3/3)

10のエビデンス (薄片観察結果) (3/3)

ボアホールカメラ展開画像との対比結果 (H24-D1-1 深度89.91~89.95m) 12のエビデンス (走向・傾斜)

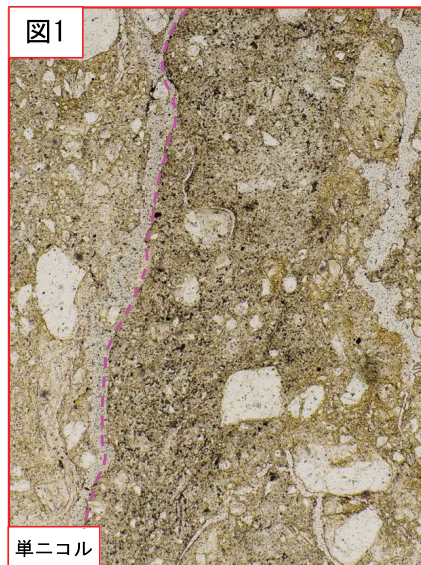
破線は帯状で直線的な範囲を示す。 500 μm

- ・最新活動ゾーンには、以下の特徴が認められる。
- 基質は粘土鉱物を主体とする。(図2)
- 粘土状部の分布は帯状で直線的である。(図1)
- 岩片は少ない。(図2)
- 丸みを帯びている岩片が多い。(図2)

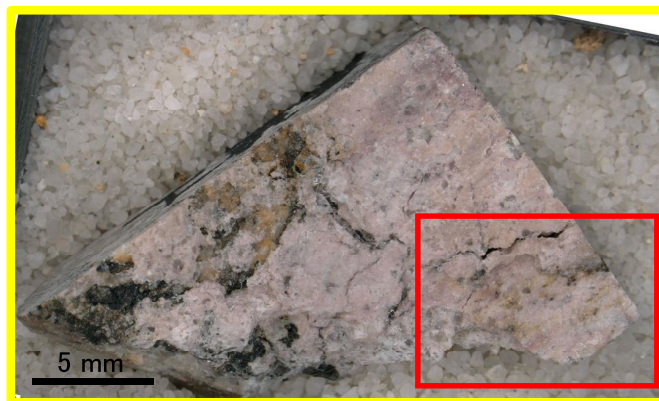
条線観察結果 (H24-D1-1孔 深度89.95m)

H24-D1-1孔 深度89.95mの断層面の走向・傾斜はN23° W86° Eであり, 33Lの条線が認められる。

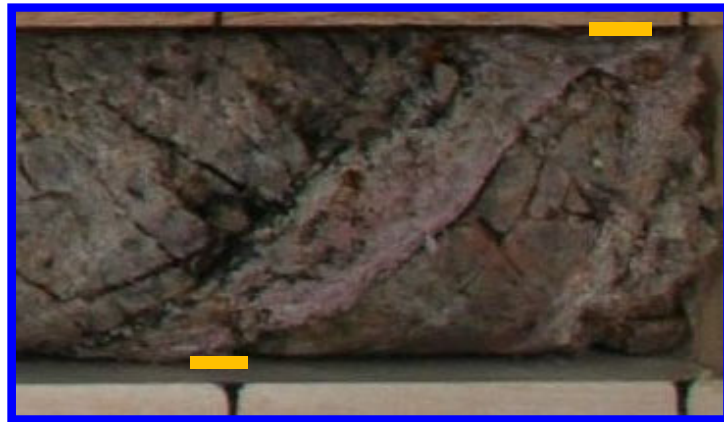
断層ガウジ・断層角礫の幅算出資料(H24-D1-1 深度89.91~89.95m) 12のエビデンス(ガウジ幅)

・実測した断層ガウジの幅は0.5cmである。

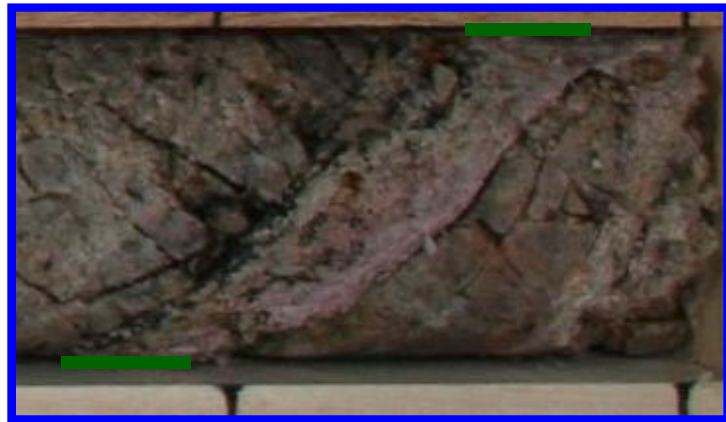
断層ガウジ・断層角礫の幅算出資料(H24-D1-1 深度89.91~89.95m) 12のエビデンス(角礫幅)

・実測した断層角礫の幅は1.5cmである。

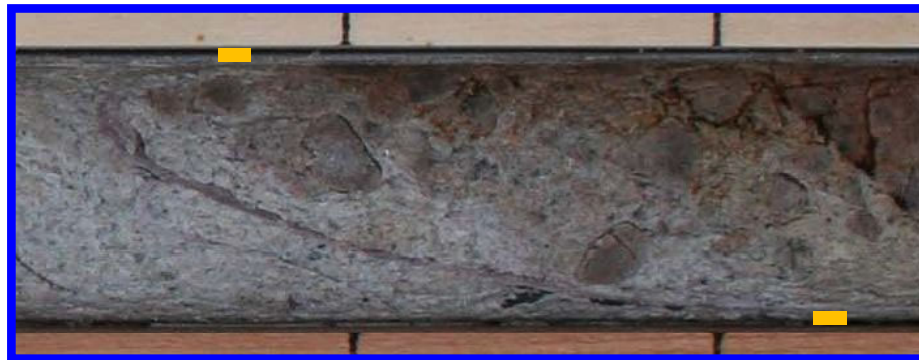
・実測した断層ガウジの幅は0.2cmである。

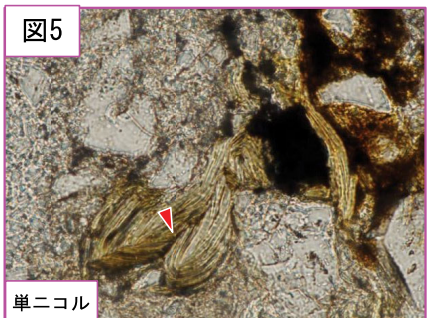
・最新活動ゾーンには、以下の特徴が認められる。
 > 塑性変形した雲母粘土鉱物が認められる。(図5)

赤矢印は屈曲箇所を示す。 50 μm

ステージを反時計回りに約24度回転

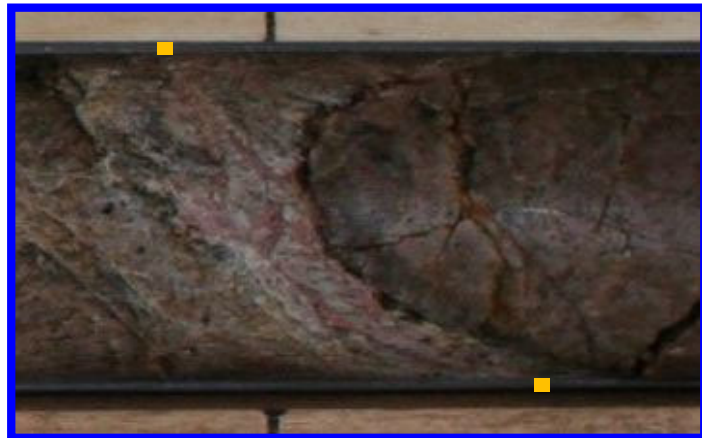
・実測した断層ガウジの幅は1.2cmである。

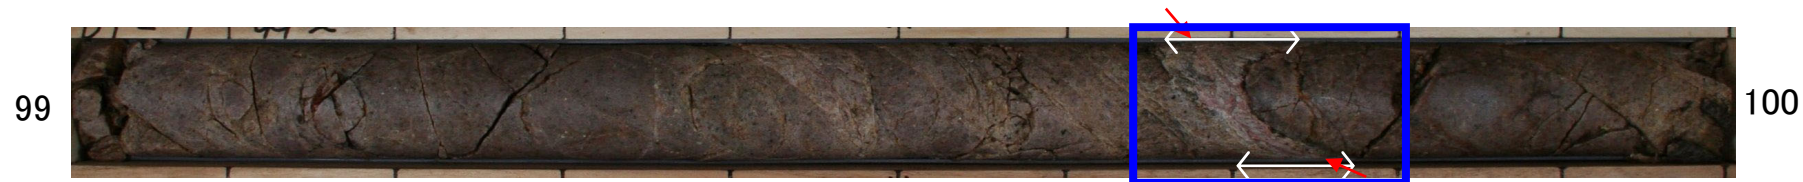
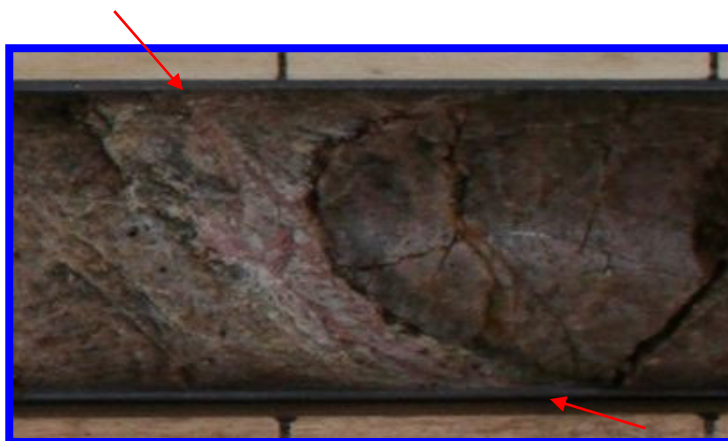
最新活動面認定根拠(H24-D1-1 深度99.68~99.71m)

・細粒部を伴い最も直線的であることから、深度99.70mのせん断面を最新活動面に認定した。

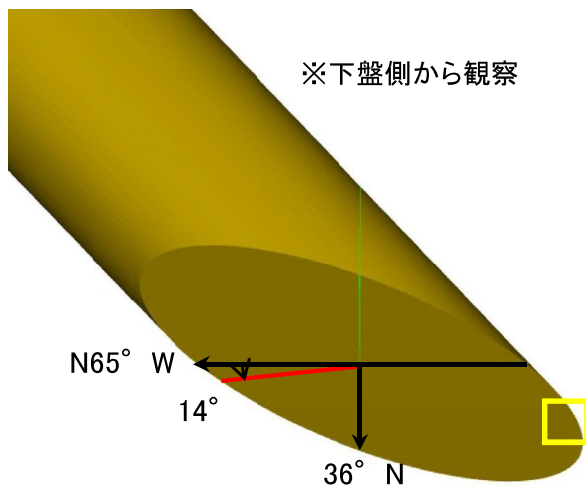
条線観察結果 (H27-B-1孔 深度42.41m)

H27-B-1孔 深度42.41mの断層面の走向・傾斜はN65° W36° Nであり, 14Rの条線が認められる。
