## H27-B-2 深度60.26～60.69m (2/3)

## 35のエビデンス (変位センス) (2/3)

ボアホールカメラ展開画像との対比結果 (H27-B-2 深度85.58~85.76m) 36のエビデンス (走向・傾斜)

# ボアホールカメラ展開画像との対比結果 (H24-B14-2 深度49.24~49.55m)

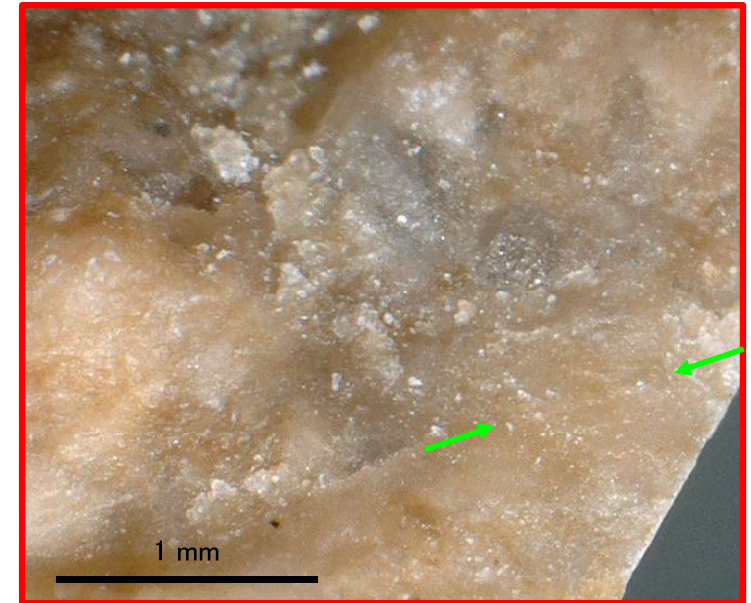
# 条線観察結果(H27-B-2孔 深度85.63m)

H27-B-2孔 深度85.63mの断層面の走向・傾斜はN20° E89° Eであり, 15Lの条線が認められる。

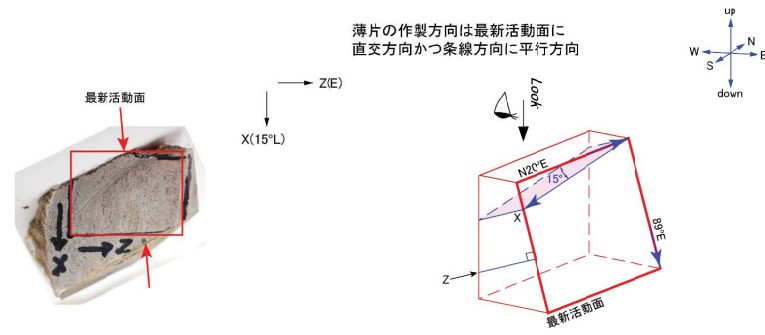
・H27-B-2のボーリングコアから採取した薄片試料の観察結果によれば最新活動面(深度85.63m)の変位センスは、右ずれ成分が卓越する。

・最新活動ゾーンに以下の特徴が認められることから、カタクレーサイトのみからなる破砕部であると判断した。

- (カタクレーサイト) 基質を構成する粘土鉱物は少ない。
- (カタクレーサイト) 最新活動面に沿った帯状の粘土状部は連続しない。
- (カタクレーサイト) 角ばった岩片が多い。
- (カタクレーサイト) 岩片の粒界を横断する破断面が認められる。
- (カタクレーサイト) ジグソー状の角礫群が認められる。

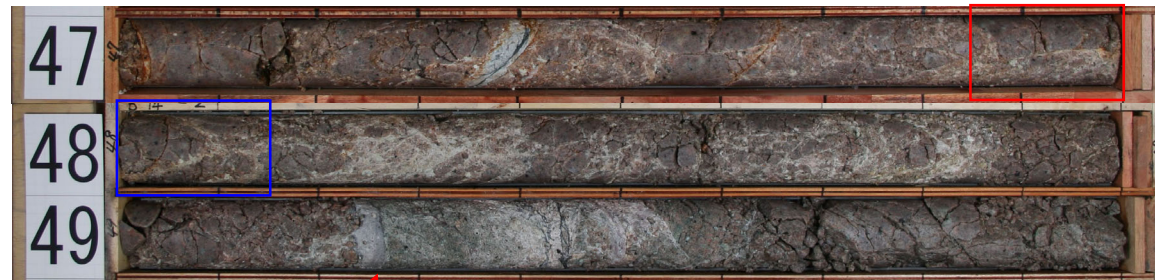
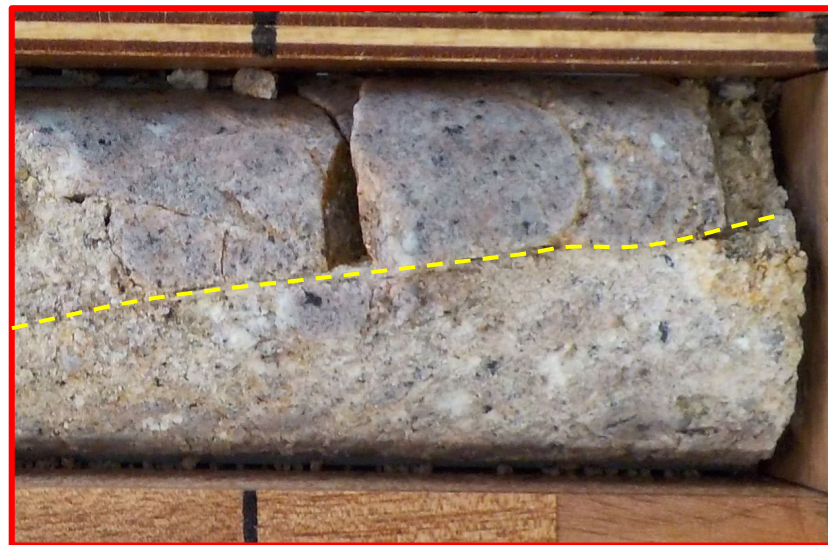
H24-B14-2孔 49.26mの破碎部(最新活動面)の走向傾斜について  
(深度48mのコア端部の繋がり)

・健岩部と変質部の分布や境界面から、黄色破線部が連続すると考えられる。

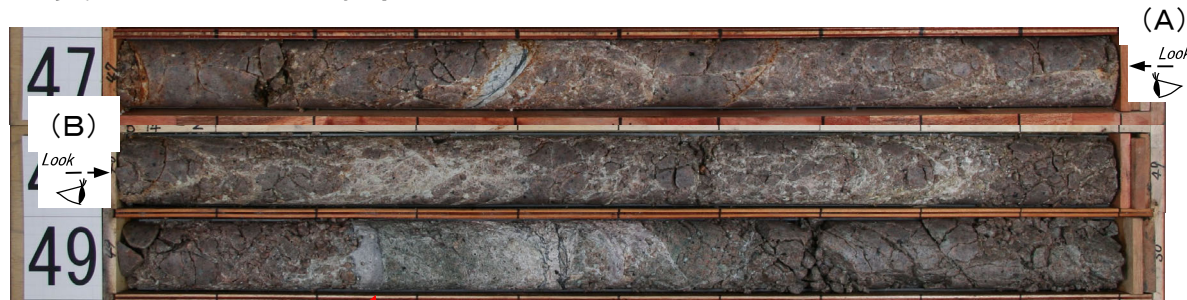
・コアの切り口を対比するため、(B)の画像を61°回転させた後、左右反転させた(B')。  
・(A)と(B')は、割れ目位置(赤矢印)や健岩部の分布(青枠)が対応している。

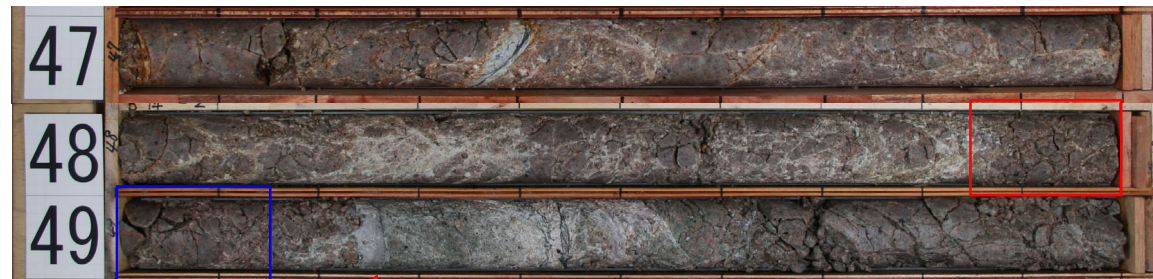
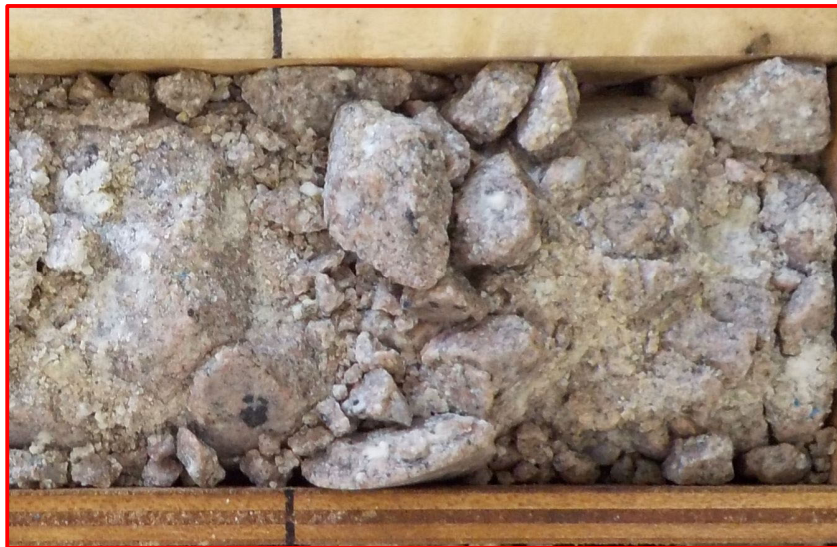
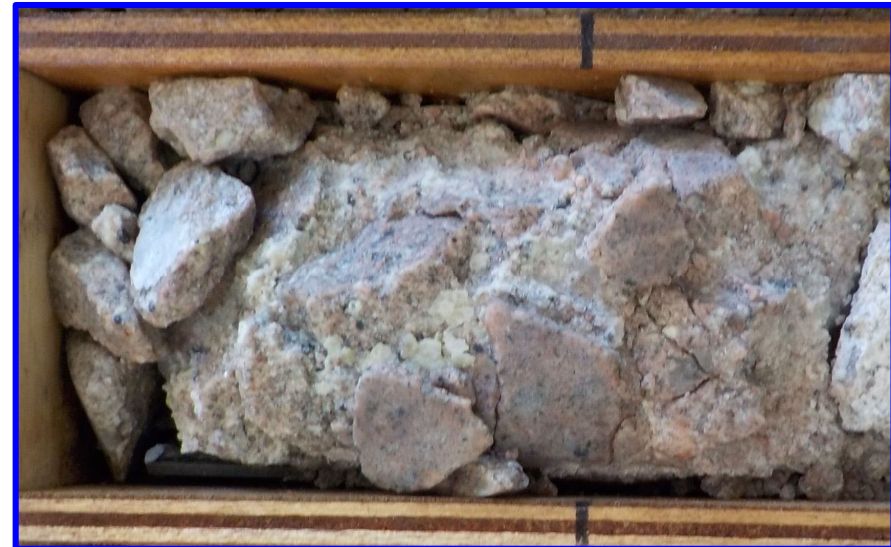
H24-B14-2孔 49.26mの破砕部(最新活動面)の走向傾斜について  
(深度49mのコア端部の繋がり)

・コアの表面からは、コア同士の対比関係は不明である。

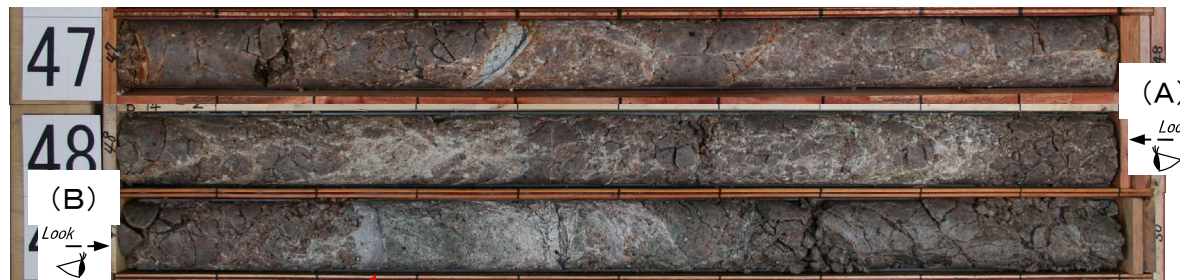
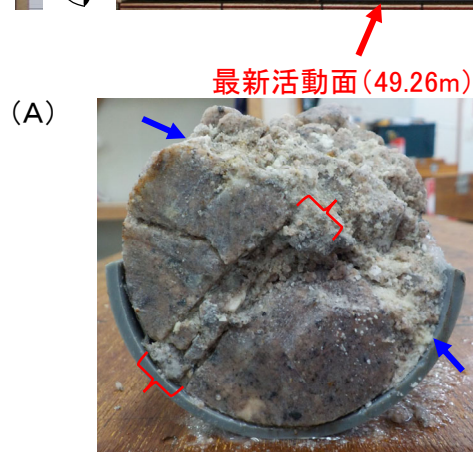
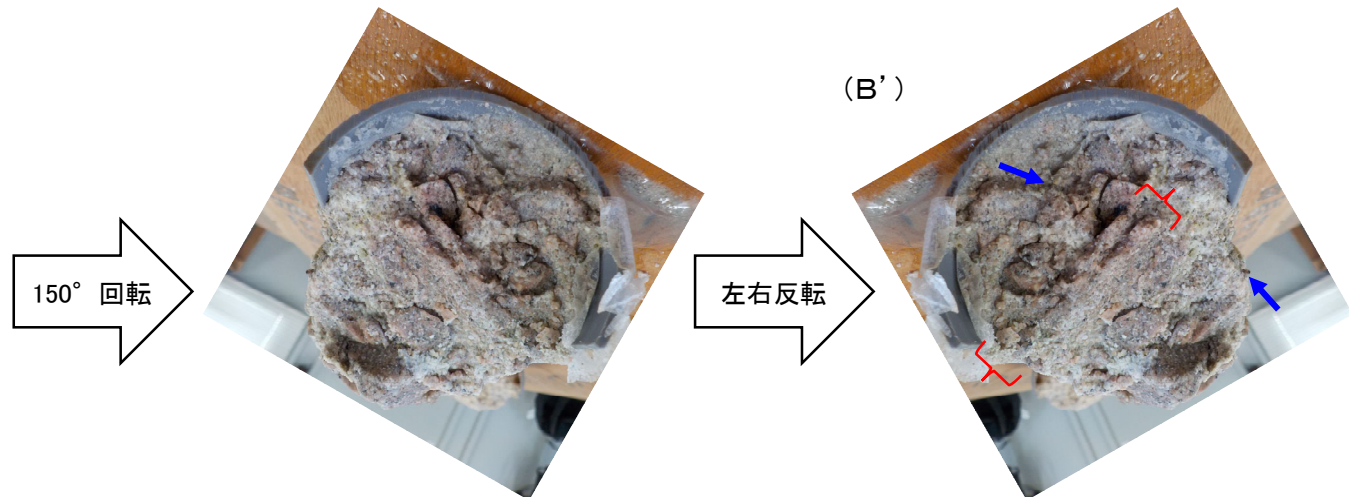
・コアの切り口を対比するため、(B)の画像を150°回転させた後、左右反転させた(B')。  
 ・(A)と(B')は、紙面上左下がりの構造の分布(赤枠)や、これに斜交する構造(青矢印)が対応している。

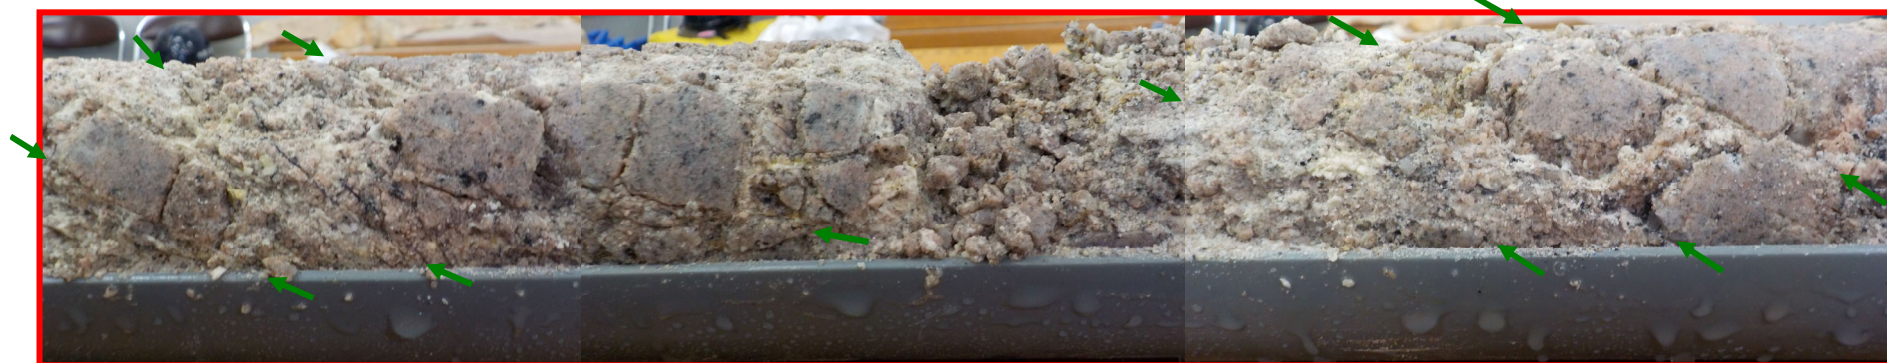
# H24-B14-2孔 49.26mの破碎部(最新活動面)の走向傾斜について (深度48.58mのコア切断部の繋がり)

掘削時にコアを切断している (48.58m)

- 48.58m付近で、掘削時にコアを切断している。
- 48.58m前後のコアでは、紙面上右下がりの構造(緑矢印)が同様に連続していることから、48.58mを境にコアは回転していないと判断した。

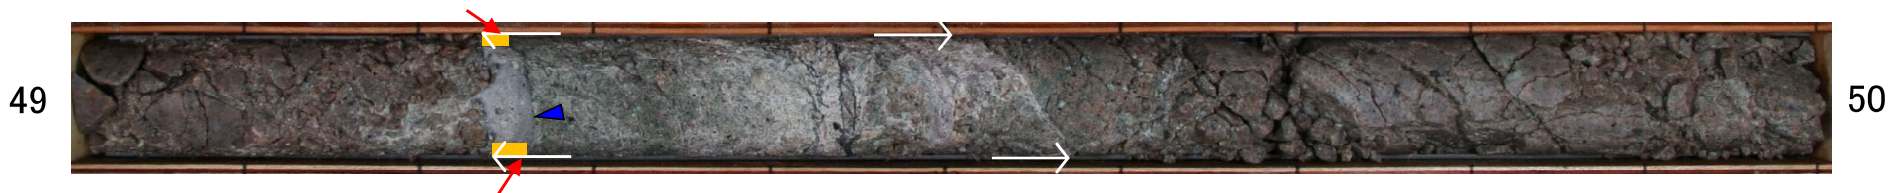
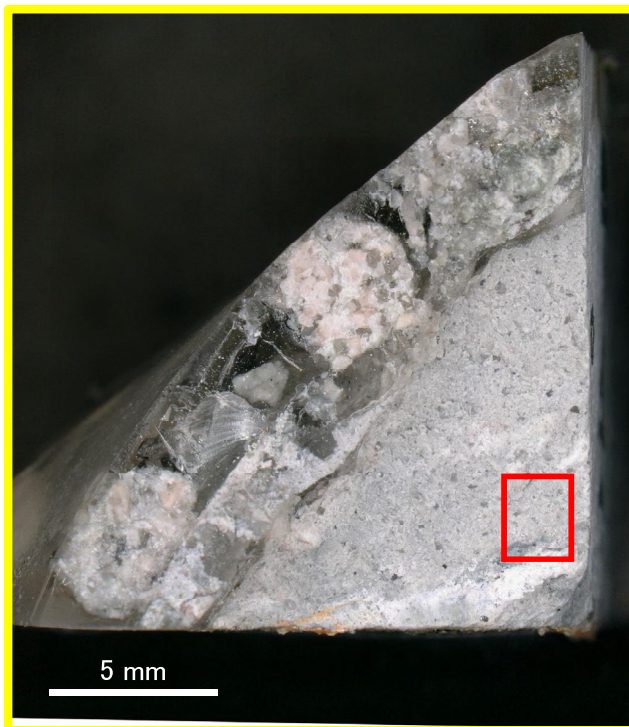
# 条線観察結果(H24-B14-2孔 深度49.26m)

H24-B14-2孔 深度49.26mの断層面の走向・傾斜はN21° W21° E※であり、17Rの条線が認められる。(※破碎部の走向・傾斜をBHTV画像から取得できなかったことから、同一ボーリングコアの他の不連続面と本破碎部の位置関係から推定した走向・傾斜データを使用)
