H24-B14-2 深度101.47~101.52m (2/2)

45のエビデンス (薄片観察結果) (2/2)

断層ガウジ・断層角礫の幅算出資料(H24-B14-2 深度109.16~109.46m) 46のエビデンス(ガウジ幅)

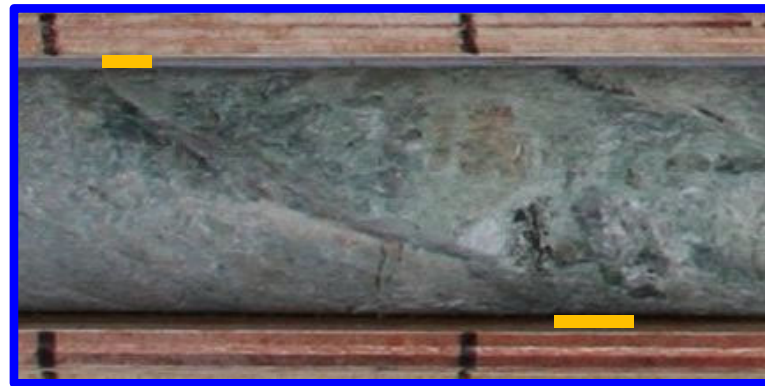
・実測した断層ガウジの幅は1.0cmである。

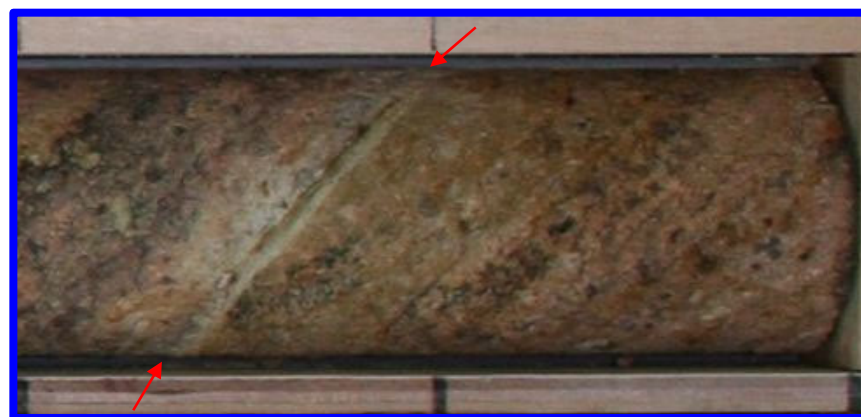
・細粒部を伴い最も直線的であることから、深度12.86mのせん断面を最新活動面に認定した。

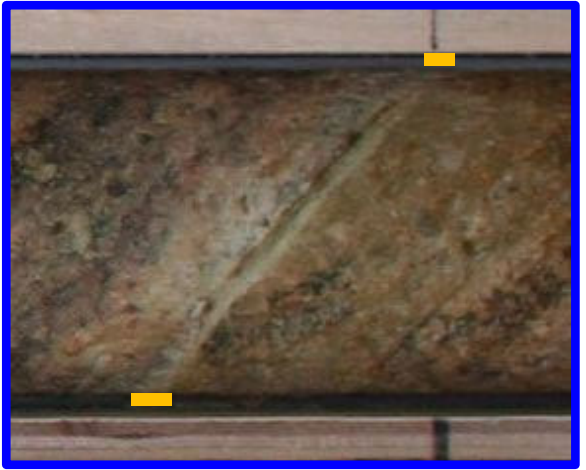
・実測した断層ガウジの幅は0.5cmである。

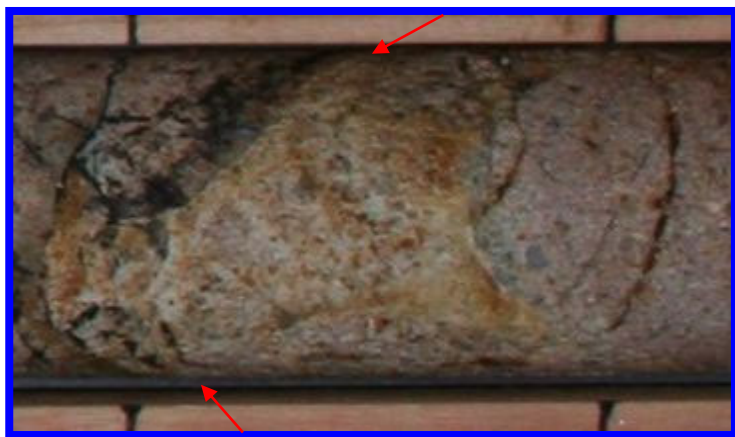
・細粒部を伴い最も直線的であることから、深度19.82mのせん断面を最新活動面に認定した。

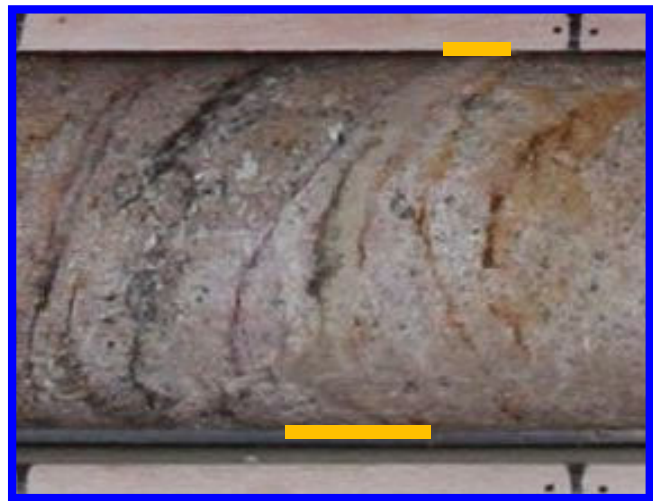
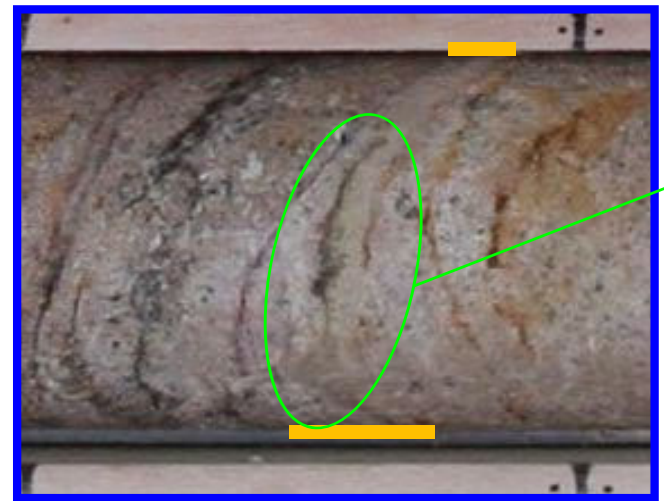
・最新活動面に沿った断層ガウジには灰白色、にぶい黄橙色、灰赤色の層状構造が認められることから、明瞭なせん断構造・変形構造は「有」とした。

層状構造

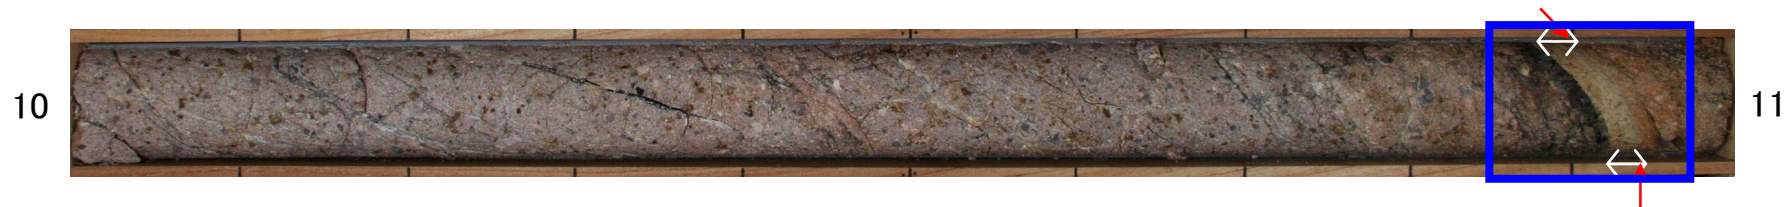
・細粒部を伴い最も直線的であることから、深度10.93mのせん断面を最新活動面に認定した。

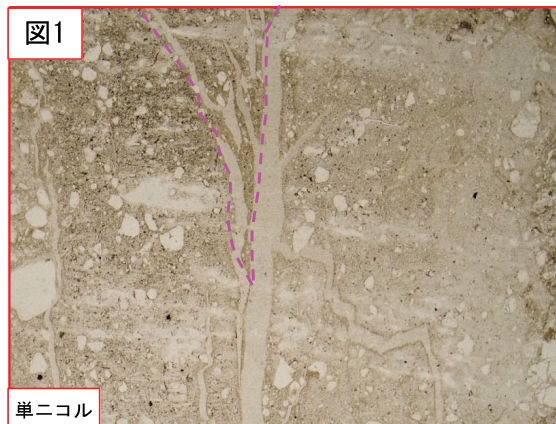
- ・最新活動ゾーンには、以下の特徴が認められる。
 - 最新活動面に沿った粘土状部は連続しない。(図1)
 - 岩片量は漸移的に変化する。(図2)

破線は粘土状部の分布範囲を示す。 1 mm

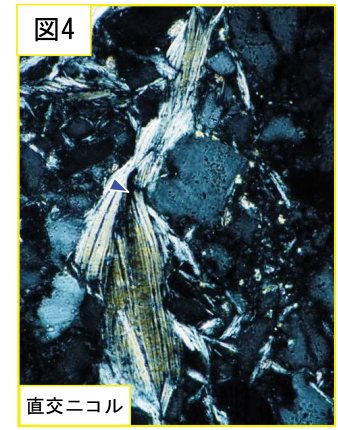
→
ステージを反時計回りに
約45度回転

青矢印は屈曲箇所を示す。
50 μm

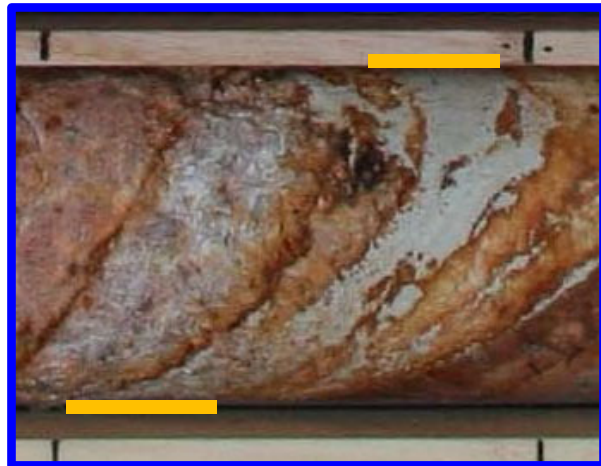
・実測した断層ガウジの幅は1.8cmである。

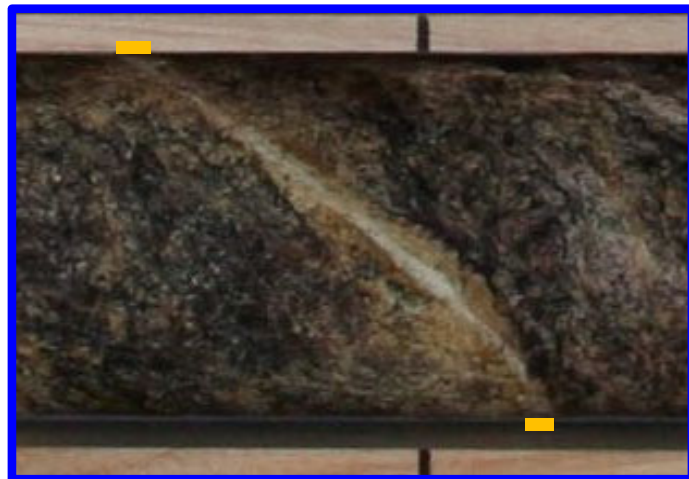
・実測した断層ガウジの幅は0.7cmである。
