57のエビデンス (薄片観察結果) (2/2)

58のエビデンス (最新活動面)

D-1トレンチLカットピット K断層 (1/2)

K断層の連続性評価について

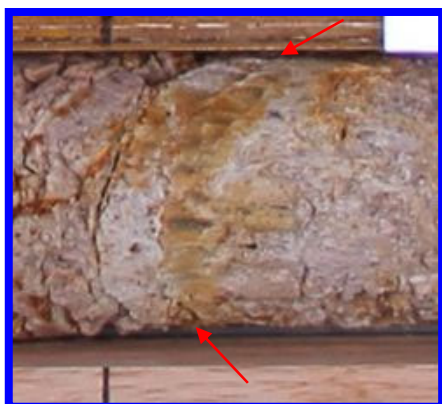
最新活動面認定根拠(H27-B-3 深度26.70~26.90m)

・細粒部を伴い最も直線的であることから、深度26.71mのせん断面を最新活動面に認定した。

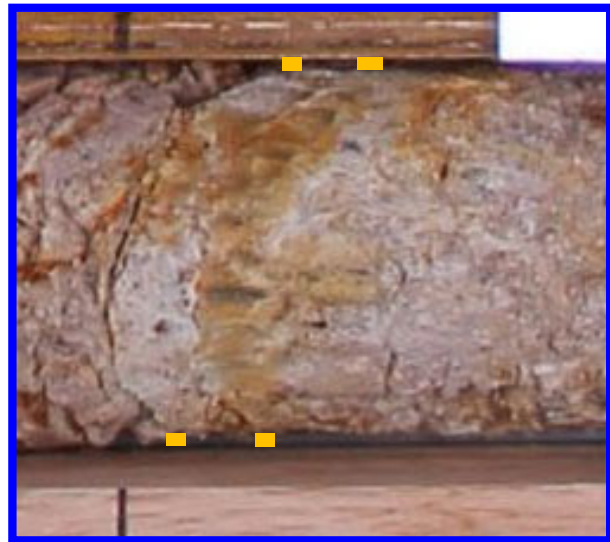
断層ガウジ・断層角礫の幅算出資料(H27-B-3 深度26.70~26.90m) 58のエビデンス (ガウジ幅)

・実測した断層ガウジの幅の合計は0.2cmである。

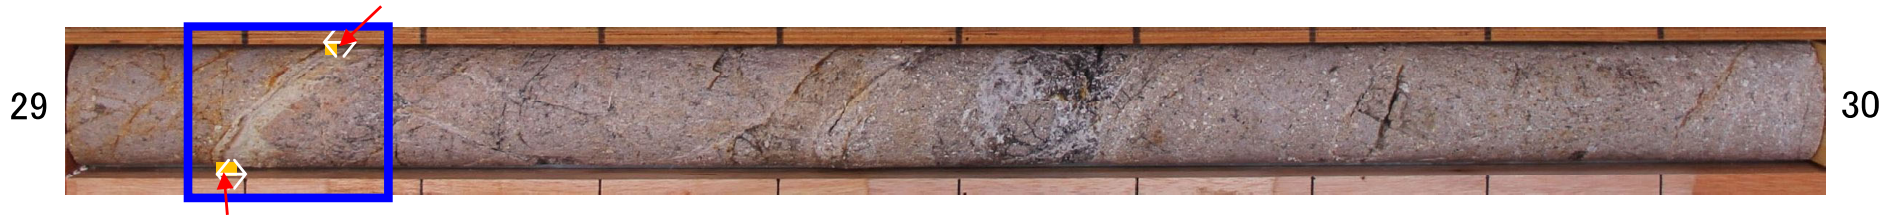
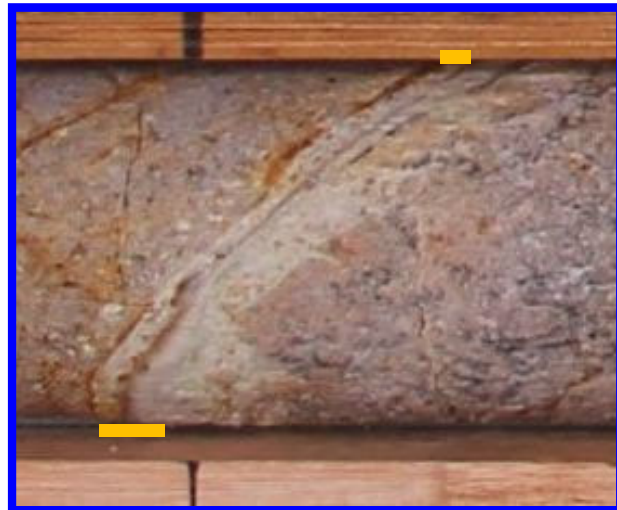
明瞭なせん断構造・変形構造の有無(H27-B-3 深度29.10~29.12m) ^{60のエビデンス}
 (明瞭なせん断構造・変形構造)

・最新活動面に沿った断層ガウジには灰白色と灰黄褐色の層状構造が認められることから、明瞭なせん断構造・変形構造は「有」とした。

層状構造

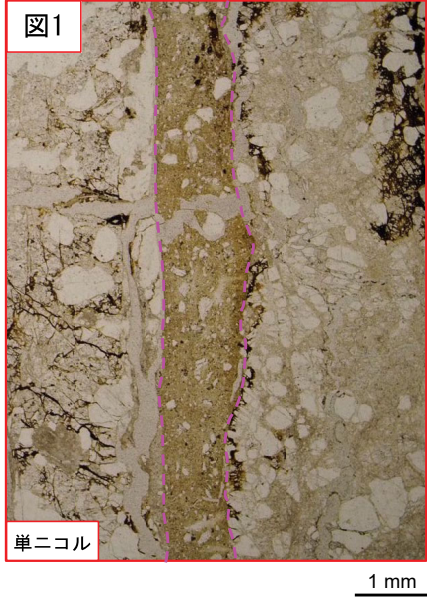
H27-B-3 深度42.85~42.91m (2/2)

・H27-B-3のボーリングコアから採取した薄片試料の観察結果によれば最新活動面(深度42.85m)の変位センスは、右ずれ成分が卓越する。
 ・最新活動ゾーンに以下の特徴が認められることから、断層ガウジと判断した。

- (断層ガウジ) 基質は粘土鉱物を主体とする。
- (断層ガウジ) 粘土状部の分布は帯状で直線的である。
- 岩片は少ない。
- (断層ガウジ) 丸みを帯びている岩片が多い。

- ・最新活動ゾーンには、以下の特徴が認められる。
 - 基質は粘土鉱物を主体とする。(図2)
 - 粘土状部の分布は帯状で直線的である。(図1)
 - 岩片は少ない。(図2)
 - 丸みを帯びている岩片が多い。(図2)

破線は帯状で直線的な範囲を示す。

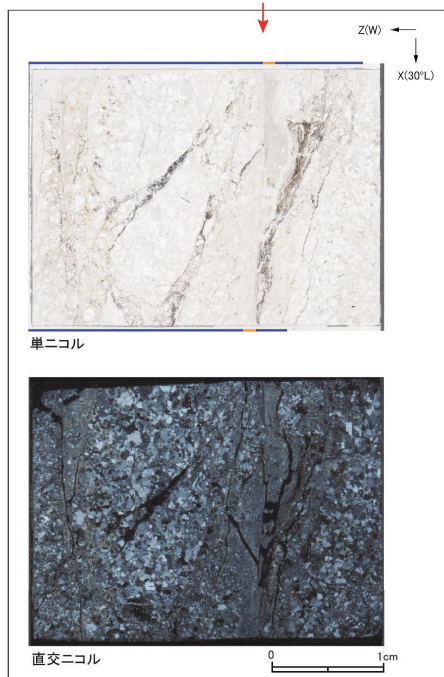
H27-B-3 深度56.69~56.72m (2/2)

・H27-B-3のボーリングコアから採取した薄片試料の観察結果によれば最新活動面(深度56.72m)の変位センスは、右ずれを伴う正断層である。
 ・最新活動ゾーンには、断層ガウジとカタクレーサイトの特徴が認められるが、カタクレーサイトの特徴は、カタクレーサイトが断層ガウジに取り込まれたものと考えられることから断層ガウジと判断した。

- (断層ガウジ) 基質は粘土鉱物を主体とする。
- (断層ガウジ) 粘土状部の分布は帯状で直線的である。
- 岩片は少ない。
- (カタクレーサイト) 角ばった岩片が多い。
- (カタクレーサイト) 岩片の粒界を横断する破断面が認められる。

- ・最新活動ゾーンには、以下の特徴が認められる。
- 基質は粘土鉱物を主体とする。(図1)
- 粘土状部の分布は帯状で直線的である。(図1)
- 岩片は少ない。(図1)
- 角ばった岩片が多い。(図2)
- 岩片の粒界を横断する破断面が認められる。(図2)

破線は帯状で直線的な範囲を示す。

赤矢印は岩片の粒界を横断する破断面を示す。

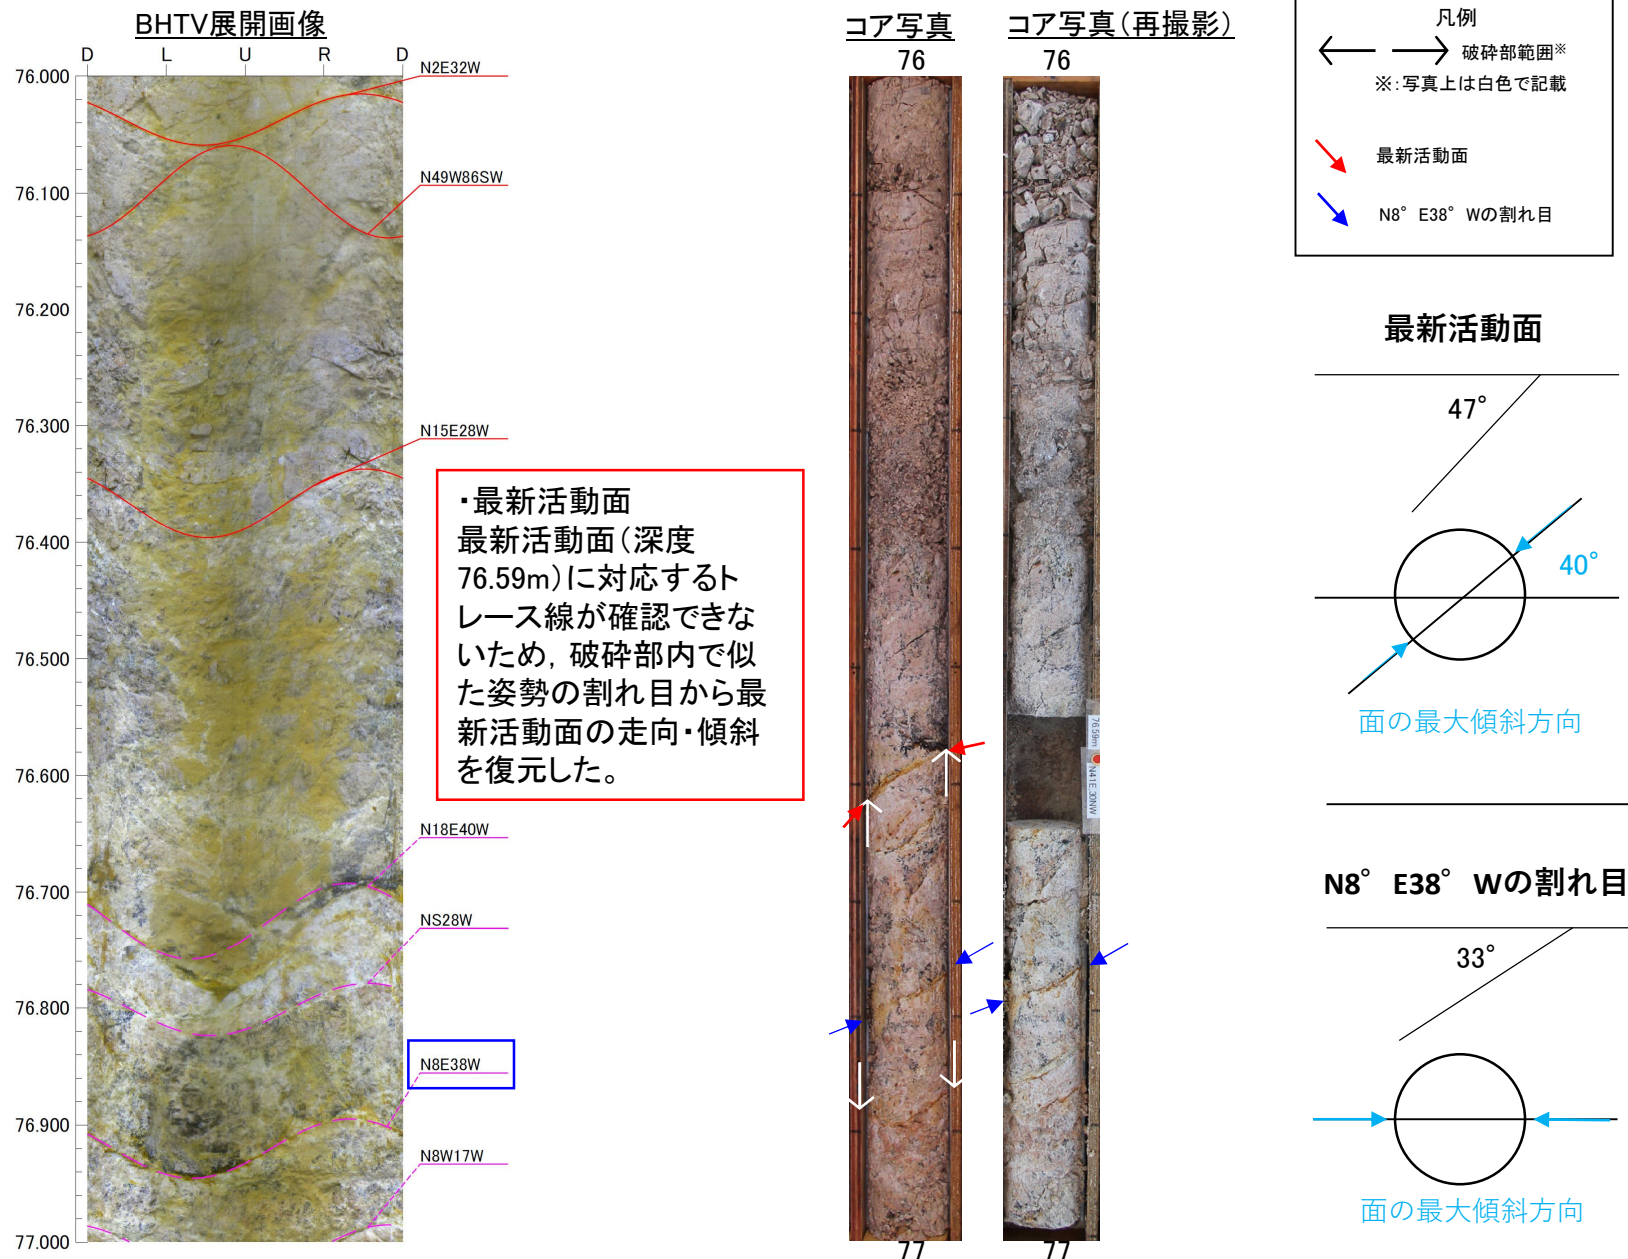
ボアホールカメラ展開画像との対比結果 (H27-B-3 深度76.59~76.89m)

・ H27-B-3孔 深度76.59~76.89mの破碎部は、最新活動面(深度76.59m)に対応するトレース線が確認できないため、破碎部内で似た姿勢の割れ目(N8° E38° W)から最新活動面の走向・傾斜を復元した。

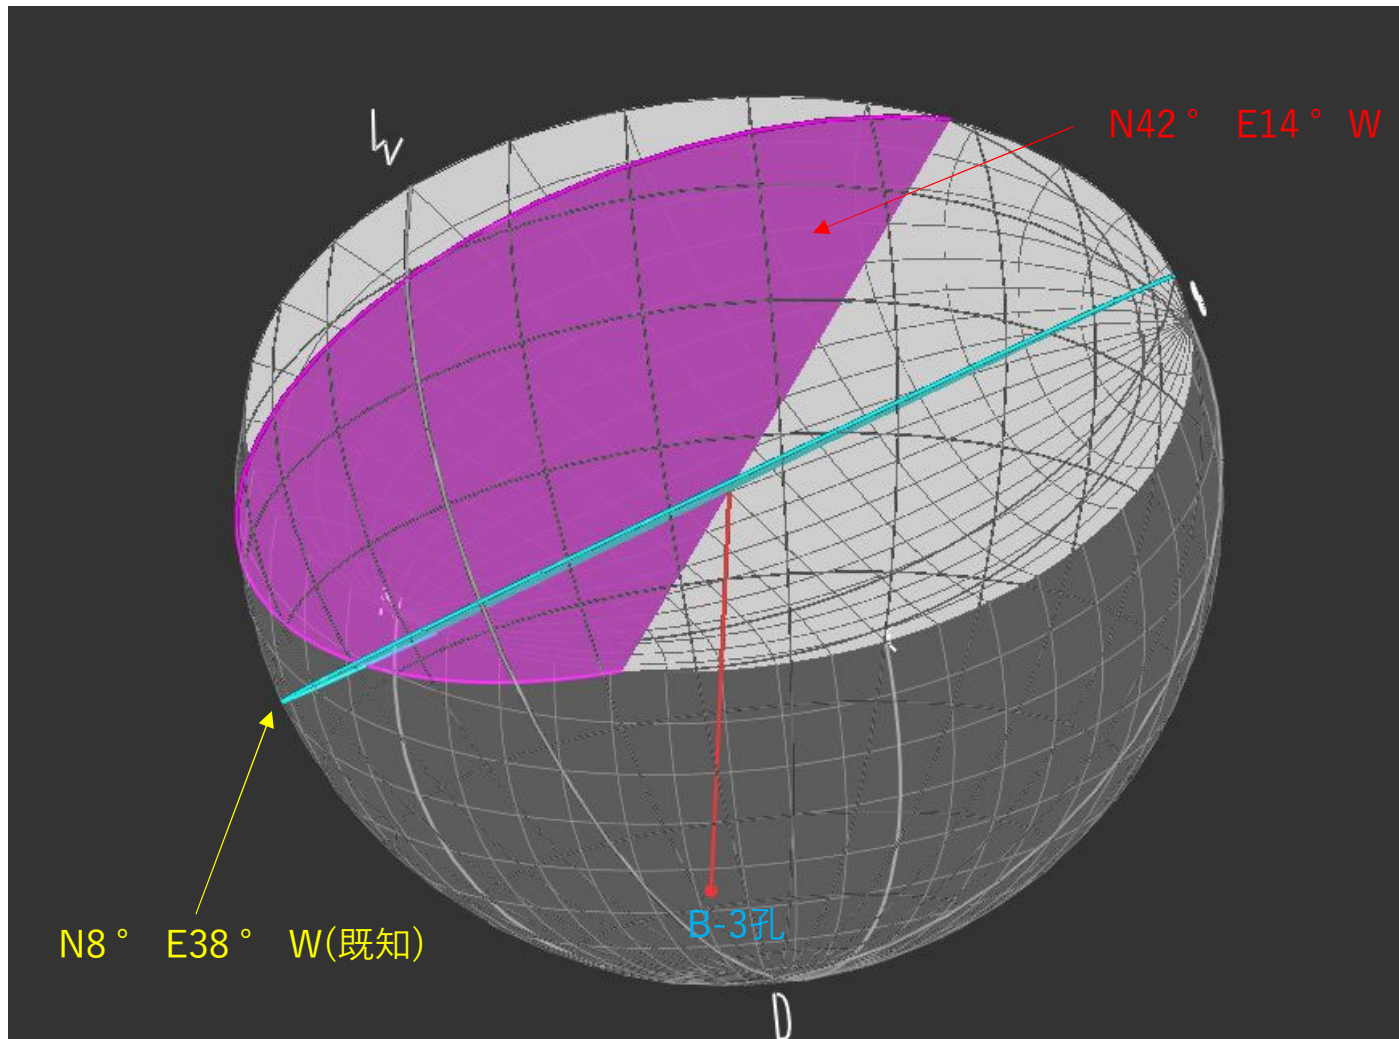
H27-B-3孔 深度76.59m の最新活動面の走向・傾斜

- ・ H27-B-3孔 深度76.59~76.89mの破碎部の最新活動面の走向・傾斜を, 走向・傾斜が既知の割れ目の姿勢から復元を行った。
- ・ 走向・傾斜が既知の割れ目 (N8° E38° W) を, 最新活動面の見掛けの傾斜角の差14° , 最大傾斜方向のなす角40° 回転し, 最新活動面の走向・傾斜 N42° E14° W を推定した。

- ・ H27-B-3孔 深度76.59～76.89mの破碎部の最新活動面の走向・傾斜を，走向・傾斜が既知の割れ目の姿勢から復元を行った。
- ・ 走向・傾斜が既知の割れ目 ($N8^{\circ} E38^{\circ} W$) を，最新活動面の見掛けの傾斜角の差 14° ，最大傾斜方向のなす角 40° 回転し，最新活動面の走向・傾斜 $N42^{\circ} E14^{\circ} W$ を推定した。

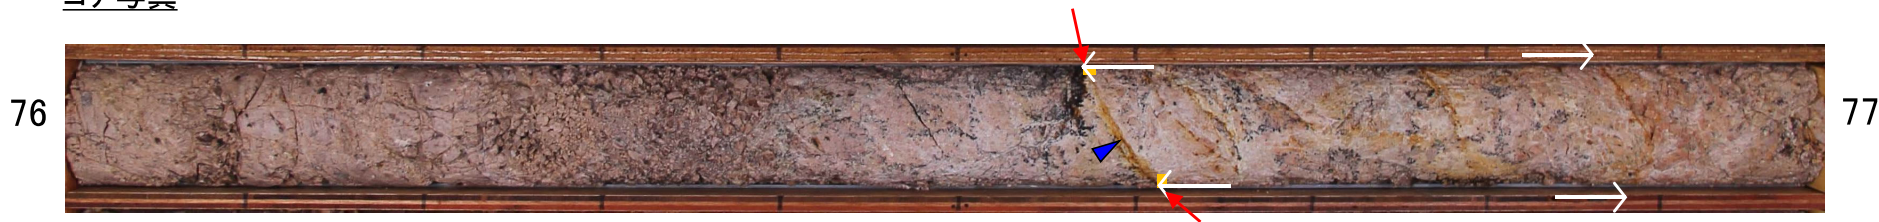
条線観察結果(H27-B-3孔 深度76.59m)

H27-B-3孔 深度76.59mの断層面の走向・傾斜はN42° E14° W*であり, 7Rの条線が認められる(※破碎部の走向・傾斜をBHTV画像から取得できなかったことから, 同一ボーリングコアの他の不連続面と本破碎部の位置関係から推定した走向・傾斜データを使用)。

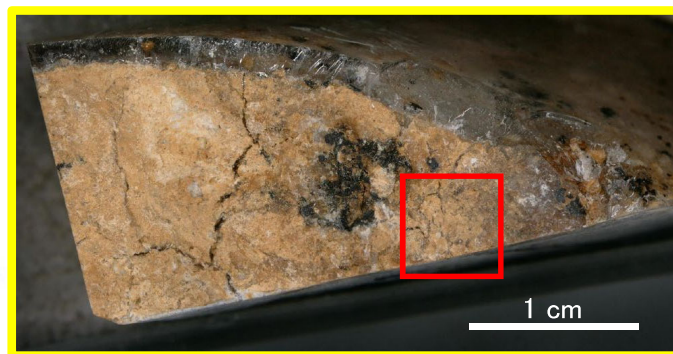
赤枠内拡大

条線観察位置拡大

・H27-B-3のボーリングコアから採取した薄片試料の観察結果によれば最新活動面(深度76.59m)の変位センスは、右ずれ成分が卓越する。
 ・最新活動ゾーンに以下の特徴が認められることから、断層カウジと判断した。

- (断層ガウジ)せん断構造に伴う粘土鉱物の定向配列が認められる。
- (断層ガウジ)基質は粘土鉱物を主体とする。
- (断層ガウジ)粘土状部の分布は帯状で直線的である。
- 岩片は少ない。
- (断層ガウジ)丸みを帯びている岩片が多い。

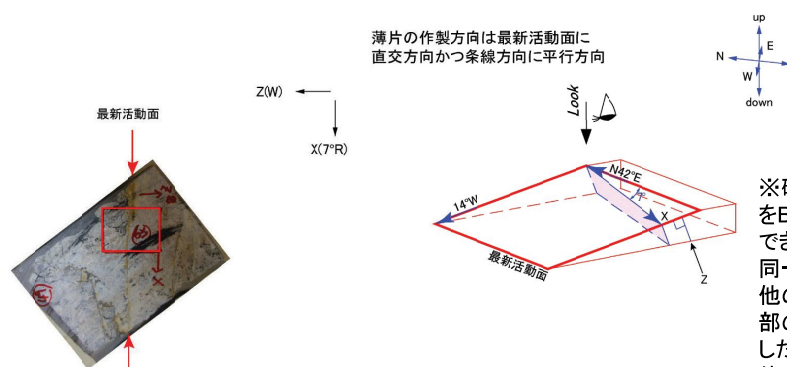
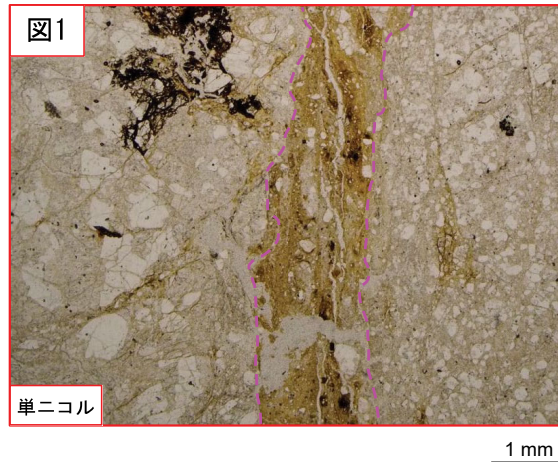
H27-B-3 深度76.59~76.89m (2/2)

走向・傾斜 N42°E 14°W
 X: 条線方向(下向きを正とする)
 Z: 断層面の法線方向(上登側を正とする)

- ・最新活動ゾーンには、以下の特徴が認められる。
- せん断構造に伴う粘土鉱物の定向配列が認められる。(図2)
- 基質は粘土鉱物を主体とする。(図2)
- 粘土状部の分布は帯状で直線的である。(図1)
- 岩片は少ない。(図2)
- 丸みを帯びている岩片が多い。(図2)

破線は帯状で直線的な範囲を示す。

赤矢印の方向は粘土鉱物の配列方向を示す。

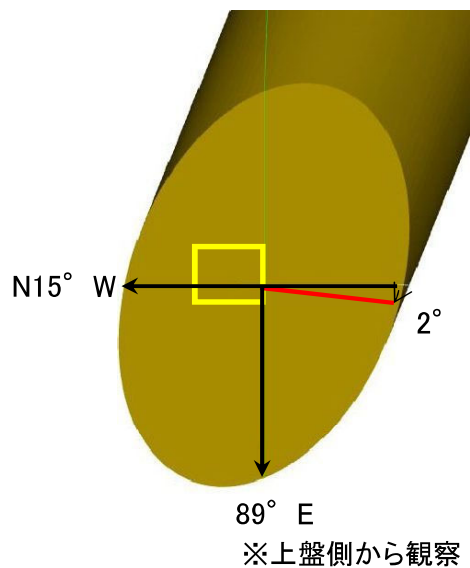
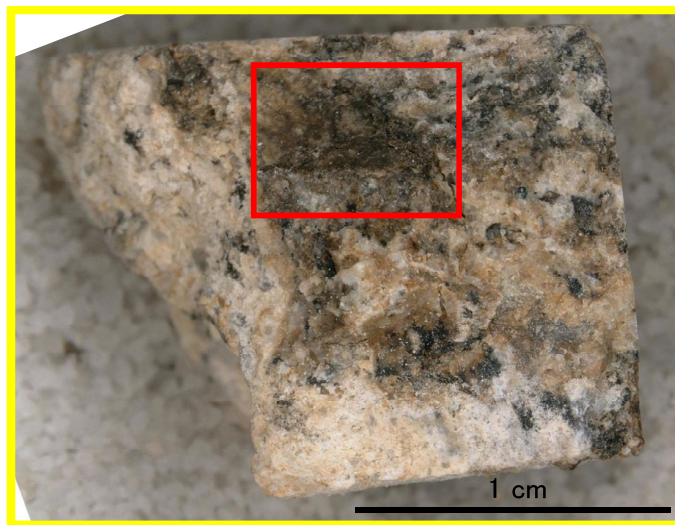
条線観察結果 (H27-B-3孔 深度99.56m)

H27-B-3孔 深度99.56mの断層面の走向・傾斜はN15° W89° Eであり、2Rの条線が認められる。

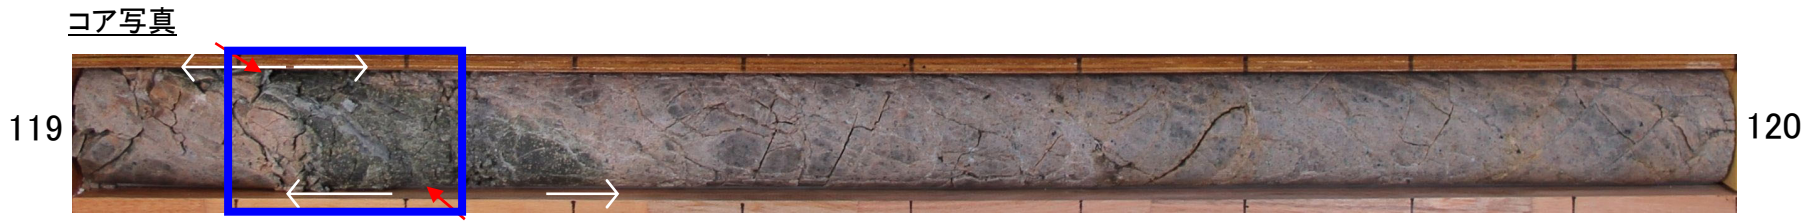
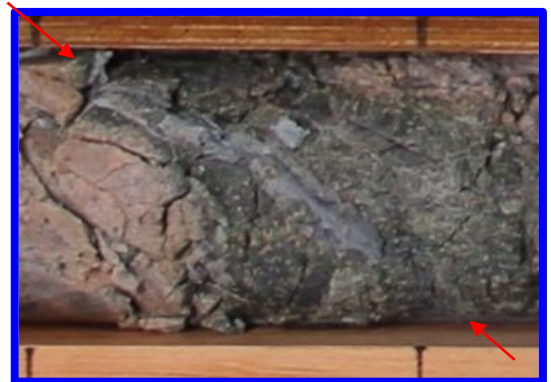
・細粒部を伴い最も直線的であることから、深度119.18mのせん断面を最新活動面に認定した。

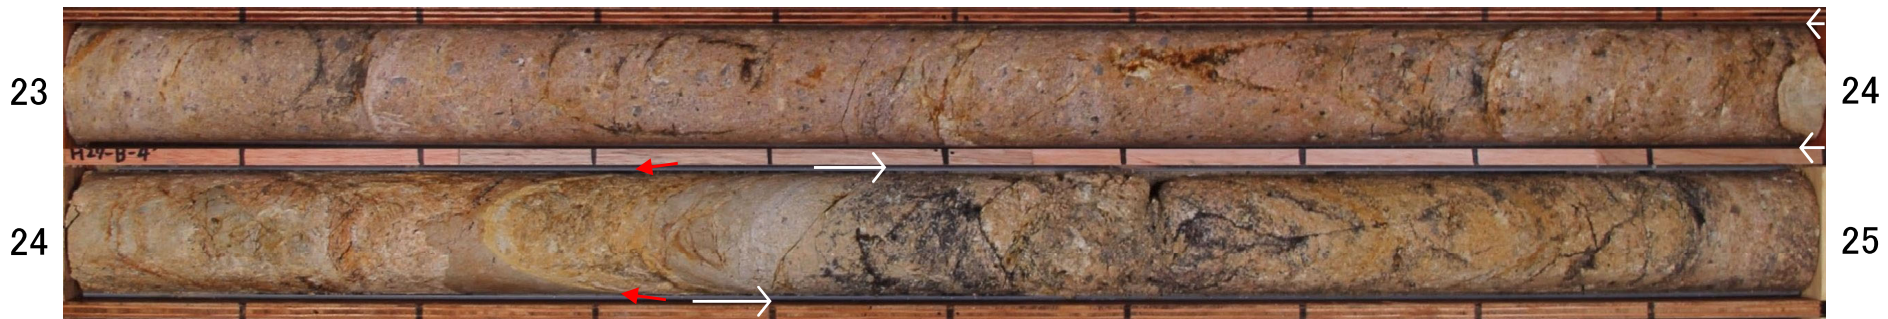
破砕幅算出資料 (H27-B-4' 深度23.97~24.42m)

- ・破砕部の区間長が長く、破砕幅を実測できないことから、図化した資料から算出した。
- ・算出した破砕幅は18.9cmである。

代表傾斜と破砕幅 (cm) の模式図

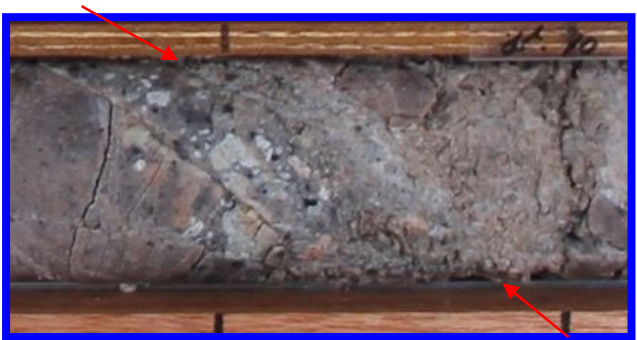
最新活動面認定根拠(H27-B-4 深度65.59~65.72m)

・細粒部を伴い最も直線的であることから、深度65.65mのせん断面を最新活動面に認定した。

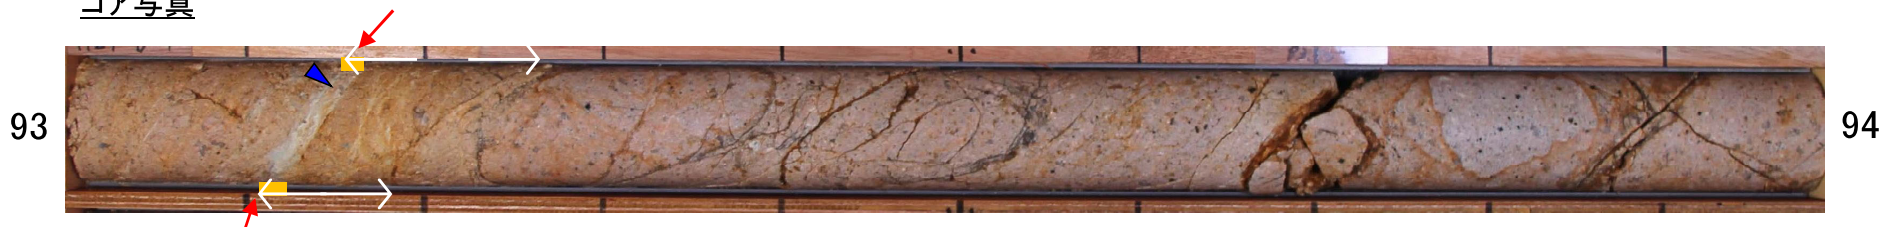
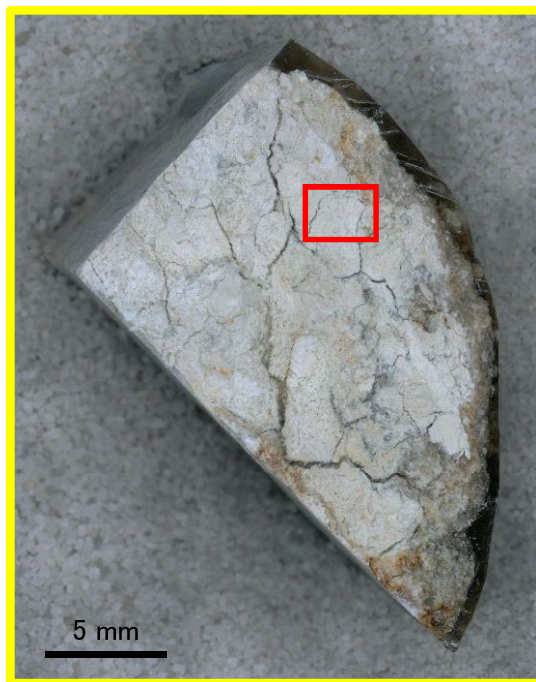
条線観察結果 (H27-B-4孔 深度93.13 m)

H27-B-4孔 深度93.13mの断層面の走向・傾斜はN17° E75° Wであり、42Rの条線が認められる。

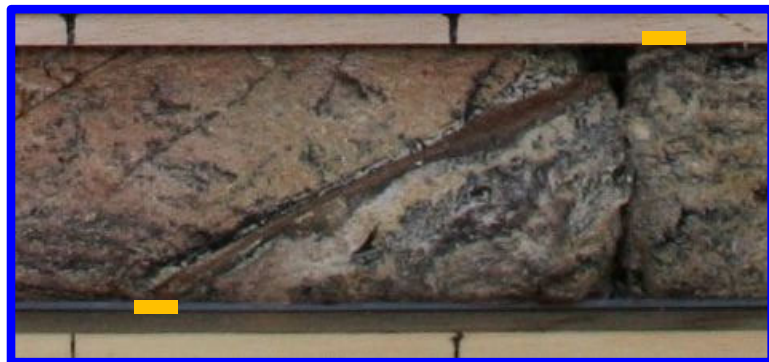
断層ガウジ・断層角礫の幅算出資料(H24-D1-5 深度47.47~47.89m) 72のエビデンス (ガウジ幅)

・実測した断層ガウジの幅は0.6cmである。

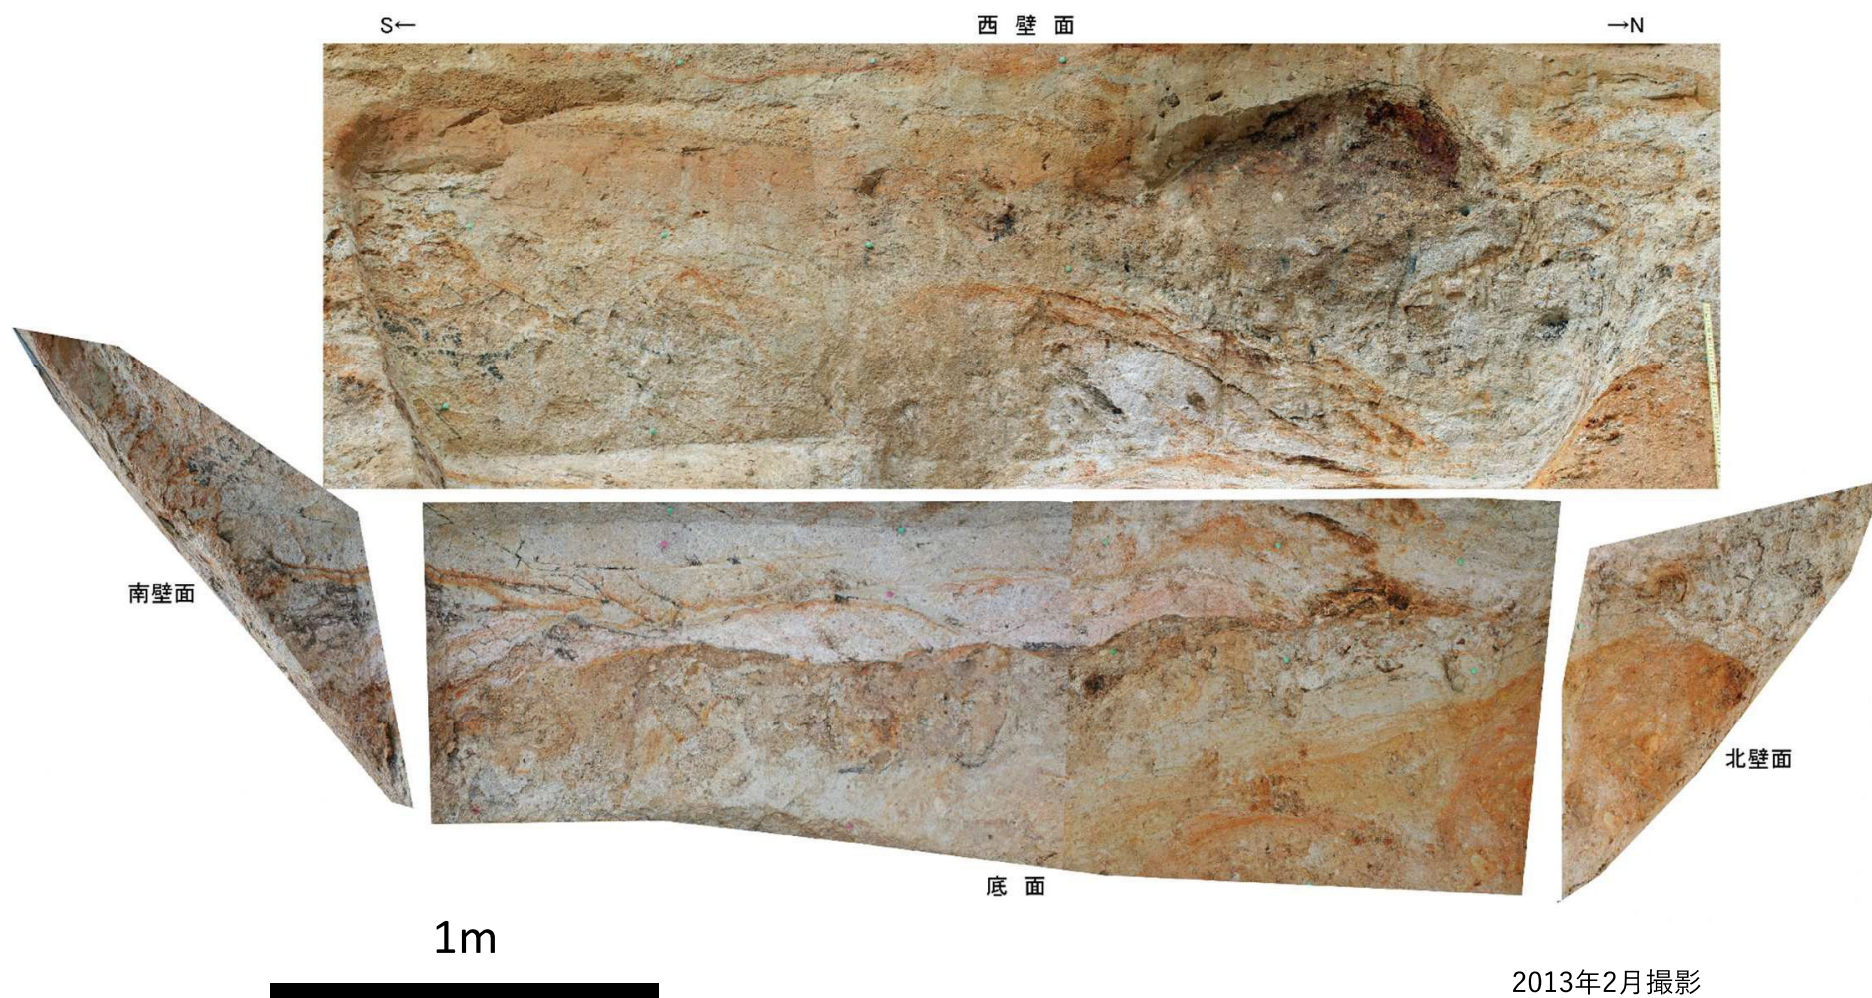
D-1トレンチLカットピット写真

73 (スケッチ) のエビデンス (7/7)

• せん断面を挟んで上盤側に基盤岩が下盤側に堆積物(②層)が分布している。
 • せん断面上盤側には10~30cm幅で変質した破碎部が分布し、堆積物(②層)中には基盤との境界面に沿って破碎・せん断構造が発達している。全体をせん断する直線的な断層ガウジは認められない。変位量が数cm程度のR1面がせん断面を細かく右ずれさせている。
 • 破碎部および堆積物(②層)中に認められるR1面から右ずれが判読される。
