## 2号機 PCV内部調査・試験的取り出し作業の準備状況

2022年12月8日

技術研究組合 国際廃炉研究開発機構  
東京電力ホールディングス株式会社

# 1. PCV内部調査及び試験的取り出しの計画概要

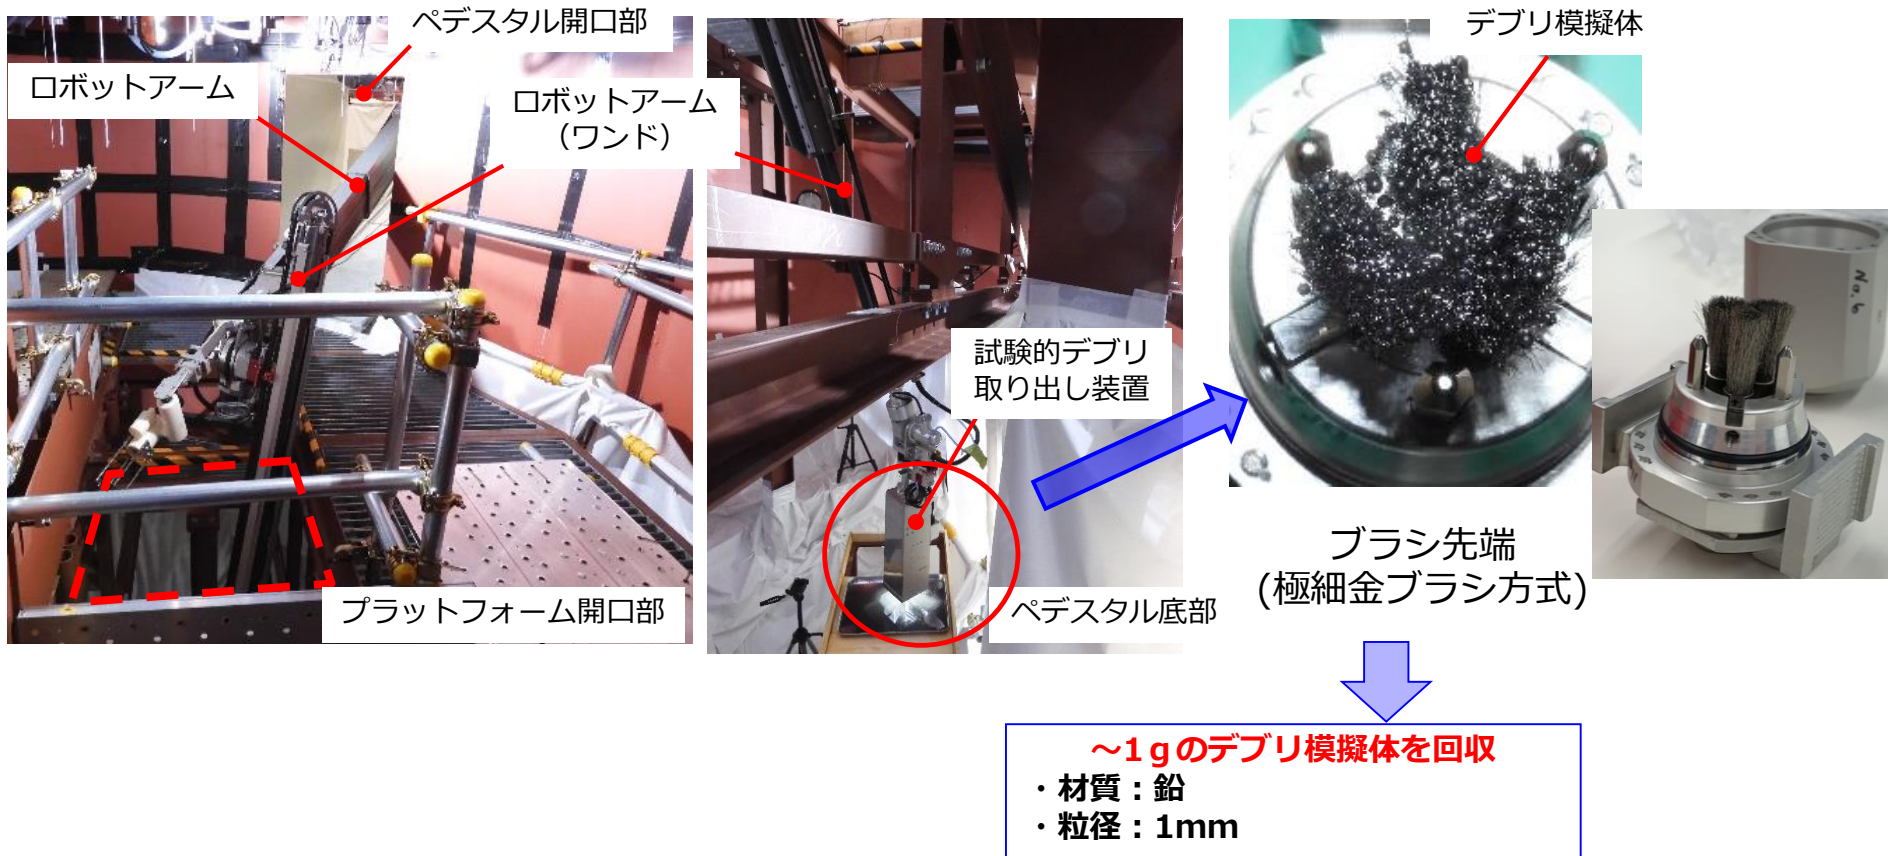
- ・ デブリ回収装置をロボットアーム先端へ搭載、PCV内部からペDESTAL底部へアクセスしデブリ模擬体の回収試験を実施し、**~1gのデブリ模擬体の回収が可能**なことを確認。
- ・ 尚、ペDESTAL底部までのアクセスのための**更なる位置決め精度の向上**を含め運転手順の精緻化を図る。

PCV内部へのアクセス性確認 (デブリ回収) 試験の状況

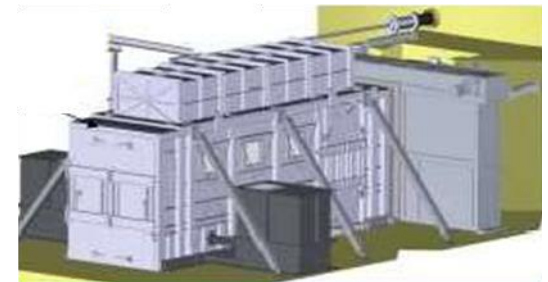
隔離部屋③の設置  
※ロボットアーム設置前  
まで使用

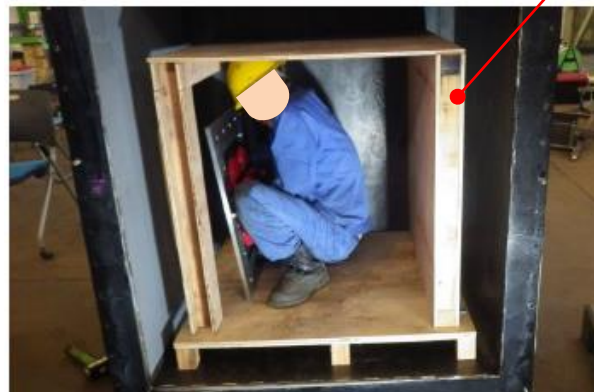
模擬の遮へい体

箱型ゴム取外し

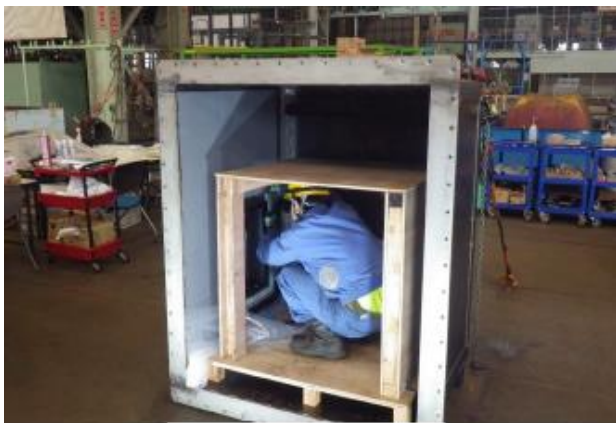
金属板取付け

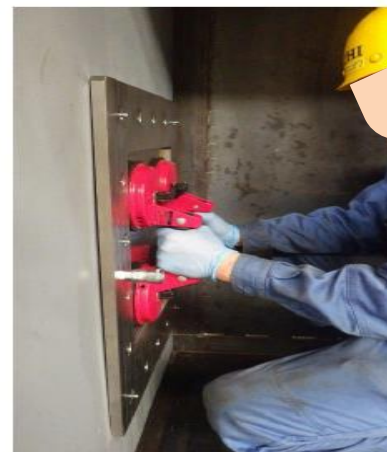
金属板取付け（バキュームリフターによる把持）

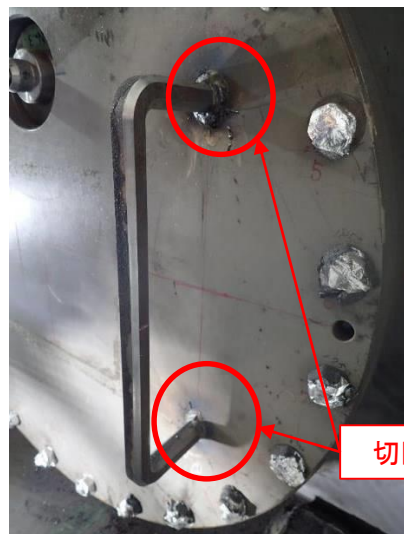
切断箇所

<把手切断前の状態>

- 工場モックアップ試験において、遠隔操作ロボットにより、X-6ペネハッチ把手の切断作業の成立性を検証中。

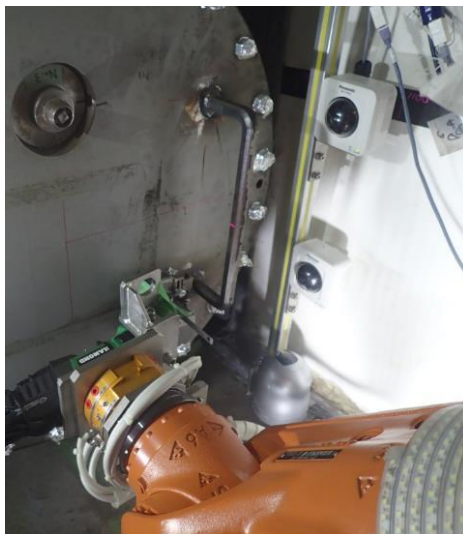
<把手切断中>

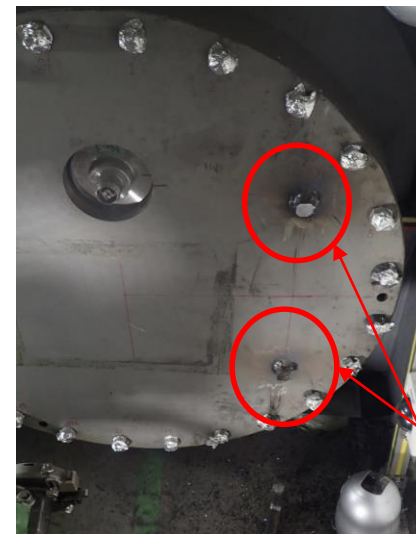
切断箇所

<把手切断後>

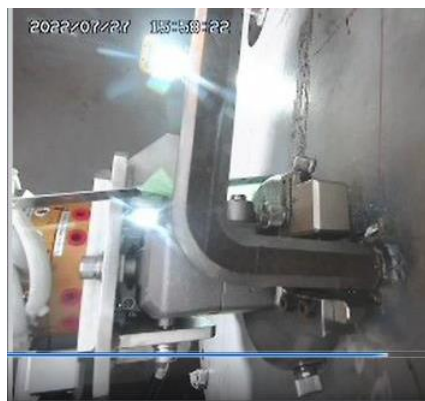
<切断の状況（把手下部）>

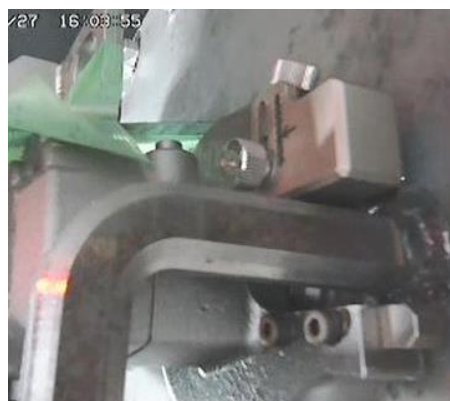
<切断の状況（把手上部）>

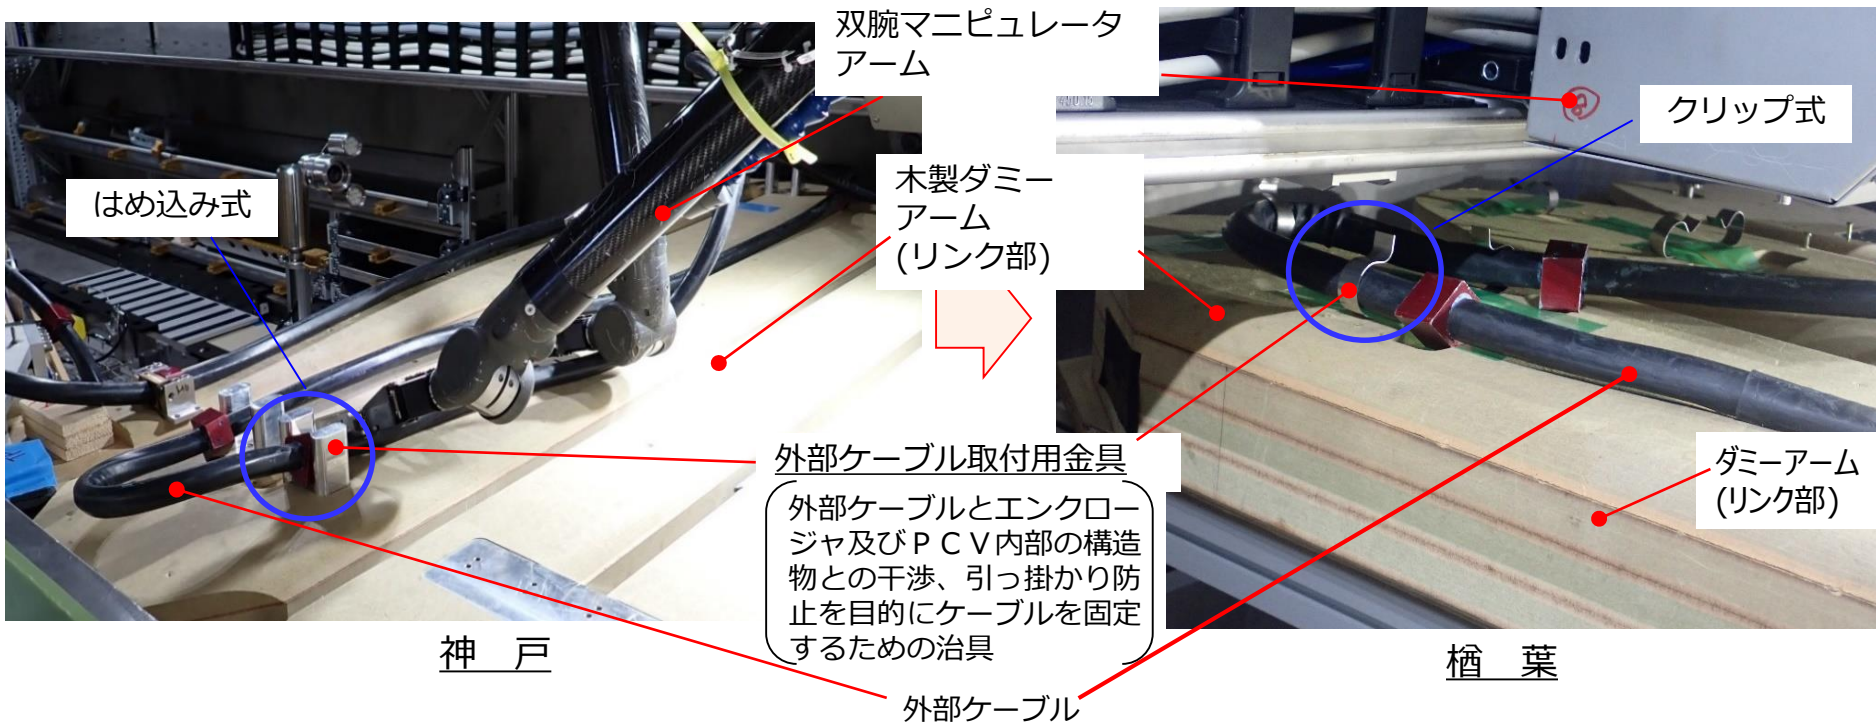
- ・神戸における試験にてアームへの外部ケーブルの取付/取外し作業の成立見通しを得ると共に作業性改善項目として「ケーブル取付金具構造、取付位置の改善」を抽出。
- ・今回、檜葉にてケーブル取付金具構造を「クリップ式」に変更することにより作業性の改善を確認。
- ・尚、更なる改良点として「クリップからのケーブルの外れ及びケーブル反力によるクリップ変形リスクの低減」を抽出、今後取付金具構造の更なる改良を図り檜葉にて確認していく。

外部ケーブルのアームへの取付/取外し試験の状況
