# 大洗研究所(南地区) 高速実験炉原子炉施設(「常陽」)

## 敷地周辺・近傍の地質・地質構造について

国立研究開発法人日本原子力研究開発機構

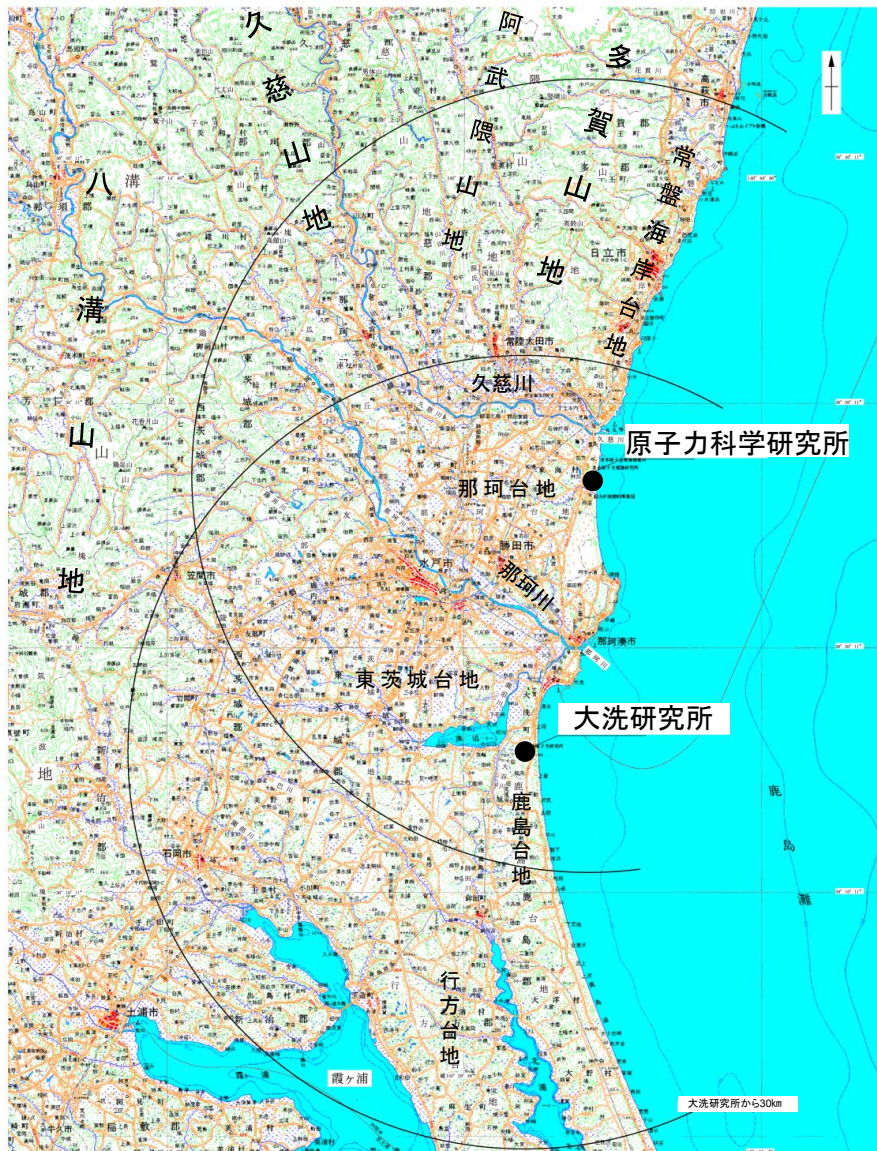
# 敷地周辺陸域の調査結果【地形図】

- ・敷地周辺陸域は、茨城県の中央から北部に位置し、東側は太平洋に面している。
- ・敷地周辺陸域の地形は、八溝山地、久慈山地、多賀山地及び那珂台地周辺部に大別される。
- ・原子力科学研究所は、久慈川と那珂川に挟まれた那珂台地東縁付近に位置している。
- ・大洗研究所は、涸沼と太平洋に挟まれた鹿島台地北部に位置している。

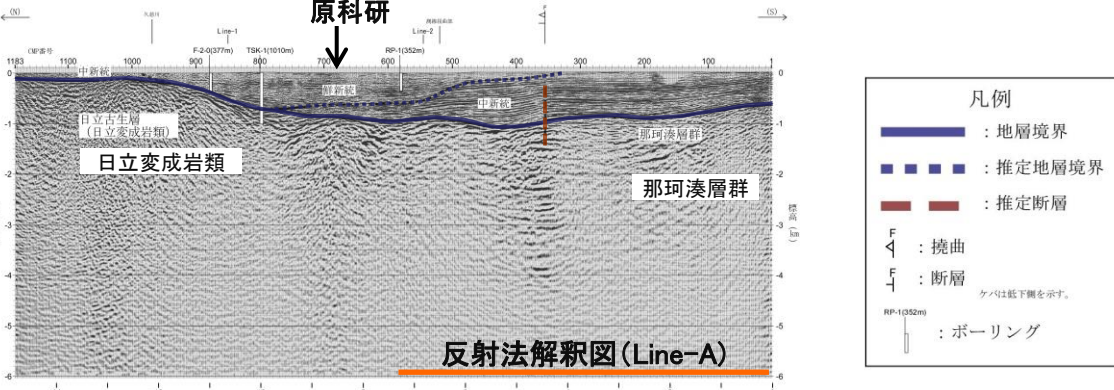
敷地周辺陸域の調査結果【原科研：重力異常域と地下深部構造の関係】

- Line-Aでは、多賀山地付近の高重力異常から那珂台地付近の低重力異常に向かって、先新第三系(日立変成岩類、那珂湊層群)の上面が深くなっており、重力異常と調和的である。
- Line-1及びLine-2では棚倉破砕帯の南方延長に相当する地質構造が認められ、重力異常と先新第三系の上面が調和的である。

重力異常は、先新第三系の上面の高度分布を反映したものと判断した。

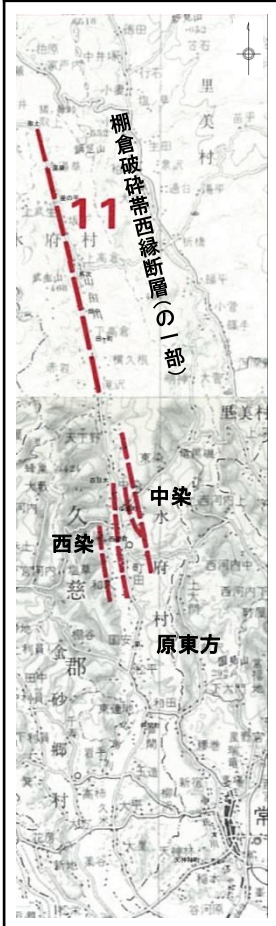
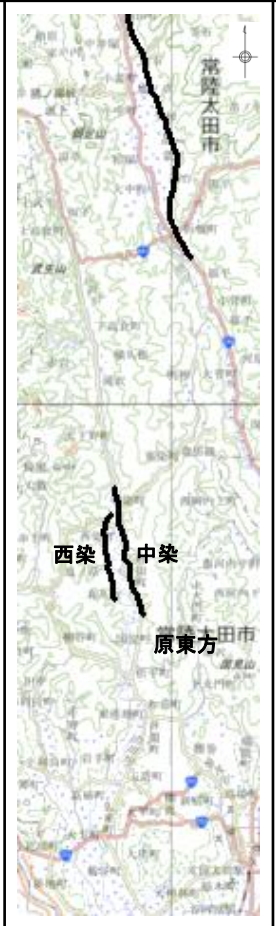
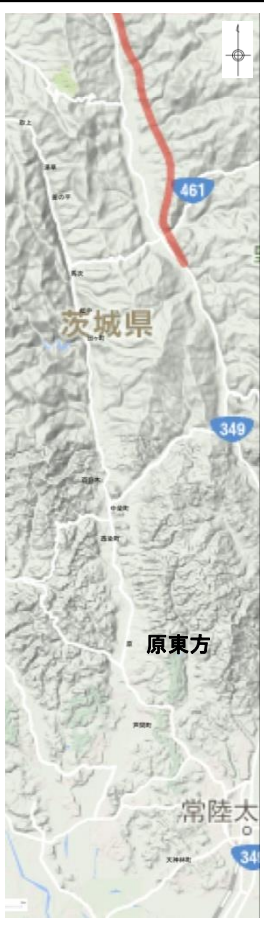
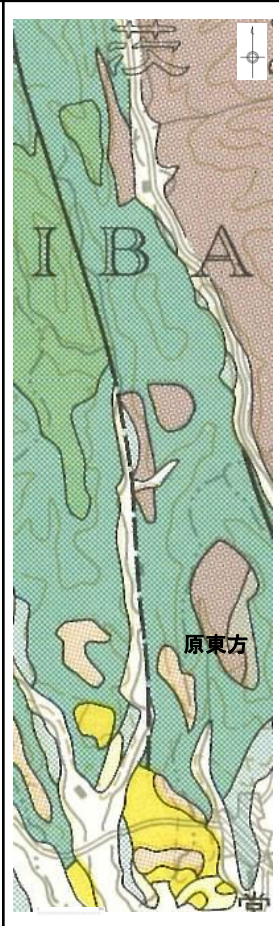
## 2.2 敷地周辺陸域の断層 棚倉破碎帯西縁断層(の一部)に関する文献調査(1/2)

<p>棚倉破碎帯西縁断層(S一部)</p> <p>西染 中染 原東方</p>

・「新編 日本の活断層(1991)」において棚倉破碎帯西縁断層の一部が、「活断層詳細デジタルマップ(2018)」において水府村中染、西染付近に推定活断層が示されているが、その他の文献では同位置付近に活構造は示されていない。

・地震調査委員会(2015)においては、棚倉破碎帯西縁断層を活断層の可能性の低い構造として評価している。  
・地質調査所(2001)によると、「活断層は本地域には確認されていない。」とされている。

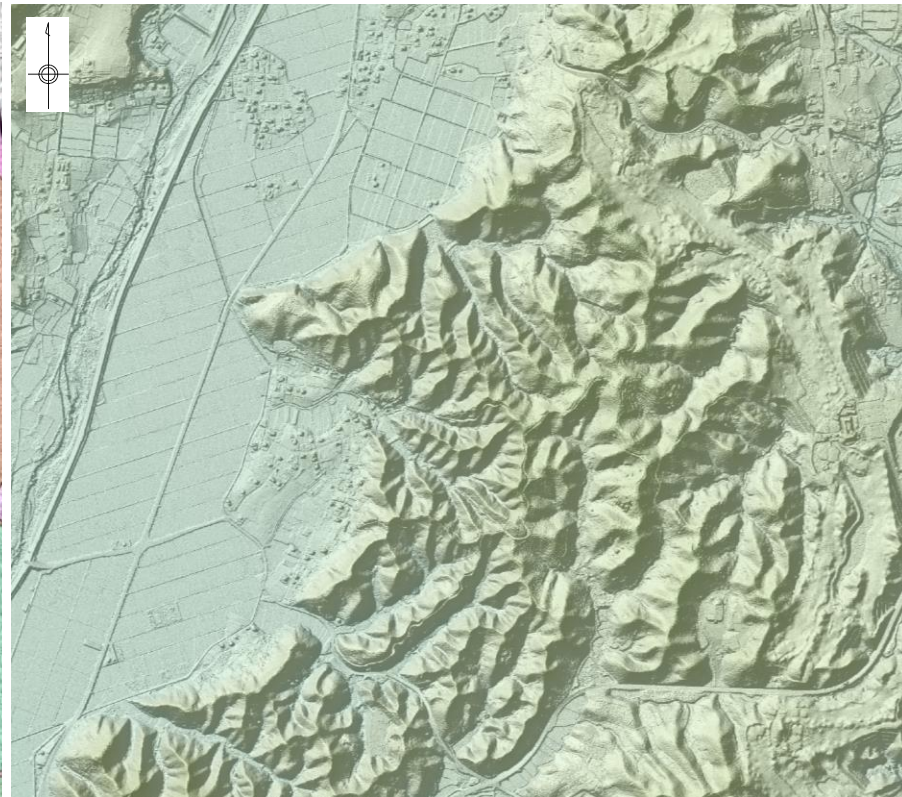
段彩陰影図 (1mメッシュDEM, 高さ5倍強調)

- ・芦間地点では、棚倉破砕帯西縁断層の西側に中新統の大門層が、東側に瑞龍層が分布しており、これらの地層を鮮新統～下部更新統の久米層が不整合に覆っている。
- ・大門層の層理面の一般的な走向はNE-SW、傾斜は20度程度SE、一方、瑞龍層の層理面の一般的な走向はNE-SW、傾斜は20度程度NWである。西縁断層の近傍では、大門層、瑞龍層共に高角度になる。
- ・久米層と瑞龍層との地層境界はNW-SE方向であり、棚倉破砕帯西縁断層から離れた位置においては両層とも層理面の傾斜は緩く、両層は不整合関係で接している。
- ・芦間町南方露頭①では、大門層が久米層に不整合に覆われており、大門層は全体に破碎されているがいずれも固結しており、これらの破碎部を切断する平面的で連続性の良い断面及び軟質粘土状破碎部は認められない。久米層は変形しており、露頭下部ではほぼ直立する部分も見られるが、露頭上部では層理面は緩い傾斜である。
- ・芦間町南方露頭②では、久米層には見かけ鉛直変位量が数10cmの断層が認められるが、平面性は低く連続性はやや不明瞭であり、粘土状破碎部を伴わない。

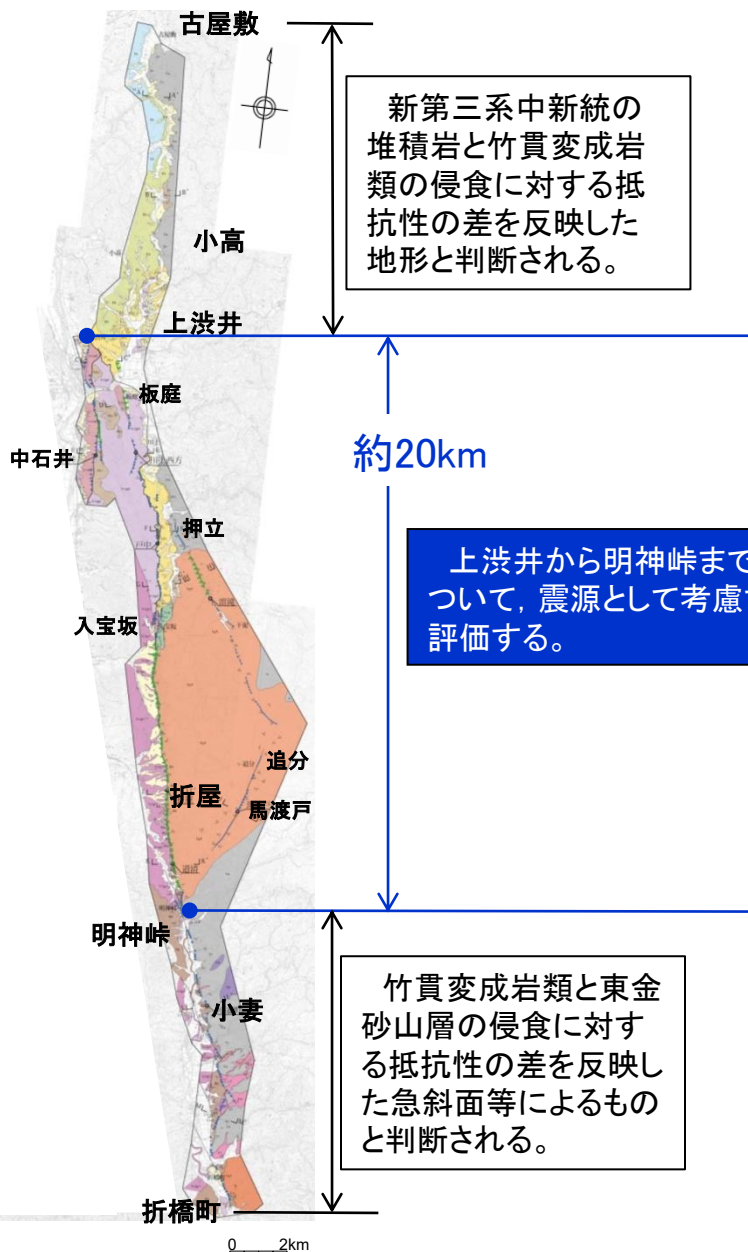
- リニアメントと一致する断層は認められない。
- リニアメントは竹貫変成岩類と東金砂山層の不整合境界にほぼ一致している。

竹貫変成岩類と東金砂山層の侵食に対する抵抗性の差を反映した急斜面等によるものと判断される。

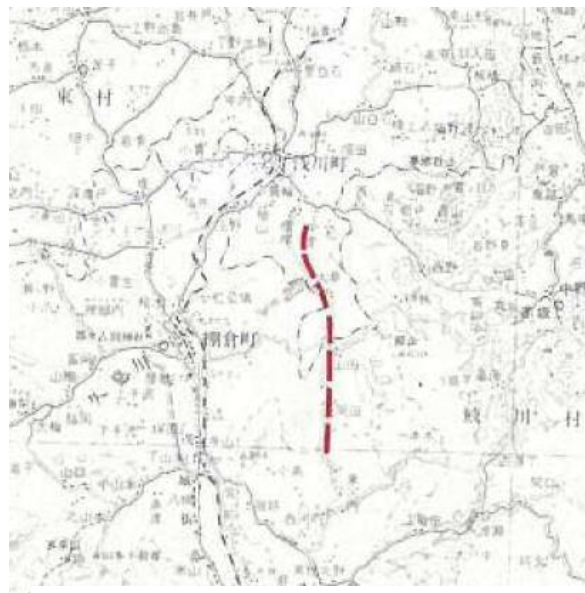
「新編 日本の活断層(1991)」に加筆

海岸沿いの地域には双葉断層①、二ツ箭断層④、井戸沢断層⑧などの、阿武隈高原東縁の断層が以前から知られている。これらの断層線<sup>9)</sup>は、いずれも地形的にも顕著な不連続線をなしているが、断層と第四紀層との関係については資料が乏しく、活断層であるかどうか確定できない。これらの断層を境にして岩質が大きく異なるので、上述の地形の不連続はそのために生じた組織地形である可能性がある。

- ・「新編 日本の活断層(1991)」では板庭北方から小妻にリニアメントが、また、「活断層詳細デジタルマップ(2018)」及び「活断層データベース(2015)」では入宝坂から折橋町に推定活断層及び活動セグメントが示されている。
- ・なお、古屋敷～小高東方において、「新編 日本の活断層(1991)」以外にはリニアメントを指摘している文献はなく、また「新編 日本の活断層(1991)」においても「岩質の差異による組織地形の可能性が大きい」としている。

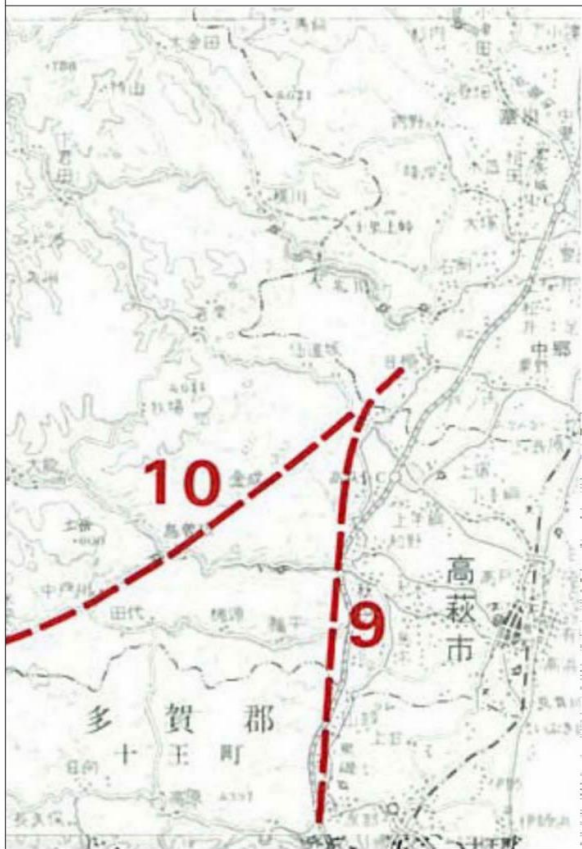
活断層研究会編「新編 日本の活断層(1991)」

断層名	長さ	確実度	変位の向き
9.関口-黒磯	10km	Ⅲ	西側隆起
