『東京電力福島第一原子力発電所の中期的リスクの低減目標マップ（改訂案）』
を踏まえた当社意見等について

東京電力ホールディングス株式会社

長期的な視点でのPCV閉じ込め強化の方針について（案）

1 / 3号機原子炉格納容器の漏洩箇所 の推定 (追加の検討結果)

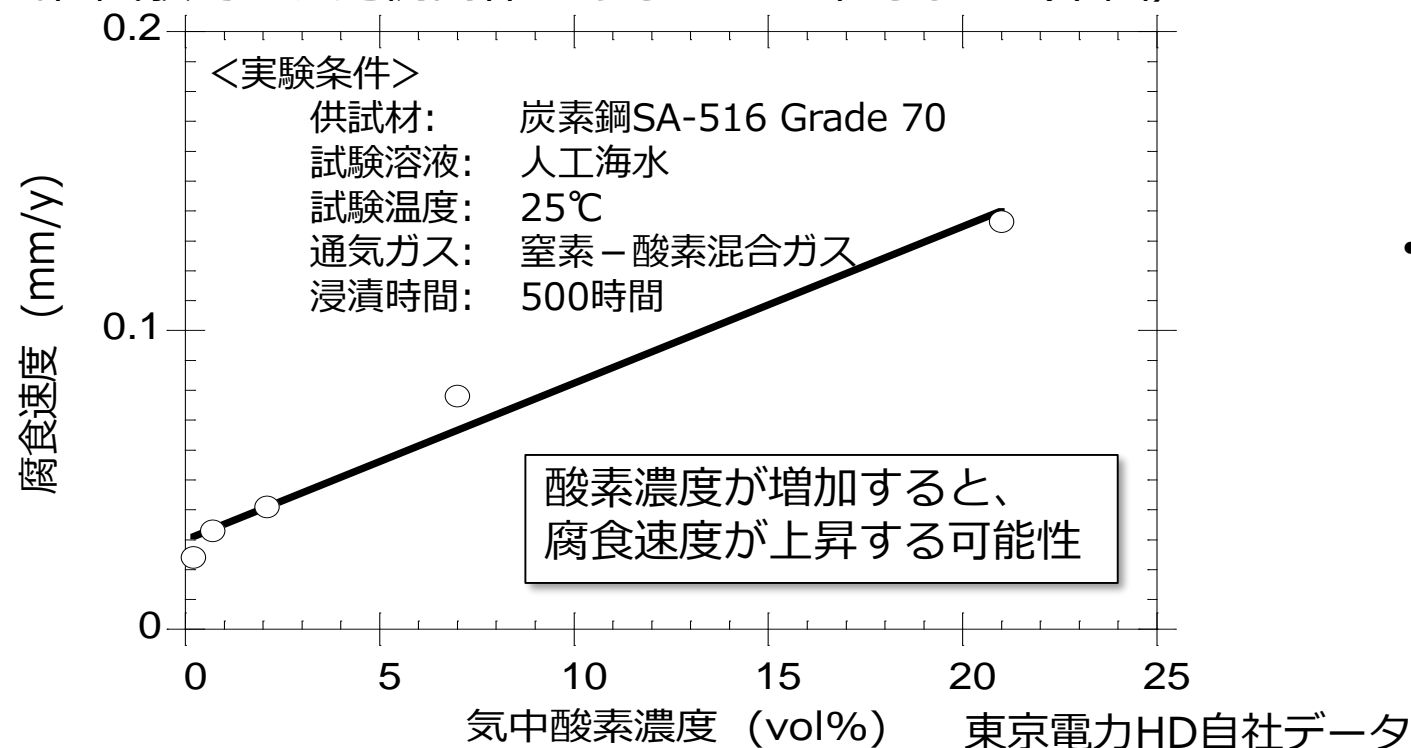
腐食速度と気相部酸素濃度の相関

- 腐食工学において、炭素鋼の腐食速度は溶存酸素濃度に比例するものとされている。[腐食防食協会編（昭和63年）金属の腐食・防食Q & A. 丸善.]
(溶存酸素濃度と比例関係にある気中酸素濃度にも比例)
- 当社試験でも、比例関係にあることを確認した（下図）。

- ◆ PCV腐食の加速：構造健全性（耐震強度等）への影響※1
- ◆ 水素爆発 ⇒可燃限界を超えない管理が必要※2
- ◆ デブリ等の性状変化リスク：酸化による微粒子化

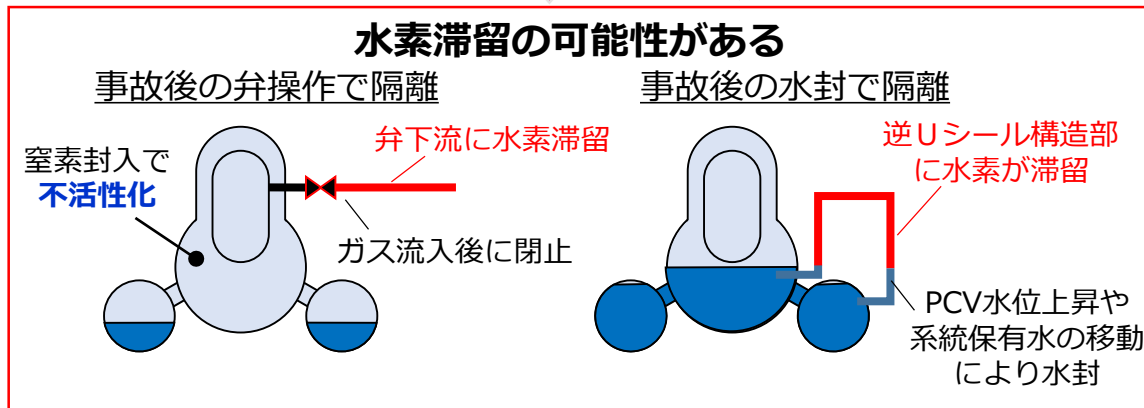
【現在】 PCVへの窒素封入により不活性化。事故後に弁や水封で隔離された箇所には水素の滞留が想定

※事故時の水-ジルコニウム反応によって発生した水素。水の放射線分解は水素の発生量が少ないことからここでは除外。

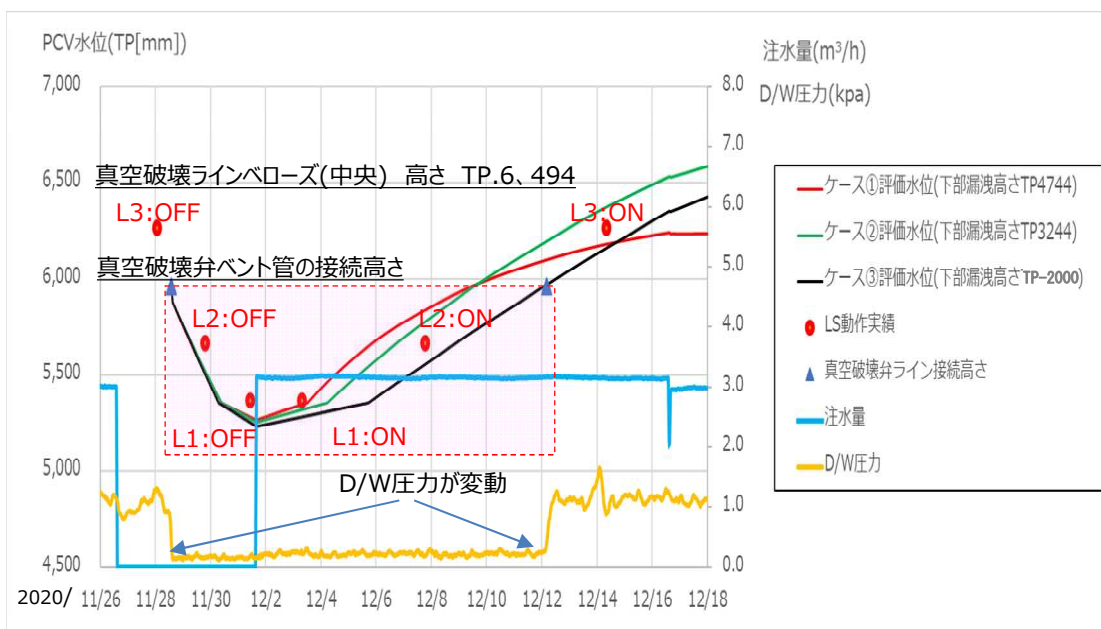
- 2019年注水停止試験データを再現するように設定した漏洩高さや漏洩面積を用いて、2020年の注水停止試験データで同様に再現性を確認

ケース	①不明箇所漏洩高さ	①不明箇所漏洩面積
1	PCV床面高さ (TP.4744)	1.45cm ²
2	サンドクッションドレン管の配管外れ箇所高さ (TP.3244付近)	0.87cm ²
3	試験時のS/C室滞留水水位 (TP.-2000)変更	0.52cm ²

- 漏洩高さが1番低いケース3(漏洩高さTP-2000)の再現性が良い。
