# 1. (3) 関口ー黒磯リニアメント 大北川地質断面図及びボーリング調査結果(破碎部の性状)

# 1. 敷地周辺陸域の断層(補足説明)

## (4) 関口一米平リニアメント

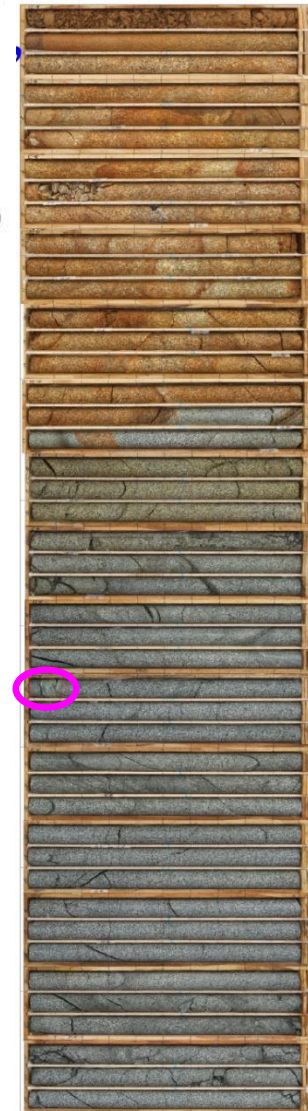
KI-W孔コア写真

KI-W孔の27m付近のコアで認められる淡緑色の破砕部

- 確認された断層破砕部は、KI-W孔の27m付近(27.05~27.11m)のみである。
- 破砕部は白色部と淡緑色部に区分され、淡緑色部に不規則に白色部を含む。

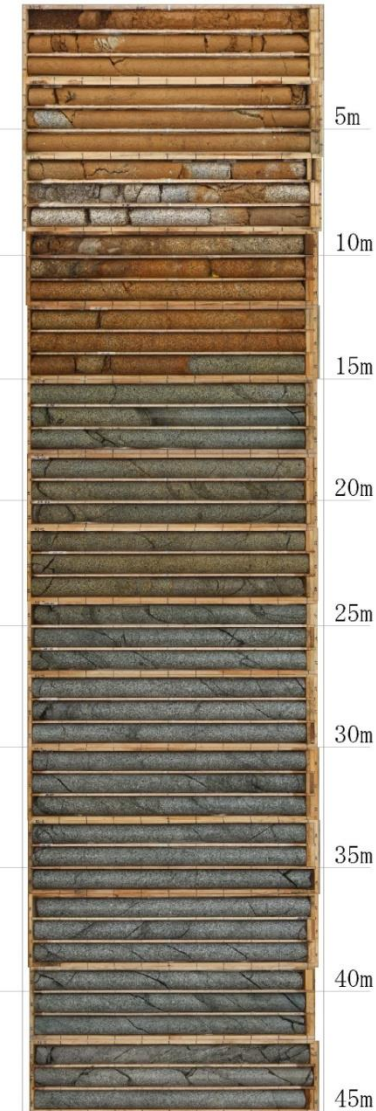
KI-E孔コア写真

○ : 破砕部

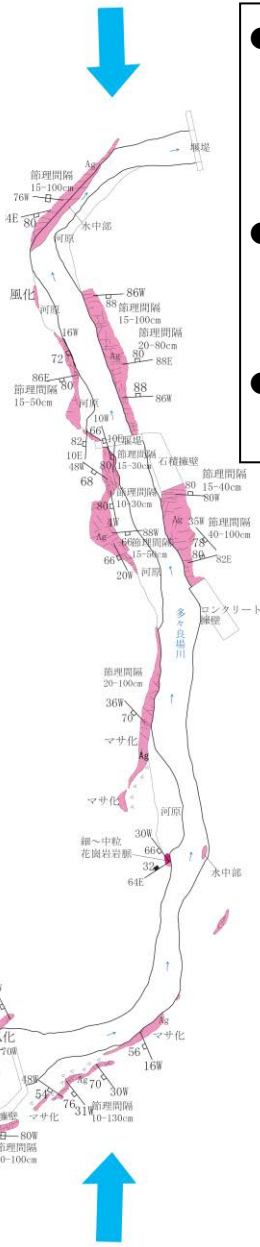
# 多々良場川拡大ルートマップ(1/3)

- リニアメントを横断して多々良場川が流下しており, その両岸に阿武隈花崗岩(黒雲母中粒花崗岩)の健岩露頭がほぼ連続して分布している。
- リニアメント直下付近に露出する阿武隈花崗岩も健岩露頭からなり, 断層破碎部は認められない。
- 阿武隈花崗岩は主にNW-SE走向, W傾斜の節理が発達している。

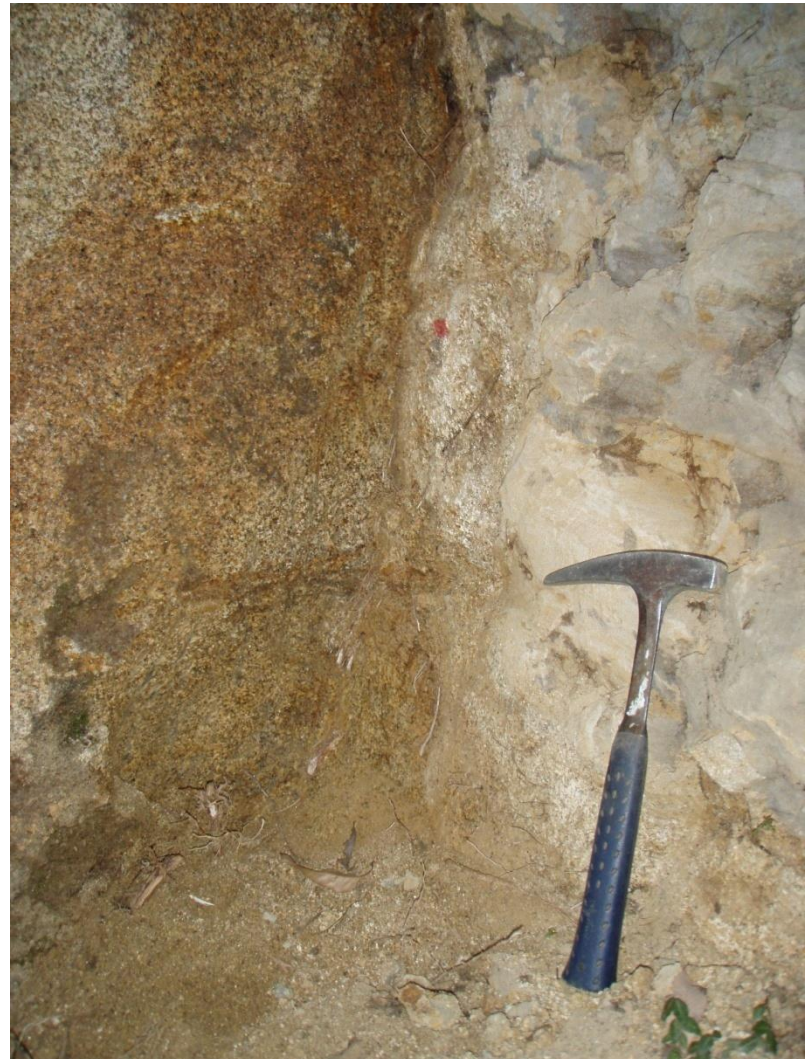
# 桑作 露頭写真(露頭詳細スケッチ範囲)

写真3 露頭詳細スケッチ範囲

写真4 断層面の癒着した断層 (拡大)

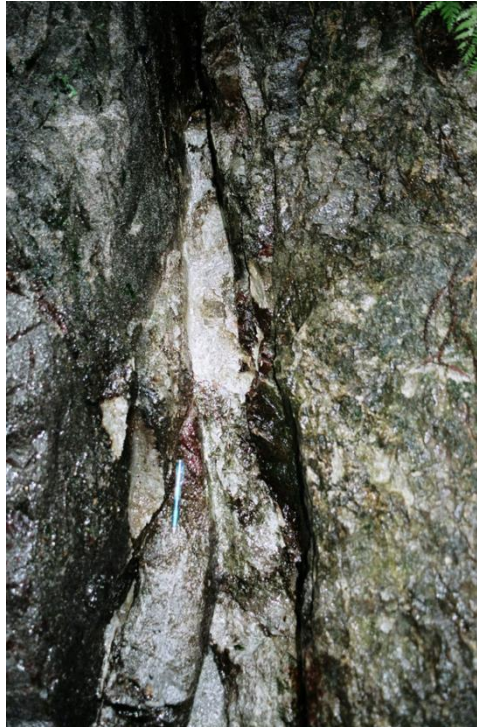
写真1

- 黒雲母花崗閃緑岩に、固結した淡緑白色変質部が約15～30cmの幅で認められる。
- 黒雲母花崗閃緑岩と変質部との境界部にはせん断面が認められるが、黒雲母花崗閃緑岩中のせん断面に分岐する。また、部分的に薄く軟質な白色脈が伴われるが、連続しない。

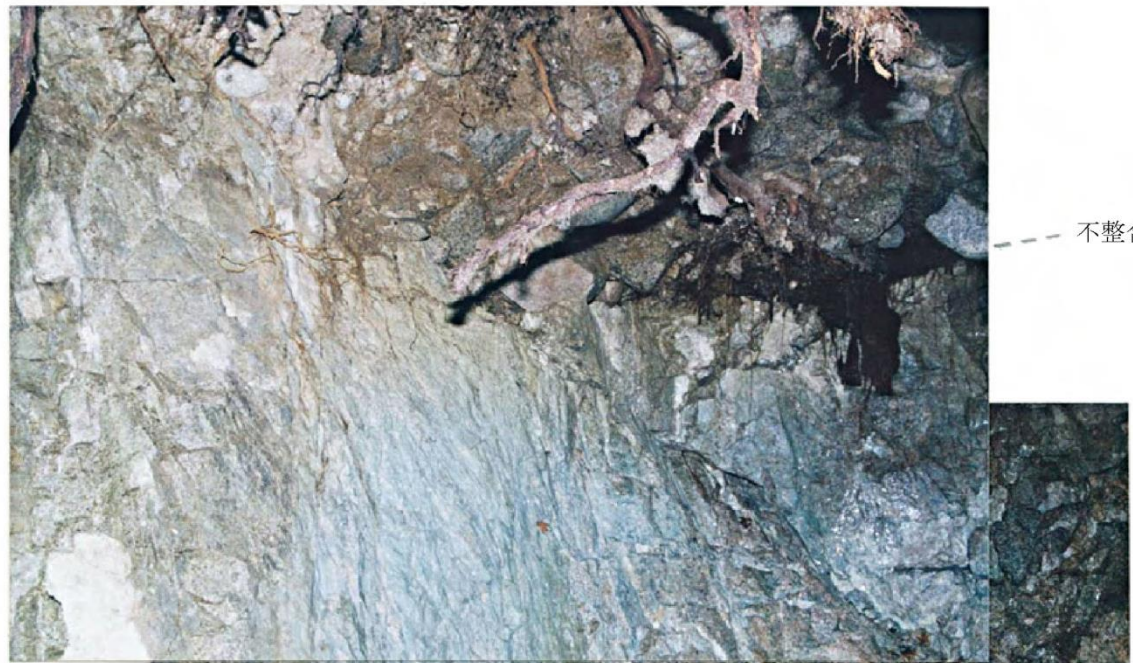
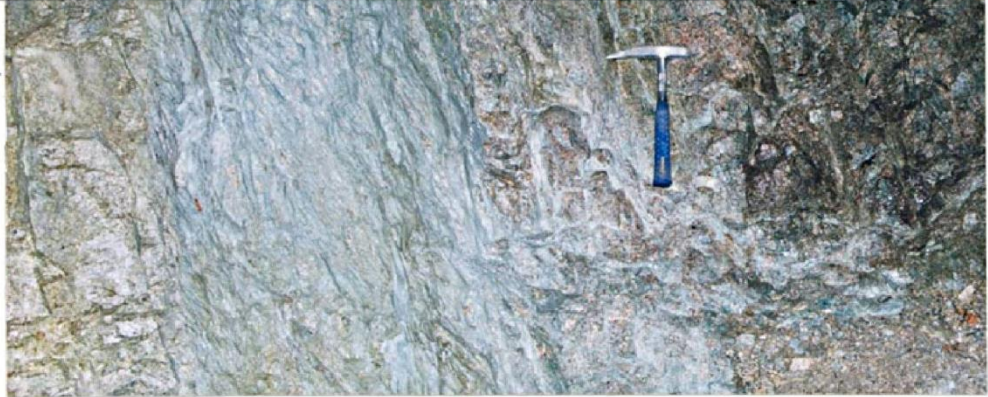
写真1 露頭全景

砂礫層 (完新統の扇状地堆積物)

不整合面

せん断面を伴う固結した熱水変質部  
N63E, 68S

- 黒雲母花崗閃緑岩中に破碎部が認められる。
- 最も顕著な破碎部は黒雲母花崗閃緑岩のレンズ状部からなるが、レンズ状部及びその周辺は熱水変質部に移り変わっており、熱水変質部は固結している。
- 固結した熱水変質部には、鉛直方向の条線を伴う複数のせん断面が認められるが、連続するせん断面は認められない。
- 固結した熱水変質部と黒雲母花崗閃緑岩の境界部にも、連続したせん断面は認められず、一部に漸移的な境界が認められる。
- 破碎部の上位に完新統の扇状地堆積物があり、堆積物には変位は認められない。

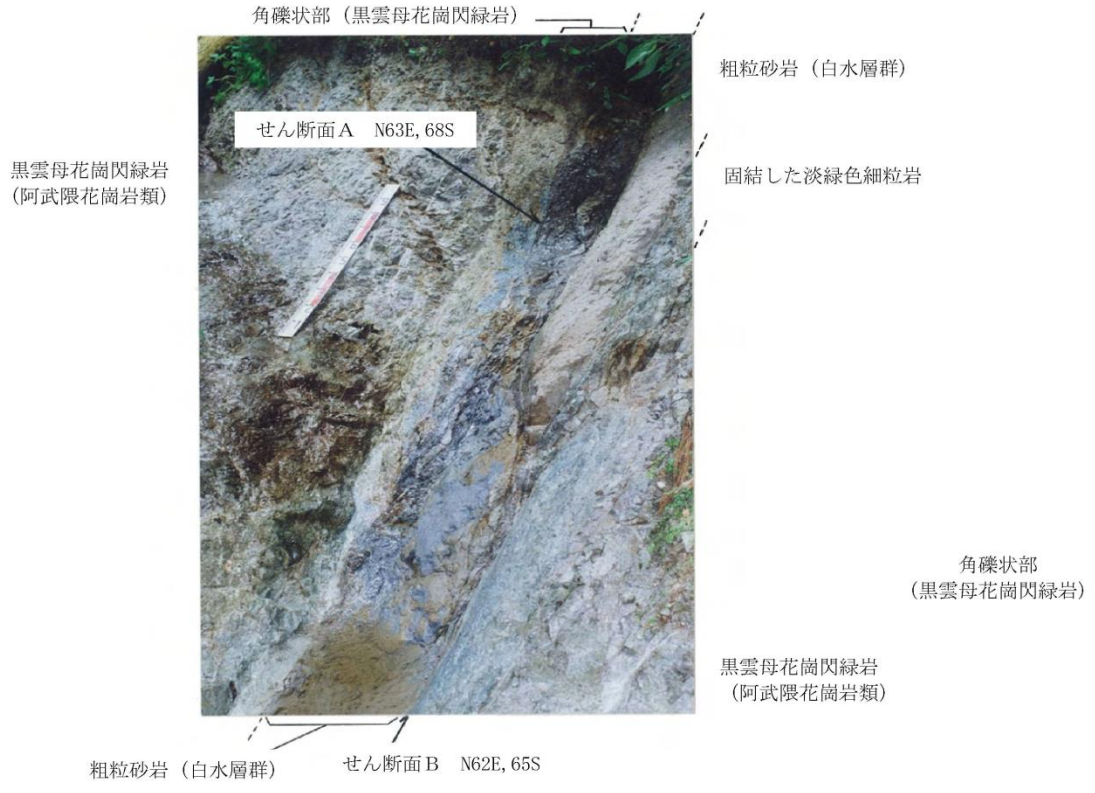
# 金成北東(SY-3) 露頭写真

写真1 露頭傾斜部全景

写真2 露頭斜面部上部拡大

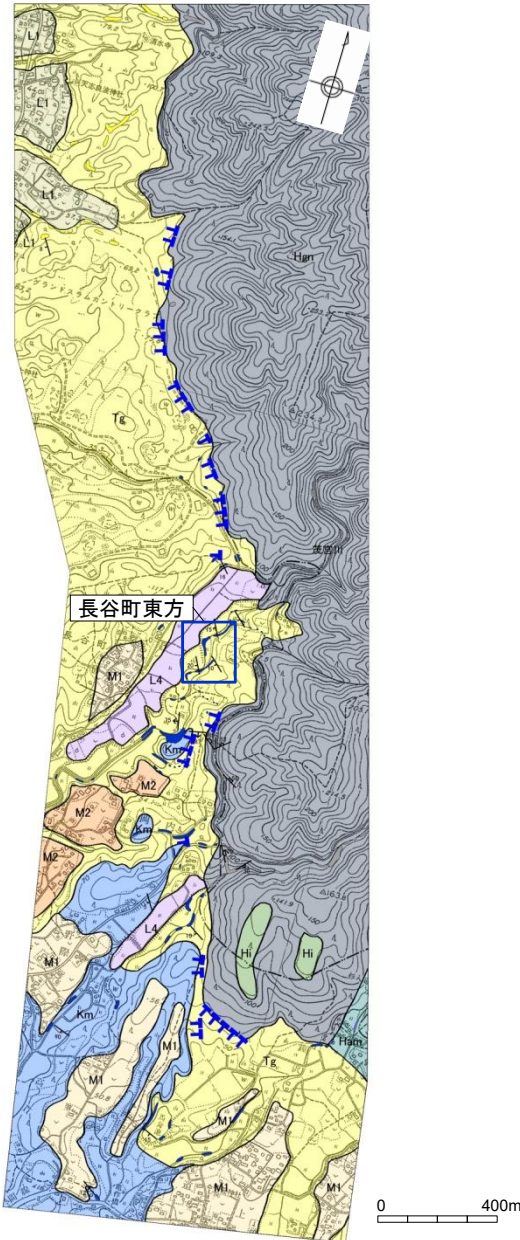
# 地質平面図

- 長谷町付近において、NNW-SSE方向に約3kmの区間でリニアメントが確認される。
- リニアメントは、断続的で不鮮明な急斜面、鞍部等として認められ、西側が低い。
- リニアメントは日立変成岩類と多賀層群の堆積岩との不整合境界にほぼ一致している。

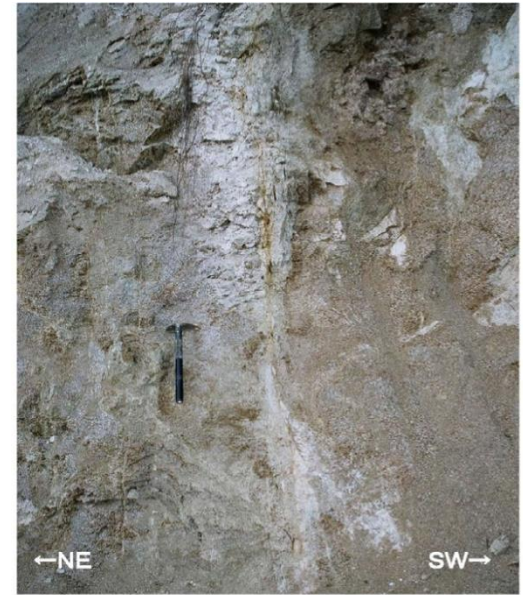
# 豎破山西方 露頭スケッチ及び写真

写真2 小断層(N76° W 65° S)の拡大写真

写真1 露頭

- 阿武隈花崗岩類の中粒～粗粒花崗閃緑岩中に貫入する極粗粒花崗岩に、小規模な断層が数条認められるが、いずれも変位は小さい。
- これらの断層には淡黄灰白色を呈する熱水変質脈が網目状に認められる。
- この熱水変質脈は、幅10cm程度以下で、ほとんどは固結しており、一部に不明瞭なせん断面が認められるが、長く連続するものは認められない。

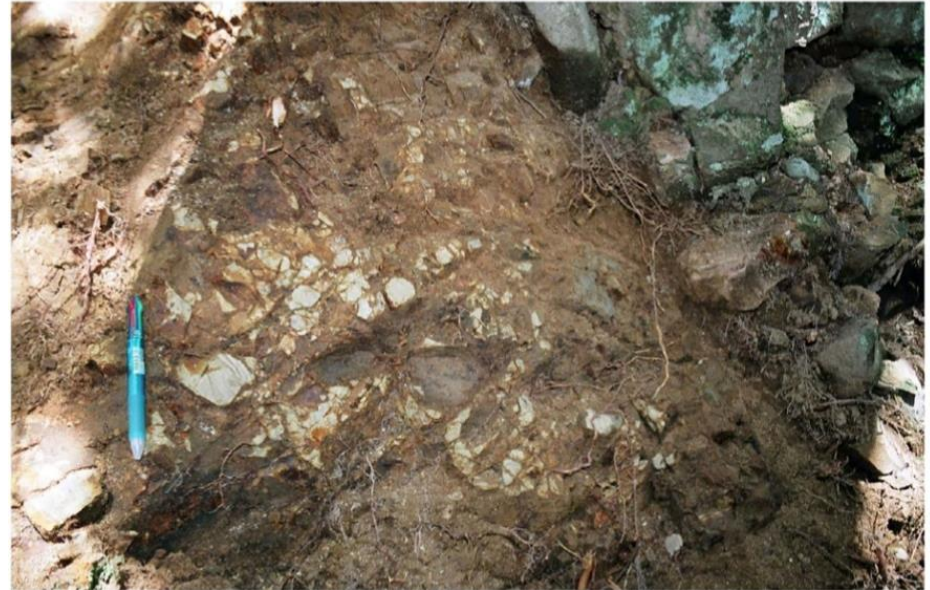
写真2 角礫状の接触部

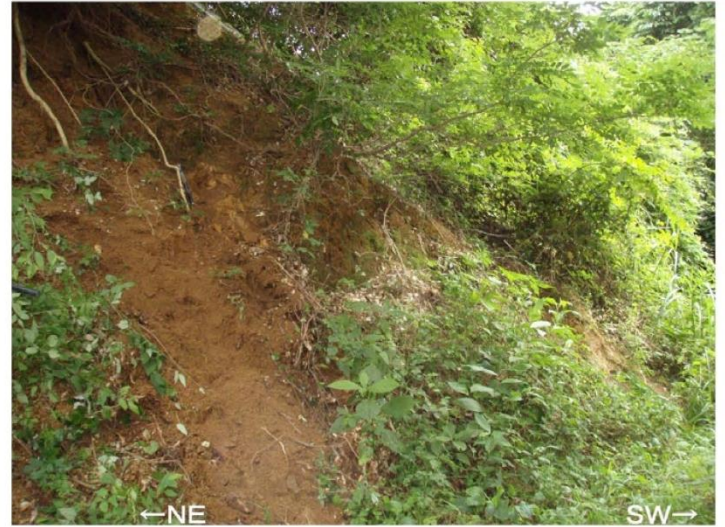
写真1 北東側露頭  
(淡黄灰色火山礫凝灰岩, 露頭上部は風化して赤っぽい色調を示す)

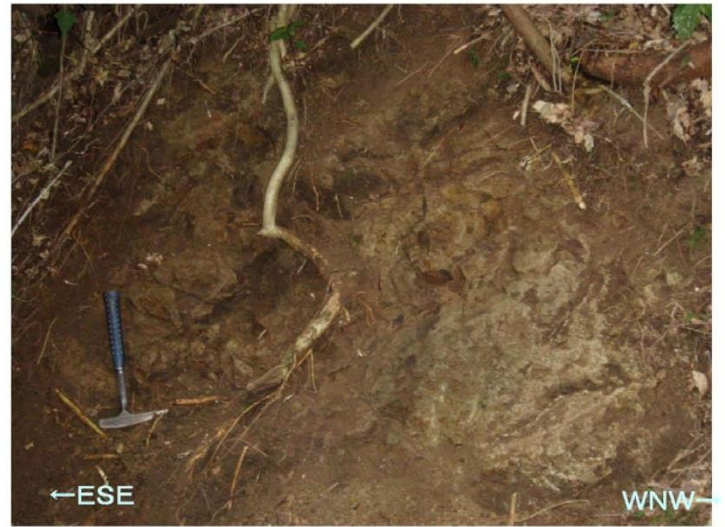
写真2 南西側露頭  
(淡黄灰色火山礫凝灰岩)

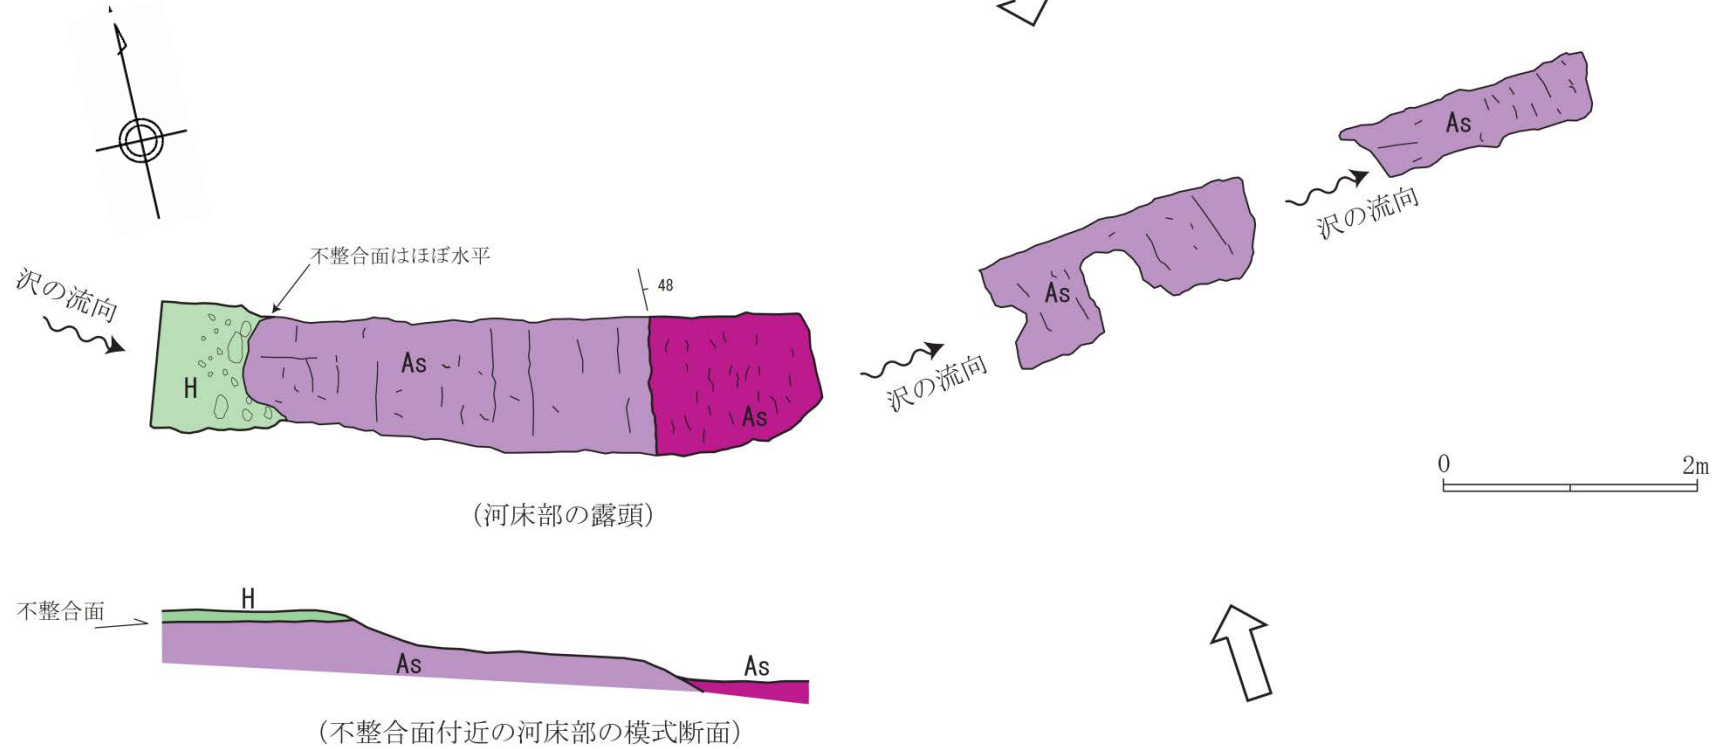
# 城里町根岸 露頭スケッチ

- 高位段丘堆積物が金砂郷層群浅川層の凝灰質砂岩をほぼ水平な不整合面で覆っている。
- 浅川層には、破碎部は認められない。

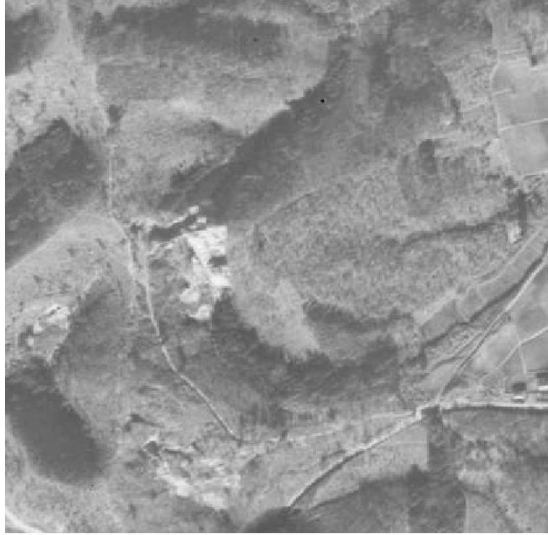
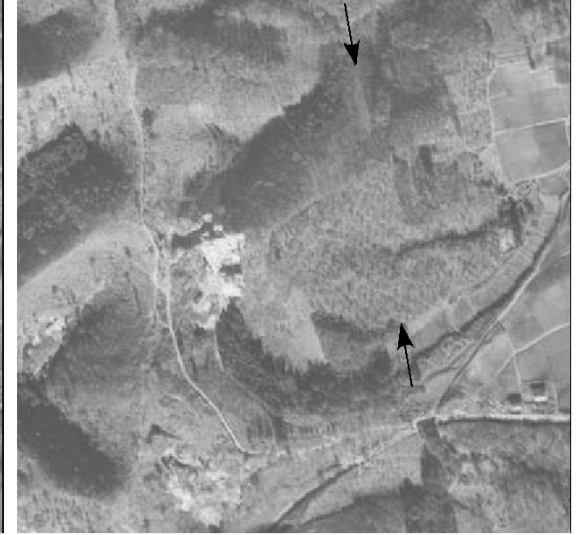
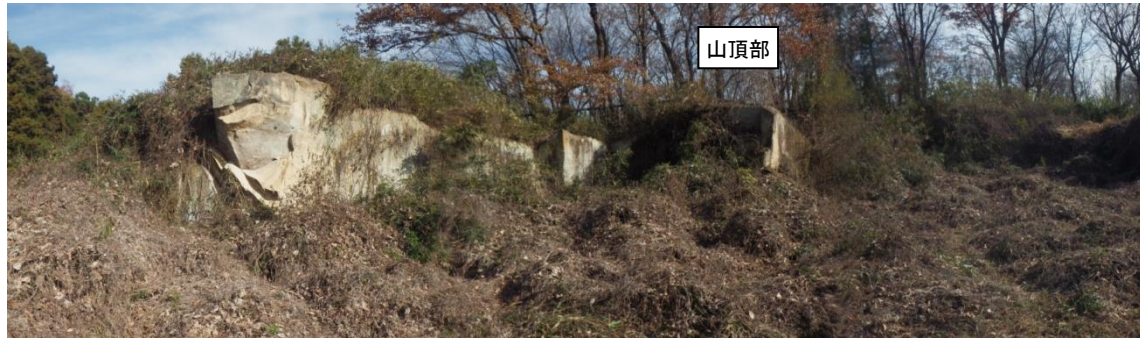
- 地質平面図(2万5千分の1)については等高線間隔が10mである。
- リニアメント南端の西側の地形については、空中写真判読によれば、起伏を有しており、平坦な地形ではない。
- 5mメッシュのDEM(等高線間隔1m)においても、起伏を有する地形である。
- 当該地点には石切り場跡地があり、中新統の軽石凝灰岩(浅川層)が地表付近まで分布し、表土についてはほとんど分布しないことを確認している。

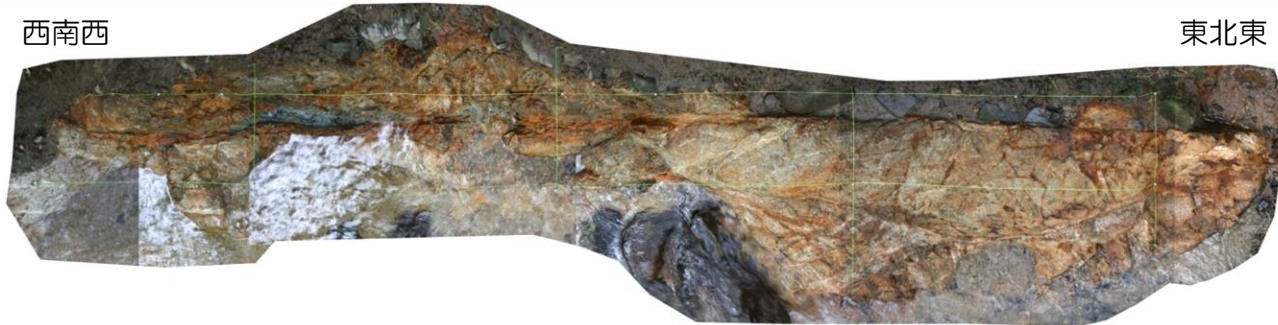
露頭全景

- リニアメントの走向と調和的な断層破碎部 (N80° E87° N) が分布する。
- 断層破碎部には、岩片状カタクレサイト～粘土状破碎部が分布する。
- 粘土状破碎部は幅5cm前後で層厚が変化する。また、粘土状破碎部に沿って分布する断層面は、概ね平面的であるが連続性に乏しく、これらを切る新期の断層面は認められない。
- 上載地層との関係は確認できない。

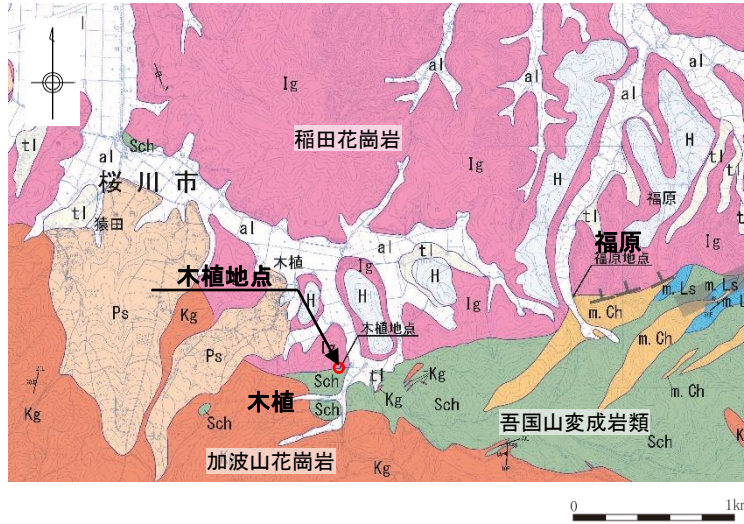
# 露頭スケッチ(木植地点)

• 吾国山変成岩類のホルンフェルスと稲田花崗岩のアプライト（細粒花崗岩）との貫入境界が認められる。

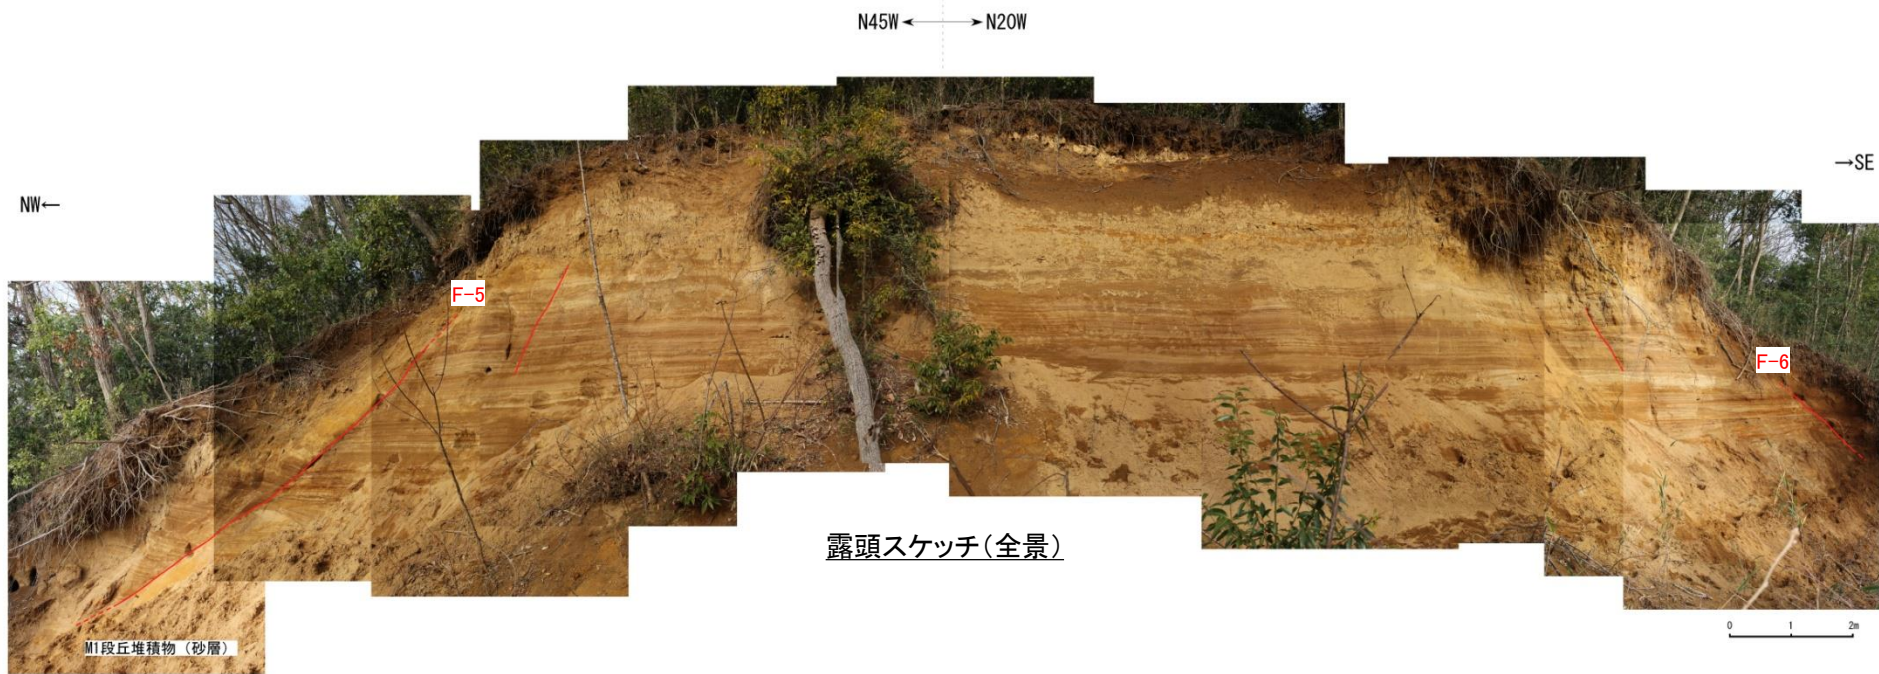
# 涸沼周辺の小断層について(③横田東方地点)

- 露頭の西端にF-5断層が、東端にF-6断層が認められる。
- F-5及びF-6断層は、段丘崖の斜面表層部に位置し、斜面の傾斜方向へ変位する正断層である。
- F-5及びF-6断層の傾斜は下方に向かって緩くなり、円弧状の形態を呈する。
- F-5断層の走向と段丘崖の斜面の方向はNNE-SSW, F-6断層の走向と段丘崖の斜面の方向はWNW-ESEであり、斜面方向と概ね一致し、両断層は直交関係に位置している。
- F-5及びF-6断層の近傍に小規模な断層が認められる。

- F-5断層を詳細に観察した結果は以下のとおり。
- F-5断層の走向と段丘崖の斜面の方向は、NNE-SSWで概ね一致しており、傾斜は最上部で約50° W、露頭下方に向かって緩くなり、最下部で約32° Wと、円弧状の形態を呈する。
- 鉛直変位量は、約2m西側低下である。

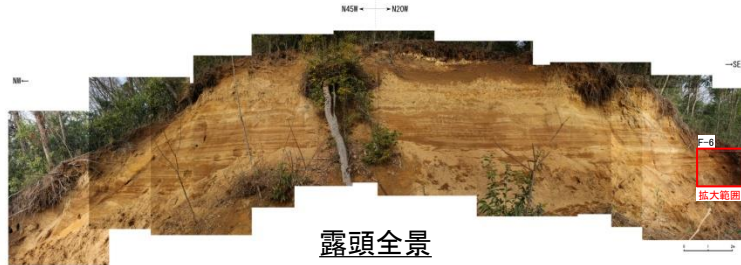
露頭全景

- F-6断層を詳細に観察した結果は以下のとおり。
- F-6断層の走向と段丘崖の斜面の方向は、WNW-ESEで概ね一致しており、傾斜は上部で約58° S、露頭下方に向かって緩くなり、下部で約22° Sと、円弧状の形態を呈する。
- 鉛直変位量は、約40cm南側低下である。

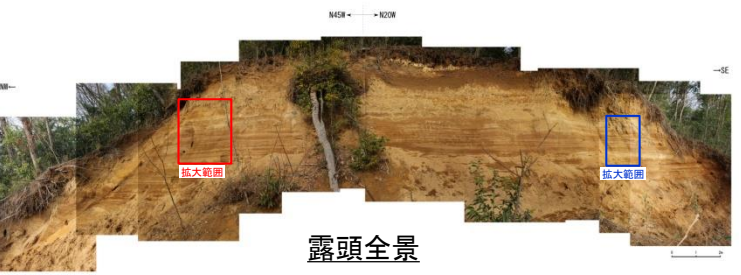
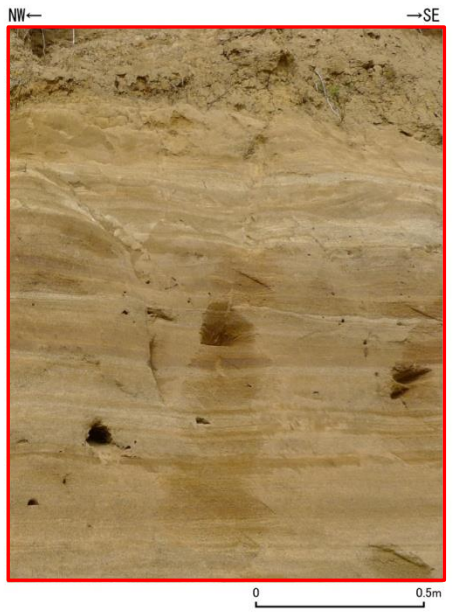
露頭拡大(F-5断層南東側)

- F-5断層南東側及びF-6断層北西側に小規模な断層が認められる。
- 小規模な断層を詳細に観察した結果は以下のとおり。
- 見かけの鉛直変位量は約3cm~2cmの小規模な正断層で、断層面は露頭下方には連続しない。

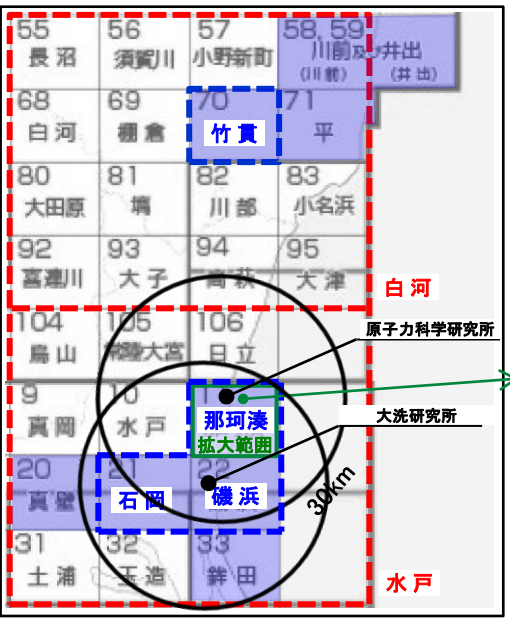
地質調査総合センター「5万分の1地質図幅 那珂湊(1972)」に加筆

築港層は那珂湊築港北東方に孤立してきわめて狭く露出する。本層と他の白亜紀層との層序的關係は明らかでなく、また上部白亜系あるいは古第三系と考えられる西側の大洗層とは断層關係にあるものと推定される。いっぽう、築港層と北側の中新統殿山層とは傾斜不整合の關係にあるとされている(尾崎・斎藤, 1955; SAITO, 1961)。

大洗層は那珂湊市街地周辺の台地周縁部に露出する。本層は中新統多賀層に傾斜不整合におおわれ、東側の那珂湊層群築港層と断層關係にあると推定される。

注) 平磯層と殿山層とを境する断層は、Saito (1961) によると、N10°W-S10°Eの走向をもち、幅約30mの破砕帯を伴う。

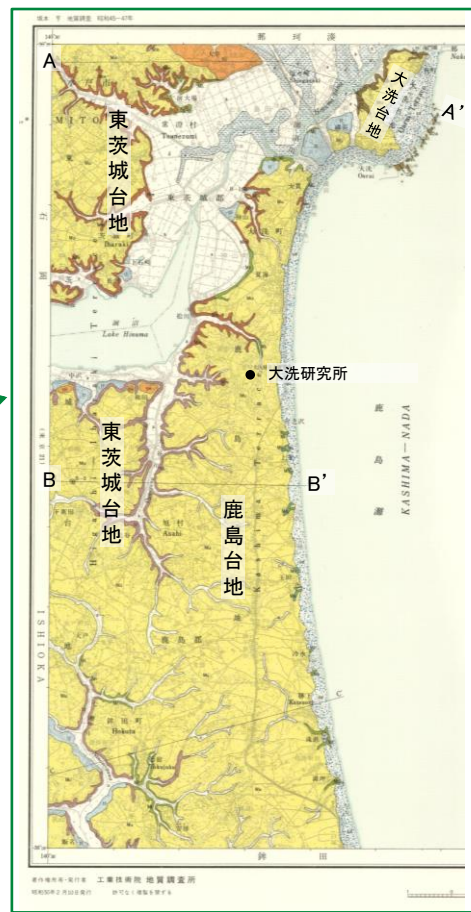
磯浜図幅説明書(1975)より抜粋

以上のべた各層のうち、第四系はほとんど水平に分布しており、構造的な変形はうけていない。大洗層は、北東北へ約30°傾むく半斜構造を示す。新第三系については、地表に露出していないので、その構造は不明である。大洗層と新第三系との相互関係も不明であるが、全般的な状況からみて、おそらく断層で接するものであろう。また、鹿島台地の中新統と東茨城台地の中新・鮮新統の間にも断層が存在することが予想される。

- ・「5万分の1地質図幅「磯浜」(1975)」によると、第四系の下位には、大洗台地では白垂系～古第三系の大洗層、鹿島台地では中新統、東茨城台地では鮮新統が分布しており、これらの地層の相互関係は不明であるが、境界に断層の存在を推定している。一方、これらの地層を覆う第四系については、「ほとんど水平に分布しており、構造的な変形は受けていない」とされている。
- ・「20万分の1地質図幅「水戸」(2001)」にこれらの断層は図示されていない。
- ・上記に加えて、地形判読結果においても、周辺に広く分布するM1面にもリニアメントが判読されず、また地表地質調査等の結果においてもM1段丘堆積物の基底面がほぼ水平に分布していることから、後期更新世以降の活動は無いと判断される。
