大洗研究所(南地区) 高速実験炉原子炉施設(「常陽」)

敷地周辺・近傍の地質・地質構造について

令和5年2月22日

国立研究開発法人日本原子力研究開発機構

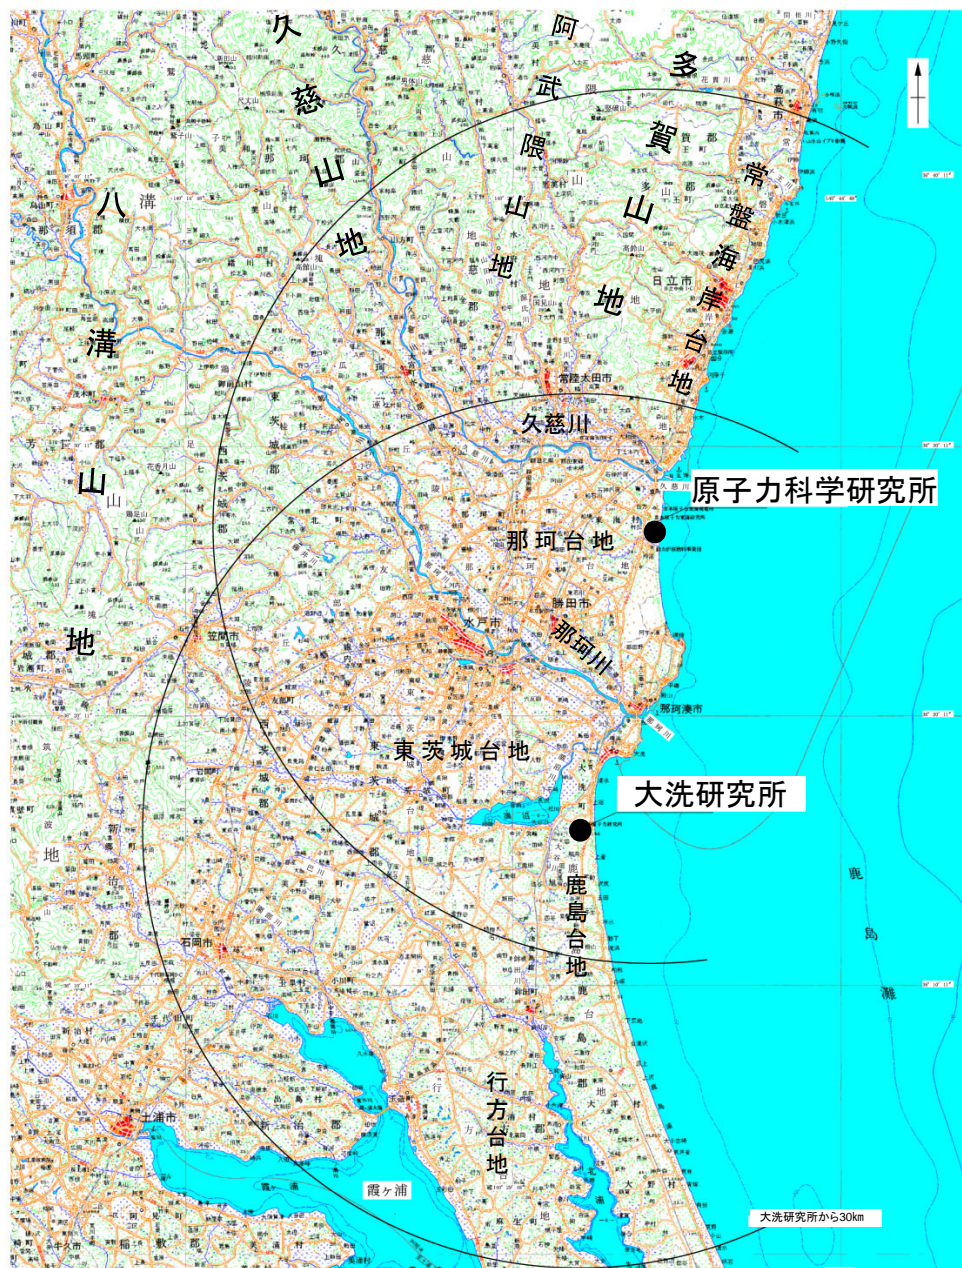
敷地周辺陸域の調査結果【地形図】

- ・敷地周辺陸域は、茨城県の中央から北部に位置し、東側は太平洋に面している。
- ・敷地周辺陸域の地形は、八溝山地、久慈山地、多賀山地及び那珂台地周辺部に大別される。
- ・原子力科学研究所は、久慈川と那珂川に挟まれた那珂台地東縁付近に位置している。
- ・大洗研究所は、涸沼と太平洋に挟まれた鹿島台地北部に位置している。

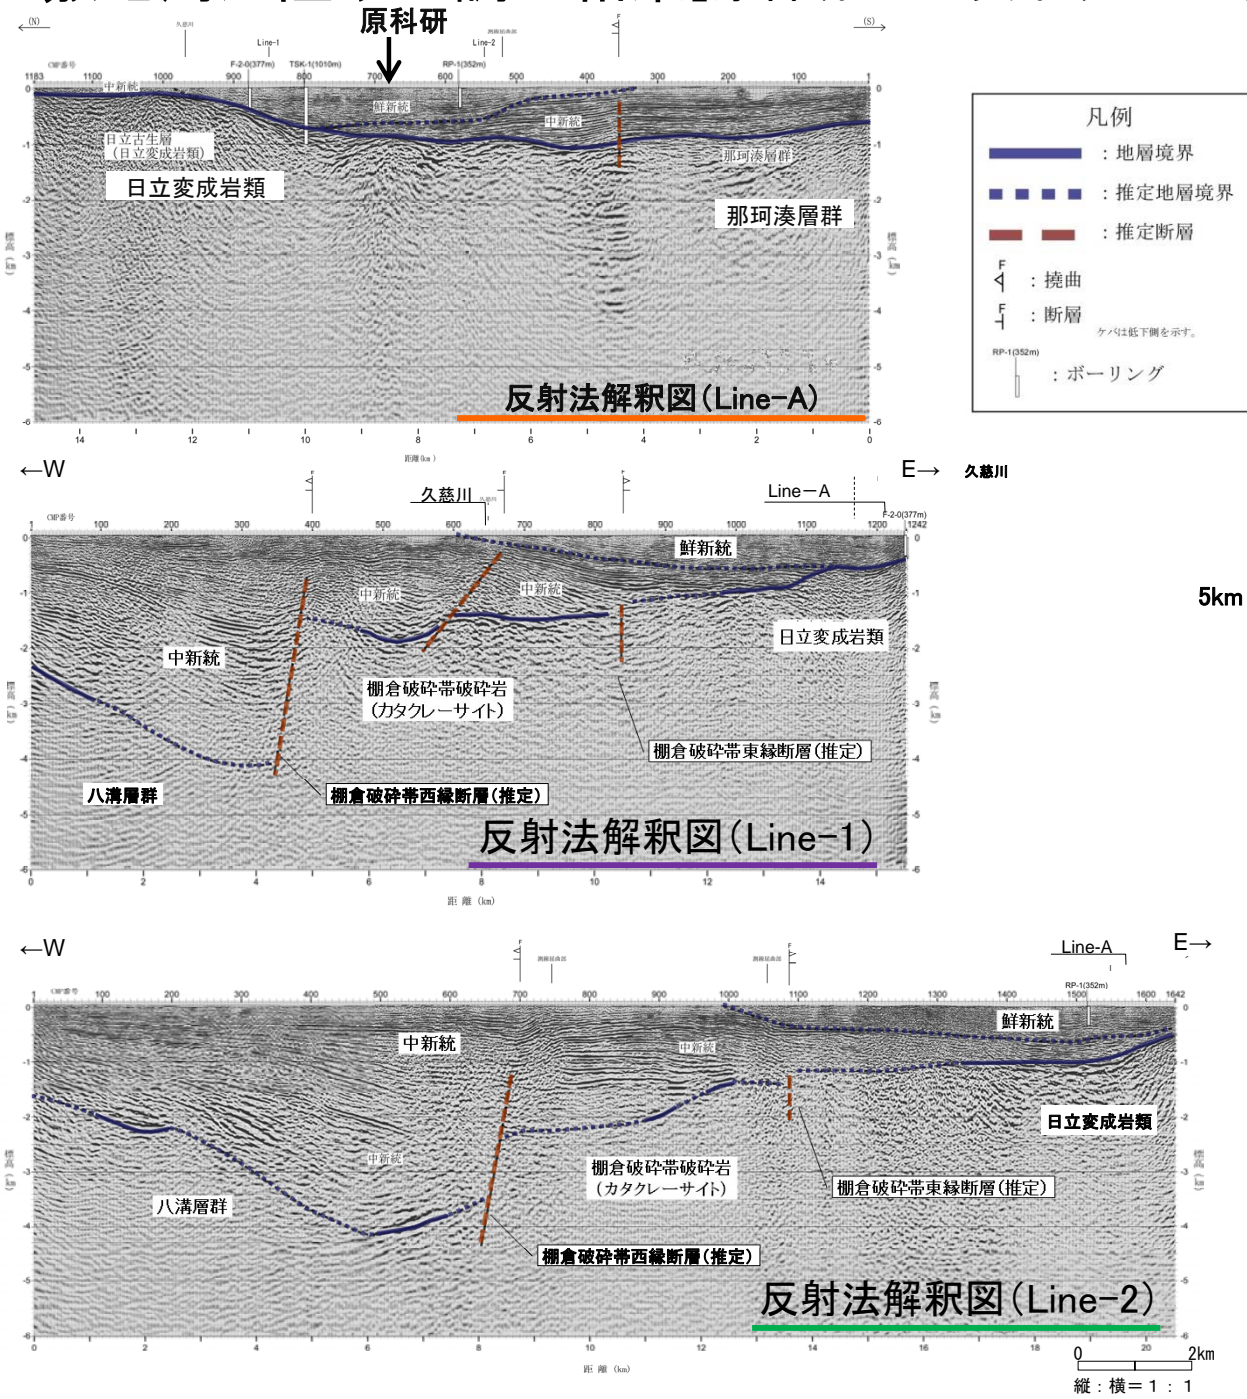
敷地周辺陸域の調査結果【原科研：重力異常域と地下深部構造の関係】

- Line-Aでは、多賀山地付近の高重力異常から那珂台地付近の低重力異常に向かって、先新第三系(日立変成岩類、那珂湊層群)の上面が深くなっており、重力異常と調和的である。
- Line-1及びLine-2では棚倉破碎帯の南方延長に相当する地質構造が認められ、重力異常と先新第三系の上面が調和的である。

重力異常は、先新第三系の上面の高度分布を反映したものと判断した。

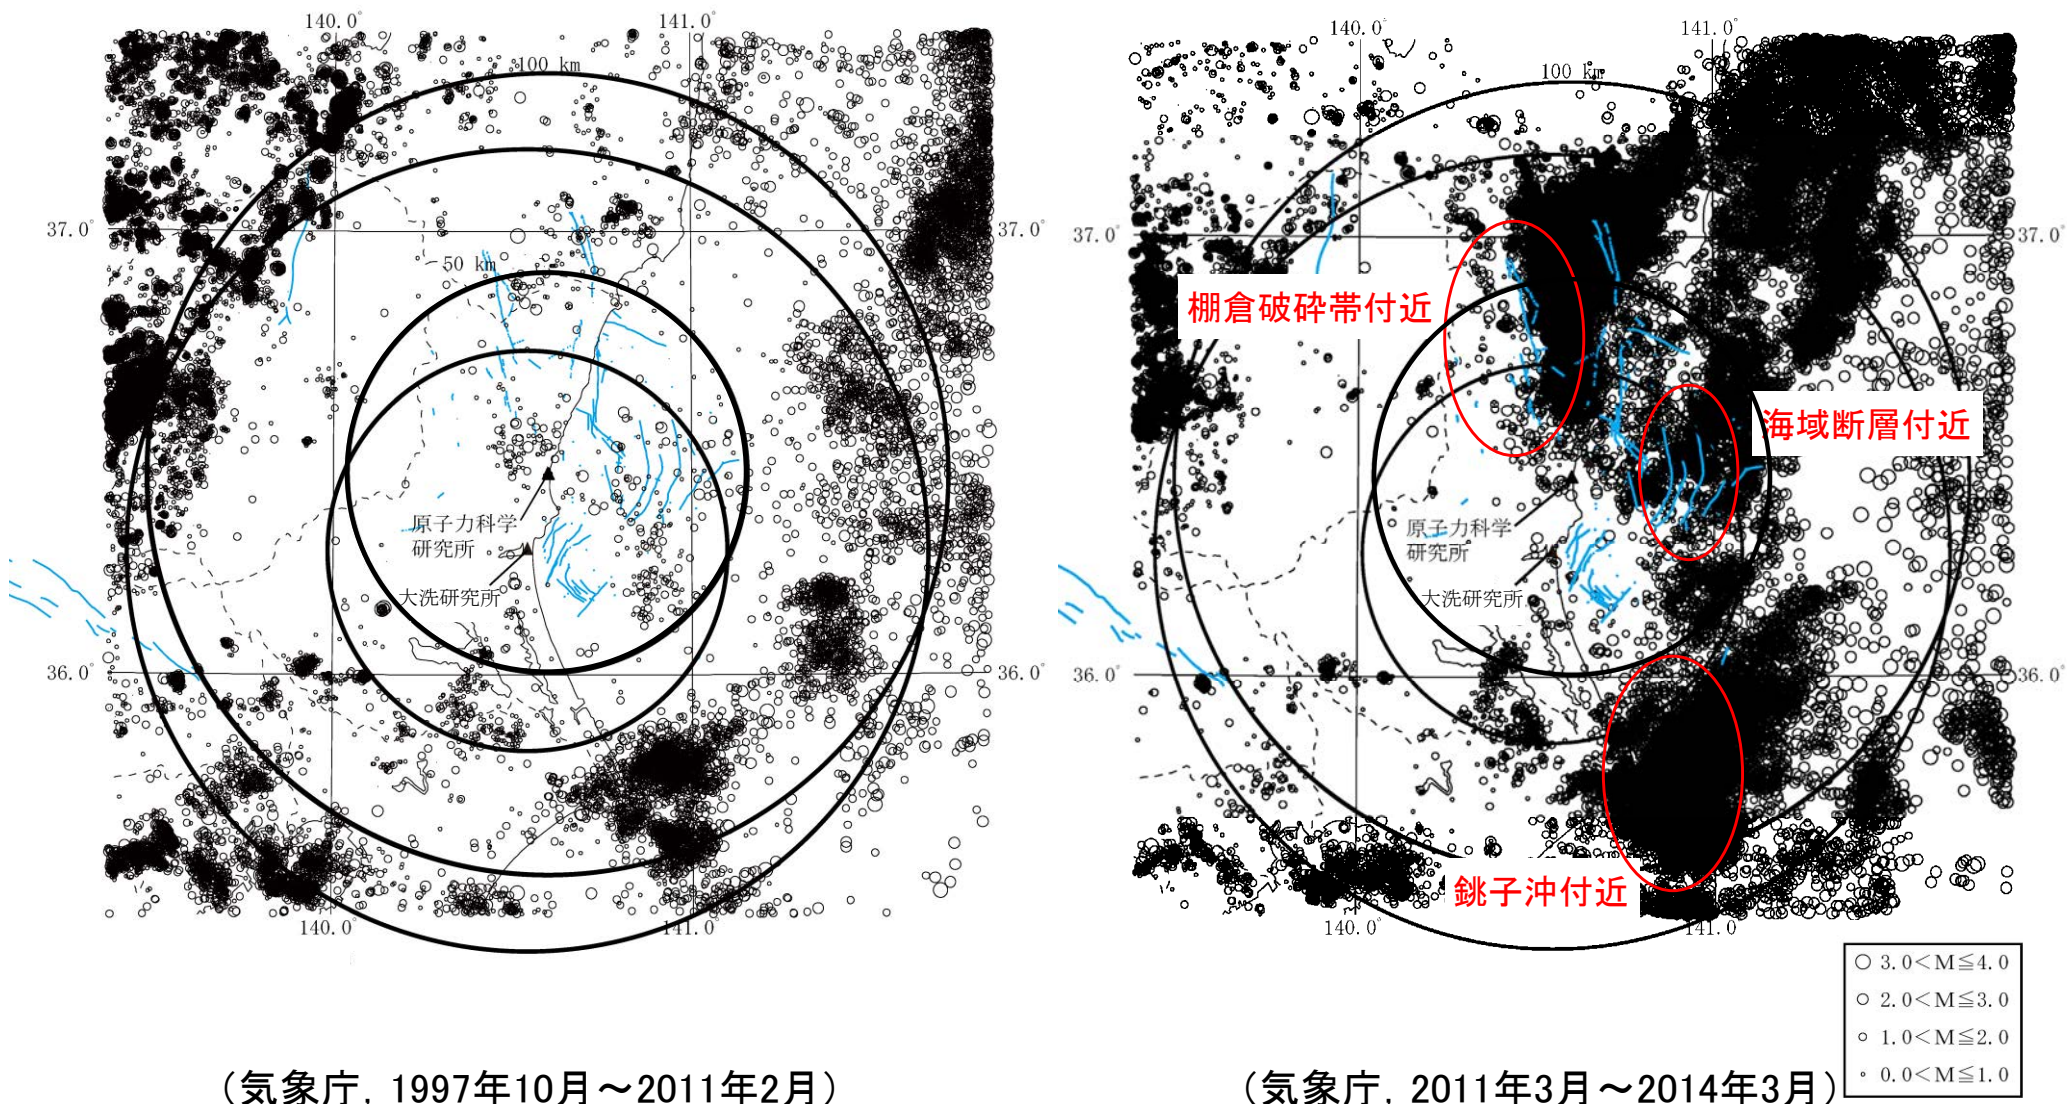
2011年東北地方太平洋沖地震発生前後の微小地震発生状況

2011年3月以降は、福島県と茨城県の県境付近及び原子力科学研究所敷地東方の海域と銚子沖付近で、地震が集中して発生している。

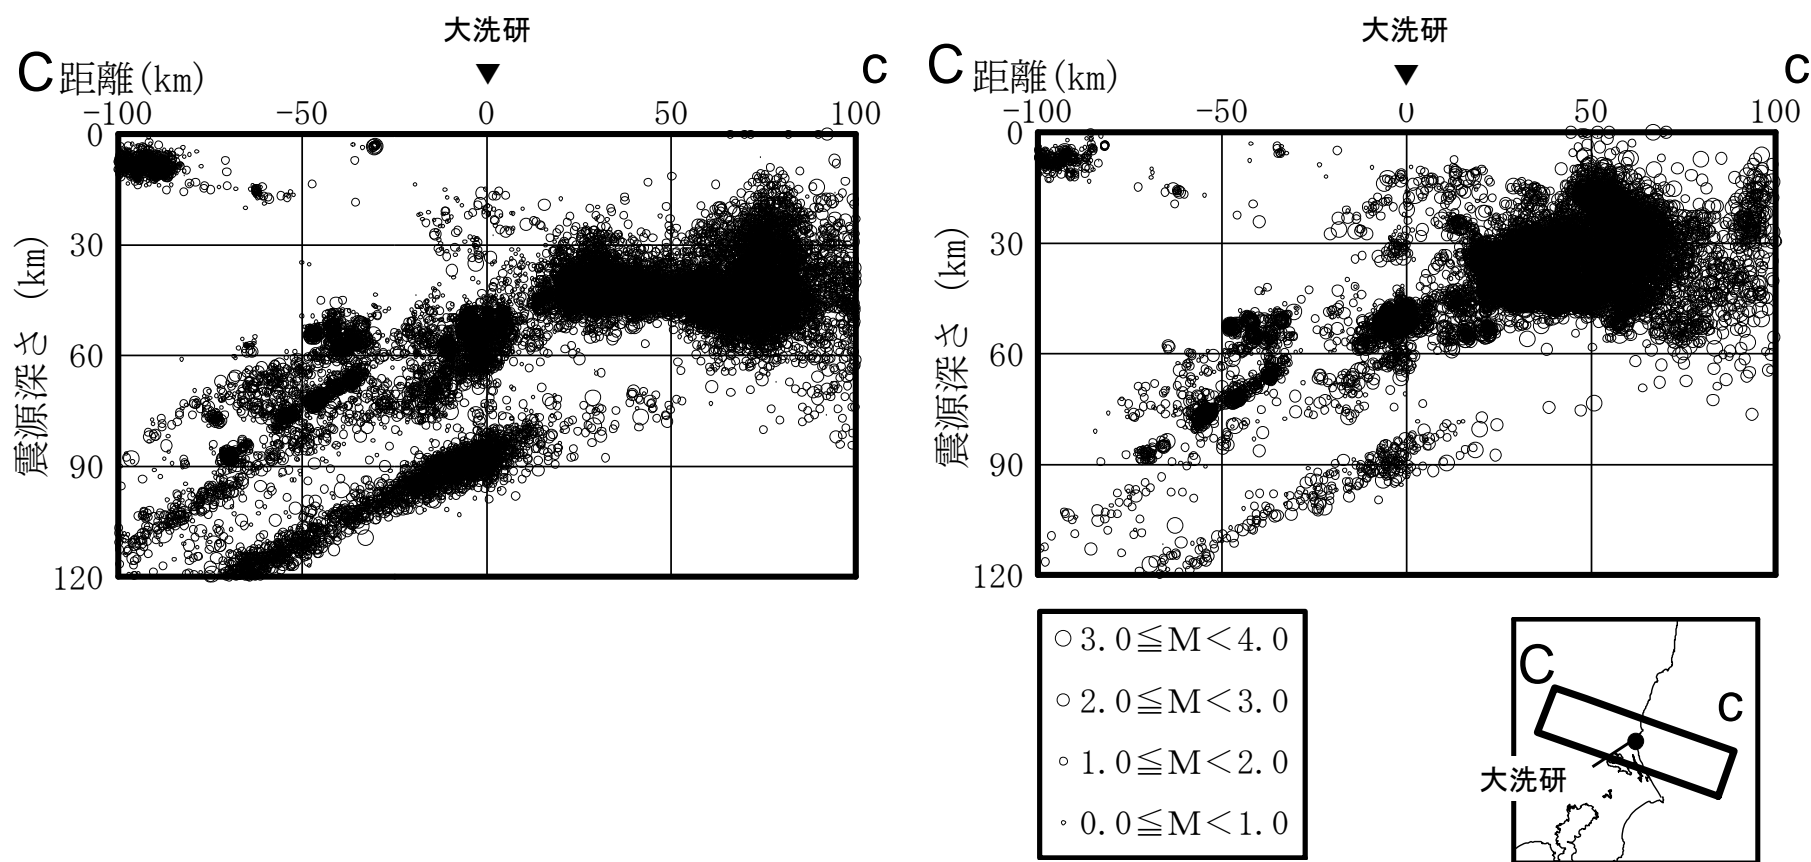
敷地周辺の微小地震分布(M4.0以下、大洗研周辺、震源鉛直分布)

- 敷地周辺においては、内陸地殻内地震の目立った活動は見られない。
- 深さ80km程度以深では、太平洋プレートの二重深発地震面が見られる。

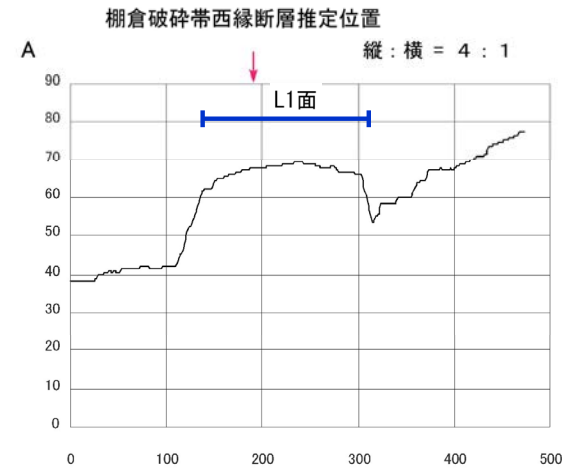
地形断面(1mメッシュDEMより作成)

棚倉破砕帯西縁断層を横断して分布するL1面(概ね5万年前に離水)に変位・変形は認められない。

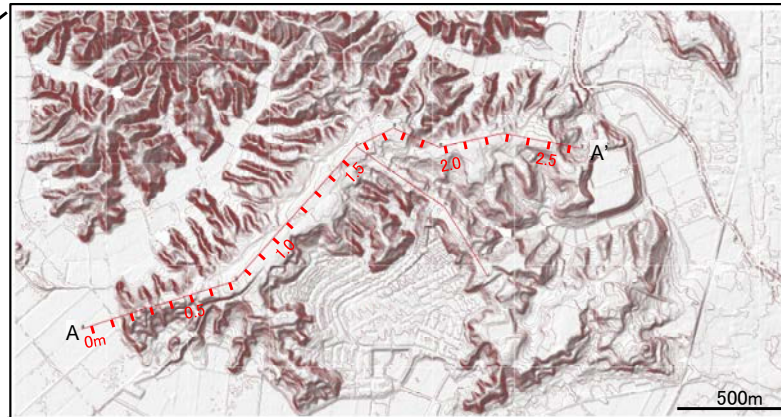
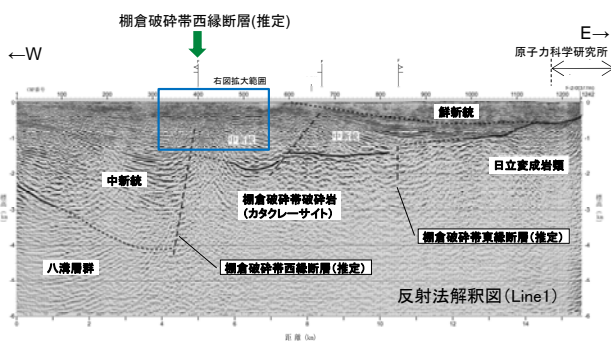
天神林町付近M1段丘面の断面図(反射法地震探査結果との比較)

- ・天神林町のM1段丘面は、反射法地震探査で確認される棚倉破碎帯西縁断層の変形幅を網羅する広がり分布している。
- ・M1段丘面 (MIS5eの海成段丘) には変位・変形は認められない。
