大洗研究所(南地区)
高速実験炉原子炉施設(「常陽」)

敷地周辺・近傍の地質・地質構造について
(補足説明資料)

令和5年2月22日

国立研究開発法人日本原子力研究開発機構

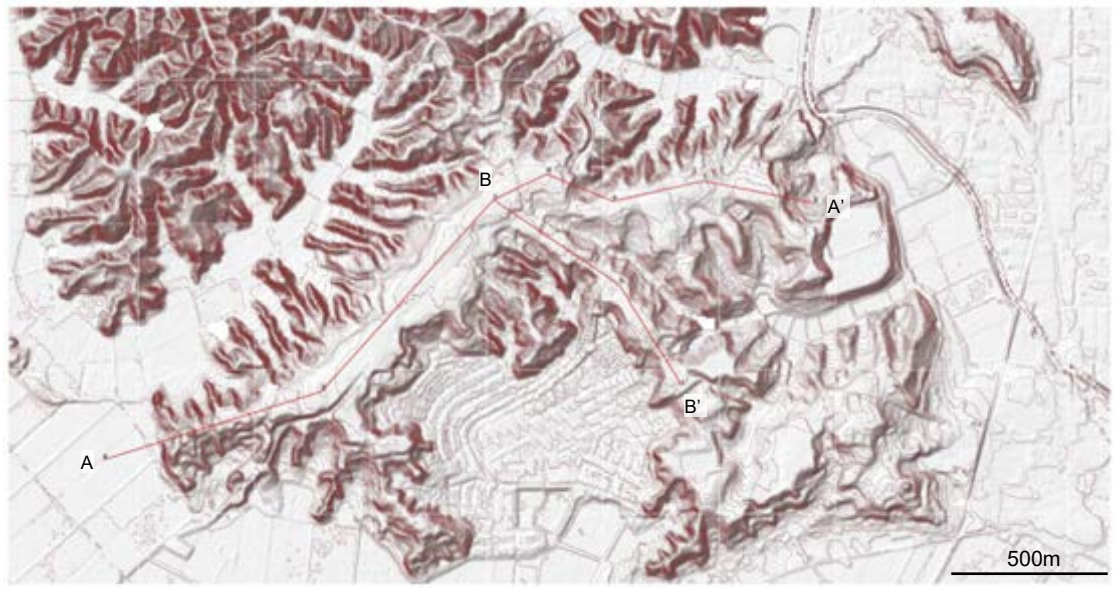
天神林町付近M1段丘面の断面図

M1段丘面の形成年代については、段丘堆積物上に厚さ約3mのローム層および表土があり、地表から約1m下に厚さ約15cmのAg-KPに同定される軽石層が、またこの軽石層の下位約2m付近のローム層下部にはK-Tzが認められ、さらにその下位に数十cmのローム層が分布することから、この段丘堆積物の堆積年代はMIS5eと判断される。

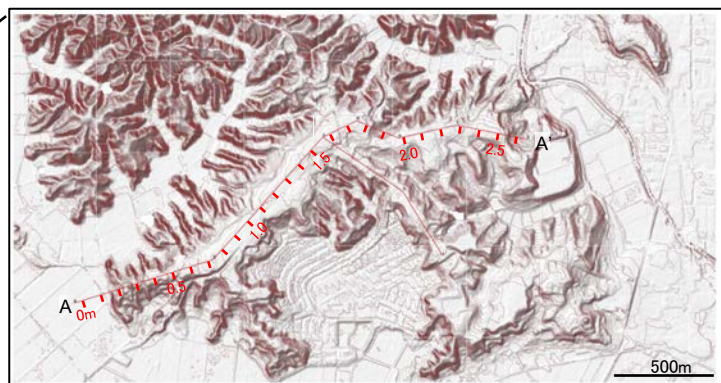
天神林町のM1段丘面(A-A'断面)と反射法地震探査結果との比較図(横軸を同スケールにて比較) 縦:横=1:1

- ・天神林町のM1段丘面は、反射法地震探査で確認される棚倉破碎帯西縁断層の変形幅を網羅する広がり分布している。
- ・M1段丘面(MIS5eの海成段丘)には変位・変形は認められない。

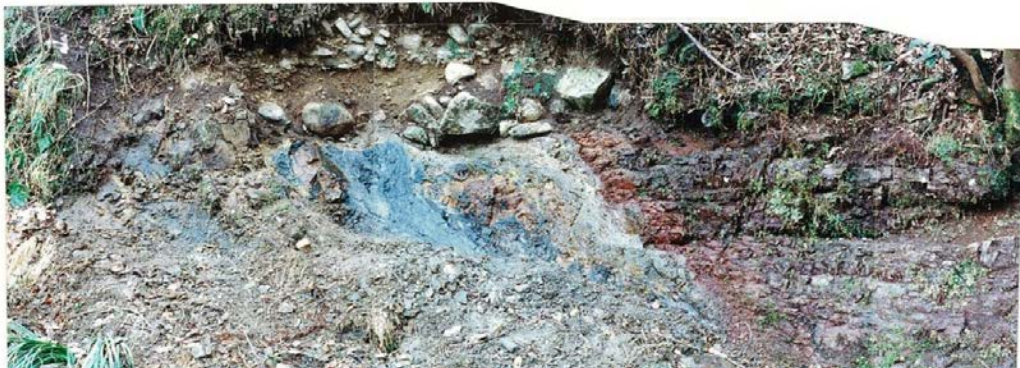
写真1 露頭全景

釜の平 露頭スケッチ

- 西側に分布する男体山火山角礫岩と東側に分布する東金砂山層を境する断層(A断層)がみられる。
- 東金砂山層泥岩の幅約100cmはせん断面密集部～鱗片状の破碎部となっており、この破碎組織を切る新期の断層面(B断層)がみられる。
- この断層面は、幅約0.5cmの軟質な粘土を伴い、平面的で、連続性が良い。
- レイク角12° Nの条線が認められ、岩石薄片の観察結果から、非対称変形組織は、左ずれ卓越の変位センスである。

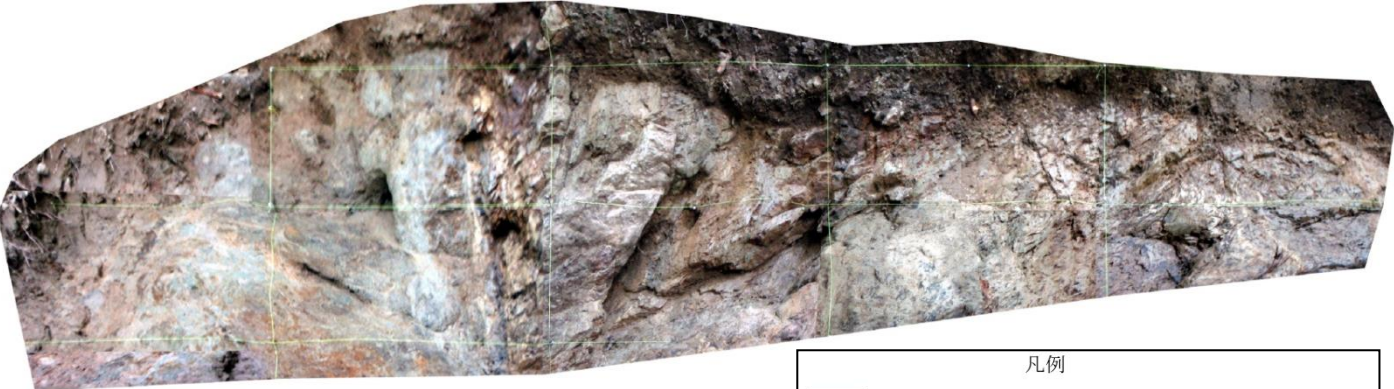
写真1 露頭全景

取上北方 露頭スケッチ

- 東金砂山層と苗代田層を境する断層がみられる。
- 断層は、幅約10cm未満で膨縮するやや固結した岩片混り粘土状破碎部からなる。
- 最新面は凹凸があり、連続性がやや悪い。
- 同断層にはレイク角12° Nの条線が認められ、岩石薄片の観察結果から、非対称変形組織は右ずれ卓越の変位センスである。

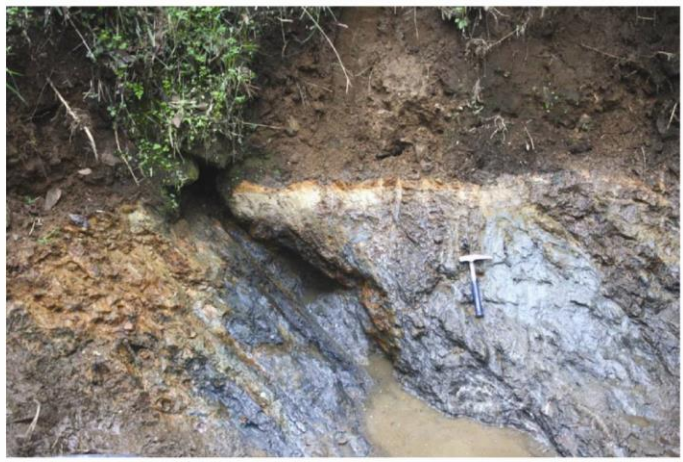
写真1 露頭全景

1. (1) 棚倉破碎帯西縁断層(の一部)
T-3 露頭スケッチ

- 西染層と東金砂山層を境する断層が認められる。断層は、幅10～20cmでやや固結した岩片混じり砂～粘土状破碎部、幅5cmの黒色鱗片上破碎部と、これを切る幅約0.5～1cmのやや固結した灰白色の粘土状破碎部からなる。
- 粘土状破碎部の断層面は、湾曲した部分があり、一部不連続である。レイク角68° Nの条線が認められる。岩石薄片の観察結果から、非対称変形組織は、東上がり、右ずれの変位センスを示している。

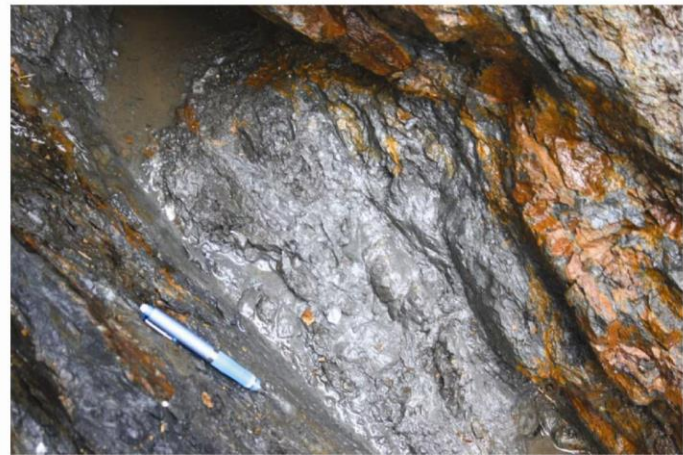
写真2 破碎部拡大

岩片混じり砂～粘土状破碎部
断層
N2W 45W

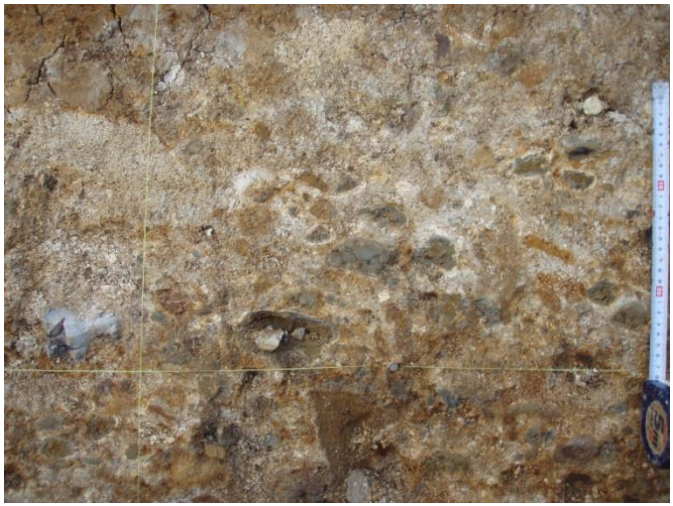
写真 礫層(td)のくさり礫

- ・花崗岩・花崗閃緑岩・変成岩等の腐り礫(ねじり鎌等で、中心部まで容易に削れるほど軟質化した礫)を主体とする。
- ・泥岩礫の表面は脱色作用により白色化している。
- ・基質は粘土主体となっている。

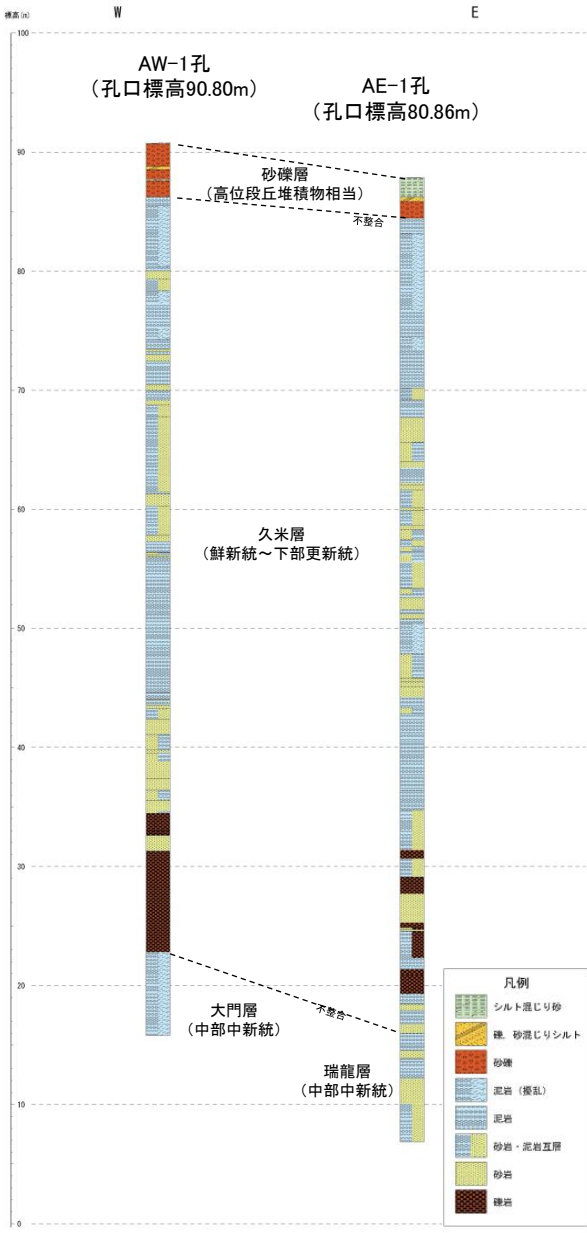
芦間町南方 ボーリング柱状図

- 頁岩，砂岩，チャート及び花崗岩等の円～亜円礫を含むシルト混じりの粗粒砂で，鈍い黄褐色を呈する。
- 下位の久米層の最上部約1mは褐色に風化している。
- 周辺に分布するMIS5e段丘面より高い標高に分布し，開析を受け地形面が認められないことから高位段丘堆積物相当の地層と考えられる。

②瑞龍層 (AE-1孔)
・砂岩泥岩互層
・層理面の傾斜は20° 程度

芦間町南方露頭北方約500m付近に露出する瑞龍層(棚倉破砕帯西縁断層の東側)は砂岩泥岩互層を主体とし，大門層(棚倉破砕帯西縁断層の西側)は泥岩を主体とする。

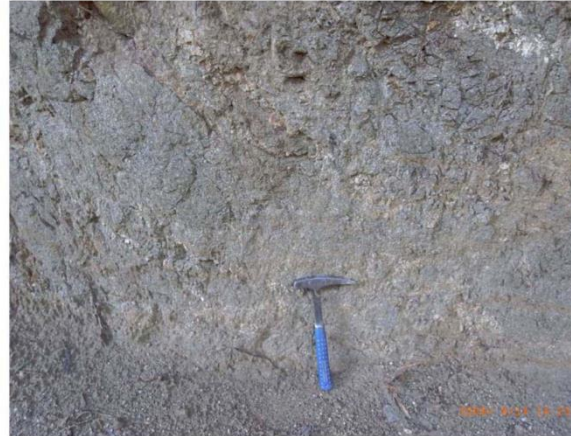
- リニアメントを挟んで東側に角礫状～片状カタクレーサイトが、西側には塊状カタクレーサイトが分布しており、リニアメント直下には、これらのカタクレーサイトを境する断層が認められるが、新期の断層面は認められない。
- このリニアメントの東側の角礫状～片状カタクレーサイトは、片麻岩起源のカタクレーサイトが主体で、低角度のせん断面が卓越している。カタクレーサイト中のブロックは数m以下である。また西側に分布する塊状カタクレーサイトは、片麻岩起源のカタクレーサイトからなり、変形の程度は片状カタクレーサイトに比べ弱く、カタクレーサイト中のブロックは数m～10m前後である。

写真1 塊状カタクレーサイトの状況

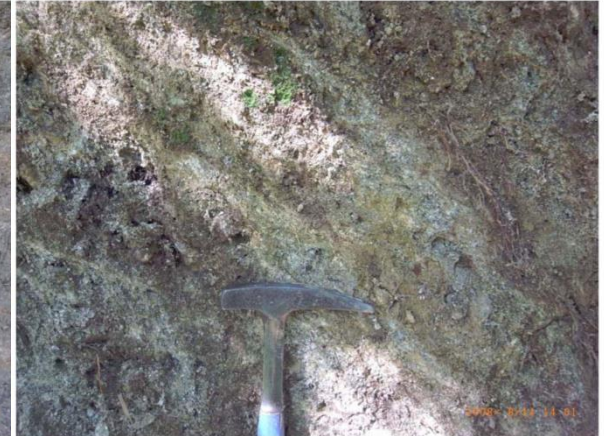
写真2 片状カタクレーサイトの状況

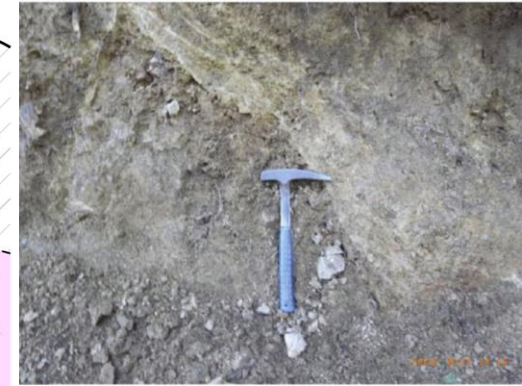
断層部の拡大

- リニアメントを挟んで東側には片状カタクレーサイトと塊状カタクレーサイトが、西側には塊状カタクレーサイトが分布し、リニアメント直下には、これらのカタクレーサイトを境する断層及びこの断層を変位させる2条の断層が認められる。しかし、断層面はいずれも凹凸に富んだ不連続なものである。
- 片状カタクレーサイト及び塊状カタクレーサイトを境する断層は、断層面に沿って厚さ1cm以下の固結した灰白色細粒鉱物を挟在する。なお、これらを切る新期の断層面は認められない。
- リニアメント東側の片状カタクレーサイトは、片麻岩起源のカタクレーサイトが主体であり、低角度のせん断面が卓越している。また、カタクレーサイト中のブロックは、数m以下である。
- 西側の塊状カタクレーサイトは、片麻岩起源のカタクレーサイトからなり、変形の程度は片状カタクレーサイトに比べ弱く、カタクレーサイト中のブロックは数m~10m前後である。

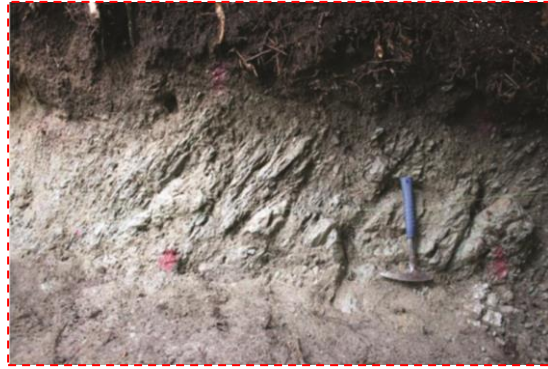
写真

- リニアメントを横断する連続露頭においてカタクレーサイトと阿武隈花崗岩類を境する断層が認められる。
- カタクレーサイトと阿武隈花崗岩類の境界は、複数の断層が分布する漸移的な断層として認められるが、いずれの断層も断層面が平面的でなく、破砕部は固結しており、これを切る新期の断層は認められない。

1. (2) 棚倉破碎帯東縁付近の推定活断層
折屋 露頭①スケッチ

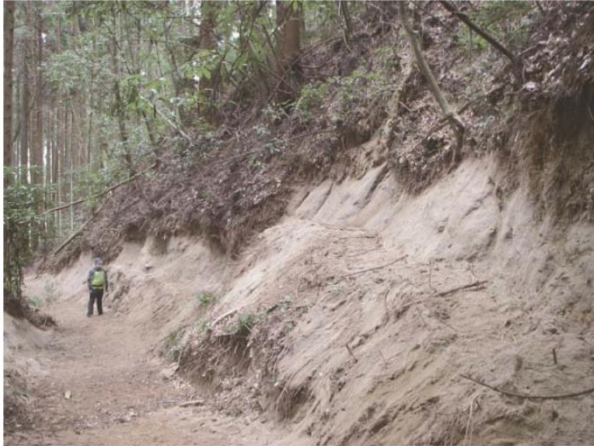
1. (2) 棚倉破碎帯東縁付近の推定活断層 小妻拡大ルートマップ

ルート南部～中央部の露頭状況
西へ25～40度傾斜する東金砂山層が露出している。

- リニアメントの延長部の南西側には東金砂山層の砂岩及び礫岩が西ないし南側へ25°程度傾斜して分布しており、北東側には竹貫変成岩類の片麻岩が分布する。
- 東金砂山層は竹貫変成岩類との不整合面付近でやや急傾斜となり、小規模な変位をもたらす断層面の癒着した断層が卓越している。

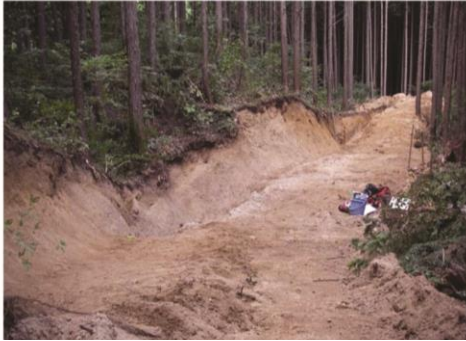
写真1 トレンチ全景(南西端から撮影)

- 「活断層詳細デジタルマップ」(2018)で示されている推定活断層を横断して掘削したトレンチの壁面には、東金砂山層の礫岩が西に緩く傾斜して分布している。
- 礫岩には、破碎帯や急傾斜構造は認められない。

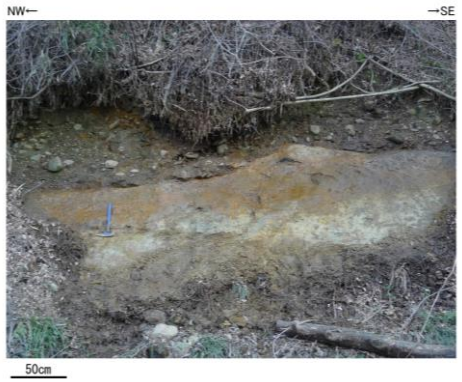
不整合露頭A 全景写真

- ・仁公儀層と久保田層との境界に破碎は認められず不整合関係で接する。
- ・不整合面は、概ね西方に緩く傾斜するが凹凸している。
- ・仁公儀層は円礫岩からなる。
- ・久保田層は主に細粒砂岩からなり、上部に泥岩、下部に砂質軽石凝灰岩を伴う。

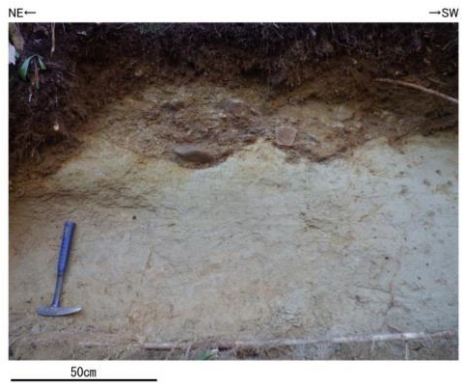
不整合露頭B 全景写真

- ・仁公儀層と久保田層との境界に破碎は認められず不整合関係で接する。
- ・不整合面は、全体として水平であるが非常に凹凸している。
- ・仁公儀層は円礫岩からなる。
- ・久保田層は細粒砂岩からなる。

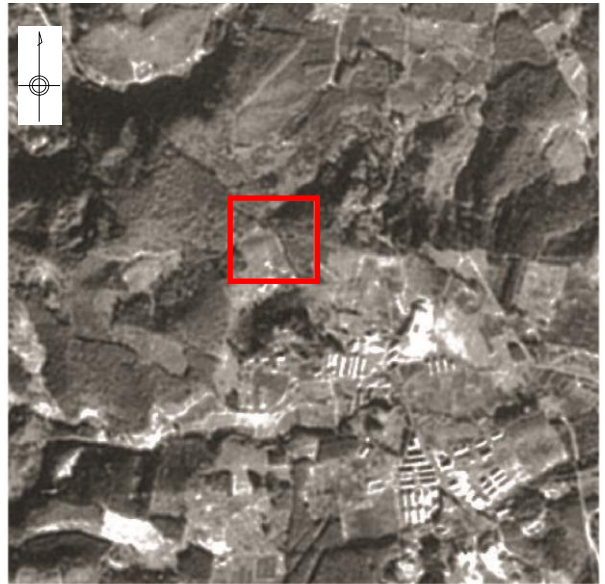
国土地理院 (1947年,米軍撮影)

現在の地形では、人工改変により、リニアメント位置においてM1面に変動地形があるか否かが評価できない。
