東海再処理施設の廃止措置計画変更認可申請対応等について

東海再処理施設の廃止措置の概要

ガラス固化技術開発施設(TVF)における 固化処理状況について

国立研究開発法人日本原子力研究開発機構 核燃料サイクル工学研究所
再処理施設の廃止措置計画における最近の論点と直近の計画について

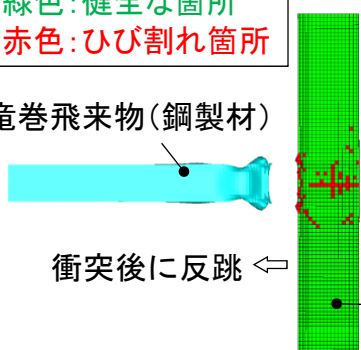
HAWの建家外壁に対する3次元解析結果

衝突後に反跳 ←

ひび割れが発生するが、貫通や裏面剥離は発生しない

- 竜巻により想定する飛来物(設計飛来物)として、プラントウォークダウン等に基づき135 kgの鋼製材を選定した。設計竜巻からHAW及びTVFの重要な安全機能を担う設備を防護することとし、設計竜巻の風圧及び飛来物に対する影響を評価した。
- 建家内に配置されている設備及び第二付属排気筒は、外壁を防護の外殻として期待し、風圧及び設計飛来物に対して外壁の強度が確保できることから、健全性が維持できることを確認した。既存の窓・扉等の開口部に設計飛来物が侵入しないよう、防護扉等を設置する工事を進めている。
- 屋上に配置されている設備(二次冷却水系の冷却塔、換気ダクト等)については、設計竜巻の風圧には耐え得るものの、設計飛来物の衝突時には機能喪失するおそれがあること、屋上には設計飛来物から防護するための設備を新たに設置する場所がないこと、安全機能喪失後の事故の事象進展が緩慢であること等から、応急措置を行うとともに、これらの設備が設計竜巻によって機能喪失した場合には事故対処設備により機能を代替する。

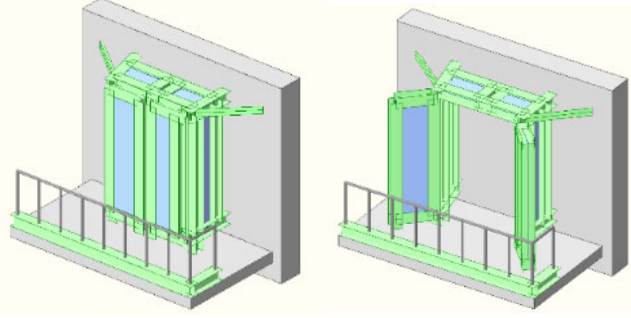
開口部に対する閉止措置のイメージ図

設計飛来物に対し、HAW施設及びTVFの重要な安全機能(閉じ込め機能及び崩壊熱除去機能)が損なわれないようするため開口部の閉止措置を実施する。

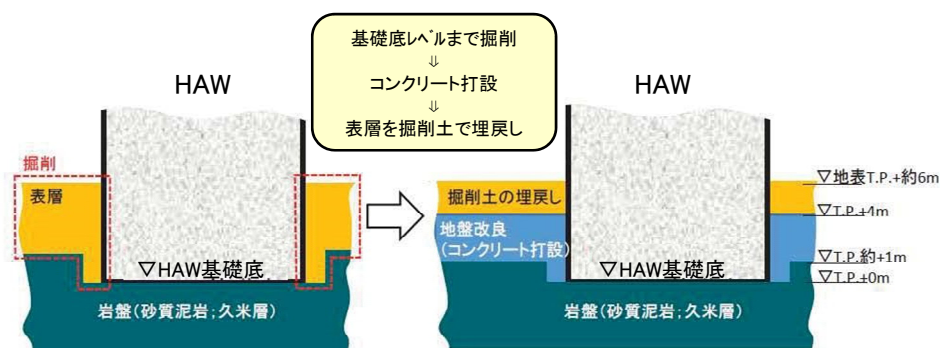
地盤改良工事の状況(令和4年4月完了(南面除く))

HAW周辺の埋戻土をコンクリート置換し、地盤を強固にすることで耐震性を向上させる。

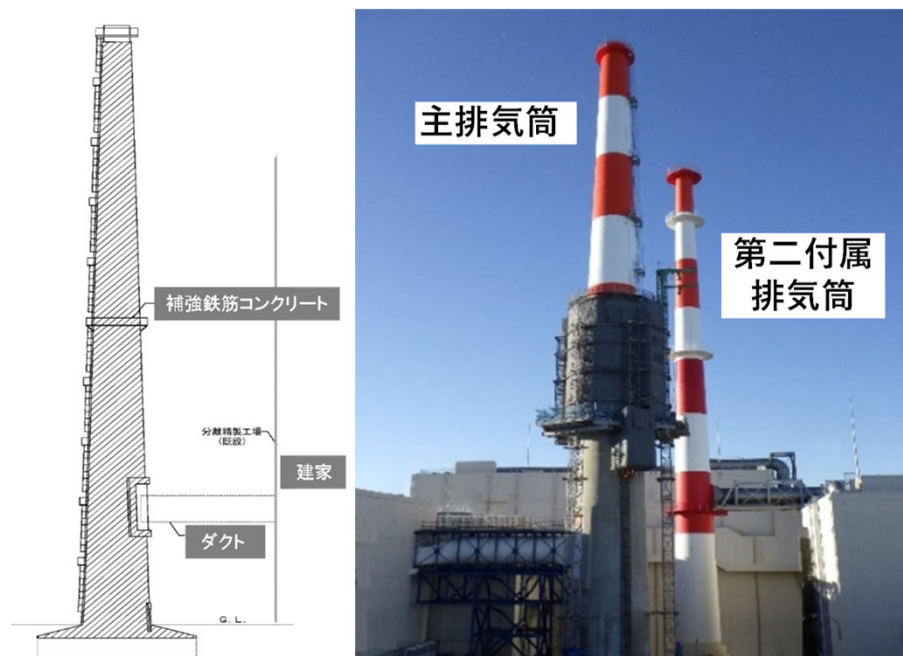
主排気筒の筒身補強工事の状況(令和4年12月) ②〇

主排気筒(地上高さ90 m)の基礎及び筒身への鉄筋コンクリート補強を行い、耐震性を確保する。

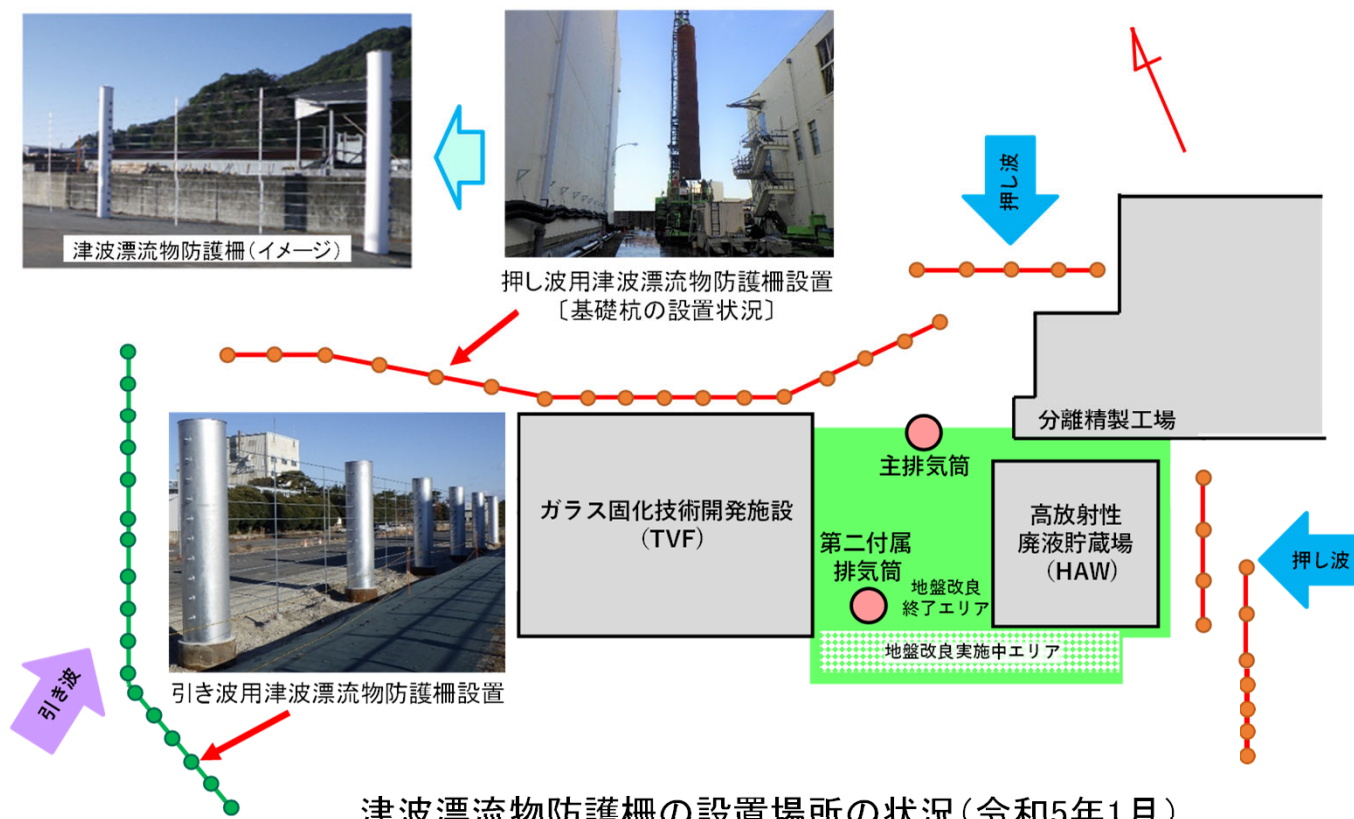
設計津波の遡上に伴う漂流物の衝突からHAW, TVF, 第二付属排気筒を防護するため、津波漂流物防護柵(押し波用, 引き波用)を設置する。

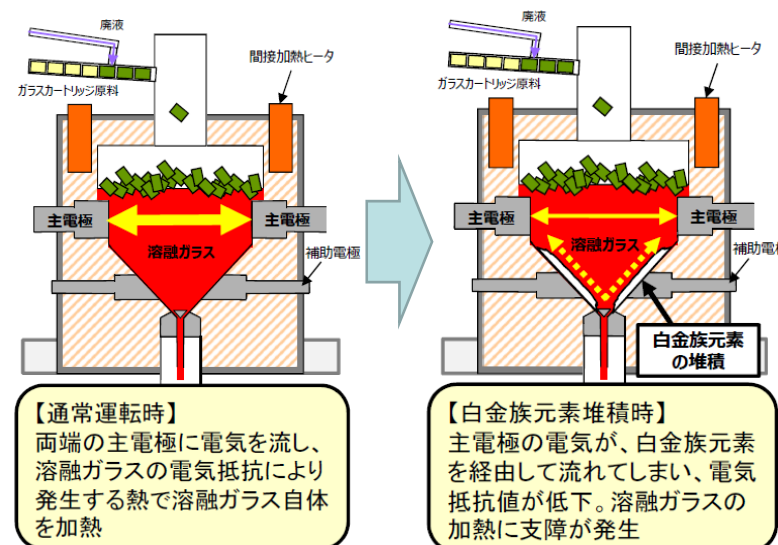
白金族元素の堆積によるガラス固化への影響の概要

- 溶融炉は、供給した原料に電流を流すことで熱を発生し、ガラスを溶融する構造となっており、運転継続に伴い、白金族元素が徐々に炉底部に堆積することで、主電極間抵抗値が減少すると十分な加熱が出来なくなる。
- 今回の事象は、運転再開から一定期間後には発生するものであったが、当初の想定よりも早く主電極間抵抗値の減少が確認された。
- 管理指標値を下回った場合、安定なガラス固化、溶融炉保護のために、溶融炉を停止した上で適切な対策を講ずる。

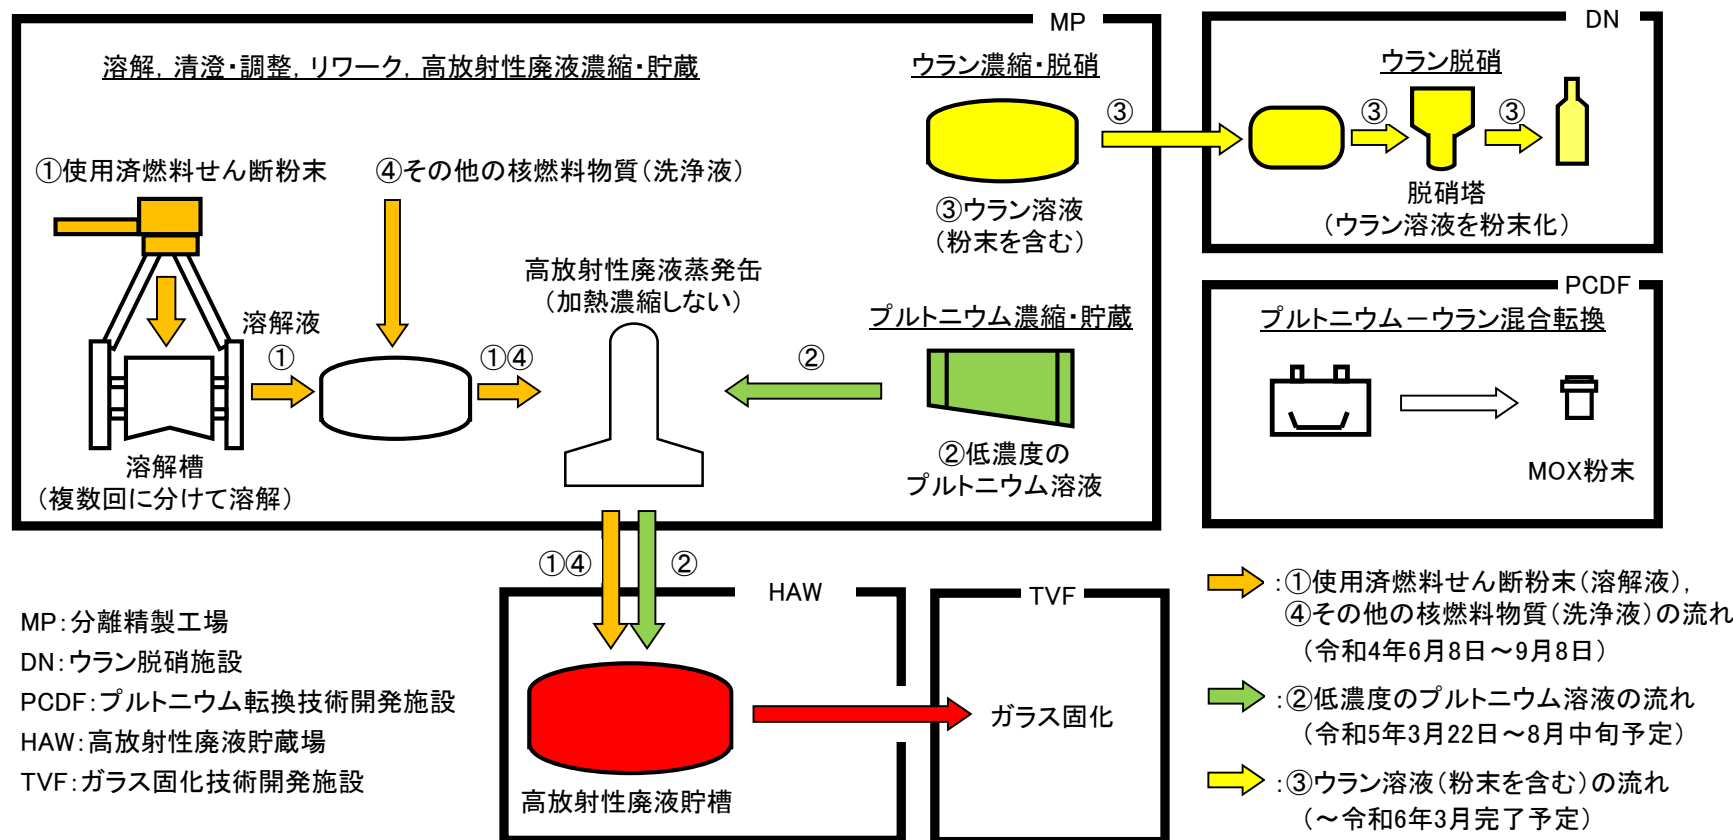
工程洗浄では、残存する核燃料物質のうち、工程内に残存するウラン溶液は三酸化ウランに粉末化し、その他のものは現有する高放射性廃液に混ぜてガラス固化する。

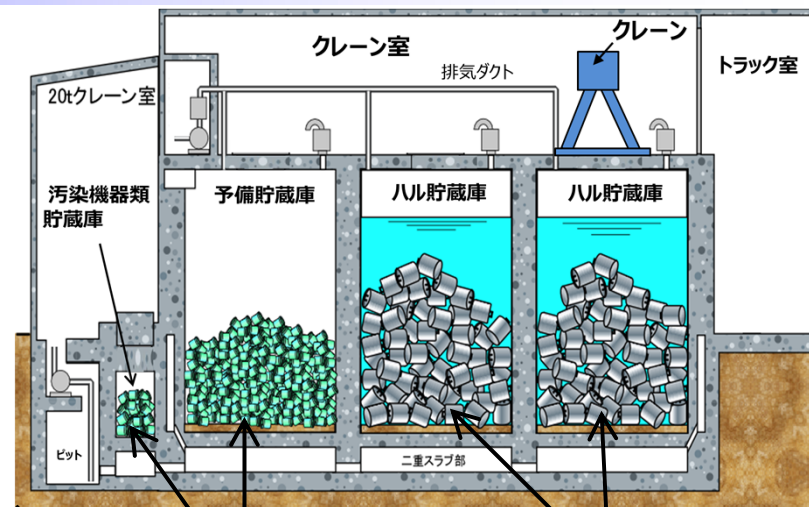
HASWSの施設概略図

➤ ハル貯蔵庫 (縦 約7 m × 横 約7 m × 高さ 約10 m)
 総容量: 800 m³, 貯蔵量: 約580 m³ (ハル缶: 794缶)
 受入期間: 昭和52年10月 ~ 平成6年11月

➤ 予備貯蔵庫 (縦 約7 m × 横 約7 m × 高さ 約10 m)
 汚染機器類貯蔵庫 (縦 約2~3 m × 横 約1.5 m × 高さ 約3.4 m)
 総容量: 480 m³, 貯蔵量: 約280 m³ (約5,580個)
 受入期間: 昭和52年10月 ~ 現在

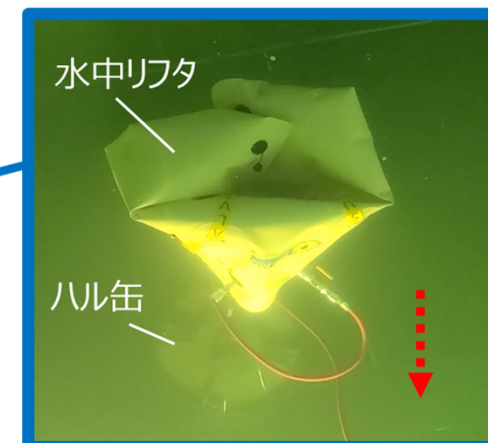
水中ROVと水中リフタ(吊具式)を用いたモックアップ試験概要

浮き上げたハル缶の移動

水中リフタ(吊具式)の取付け

水中ROVにより水中リフタを取付け、浮上げたハル缶の水中ROVによる移動等の操作性を確認

ハル缶の浮下げ

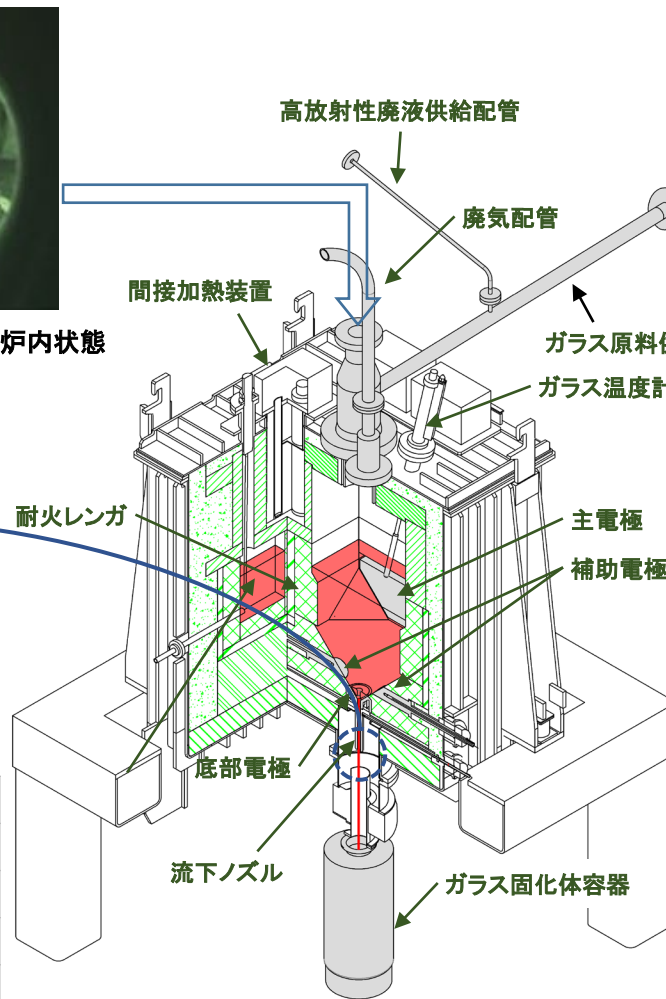
溶融炉の鳥瞰図

最高使用温度	1250 °C
最大廃液処理量	0.35 m ³ /日
耐震分類	Sクラス
主要材料	ケーシング: SUS304
	耐火レンガ(接液部): クロミア・アルミナ質電鍍レンガ
	電極、流下ノズル: NCF690

間接加熱装置(電気ヒーター)により炉内の冷えて固まったガラスを加熱溶融する。

ケーシングの内側でガラスを冷やして固めることで、炉内に閉じ込めるため、接液部耐火レンガとケーシング間に断熱性の高い耐火レンガ等(バックアップ耐火レンガ、断熱キャストブル、断熱膨張吸収材)を配置している。

流下ノズルからガラスを流下し、ガラス固化体容器に注入する。

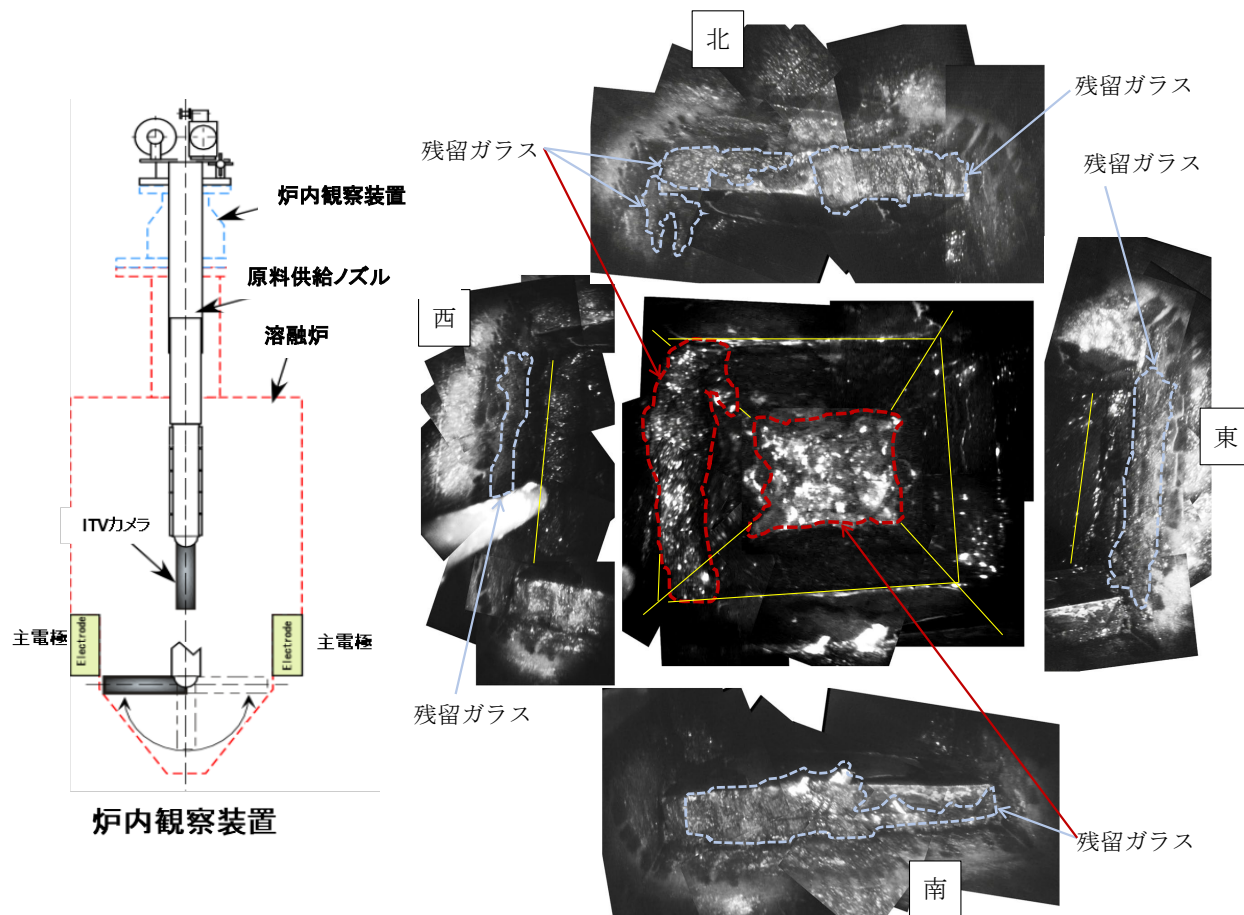
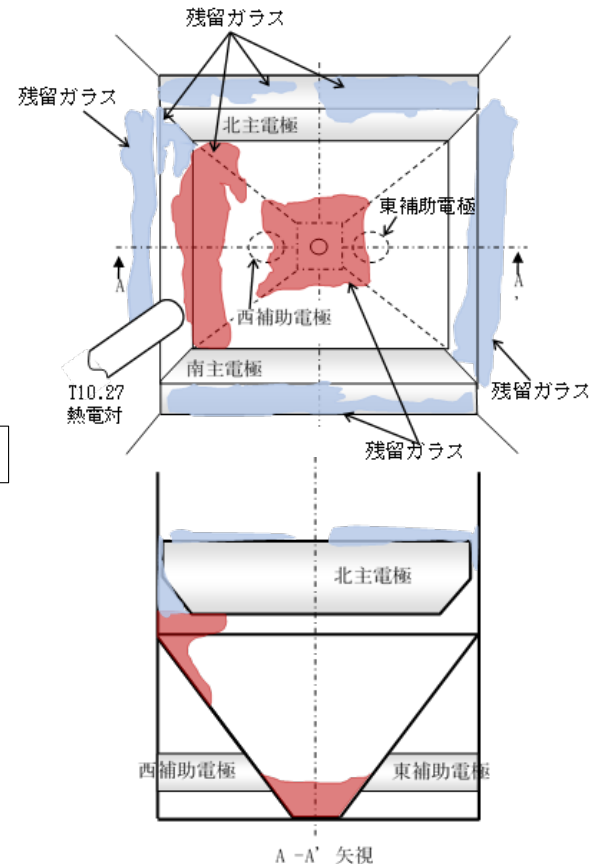
今回の運転(22-1CP)後の溶融炉内観察結果

- ✓ ITV カメラを溶融炉内に挿入して、溶融炉内を観察した結果、**前回の運転(21-1CP)後の観察結果と同様に西側炉底傾斜面上部にガラスが残留**していること、南北主電極の上部及び東西の壁面にもガラスが残留していることを確認した。
- ✓ また、溶融炉の運転に影響を及ぼすようなレンガの欠けや凹凸などは確認されなかった。

- : 主電極下端より下部に堆積した残留ガラス (前回の運転(21-1CP)終了後の観察結果と同様の位置の残留ガラス)
- : 主電極下端より上部に堆積した残留ガラス

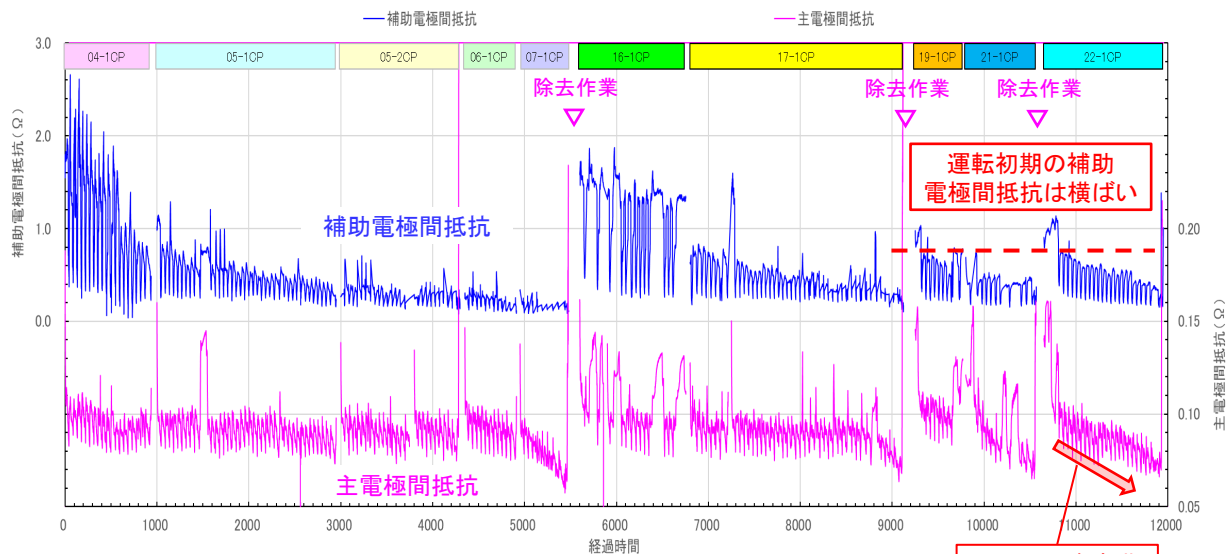
【図1 補助電極間抵抗と主電極間抵抗の推移】

- 西側炉底傾斜面上部に残存した白金族元素が主電極間の通電経路となり、主電極間抵抗が22-1CP運転初期から低下傾向を示した(図1、図2)。

22-1CP運転初期から低下傾向
