# 「もんじゅ」廃止措置の進捗状況

2023年 4月19日

日本原子力研究開発機構 (JAEA)

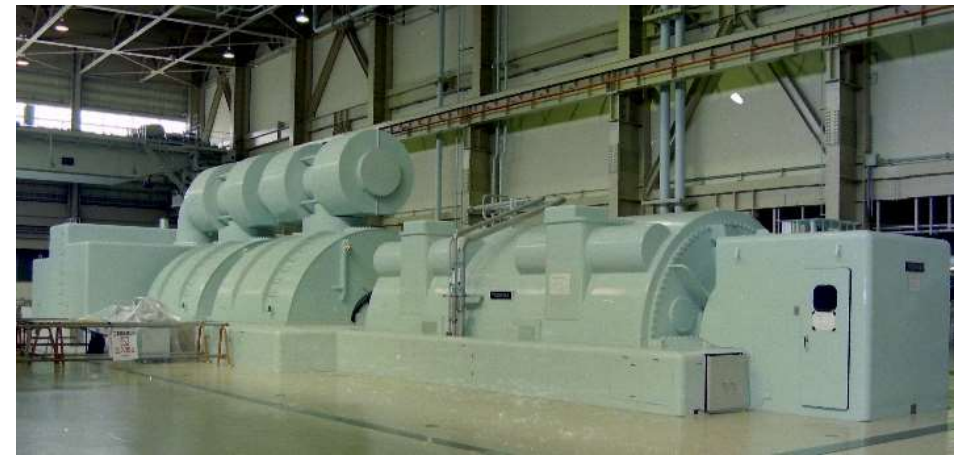
タービン発電機 (タービン建物 3階)

- ▶ 大型の非放射性ナトリウム機器の解体撤去後の解体場所と移送ルート確保を目的とし、2023年度から2026年度にかけてタービン建物3階以下に設置されているタービン発電機、復水器、給水加熱器等を解体撤去

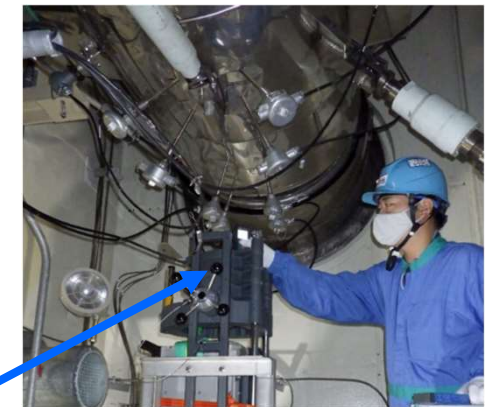
- ▶ 解体計画策定の前提となる設備の汚染程度を把握するために実施
- ▶ 第1段階において、主に1次主冷却系の機器・配管等について、放射能測定を実施  
(結果) 放射線量が十分に低いことを確認
- ▶ 第2段階においては、主に炉内構造物を含む原子炉周辺の汚染の分布評価を実施

測定器

放射能測定作業の様子

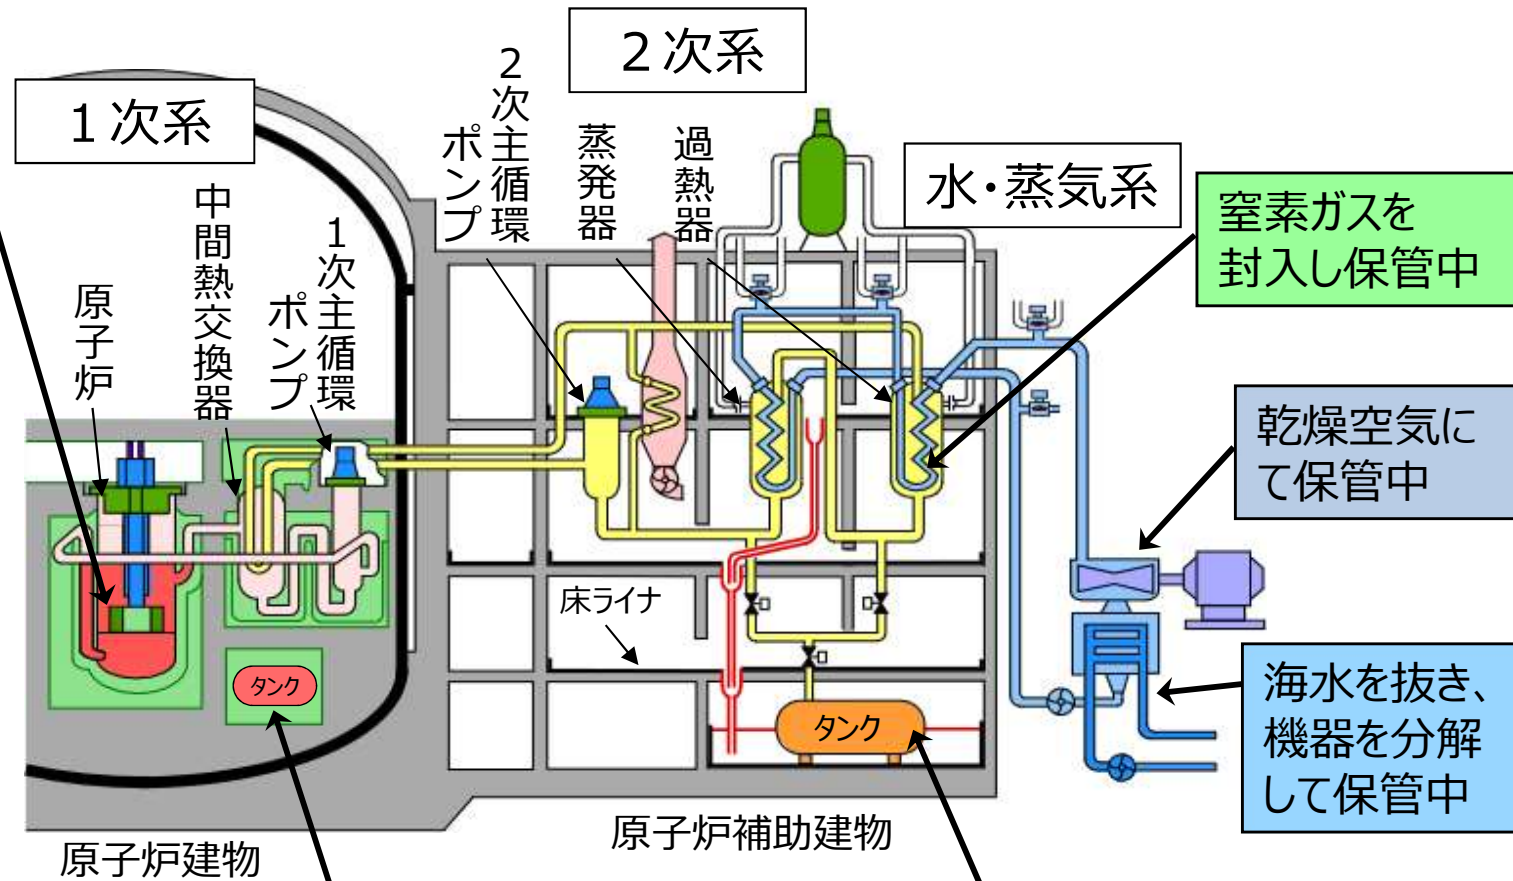
- 原子炉及び炉外燃料貯蔵槽にあった530体の燃料体は全て燃料池（水プール）にて保管中。

2022年4月、1次主冷却系全てのナトリウムを抜き取り、現在タンク内で固体の状態にて保管中。

2018年12月、2次系全てのナトリウムを抜き取り、現在タンク内で固体の状態にて保管中。
