大雨による JMTR 施設・B トレンチの浸水について

1. 概要

日本原子力研究開発機構 大洗研究所

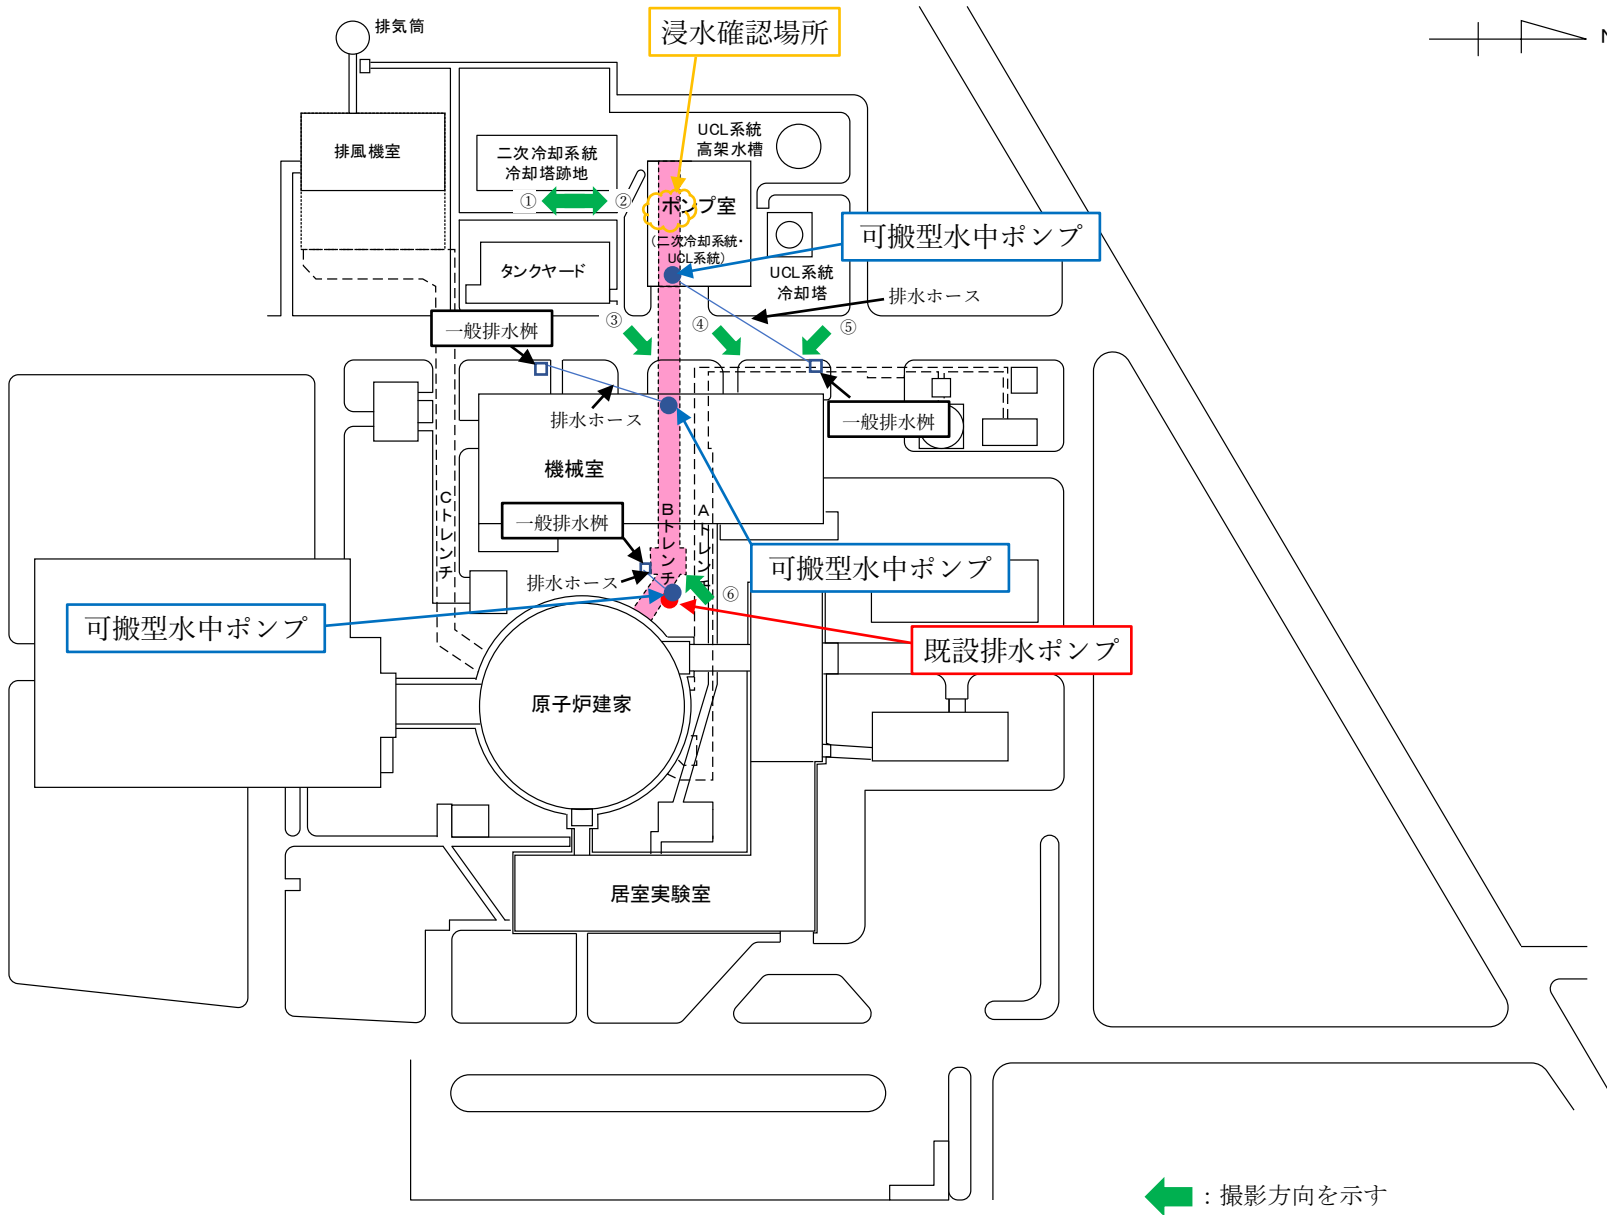
資料2 JMTR 施設と B トレンチの場所（可搬型水中ポンプの設置位置含む）

← : 撮影方向を示す

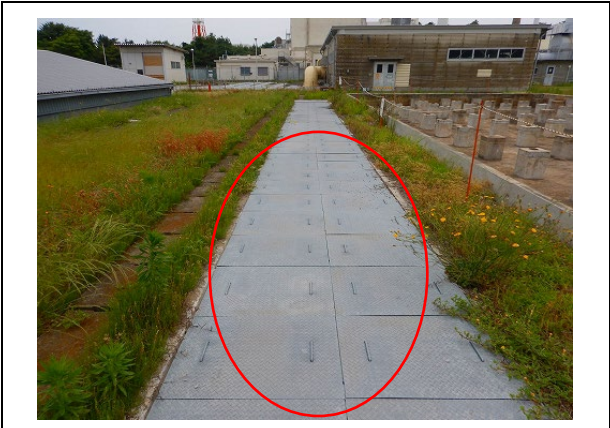
撮影方向① 二次冷却系統冷却塔跡地前グレーチング

雨水は、主に「二次冷却系統冷却塔跡地前グレーチング」、「空気冷却系統のグレーチング付近」及び「B トレンチ出入口付近」から流入したものと考えている。B トレンチ内に流入した雨水は約 500m³（図面の面積と今回の浸水時の深さ約 1.5m から算出）と想定している。

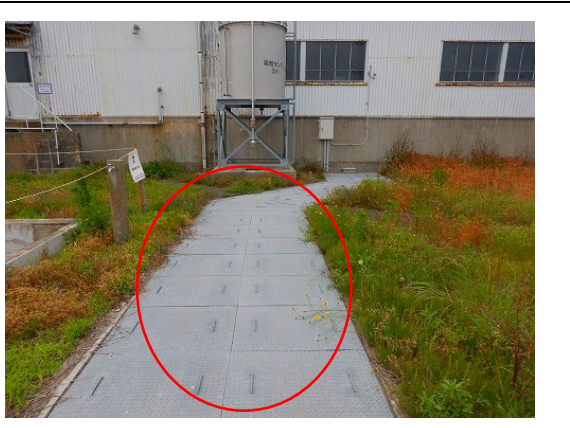
撮影方向② 二次冷却系統冷却塔跡地前グレーチング

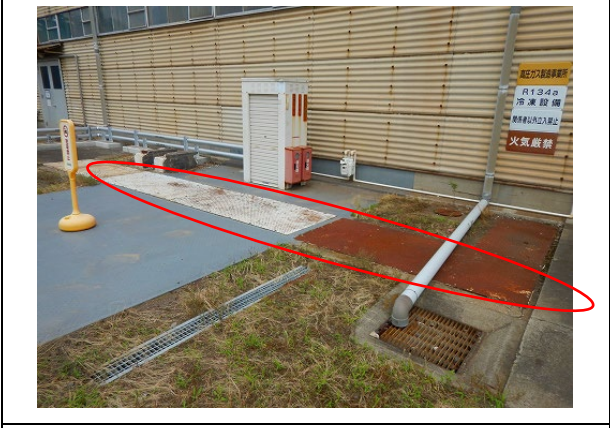
撮影方向③ 空気系統用冷却設備付近グレーチング

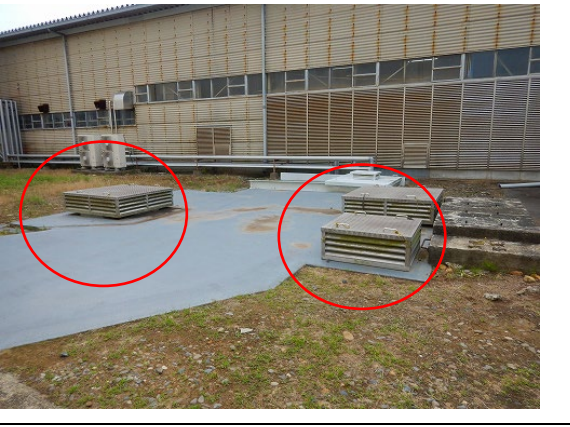
撮影方向⑥ B トレンチ出入口付近グレーチング
