## 1/2号SGTS配管撤去（その1）の進捗状況について

2023年6月15日

東京電力ホールディングス株式会社

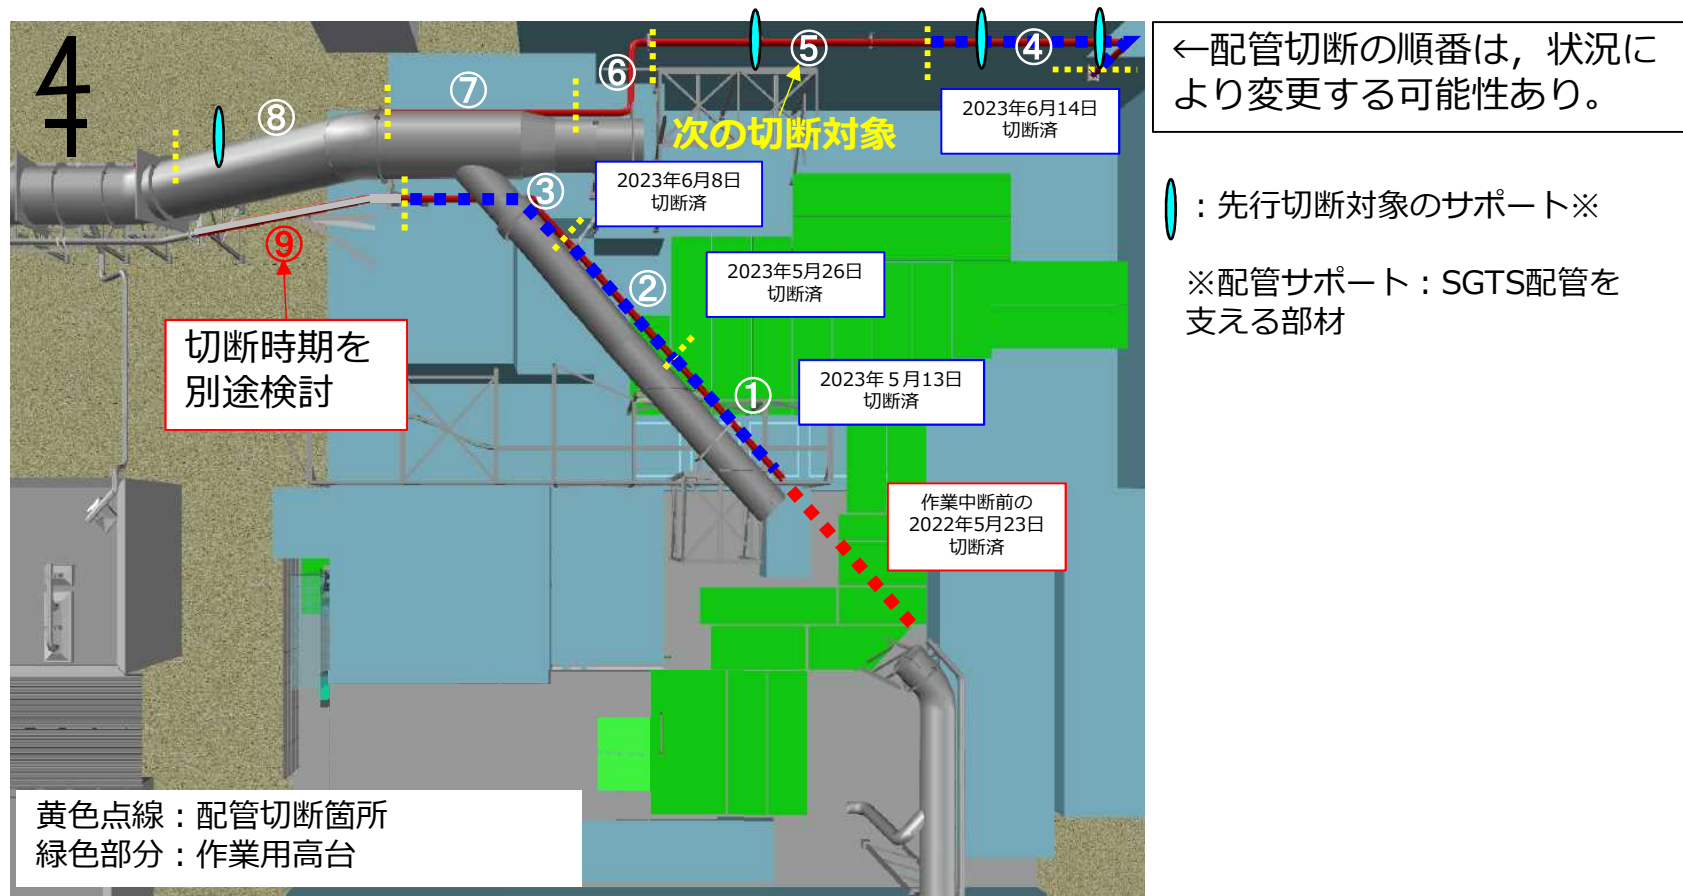
## SGTS配管撤去（その1）の配管切断箇所

- SGTS配管撤去（その1）では残り9本（配管①～⑨）のSGTS配管を撤去する予定。
- そのうち配管①～⑧の8本を先行切断。（現時点で、配管①②③④の切断を完了）
- 配管⑨については、SGTS配管が廃棄物処理建屋建造物と干渉していることを、3Dスキャン採取時に確認した。建屋干渉物撤去には周辺ガレキの撤去が必要であるため、工程組み替えを行いガレキを撤去した後、建屋干渉物の撤去及びSGTS配管の切断、撤去を行う予定。
- また、配管⑨は1号機大型カバー設置工事で干渉がないことを確認している。

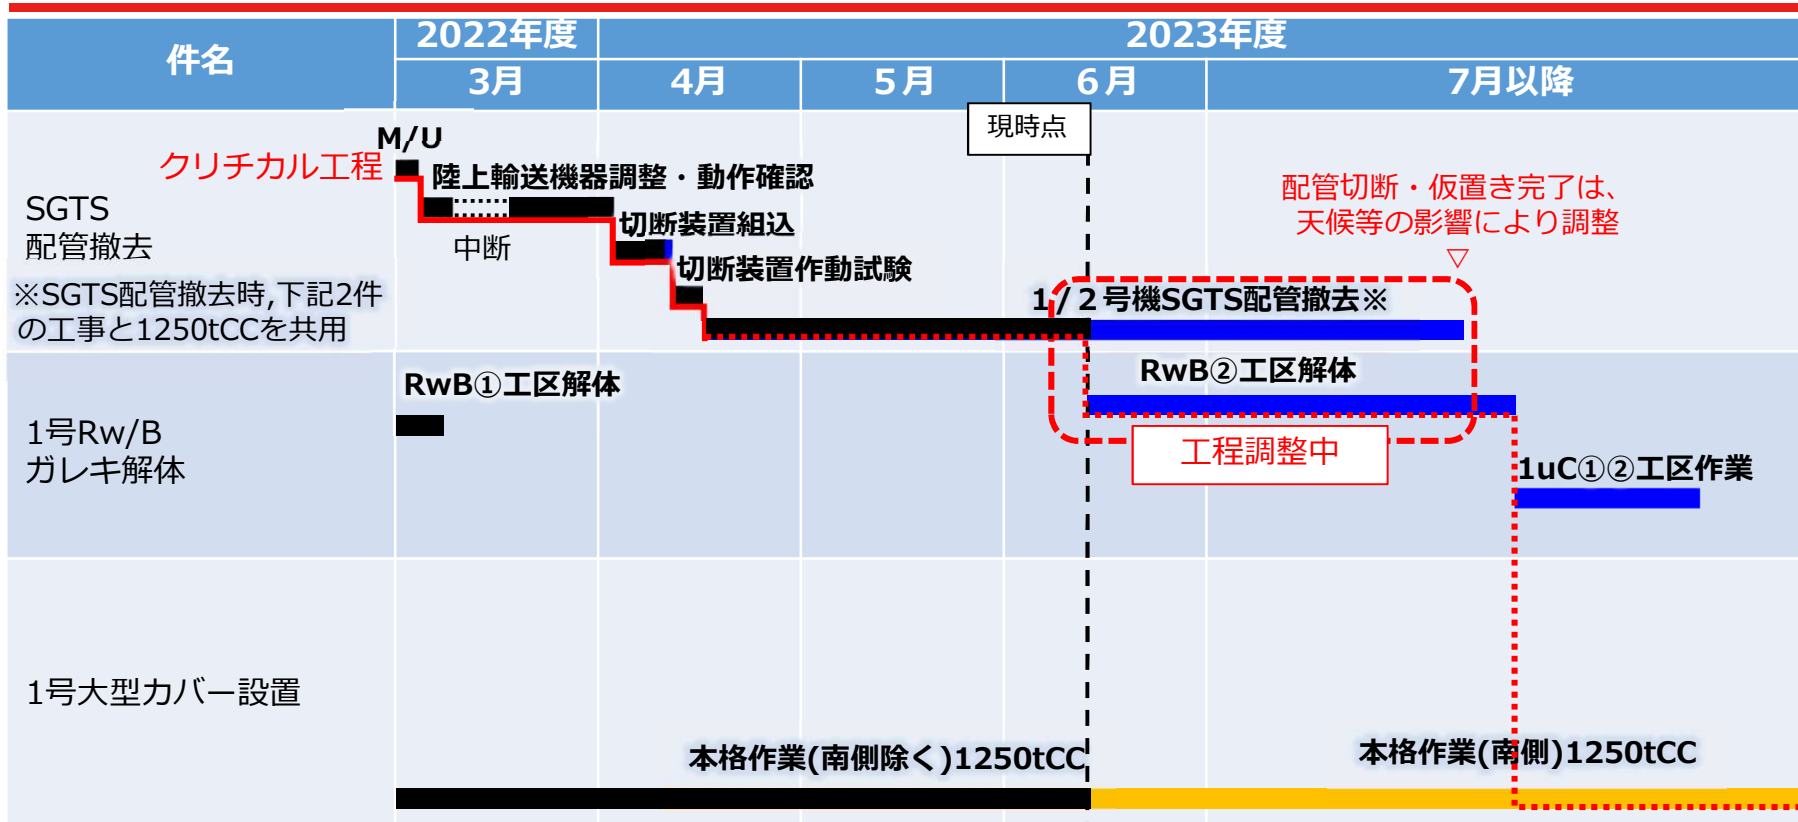
# SGTS配管撤去工程及び1/2号機周辺工事の進捗状況

CC : クローラークレーン

- 1/2号機Rw/B上部のSGTS配管撤去の信頼度向上対策を完了。
- SGTS配管撤去の後工程と工程調整中。
- 1/2号機Rw/B上部のSGTS配管撤去期間中、1号Rw/Bガレキ解体及び1号大型カバー設置と1250tCCを共用する。

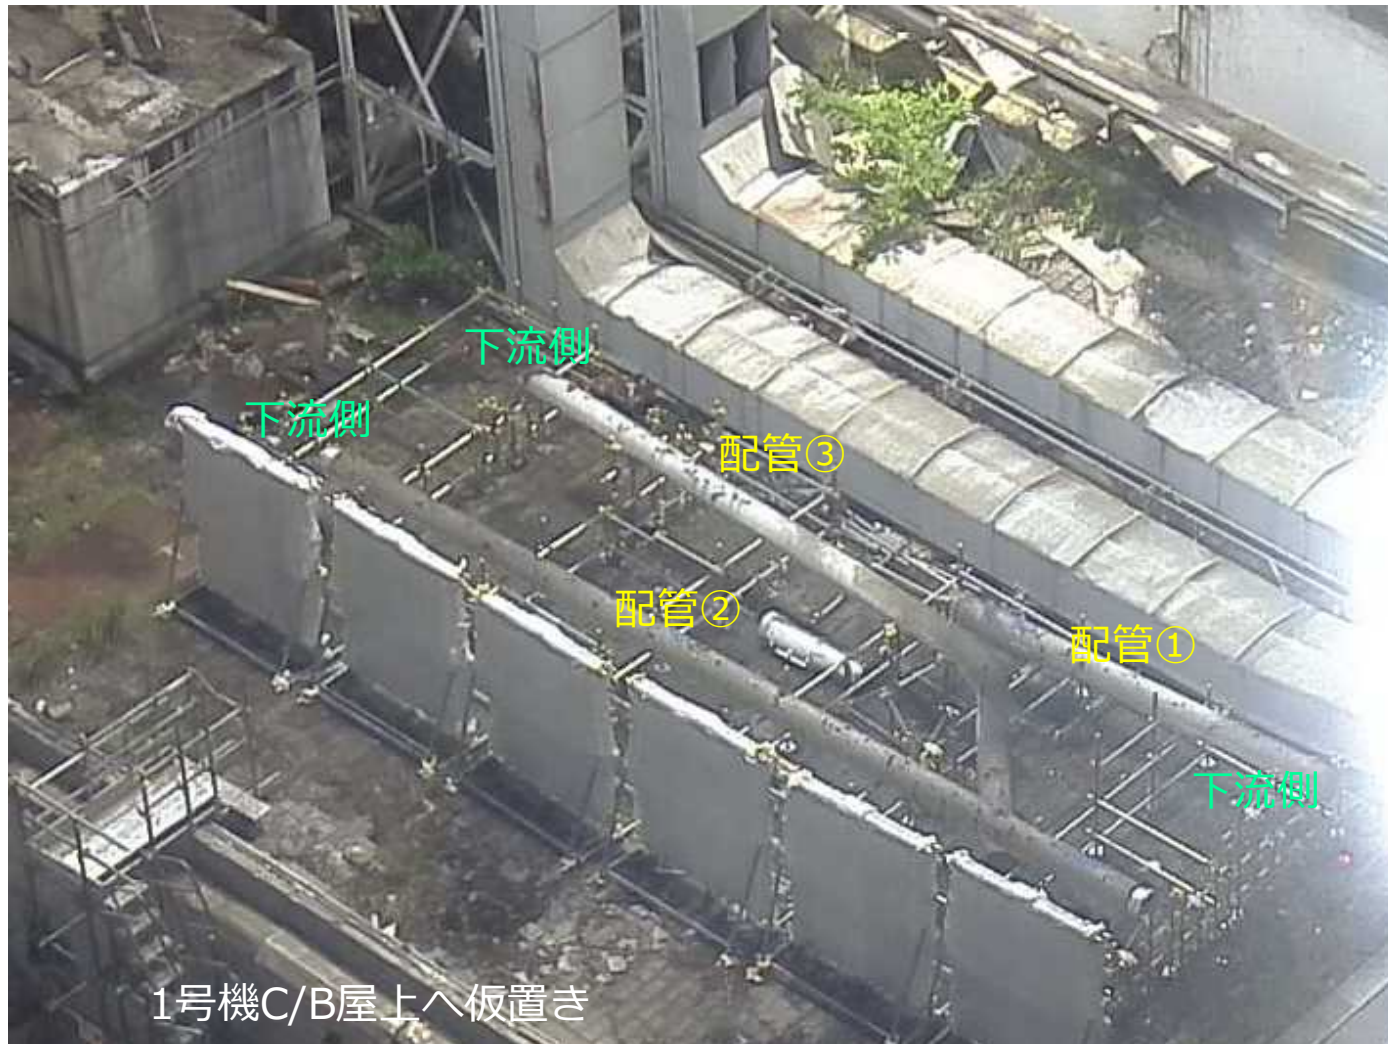
## 2号機SGTS配管仮置き状況

- 1/2号機SGTS配管仮置き時、配管の上流下流が後の事故調査で確認できるように仮置きする際、配管の方向を確認している。
- 配管の上下は、ウレタン注入点や線量測定時のマーキング跡により確認可能。
