ISLOCA 時におけるツインパワー弁の健全性について

インターフェイスシステムLOCA発生時の余熱除去系隔離操作の成立性について

ISLOCA 時の溢水評価

ISLOCA 時の雰囲気温度評価

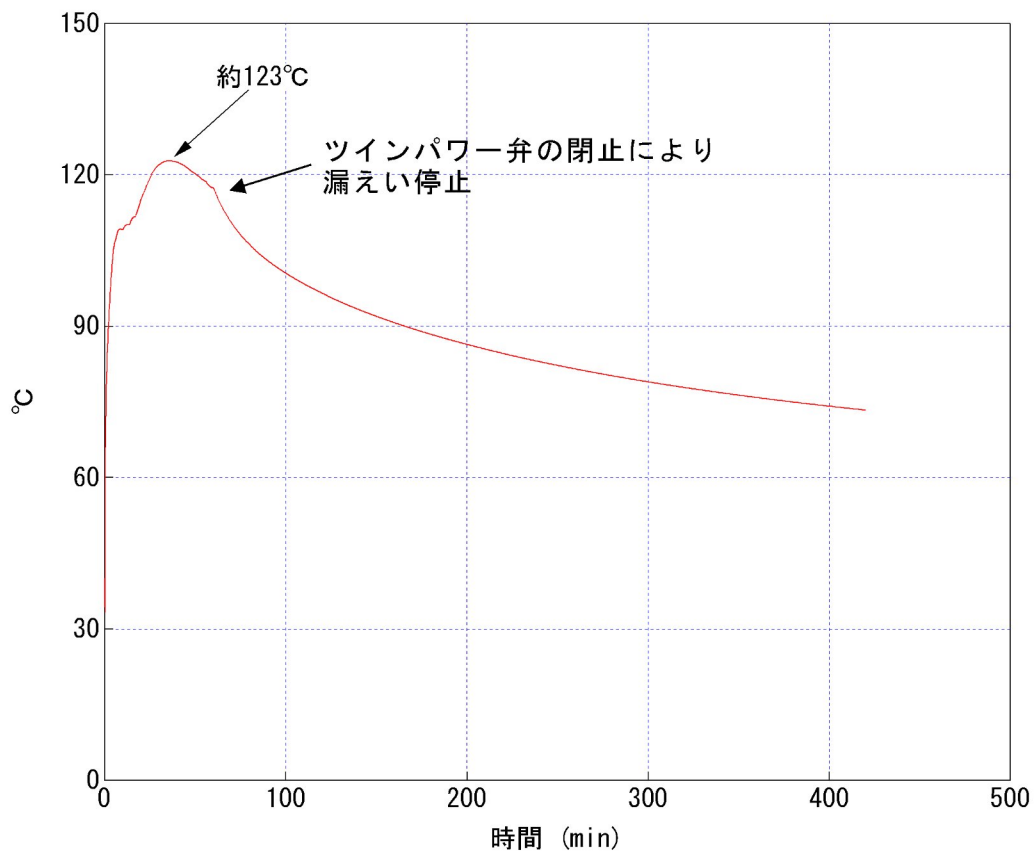
図8 建屋内雰囲気温度評価結果（1ノード評価、別紙-2図2の再掲）

金属材料については、ISLOCA発生時の温度環境において著しい変形や化学反応による非可逆的な変化はなく、また、ツインパワー弁の閉止操作を行なう事象発生から1時間後の時点においては図8に示すとおり、雰囲気温度は低下傾向にあることから作動性に大きな影響はないと考えられるが、次項にて試験的に確認を実施することとする。

現状の事象発生後の 60 分後に余熱除去ポンプ入口弁を閉止した場合の雰囲気温度評価を確認したところ、添付 2 のとおり、60 分以前の段階で最高値約 123℃に達した後、60 分後の時点において低下傾向を示している。事象発生後の 60 分時点での低下傾向を踏まえると、事象発生後の 80 分後まで当該弁を閉止できない場合の 20 分間で再度温度上昇に転じ、約 123℃を上回ることは考え難いことから、本検討においても雰囲気温度

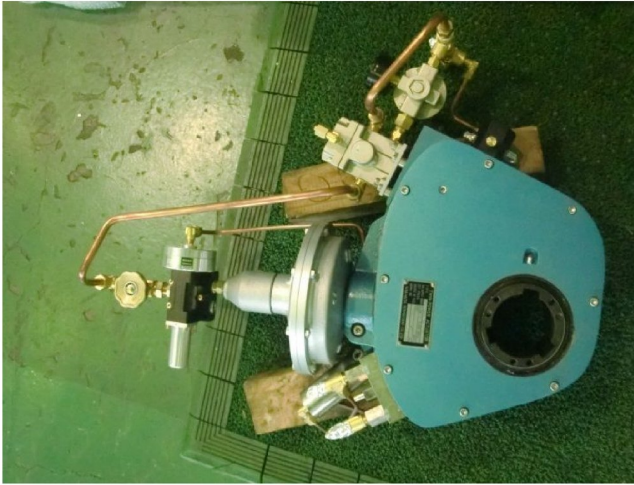
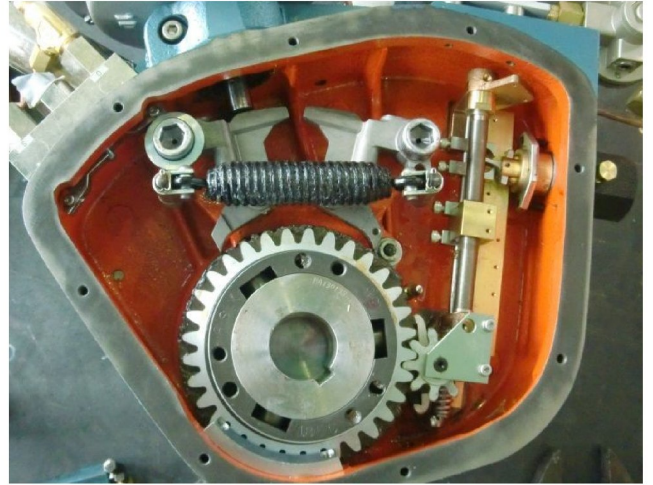
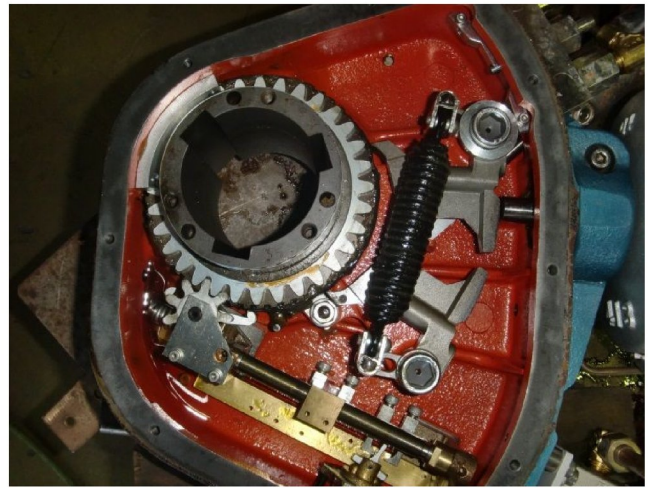
図 1 1 ツインパワー弁外観及び内部観察

8時間蒸気雰囲気保持後に作動確認したところ、規定の負荷に対して円滑に動作した。また、外観観察においても作動に影響を及ぼすような過大な変形、割れ等はなかった。試験前後におけるツインパワー本体の外観及び内部の状況を図 1 1 に示す。

温度保持開始1時間後から1時間ごとに高温状態で作動確認したところ、規定の負荷に対して円滑に動作した。また、外観観察においても作動に影響を及ぼすような過大な変形、割れ等はなかった。試験前後におけるツインパワー本体の外観及び内部の状況を図 1 1 に示す。

ISLOCA 発生時の環境条件を模擬し、蒸気暴露試験及び高温試験を行った結果、ISLOCA 時においてもツインパワー弁の動作は可能であることを確認した。各試験結果について以下に示す。

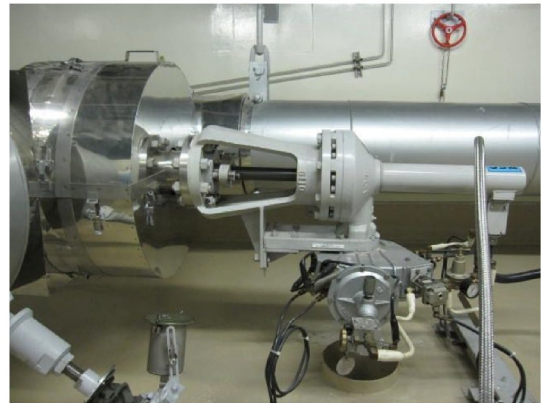
図 2 ツインパワー弁構造図

3 A 余熱除去ポンプ入口弁
(3V-RH-005A)

大飯3号炉及び4号炉においてインターフェイスシステムLOCA(以下「ISLOCA」という。)が発生した場合、図1に示すとおり、主蒸気逃がし弁による1次冷却系急速冷却、加圧器逃がし弁の開操作による1次冷却系減圧操作のほか、余熱除去ポンプ入口弁に設置されたツインパワー弁(以下「ツインパワー弁」という。図2参照)を遠隔で閉止することにより余熱除去系を隔離し、事象を収束させるとともに、健全側の余熱除去系による長期に炉心冷却を継続する。

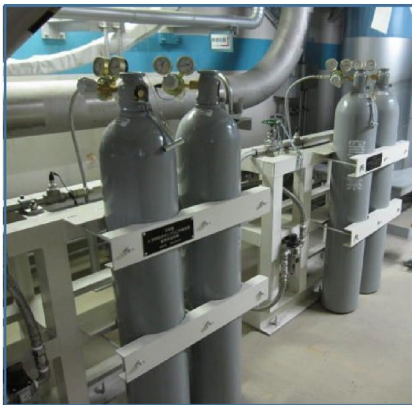
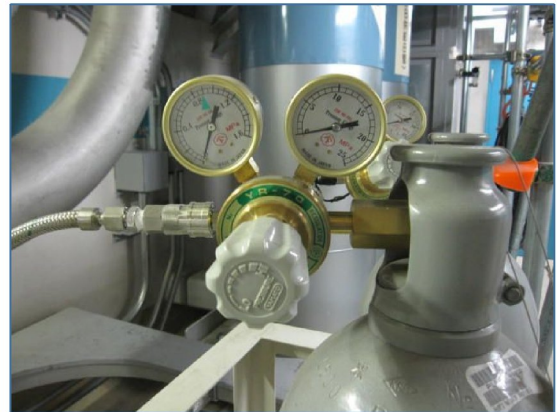
図 3 ツインパワー弁操作場所及び駆動用ボンベ

4号炉余熱除去ポンプ
入口弁駆動用窒素供給設備

3号炉余熱除去ポンプ
入口弁駆動用窒素供給設備

3号炉余熱除去ポンプ入口弁
駆動用窒素ボンベ

3号炉余熱除去ポンプ入口弁
窒素供給圧力調整弁

その操作手順は以下のとおりであり、また、ツインパワー弁の遠隔操作場所を図3に、ツインパワー弁の設置場所及び中央制御室から操作場所へのアクセスルートを図4に示す。

- ① 運転員1名が中央制御室からE.L.+17.1mのツインパワー弁操作場所へ移動する。
- ② 操作場所においてN₂ポンペを接続しN₂ラインの弁を開操作することによりツインパワー弁を遠隔で閉止する。

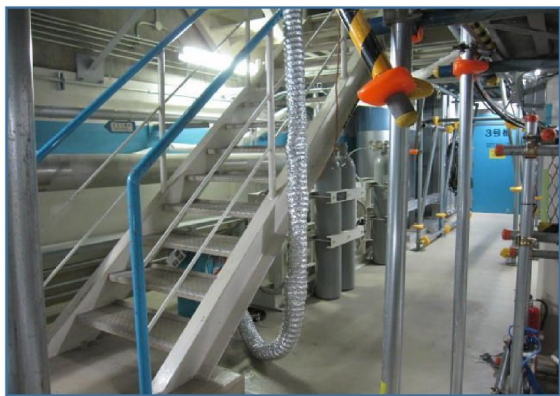
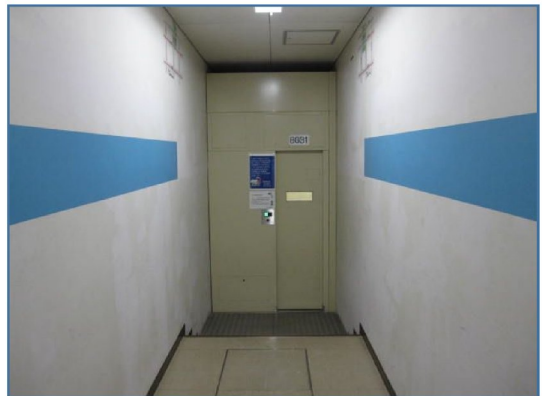
図4 ツインパワー弁操作場所へのアクセスルート (3号炉の例)

原子炉周辺建屋 E.L. + 17.1m

制御建屋 E.L. + 21.3m

ツインパワー弁の遠隔操作場所は 2 次系（非管理区域）の E.L.+17.1m であり、アクセスルートも含めて溢水の影響を受けないため、その操作は可能である。

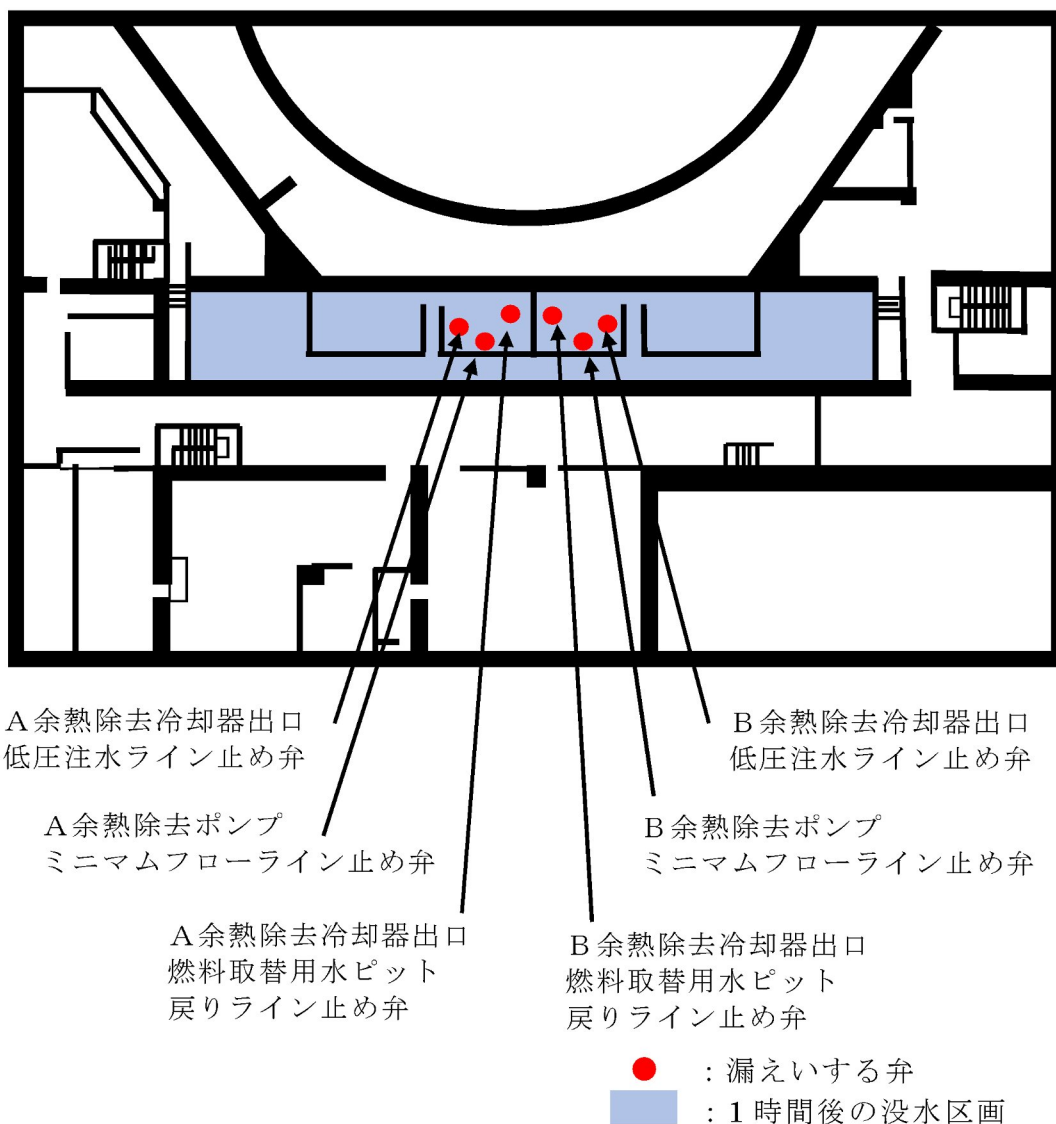
図5 溢水評価結果（原子炉周辺建屋 E.L.+17.1m）

原子炉周辺建屋 E.L.+17.1m で発生した漏えいについては、ドレン配管を通して最終的には下層の E.L.+3.5m に伝播する。

（伝播した漏えい水は E.L.+3.5m で発生した漏えい水量に加算し、E.L.+3.5m の没水水位を算出している。）

各区画を含む各階の溢水評価を図 3～図 5 に示す。

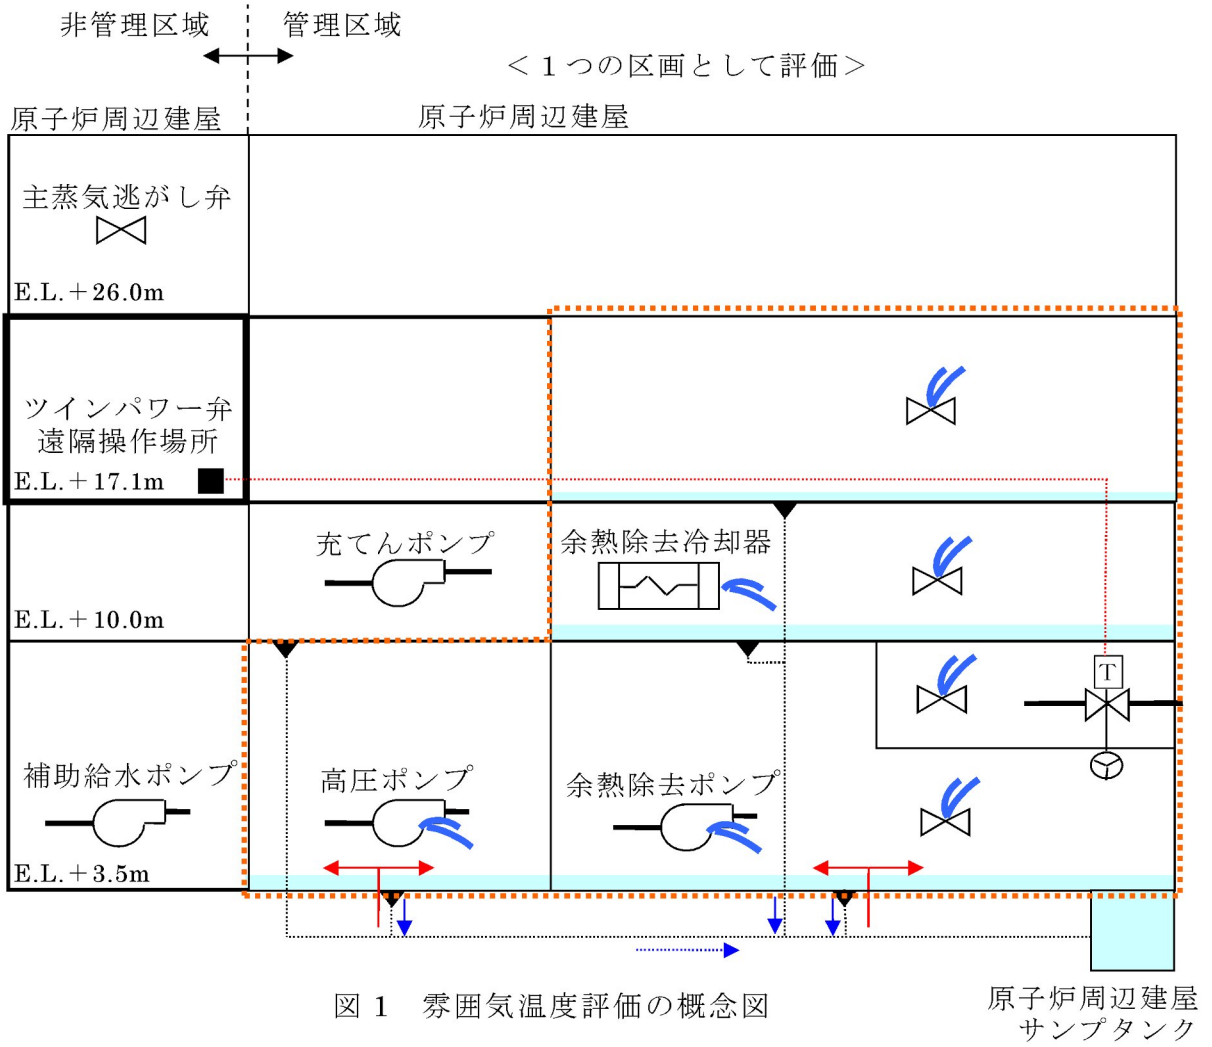
図 1 雰囲気温度評価の概念図

- ・ 安全補機室内の機器はA系とB系で独立するように配置されているとともに、区画構造もA系とB系でほぼ同じである。本評価では、漏えいが余熱除去系のA系で発生するものと仮定する。
- ・ ツインパワー弁の閉操作が完了する事象発生から1時間後まで、漏えいは継続するものとする。
- ・ コンクリート壁をヒートシンクとして考慮する。
- ・ 漏えい発生区画の温度評価では、漏えい水及び蒸気は発生した階に滞留するものとする。
- ・ 1ノード評価では、安全補機室全体を1区画として、漏えいが生じる区画とその他の区画の雰囲気が瞬時に混合すると仮定する。

解析は、ISLOCA時に機能維持が必要な各機器の雰囲気温度評価を実施するため、漏えい水及び蒸気が発生したその階に滞留するものと仮定した評価（以下「多ノード評価」という。）と、安全補機室全体を1区画として漏えいが生じる区画とその他の区画の雰囲気が瞬時に混合すると仮定した評価（以下「1ノード評価」という。）を実施した。漏えいが生じる区画の温度評価、漏えいが生じない区画の温度評価については、その区画の温度を高め評価するよう、前者では多ノード評価を、後者では1ノード評価を用いて評価を実施した。
