柏崎刈羽原子力発電所 4号炉 審査資料	
資料番号	KK4PLM-補-07
提出年月日	2023年9月4日

柏崎刈羽原子力発電所 4号炉
高経年化技術評価
(コンクリート及び鉄骨構造物)

補足説明資料

東京電力ホールディングス株式会社

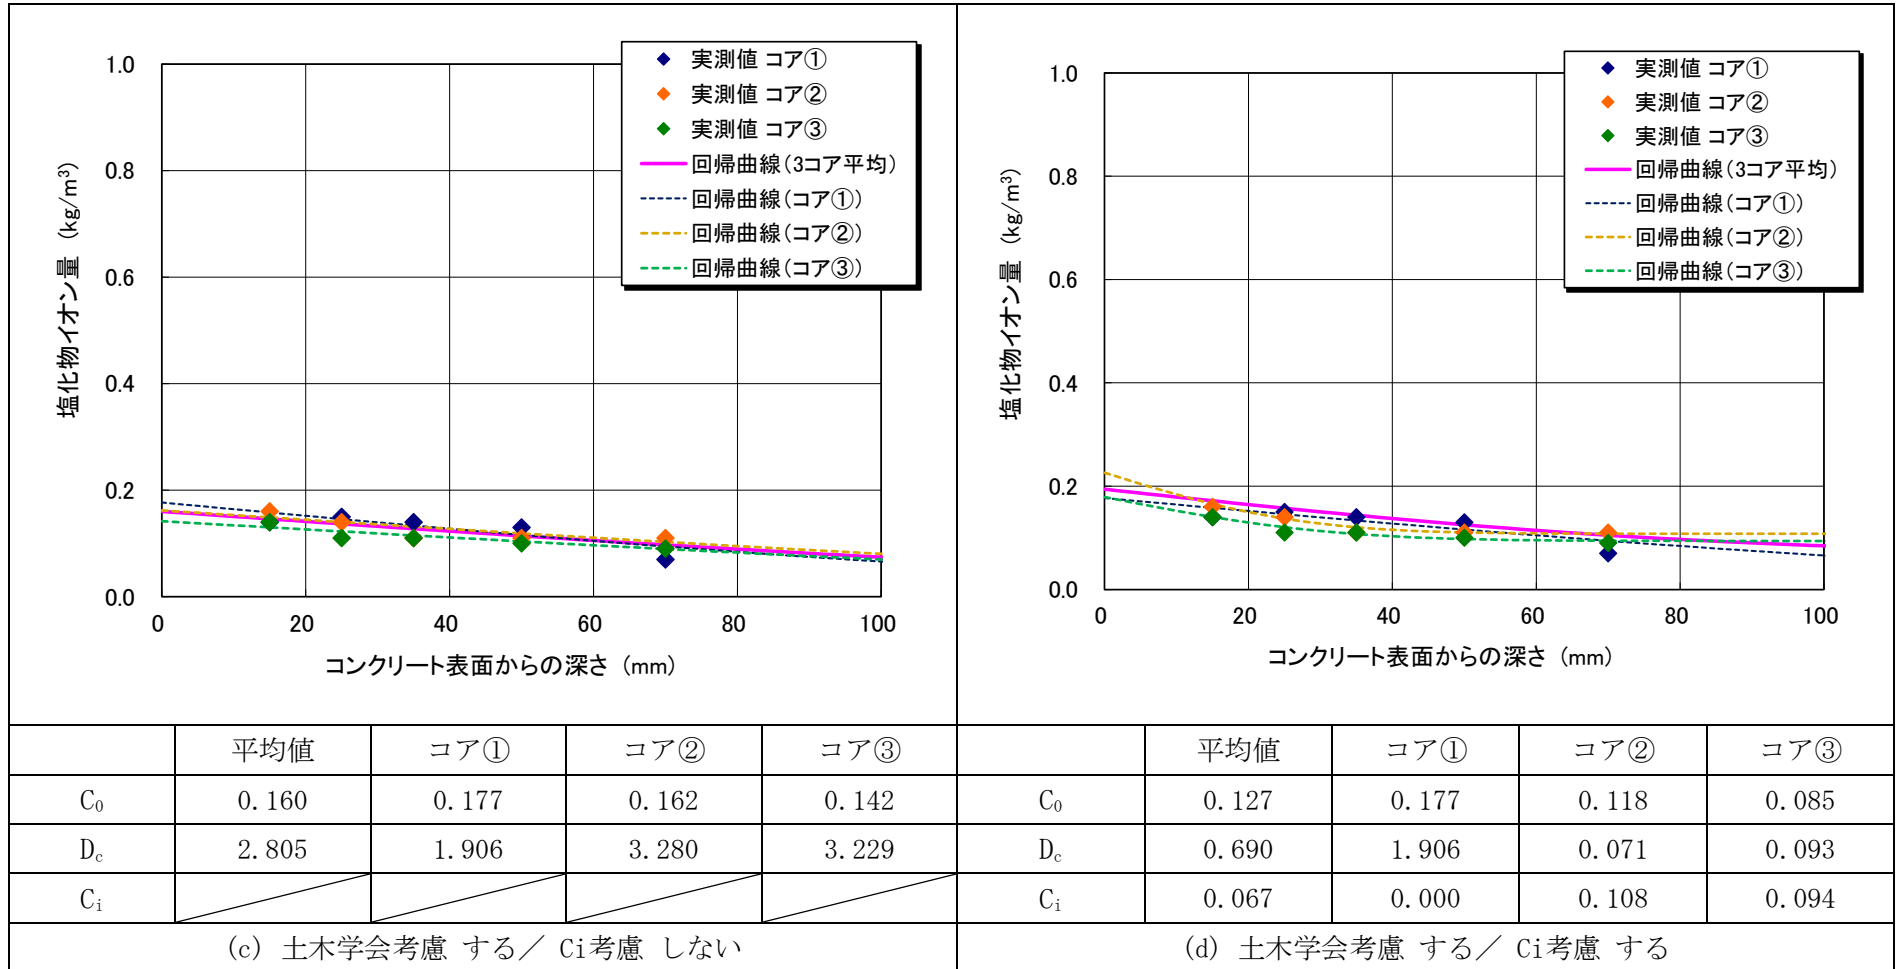
図9-1 (1/2) タービン建屋における回帰分析結果

コンクリート 表面からの深さ (mm)	塩化物イオン量 (kg/m ³)			
	平均値	コア①	コア②	コア③
5	0.33	0.31	0.33	0.36
15	0.15	0.14	0.16	0.14
25	0.13	0.15	0.14	0.11
35	0.12	0.14	0.11	0.11
50	0.11	0.13	0.11	0.10
70	0.09	0.07	0.11	0.09

前節にて整理した回帰分析結果 (C_0 , D_c , C_i) , 鉄筋の腐食減量 (調査時点及び柏崎刈羽 4 号炉運転開始後40年時点) 及び, ひび割れ発生年の評価結果を整理して次頁以降に示す。
