東海再処理施設の廃止措置計画変更認可申請対応等について

令和5年9月13日
再処理廃止措置技術開発センター

ガラス固化技術開発施設(TVF)における固化処理状況について

3号溶融炉の運転条件確認試験について

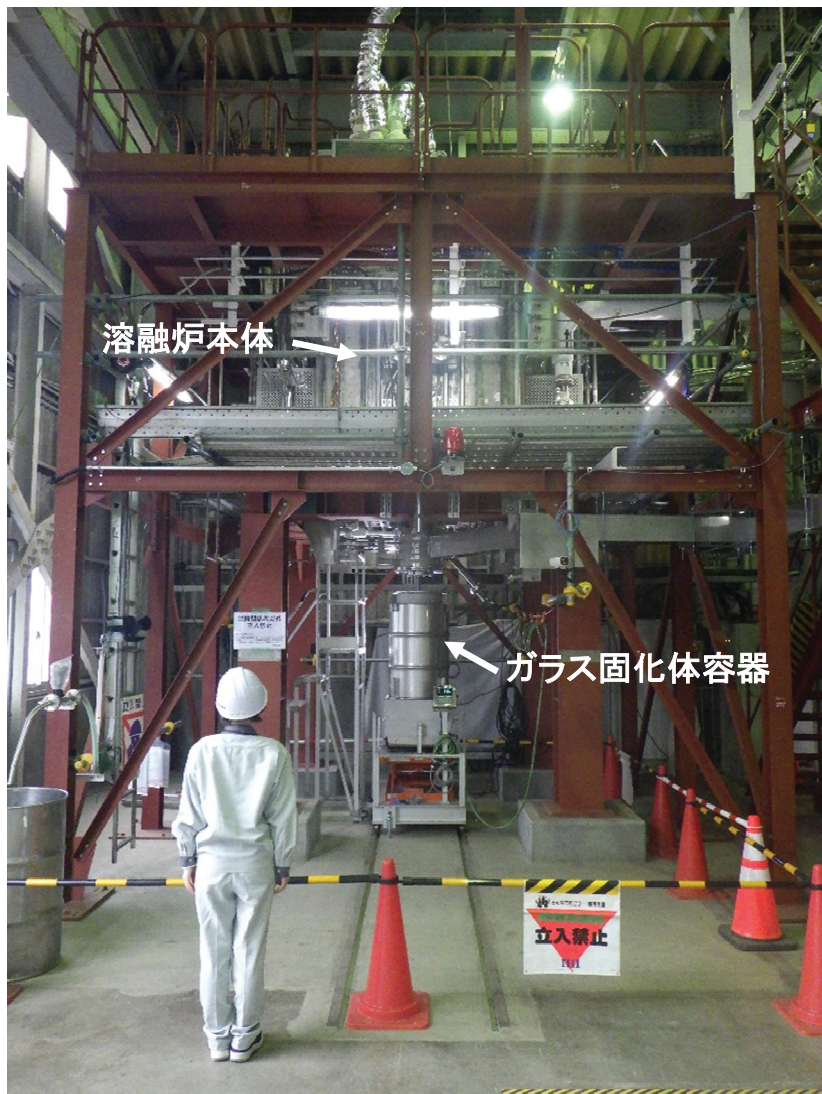
- 運転条件確認試験は、ガラスカレット試験と同様、核燃料サイクル工学研究所内のモックアップ試験棟(非管理区域)において実施する。

モックアップ試験棟内の3号溶融炉設置状況
