川内原子力発電所 1 号炉 特別点検  
(原子炉格納容器)

補足説明資料

2023年10月10日

九州電力株式会社

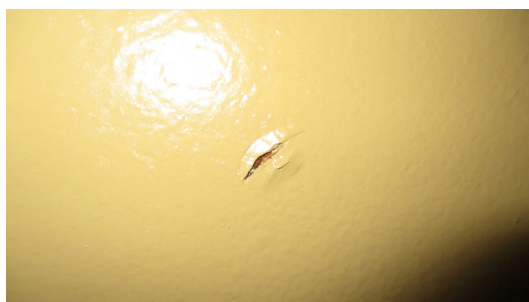
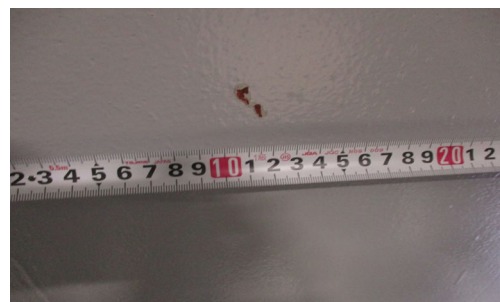
図4.1 軽微な塗膜の劣化の例

なお、今回の特別点検において「原子炉格納容器の構造健全性または気密性に影響を与える恐れのある塗膜の劣化や鋼板の腐食」に至らない塗膜の軽微な劣化（図3.6.1のフロー②）が一部認められたため、塗装修繕を実施した。特別点検実施中に確認した軽微な塗膜の劣化の例を図4.1に示す。

フロー②と判断した塗膜の劣化

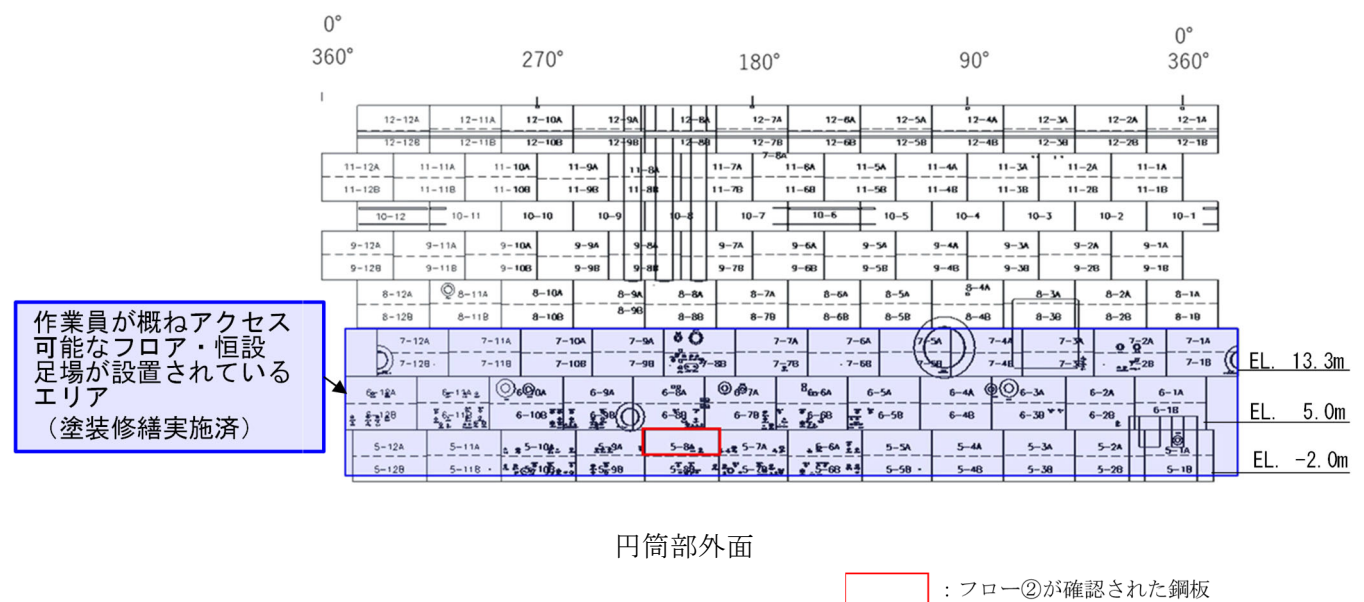
図5.3.1 軽微な劣化が確認された鋼板

特別点検で軽微な塗膜の劣化（判定フロー②）が確認された範囲は、アクセス可能なフロア・恒設足場が設置されている範囲に加え、円筒部内面のリングガーダ部においても、軽微な塗膜の劣化が多い箇所が見られた。軽微な劣化が確認された範囲を図5.3.1に示す。

アクセス可能なフロア・恒設足場が設置されている範囲で確認された軽微な塗膜の劣化については、作業中に何らかの原因で鋼板に接触するなどして生じた塗膜のはがれ等と推測される。また、円筒部内面のリングガーダ部の鋼板については、周辺の鋼板と環境条件は変わらないものの、リングガーダ部の構造上、通常点検では確認し難い箇所にて塗膜のはがれ等が確認された。これらの箇所については、塗装修繕を実施した。

アクセス可能なフロア・恒設足場が設置されている箇所については、通常点検で点検可能な範囲であり、これまでも必要に応じて塗装を実施しているため、今後も現状の保守管理を継続することで原子炉格納容器鋼板の健全性を維持することができると思う。

リングガーダ部の鋼板については、今回の結果を受け、より接近して点検を実施するなど点検手法を改善することで、今後も現状の保守管理の中で原子炉格納容器鋼板の健全性を維持することができると思う。

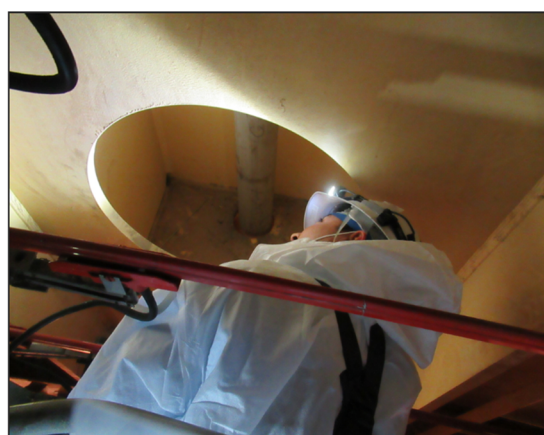
改善後の点検状況（試運用の実施状況）

1号炉のリングガード部の鋼板に劣化が確認されたことを受け、以下の点検方法にて改善することを検討し、1号炉の第27回定期事業者検査にて試運用を実施した。その結果、リングガード部の点検方法の確認ができたことから、1号炉については第28回定期事業者検査より本運用とする。

- ・リングガード部内部を覗き込むことができる体勢を確保した上で、照度を確保し、直接目視による点検を毎定検実施する。

第28回定期事業者検査
