4. 1 火山影響評価に関する地質調査(ボーリング調査)

(“軽石”, “火山灰質”等の記載がなされている堆積物の追加検討に関連するボーリング)

泊発電所

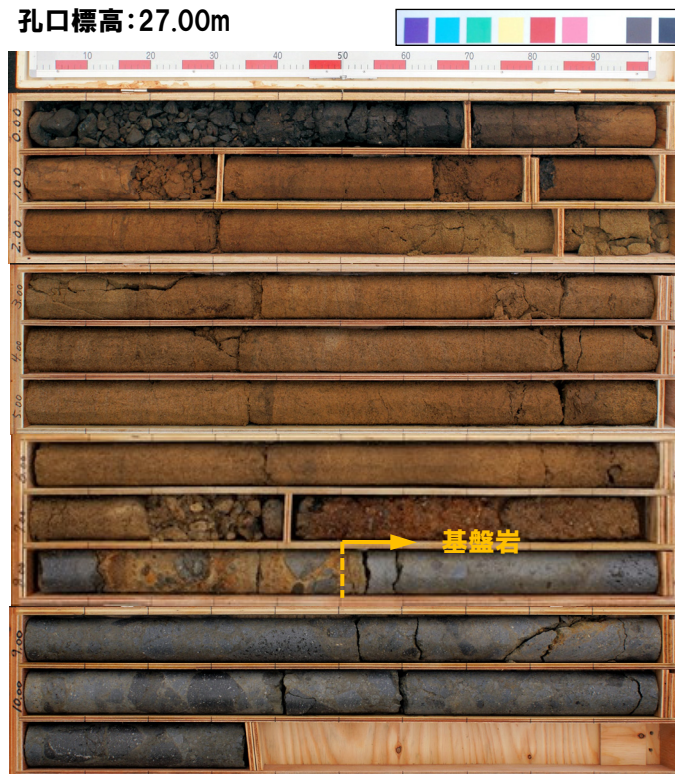
コア写真 (深度0~11m) (2010年12月撮影)

【深度1.18~7.20m (標高25.82~19.80m): シルト混じり砂】
 ・深度6.70~6.86mについては、火山ガラスはほとんど含まれない (6/3000粒子) ことから、主に火山碎屑物からなるものではなく、従来どおり、シルト混じり砂に区分される。

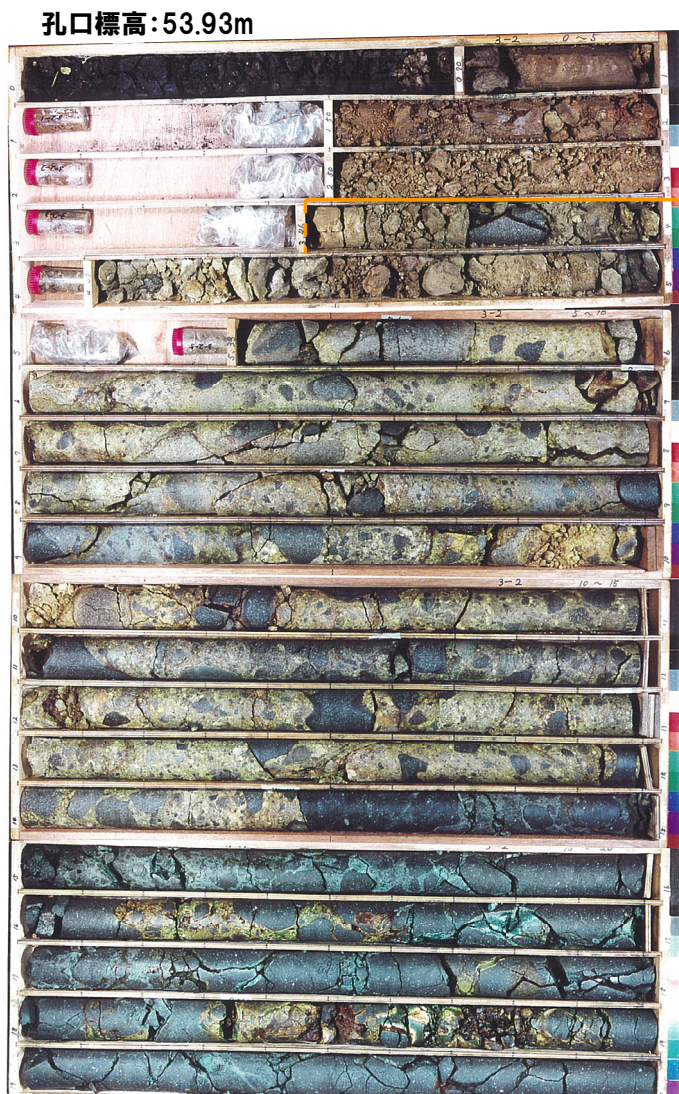
コア写真 (3-2: 深度0~20m)

・火山灰質シルト(深度0.70~1.00m)は、3H-2ボーリングにおいて、“火山灰質”との記載がなされている礫混じりシルト(深度0.60~0.70m)に対比される。

○3H-2ボーリングで認められる礫混じりシルトには、火山ガラスがほとんど含まれない(前頁参照)ことから、3-2ボーリングの火山灰質シルトについても、同じく火山ガラスがほとんど含まれないものと判断される。
