## **4. 2 火山影響評価に関する地質調査(ボーリング調査)**

**(支笏火砕流及びニセコ火山噴出物(火砕流堆積物)の  
到達可能性評価に関連するボーリング)**

## ボーリング一覧

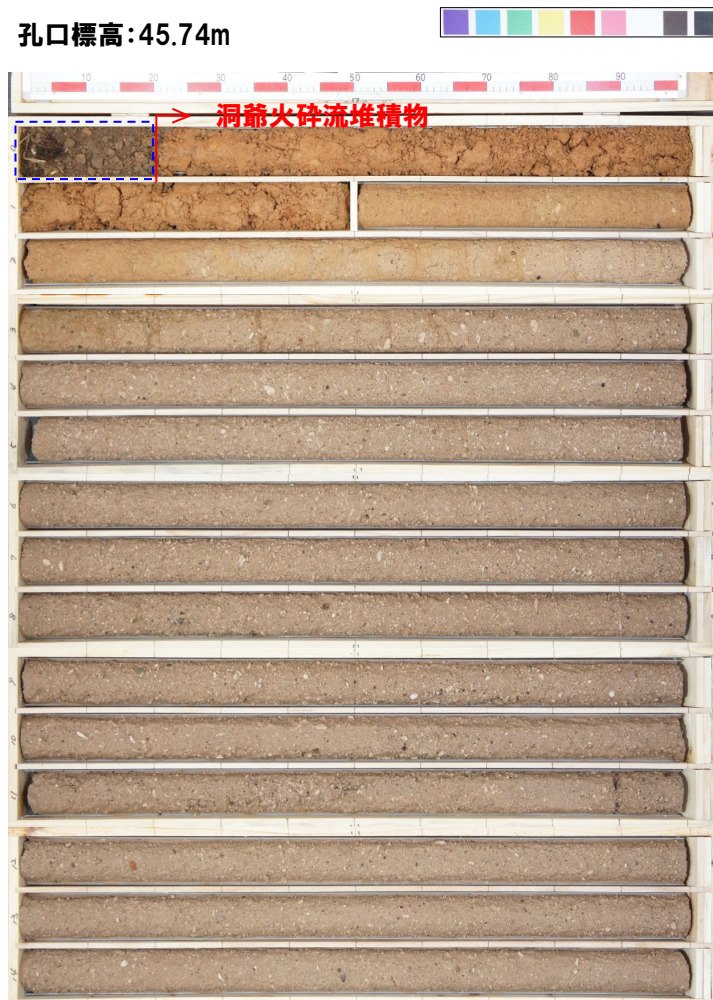
- 本地点においては、コア観察の結果、洞爺火砕流堆積物上位の標高45.74~45.54m (深度0.00~0.20m) に有機質シルトが認められる。
- 仮に支笏火砕流が本地点に到達していた場合、支笏火砕流の噴出年代より古い、洞爺火砕流堆積物の上位に、支笏火砕流堆積物 (Spfl) が認められる可能性が考えられるが、そのような状況は認められない。

コア写真 (深度0~15m)

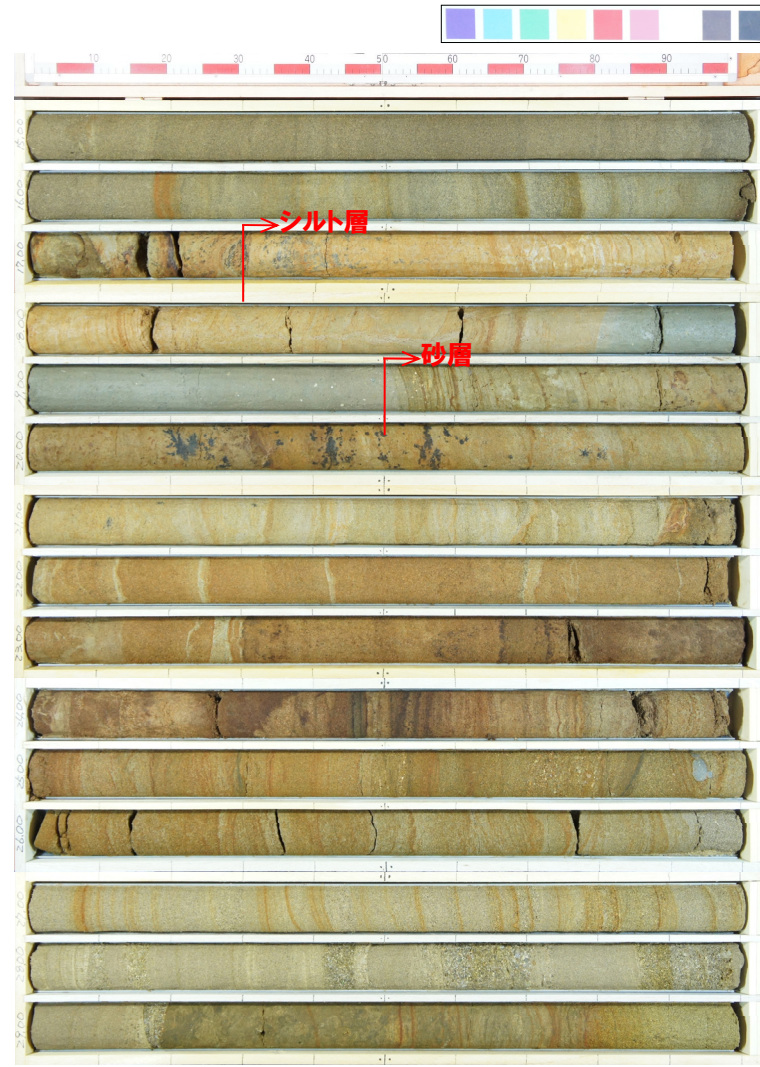
コア写真(深度15~30m, 標高19.87~4.87m)

□: 仮に支笏火砕流が本地点に到達していた場合、支笏火砕流堆積物(Spf)が認められる可能性が考えられる範囲

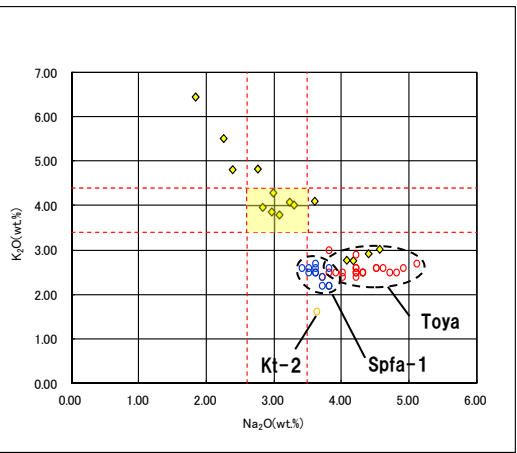
火山ガラスのK<sub>2</sub>O-TiO<sub>2</sub>図 (左図), K<sub>2</sub>O-Na<sub>2</sub>O図 (右図)

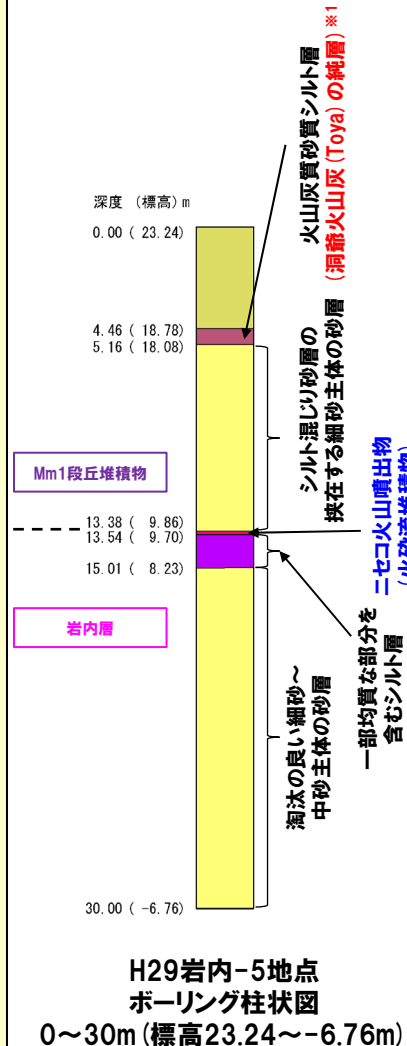
○石田ほか(1991)における火砕流堆積物分布範囲の境界付近であるH29岩内-5ボーリング調査地点において、火山ガラス及び重鉱物の火山灰分析(P21~P23参照)より、以下を確認している。

・このため、当該火山灰質砂質シルトは、基質部分に洞爺火山灰(Toya)の火山ガラスを多く含む(140/300粒子以上又は1000/3000粒子以上)ことから、洞爺火山灰(Toya)の純層(層厚:少なくとも70cm)に区分される※1。

・R3.10.14審査会合以前に実施した火山灰分析(火山ガラス及び重鉱物の屈折率並びに火山ガラスの主元素組成)の結果、試料eで確認されるテフラは、老古美周辺において確認されるニセコ火山噴出物(火砕流堆積物)に対比される。

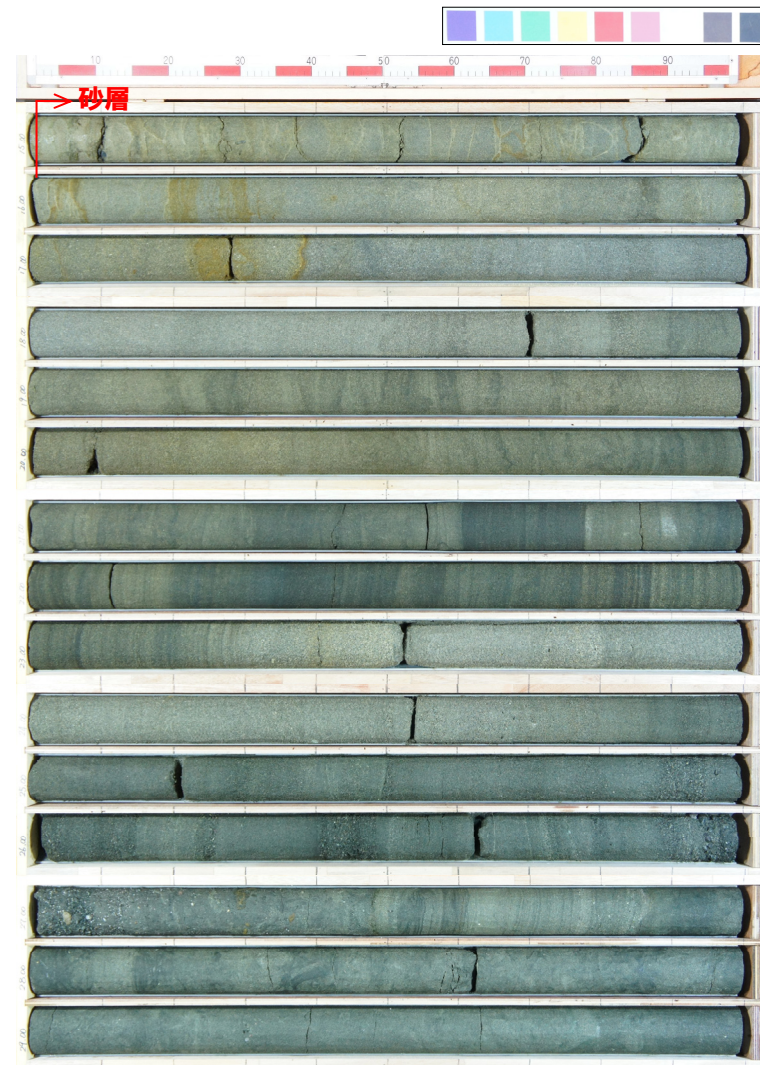
H29岩内-5コア写真 (深度15~30m, 標高8.24~-6.76m)

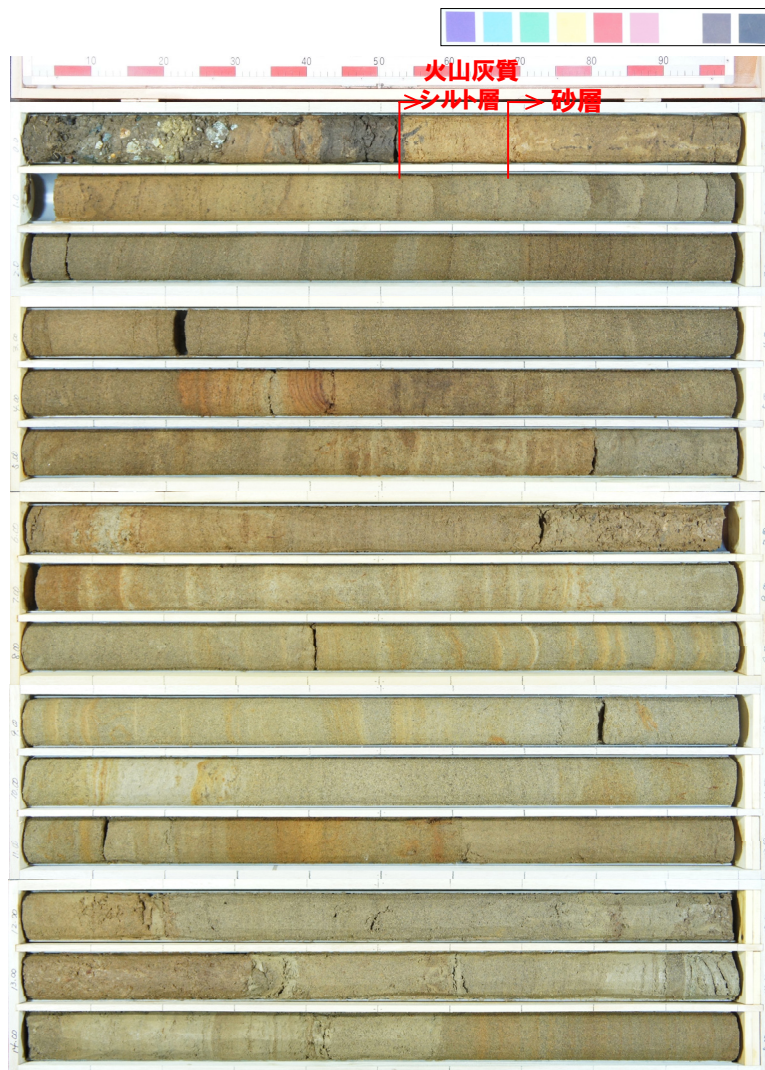
コア写真(深度0~15m, 標高26.91~11.91m)
