高浜発電所3号炉審査資料	
資料番号	KTN3-PLM40-コンクリート 改5
提出年月日	令和5年11月6日

高浜発電所3号炉 劣化状況評価
(コンクリート構造物および鉄骨構造物)

補足説明資料

関西電力株式会社

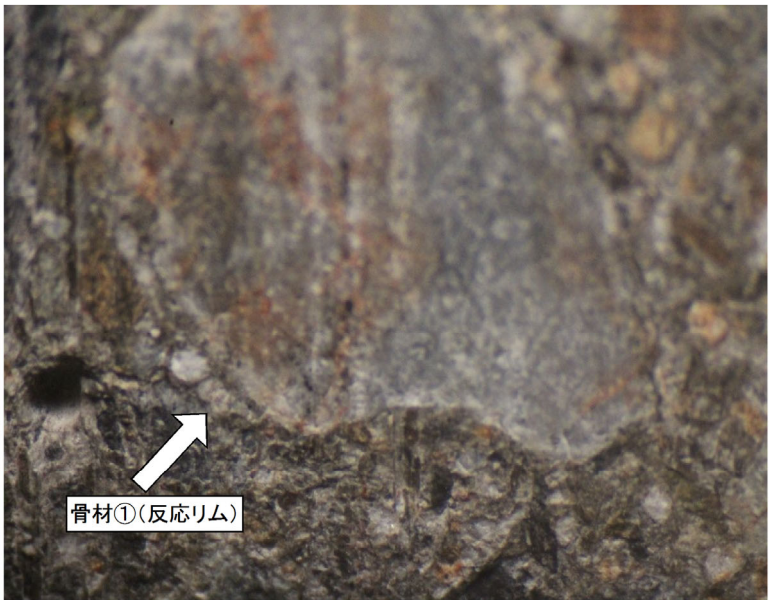
(a) 原子炉格納施設等 内部コンクリート

構成岩種	砂岩、シルト岩、チャート					
特記事項	反応リムがみられた骨材は3個（いずれも砂岩）である。					
	反応状況					<凡例> ◎：顕著 ○：あり △：軽微 -：なし
	I	II	III	IV	V	
	骨材の反応リム	セメントペーストへのゲルの滲み	骨材のひび割れ、ゲル充填	セメントペーストのひび割れ、ゲル充填	セメントペースト気泡へのゲル充填	
アルカリ骨材反応の発生状況	△	-	-	-	-	
判定	1	コメント	各反応状況は添付写真のとおり			
			<凡例> 1. 反応性なし 2. 反応性あり
