破碎部性状 H24-D1-1 深度47.64～47.75m(変位センス, 薄片観察による断層岩区分(2/3))

破碎部性状 H24-D1-1 深度47.64～47.75m(変位センス, 薄片観察による断層岩区分(3/3))

破碎部性状 H24-D1-1 深度49.20~49.91m(変位センス, 薄片観察による断層岩区分(1/2))

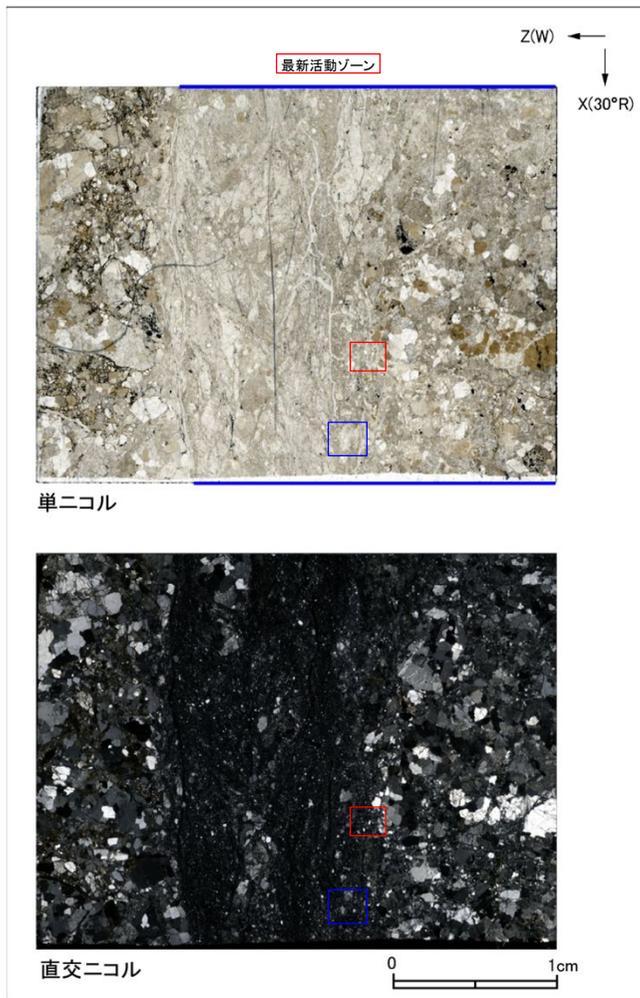
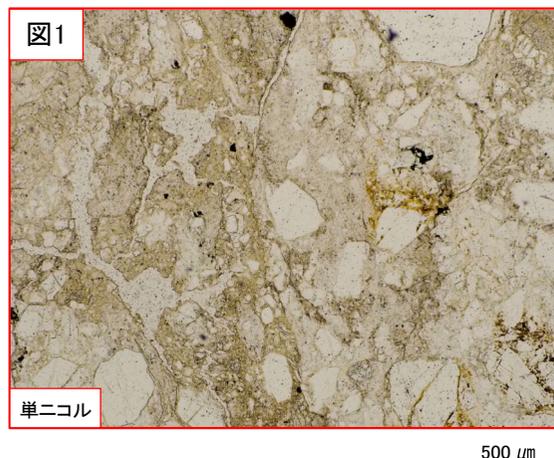
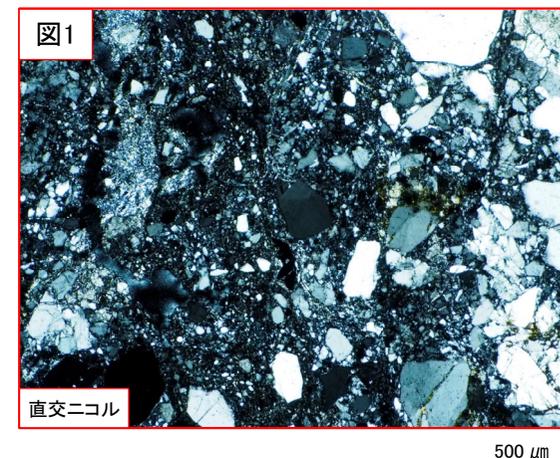
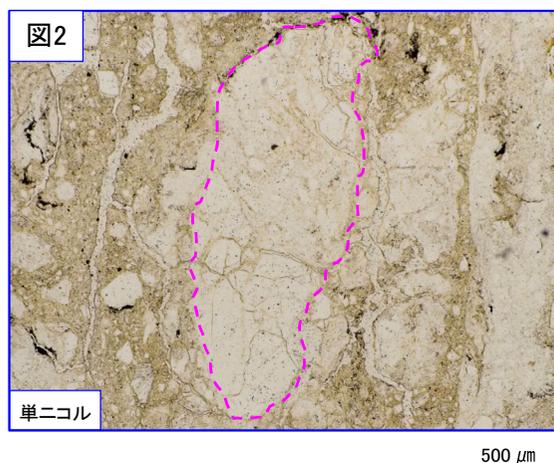
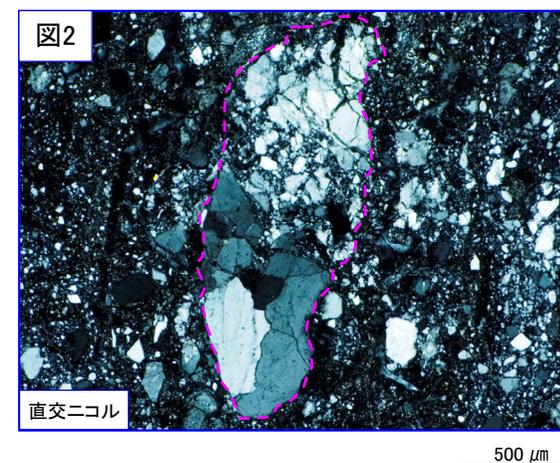
- ・最新活動ゾーンには、以下の特徴が認められる。
- 基質を構成する粘土鉱物は少ない。(図1)
- 多様な粒径の岩片が多く認められる。(図1)
- 角ばった岩片が多い。(図1)
- ジグソー状の角礫群が認められる。(図2)

破線はジグソー状の角礫群の範囲を示す

- 薄片観察では、以下の通り断層ガウジの特徴が認められなかった。
 - 基質を構成する粘土鉱物は少ない。
 - 岩片量は漸移的に変化する。
- 薄片観察では、以下の通りカタクレーサイトの特徴が認められた。
 - 多様な粒径の岩片が多く認められる。
 - 角ばった岩片が多い。
 - ジグソー状の角礫群が認められる。

以上より、薄片観察結果では、最新活動ゾーンの細粒部をカタクレーサイトであると判断した。

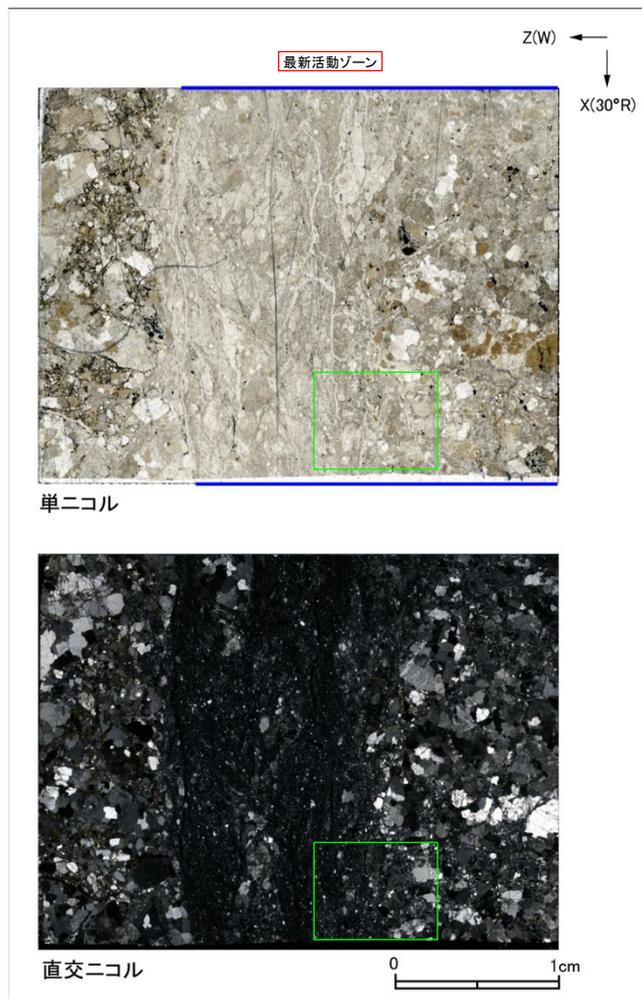
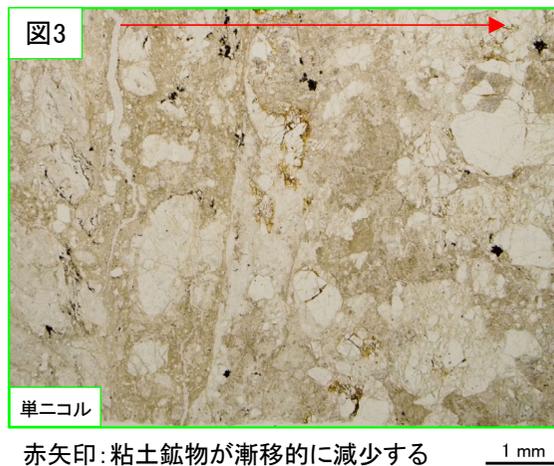
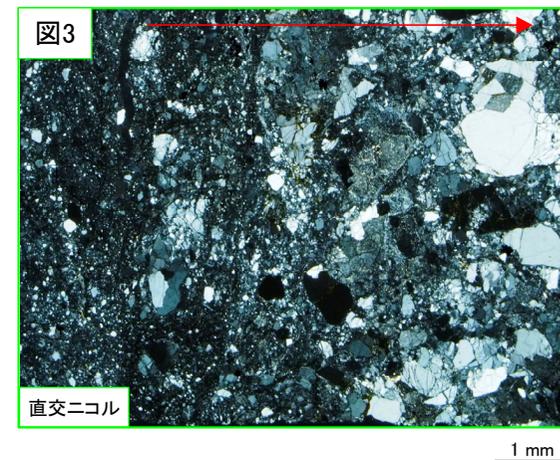
- ・最新活動ゾーンには、以下の特徴が認められる。
- 粘土鉱物の分布は漸移的に変化する。(図3)

肉眼観察で断層ガウジと認定した最新活動ゾーンの細粒部は、薄片観察では岩片主体の基質で構成されている。このため最新活動ゾーンの細粒部は変質したカタクレーサイトと評価した。

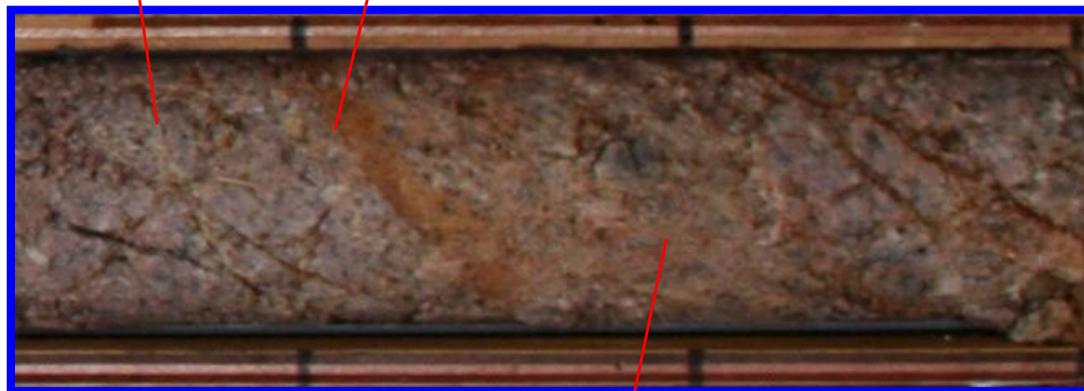
青枠部拡大

細粒部が網目状に分布する

連続性及び直線性が良い細粒部

- ・深度49.20～49.82mの「粘土混じり岩片状」と記載の箇所については、やや硬質で、含まれる細粒部は網目状に分布し、連続性及び直線性に乏しく、原岩組織が認められる岩片を主体とし基質も細粒化した岩片からなる組織も認められる。これらのことから変質したカタクレーサイトであると判断した。
- ・深度49.82～49.84mの「粘土状」と記載の箇所については、軟質で、細粒部の連続性及び直線性が良く、原岩組織が認められる岩片を主体とし基質も細粒化した岩片からなる組織も認められない。これらのことから断層ガウジであると判断した。
- ・深度49.84～49.91mの「粘土混じり岩片状」と記載の箇所については、やや軟質であるが、含まれる細粒部は網目状に分布し、連続性及び直線性に乏しく、原岩組織が認められる岩片を主体とし基質も細粒化した岩片からなる組織も認められる。これらのことから変質したカタクレーサイトであると判断した。

●49.20～49.91m：破砕部
 49.20～49.82m：粘土混じり岩片状部 (Hj)
 上端不明瞭，下端44°で直線的でシャープに連続。径10～30mmの岩組織が残留する岩片と、岩片間を幅1～3mmで網状に分布する白色粘土脈からなる。明褐灰色を呈する。
 49.82～49.84m：粘土状部 (Hc-1)
 上端44°で直線的にシャープに、下端43°でやや波打ちながら連続。径1～2mmの石英粒を少量含む。軟質。明黄褐色を呈する。幅10mm。
 49.84～49.91m：粘土混じり岩片状部 (Hj)
 上端43°でやや波打ちながら連続、下端30°でやや不明瞭である。岩組織が消滅したものが大半の径2～20mmの花崗斑岩の岩片と岩片間の一部が軟質で白色粘土化する。明褐灰色を呈する。幅70mm。

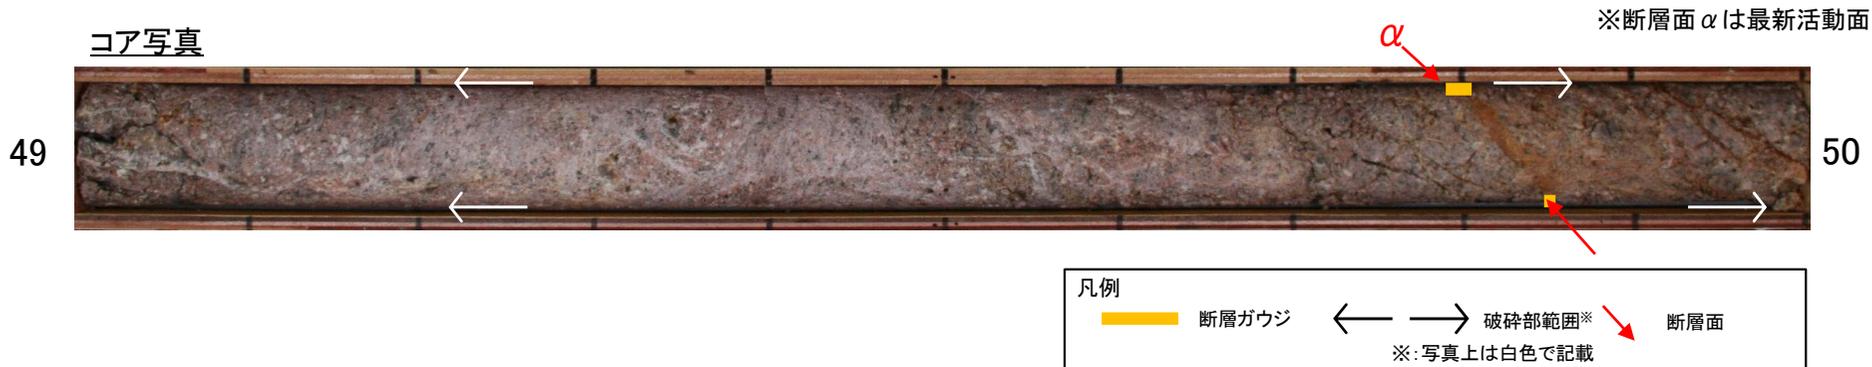
・薄片は断層面 α 及び細粒化が進んだ範囲を含むように作製した。

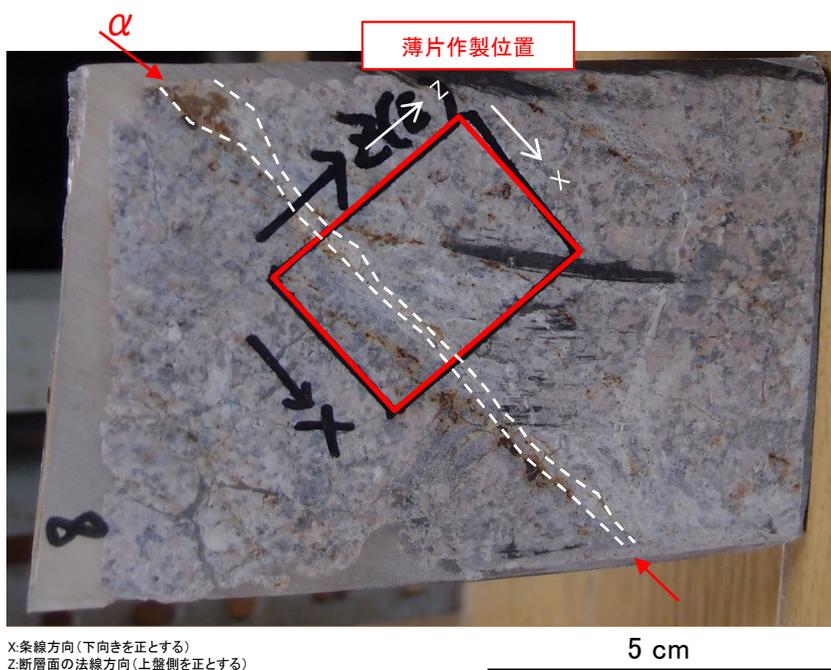
薄片作製位置写真

凡例
 ↓ 断層面 - - - - 肉眼観察で相対的に細粒化が進んだ範囲※
 ※: 写真上は白色又は黒色で記載

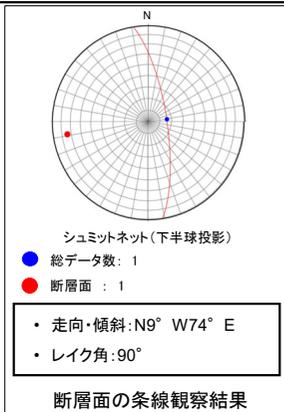
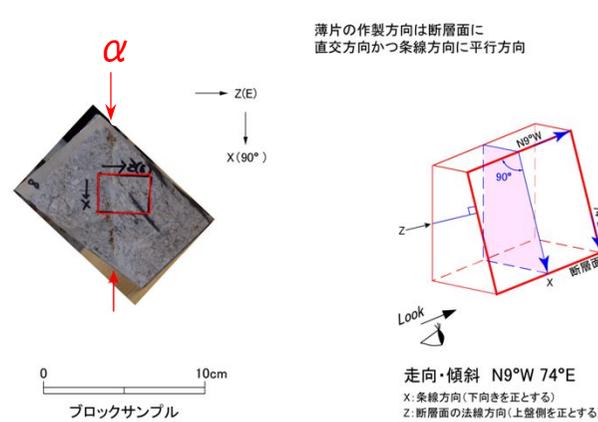
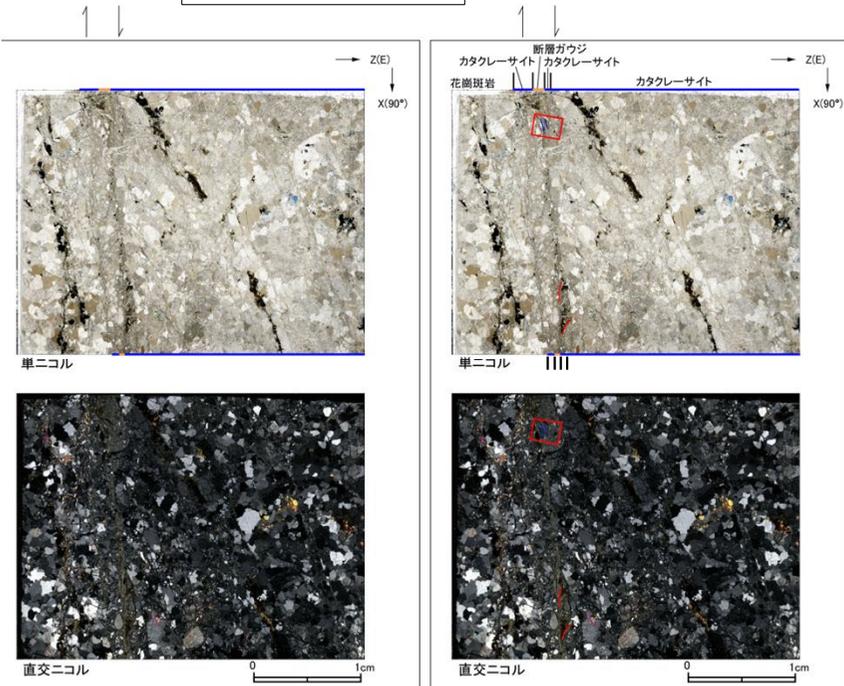
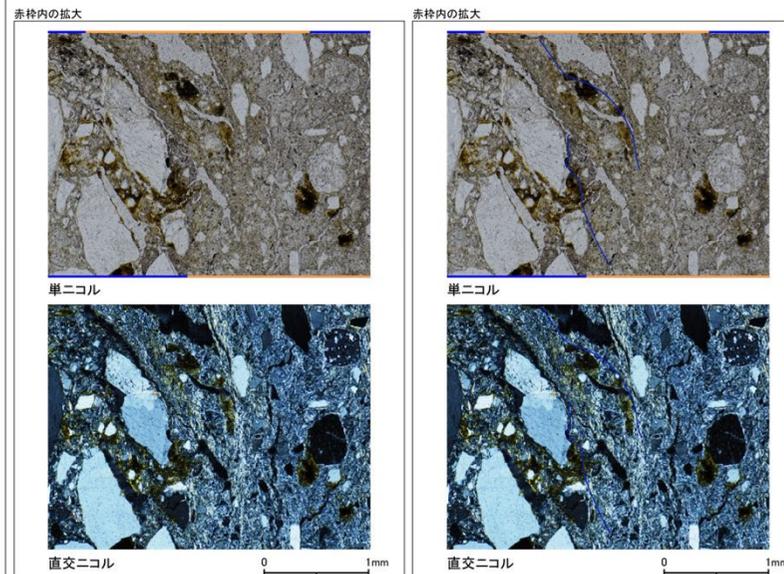
- ・H24-D1-1のボーリングコアから採取した薄片試料の観察結果によれば最新活動ゾーンの変位センスは、正断層成分が卓越する。
- ・最新活動ゾーンには、断層ガウジとカタクレーサイトの特徴が認められるが、カタクレーサイトの特徴は、カタクレーサイトが断層ガウジに取り込まれたものと考えられることから断層ガウジと判断した。
- (断層ガウジ)せん断構造に伴う粘土鉱物の定向配列が認められる。
- (断層ガウジ)基質は粘土鉱物を主体とする。
- (断層ガウジ)粘土状部の分布は帯状で直線的である。
- 岩片は少ない。
- (カタクレーサイト)角ばった岩片が多い。

※断層面 α は最新活動面

- 凡例
- 断層ガウジ
 - カタクレーサイト
 - R1面
 - P面

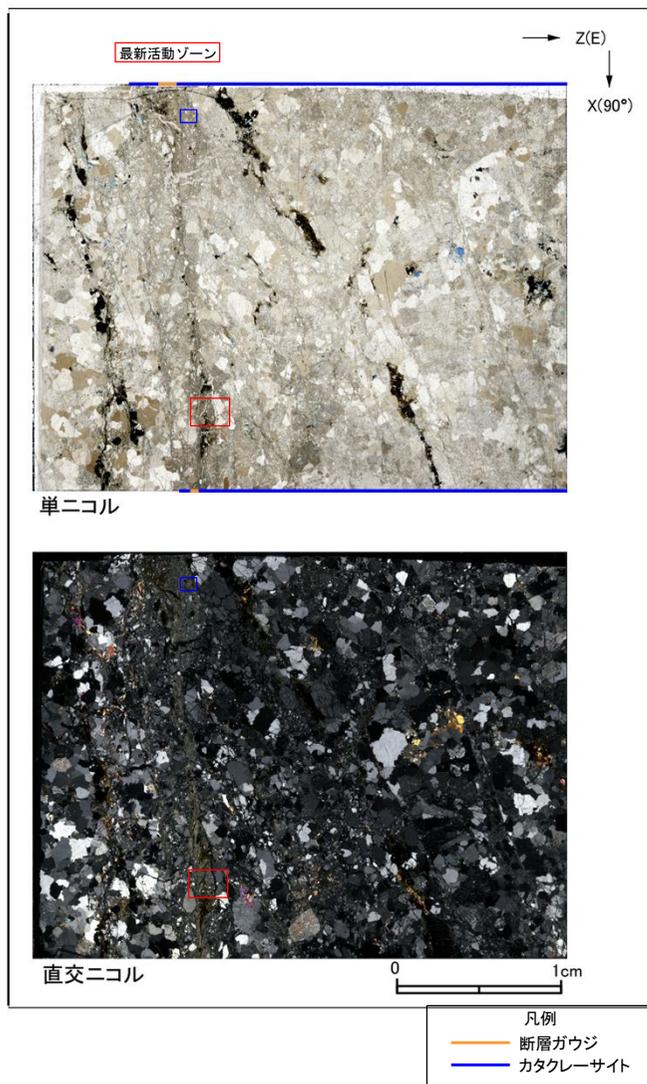
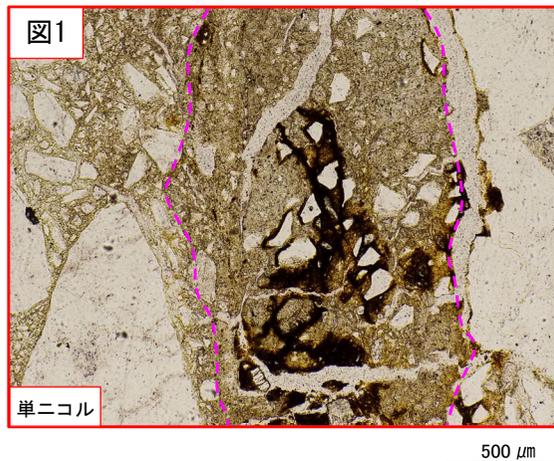
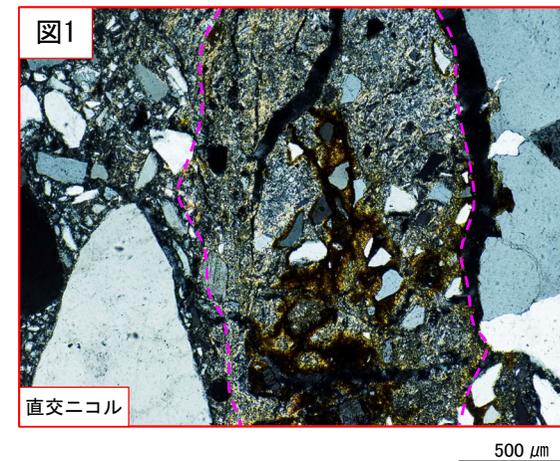
- ・最新活動ゾーンには、以下の特徴が認められる。
- せん断構造に伴う粘土鉱物の定向配列が認められる。(図2)
- 基質は粘土鉱物を主体とする。(図2)
- 粘土状部の分布は帯状で直線的である。(図1)
- 岩片は少ない。(図2)
- 角ばった岩片が多い。(図2)

破線は帯状で直線的な粘土状部の範囲を示す

- 薄片観察では、以下の通り断層ガウジの特徴が認められた。
 - せん断構造に伴う粘土鉱物の定向配列が認められる。
 - 基質は粘土鉱物を主体とする。
 - 粘土状部の分布は帯状で直線的である。
- 薄片観察では、以下の通りカタクレーサイトの特徴が認められた。
 - 角ばった岩片が多い。

最新活動ゾーンには、断層ガウジとカタクレーサイトの特徴が認められるが、カタクレーサイトの特徴は、カタクレーサイトが断層ガウジに取り込まれたものと考えられる。

以上より、薄片観察結果では、最新活動ゾーンの細粒部を断層ガウジであると判断した。

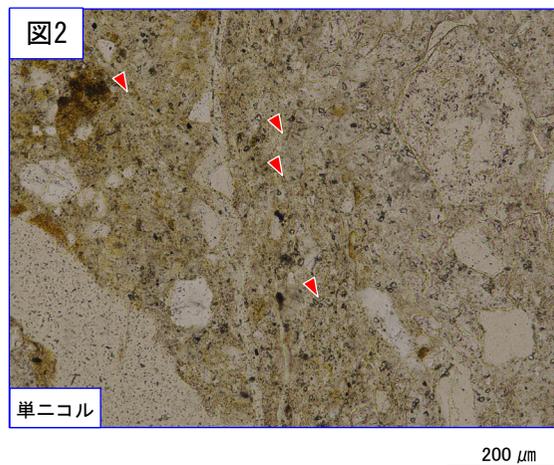
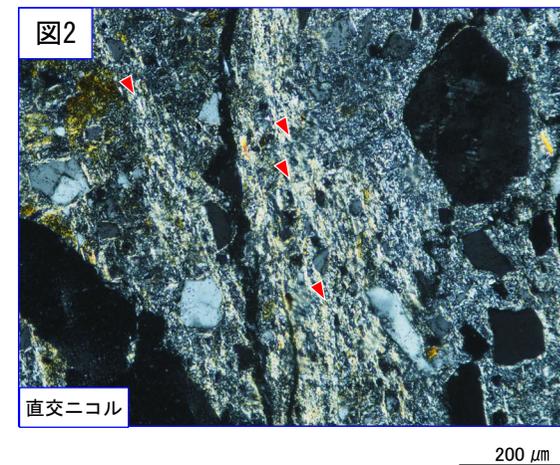
赤三角の方向は粘土鉱物の配列方向を示す

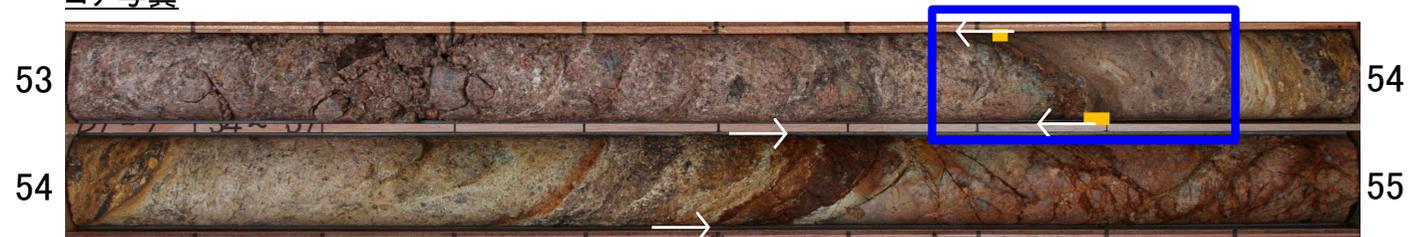
コア写真

凡例
断層ガウジ ← → 破碎部範囲※
※: 写真上は白色で記載

連続性及び直線性が良い細粒部

細粒部が網目状に分布する

- ・深度53.77~53.78mの「粘土質礫状」と記載の箇所については、やや軟質であるが、含まれる細粒部は局所的に分布し、連続性及び直線性に乏しく、原岩組織が認められる岩片を主体とし基質も細粒化した岩片からなる組織も認められる。これらのことから変質したカタクレーサイトであると判断した。
- ・深度53.78~53.80mの「粘土状」と記載の箇所については、軟質で、細粒部の連続性及び直線性が良く、原岩組織が認められる岩片を主体とし基質も細粒化した岩片からなる組織も認められない。これらのことから断層ガウジであると判断した。
- ・深度53.80~53.90mの「粘土混じり岩片状」と記載の箇所については、やや硬質で、含まれる細粒部は網目状に分布し、連続性及び直線性に乏しく、原岩組織が認められる岩片を主体とし基質も細粒化した岩片からなる組織も認められる。これらのことから変質したカタクレーサイトであると判断した。

- 53.77~54.54m : 破碎部
- 53.77~53.78m : 粘土質礫状部 (Hb)
上端65°、下端65°でともに直線的に連続。径1~8mmの石英粒や花崗斑岩の岩片主体で基質は黒褐色粘土からなる。黒褐色を呈する。幅5~10mm。
- 53.78~53.80m : 粘土状部 (Hc-1)
上端65°、下端65°でともに直線的でシャープに連続。軟質。灰褐色を呈する。幅5~10mm。
- 53.80~53.90m : 粘土混じり岩片状部 (Hj)
上端65°で直線的にシャープに、下端20°でやや波打って連続。径1~4mmの石英粒と径10mm前後の粘土化した岩片を主体とし、岩片間の一部に白色粘土を伴う。灰褐色を呈する。幅100~160mm。

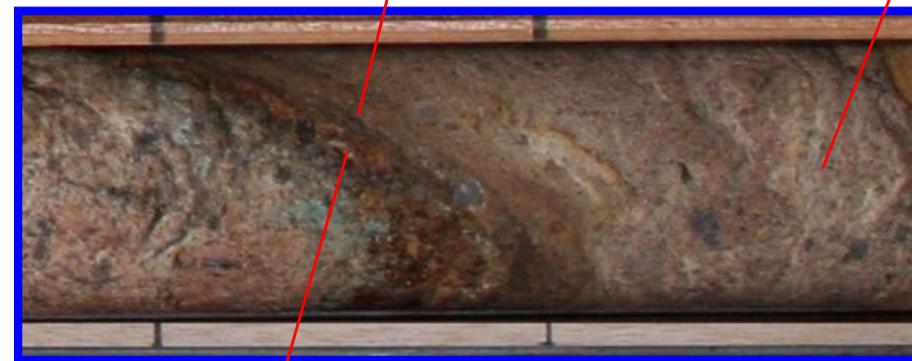
青砕部拡大

細粒部は局所的に分布する

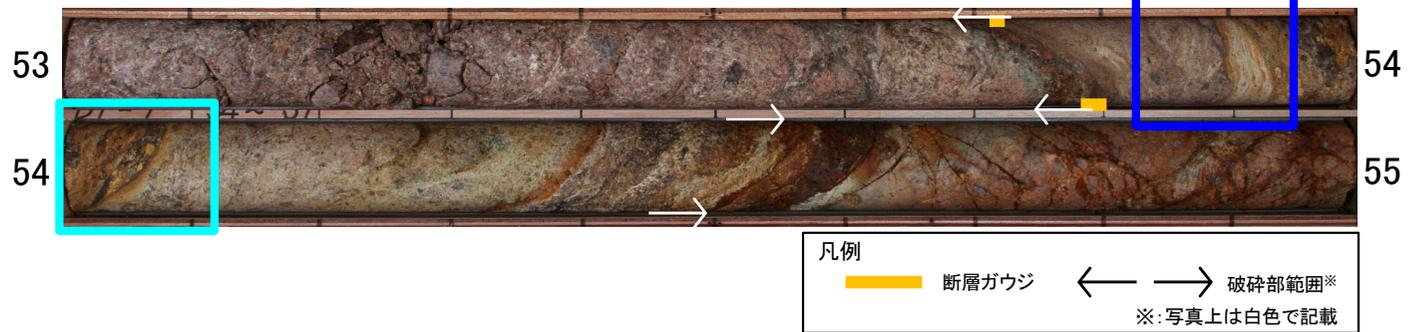
コア写真

連続性及び直線性に乏しい細粒部

細粒部が網目状に分布する

- ・深度53.90~53.93mの「礫混じり粘土状」と記載の箇所については、やや硬質で、原岩組織が認められる岩片を主体とし基質も細粒化した岩片からなる組織も認められないが、細粒部の連続性及び直線性が乏しい。これらのことから変質したカタクレーサイトであると判断した。含まれる細粒部は、変質したカタクレーサイト中の粘土脈である。
- ・深度53.93~54.06mの「粘土質礫状」と記載の箇所については、硬質で、含まれる細粒部は網目状に分布し、連続性及び直線性に乏しく、原岩組織が認められる岩片を主体とし基質も細粒化した岩片からなる組織も認められる。これらのことからカタクレーサイトであると判断した。
- ・深度54.06~54.07mの「粘土状」と記載の箇所については、原岩組織が認められる岩片を主体とし基質も細粒化した岩片からなる組織は認められないが、やや硬質で、細粒部の連続性及び直線性に乏しい。これらのことから変質したカタクレーサイトであると判断した。含まれる細粒部は、変質したカタクレーサイト中の粘土脈である。

53.90~53.93m：礫混じり粘土状部（Hc-2）
 上端20°でやや波打って、下端25°で直線的にシャープに連続。ごく少量の径1~2mmの石英粒と径10mm程度の粘土化し偏平なレンズ状の花崗斑岩の岩片を含む。やや硬質。浅黄橙色を呈する。幅25~30mmで膨縮する。

53.93~54.06m：粘土質礫状部（Hb）
 上端25°、下端60°でともに直線的にシャープに連続。径1~5mmの石英粒と径5~10mmの粘土化し偏平なレンズ状の花崗斑岩の岩片を多く含む。にぶい黄橙色を呈する。幅100~160mm。

54.06~54.07m：粘土状部（Hc-1）
 上端60°で直線的にシャープに、下端64°で大きく波打ちながら連続。径1~2mmの石英粒を含み、岩片は含まない。やや硬質。浅黄橙色を呈する。幅5~15mmで膨縮する。

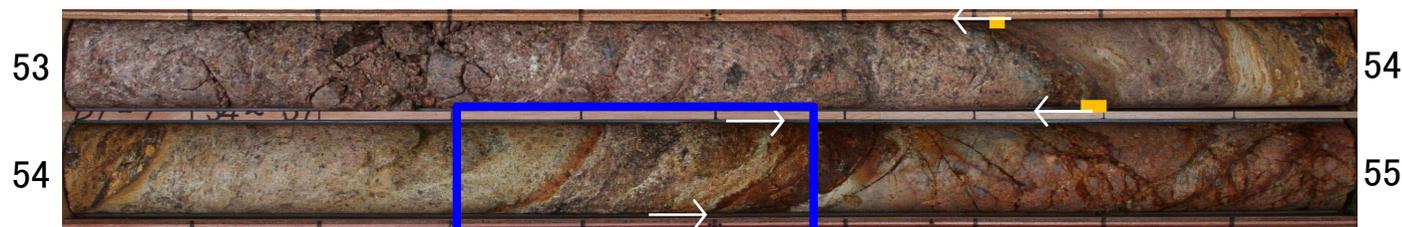
コア写真

細粒部が網目状に分布する

連続性及び直線性に乏しい細粒部

- ・深度54.07~54.45mの「粘土混じり礫状」と記載の箇所については、やや軟質であるが、含まれる細粒部は網目状に分布し、連続性及び直線性に乏しく、原岩組織が認められる岩片を主体とし基質も細粒化した岩片からなる組織も認められる。これらのことから変質したカタクレーサイトであると判断した。
- ・深度54.45~54.54mの「礫質砂状」と記載の箇所については、やや硬質で、細粒部の連続性及び直線性が乏しく、原岩組織が認められる岩片を主体とし基質も細粒化した岩片からなる組織も認められる。これらのことから変質したカタクレーサイトであると判断した。

54.07~54.45m：粘土混じり礫状部（Hj）
 上端64°で大きく波打ちながら、下端46°でほぼ直線的にシャープに連続し、下端では幅1~2mmの白色軟質粘土を伴う。全体が粘土化で著しく軟質化しており、岩片境界はほとんどが不明瞭。54.35~54.40m間では径1~4mmの石英粒が30~35°で配列する。54.38~54.45mはマンガン鉱染を受け、灰黄褐色を呈する。全体は灰黄~灰黄褐色を呈する。幅190mm(60°)。

54.45~54.54m：礫質砂状部（Hb）
 上端46°，下端55°でともに直線的でシャープに連続。径1~3mmの石英粒と径5~10mmの粘土化した岩片を多く含む。やや硬質。浅黄色を呈する。幅60~70mm。

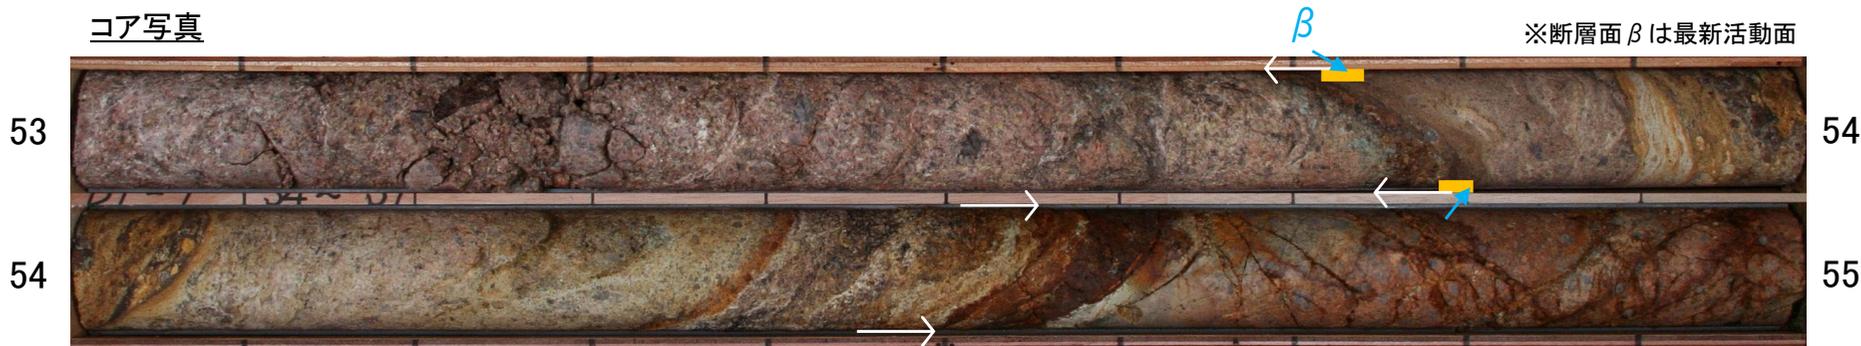
コア写真

・薄片は断層面 β 及び細粒化が進んだ範囲を含むように作製した。

凡例
 断層ガウジ \leftarrow \rightarrow 破砕部範囲※ \rightarrow 断層面
 ※: 写真上は白色で記載

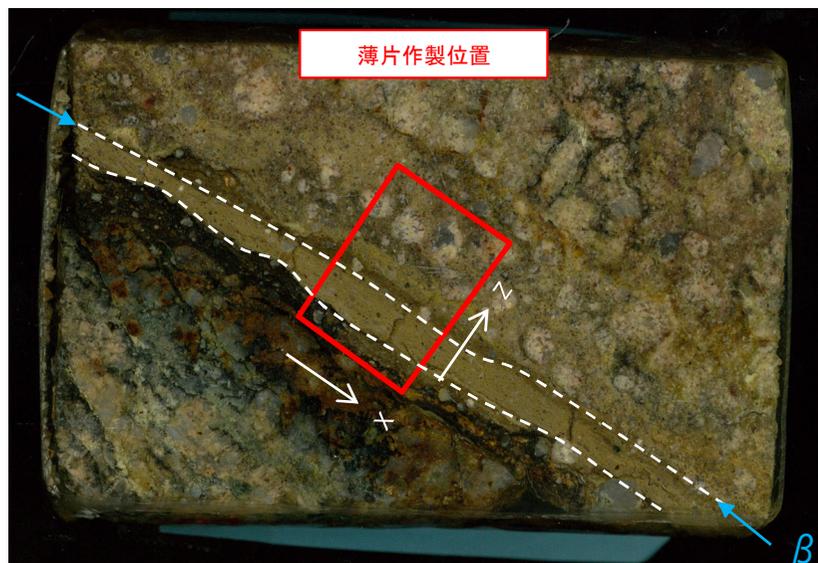
薄片作製位置写真

X: 条線方向(下向きを正とする)
Z: 断層面の法線方向(上盤側を正とする)

凡例
 \rightarrow 断層面 - - - - 肉眼観察で相対的に細粒化が進んだ範囲※
 ※: 写真上は白色又は黒色で記載

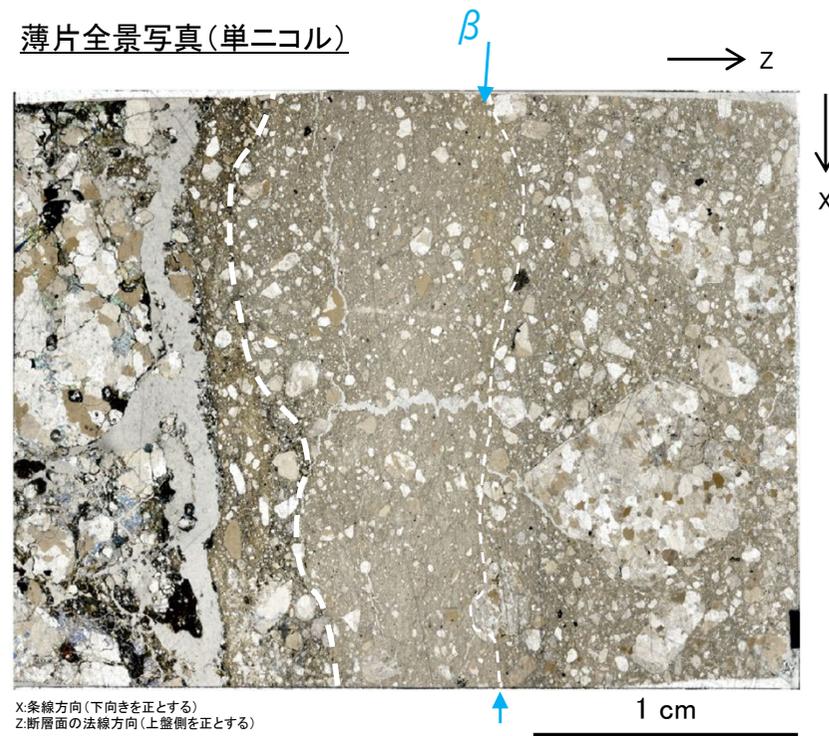
薄片全景写真(単ニコル)

X: 条線方向(下向きを正とする)
Z: 断層面の法線方向(上盤側を正とする)

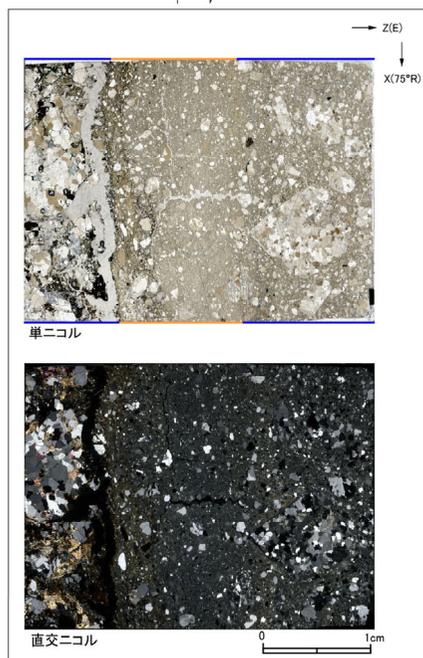
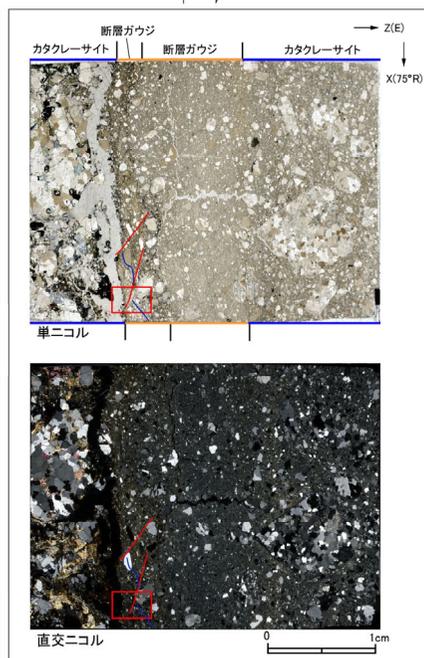
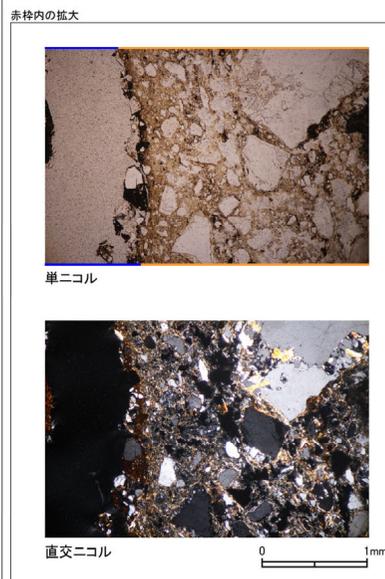
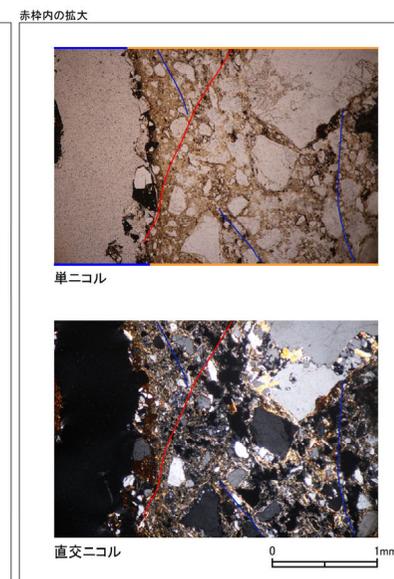
- ・H24-D1-1のボーリングコアから採取した薄片試料の観察結果によれば最新活動ゾーンの変位センスは、正断層成分が卓越する。
- ・最新活動ゾーンに以下の特徴が認められることから、断層ガウジと判断した。
 - (断層ガウジ) 基質は粘土鉱物を主体とする。
 - (断層ガウジ) 粘土状部の分布は帯状で直線的である。
 - 岩片は少ない。
 - (断層ガウジ) 丸みを帯びている岩片が多い。

薄片の作製方向は断層面に
直交方向かつ条線方向に平行方向

走向・傾斜 N22°E 75°E
X: 条線方向(下向きを正とする)
Z: 断層面の法線方向(上盤側を正とする)

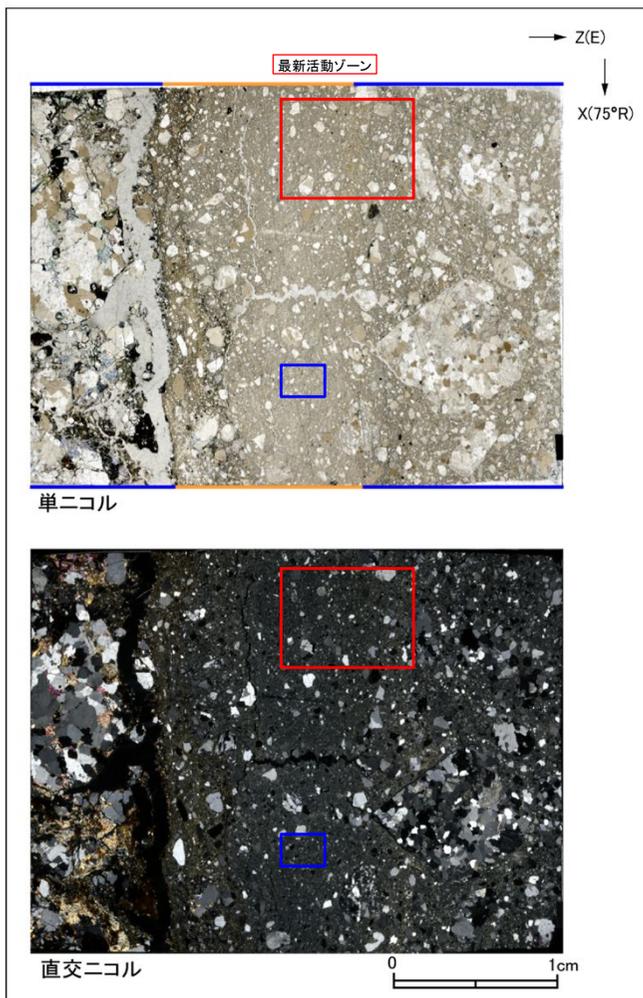
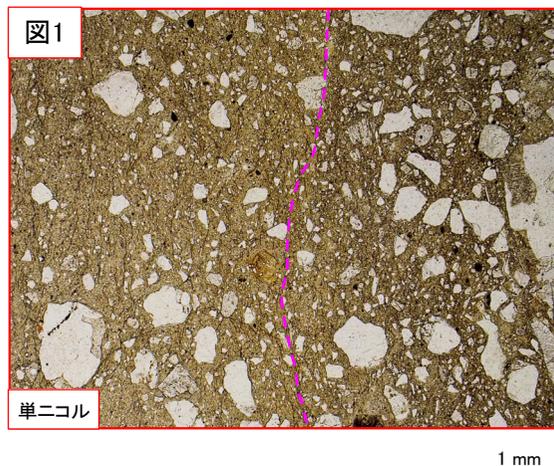
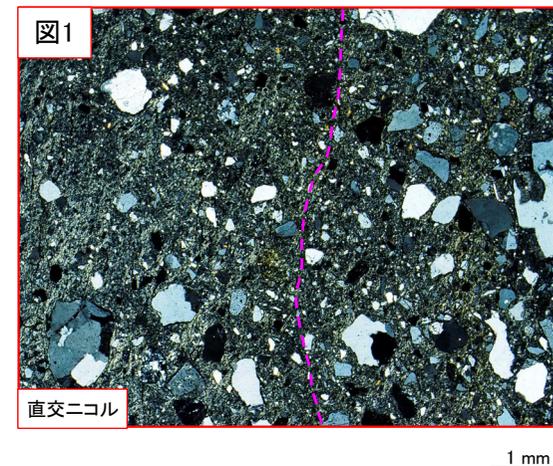
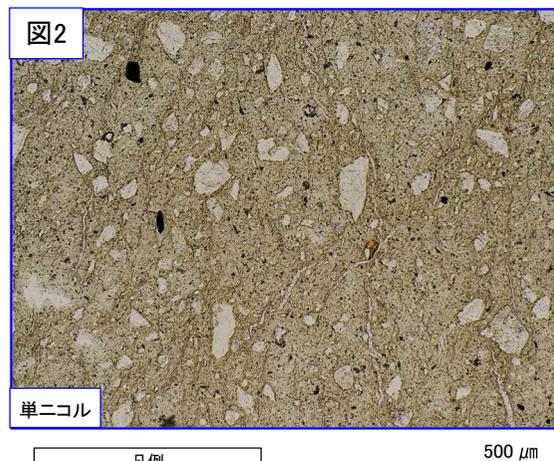
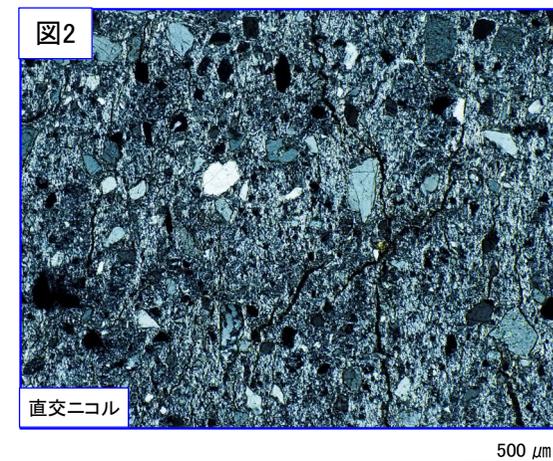
- ・最新活動ゾーンには、以下の特徴が認められる。
- 基質は粘土鉱物を主体とする。(図2)
- 粘土状部の分布は帯状で直線的である。(図1)
- 岩片は少ない。(図2)
- 丸みを帯びている岩片が多い。(図2)

破線は帯状で直線的な粘土状部の範囲を示す

- 薄片観察では、以下の通り断層ガウジの特徴が認められた。
 - 基質は粘土鉱物を主体とする。
 - 粘土状部の分布は帯状で直線的である。
 - 岩片は少ない。
 - 丸みを帯びている岩片が多い。
- 薄片観察では、カタクレーサイトの特徴が認められなかった。

以上より、薄片観察結果では、最新活動ゾーンの細粒部を断層ガウジであると判断した。

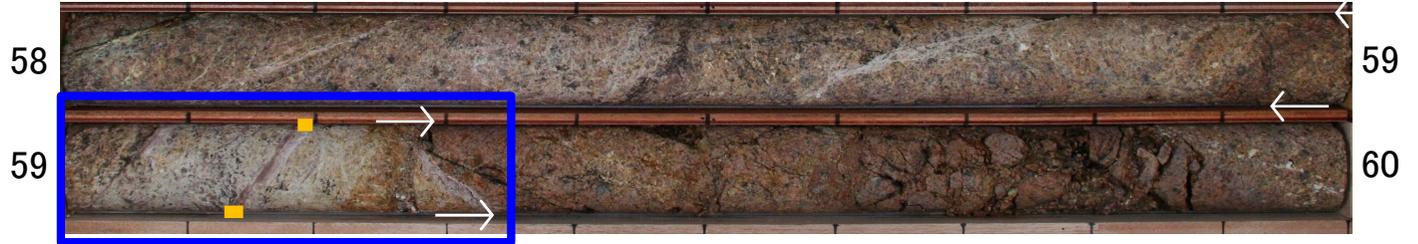
コア写真

断層ガウジ ← → 破碎部範囲*
 ※:写真上は白色で記載

細粒部が網目状に分布する 連続性及び直線性が良い細粒部 細粒部が網目状に分布する

- ・深度58.96～59.05mの「粘土混じり岩片状」と記載の箇所については、やや軟質であるが、含まれる細粒部は網目状に分布し、連続性及び直線性に乏しく、原岩組織が認められる岩片を主体とし基質も細粒化した岩片からなる組織も認められる。これらのことから変質したカタクレサイトであると判断した。
- ・深度59.05～59.16mの「粘土質礫状」と記載の箇所については、やや硬質で、含まれる細粒部は網目状に分布し、連続性及び直線性に乏しく、原岩組織が認められる岩片を主体とし基質も細粒化した岩片からなる組織も認められる。これらのことから変質したカタクレサイトであると判断した。
- ・深度59.16～59.18mの「粘土状」と記載の箇所については、軟質で、細粒部の連続性及び直線性が良く、原岩組織が認められる岩片を主体とし基質も細粒化した岩片からなる組織も認められない。これらのことから断層ガウジであると判断した。
- ・深度59.18～59.30mの「粘土質礫状」と記載の箇所については、やや軟質であるが、含まれる細粒部は網目状に分布し、連続性及び直線性に乏しく、原岩組織が認められる岩片を主体とし基質も細粒化した岩片からなる組織も認められる。これらのことから変質したカタクレサイトであると判断した。

●58.96～59.30m：破碎部（K断層）
 58.96～59.05m：粘土混じり岩片状部（Hj）
 上端50°で不明瞭、下端45°で直線的にシャープに連続。幅1mmの軟質白色粘土脈を伴う全体が粘土化して軟質化している。明褐灰色を呈する。幅63mm（45°）。

59.05～59.16m：粘土質礫状部（Hb）
 上端45°で直線的にシャープに、下端40°でやや波打って連続。径1～2mの石英粒と径5mm前後の粘土化した岩片を多く含む。やや硬質。石英粒と岩片の一部はマンガン鉱染により斑点状に暗褐色化する。淡黄色を呈する。幅80mm。

59.16～59.18m：粘土状部（Hc-1）
 上端40°でやや波打ち、下端35°で一部凸部があるが、直線的にシャープに連続。径1mm程度の石英粒、長石粒を含み、岩片は殆んど含まない。軟質。灰赤～灰白色を呈する。幅5～14mmで下端が凸部をなすため膨縮する。

59.18～59.30m：粘土質礫状部（Hb）
 上端35°で一部凸部があり、下端50°でやや波打ちながら連続。下端には幅5～10mmの軟質な灰白～灰赤色粘土を伴う。全体的には径1～5mmの石英粒、径5～10mmの粘土化した花崗斑岩の岩片を多量に含む。やや軟質。灰黄～橙色を呈する。幅90～170mm。

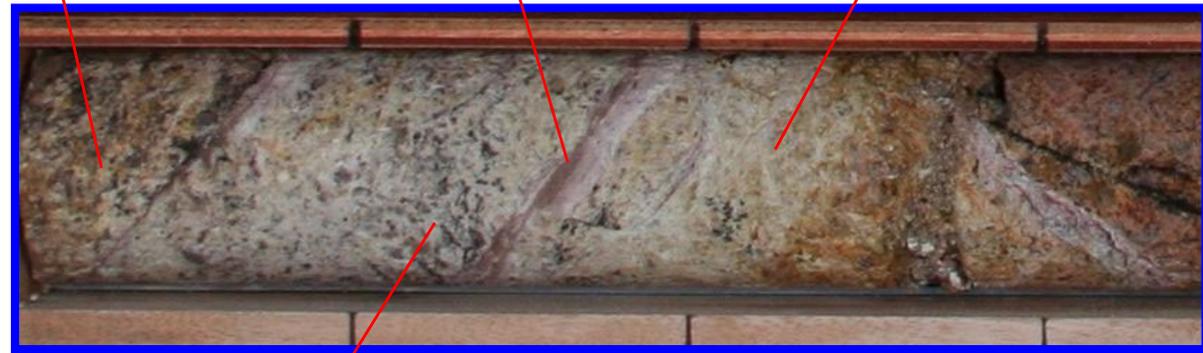
青枠部拡大

細粒部が網目状に分布する

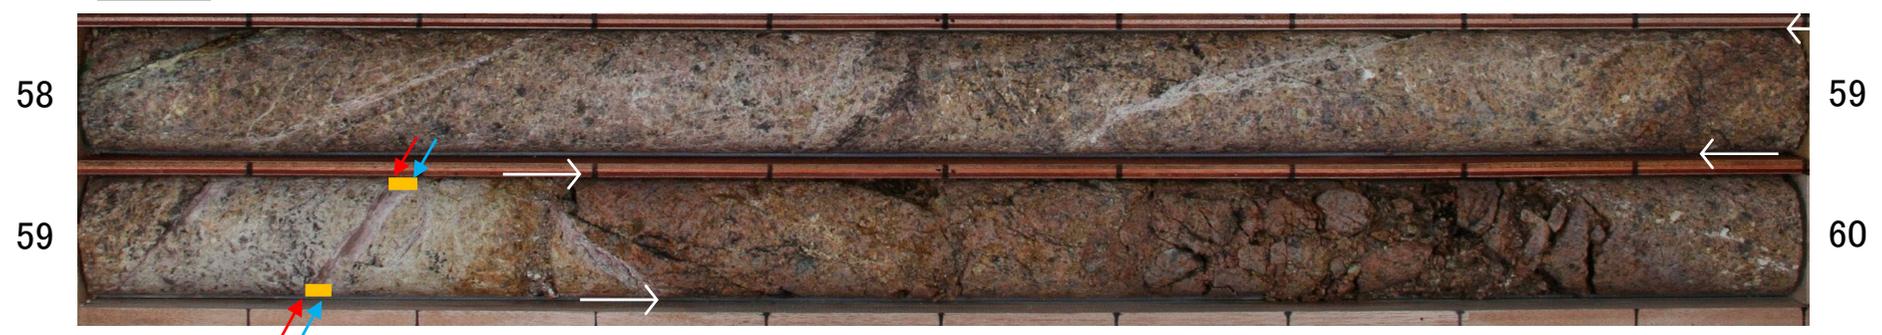
コア写真

・断層面 α , β 及び細粒化が進んだ範囲を含むように薄片を作製した。

断層ガウジ ← → 破砕部範囲※ ↘ ↙ 断層面

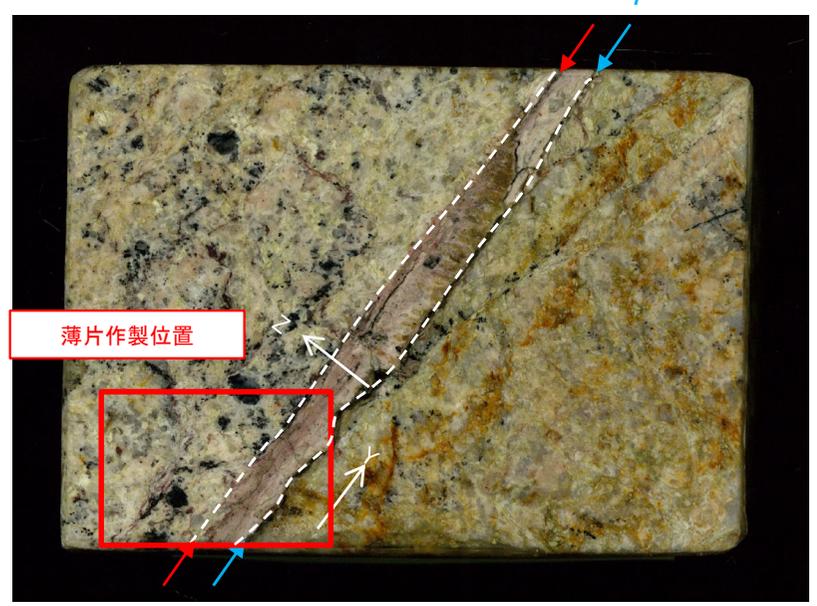
薄片作製位置写真

Y:傾斜方向(下向きを正とする)
Z:断層面の法線方向(上盤側を正とする)

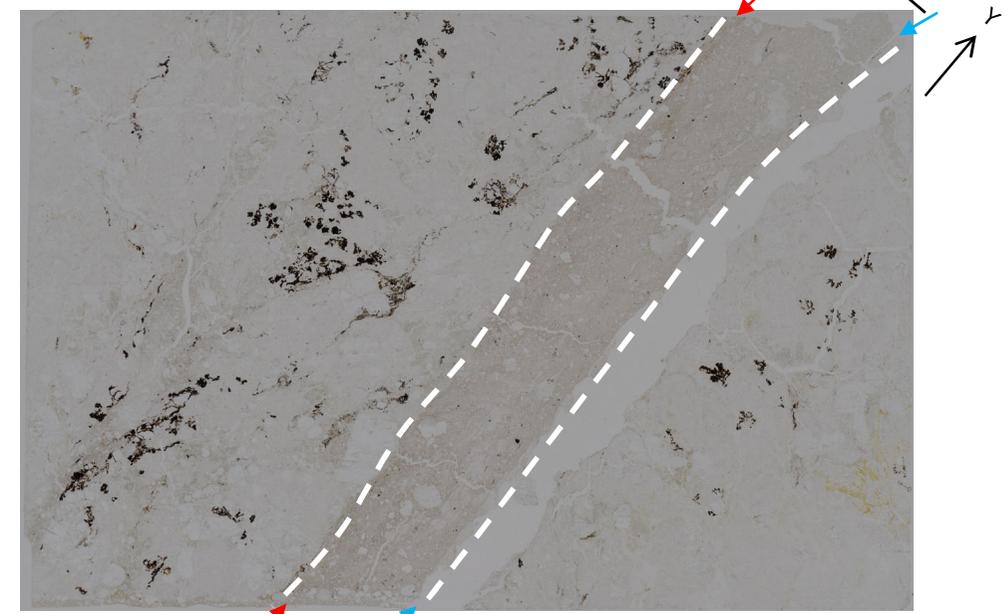
薄片全景写真(単ニコル)

Y:傾斜方向(下向きを正とする)
Z:断層面の法線方向(上盤側を正とする)

断層面 ----- 肉眼観察で相対的に細粒化が進んだ範囲※

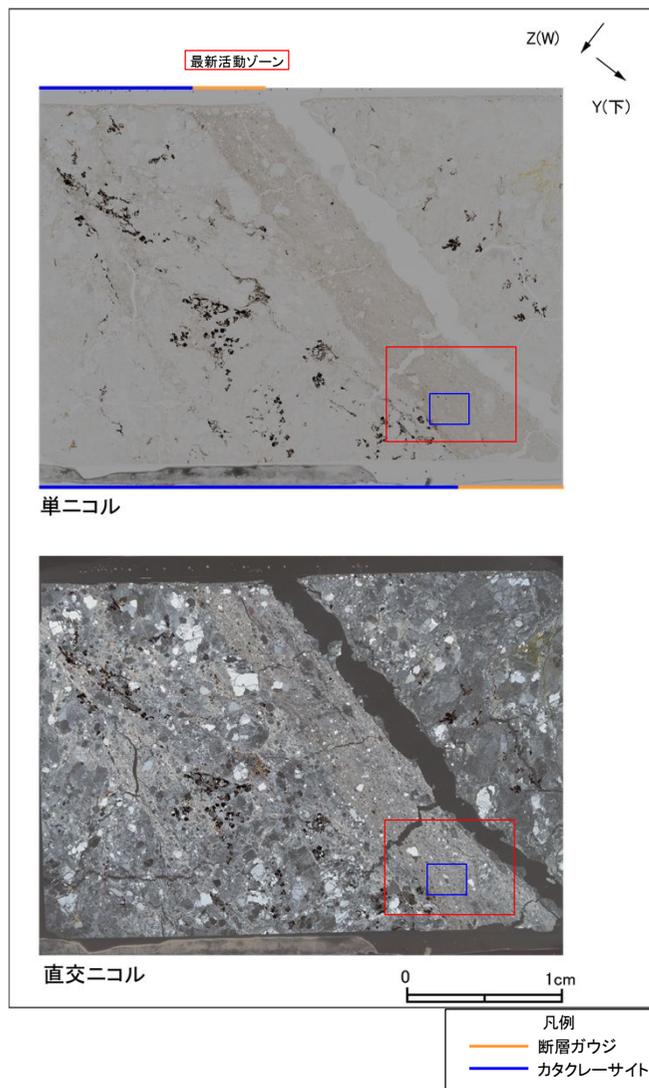
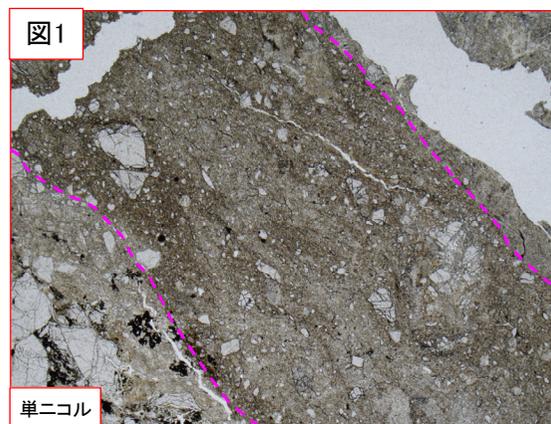
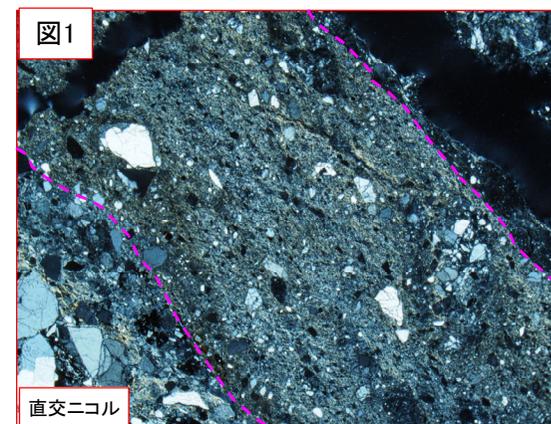
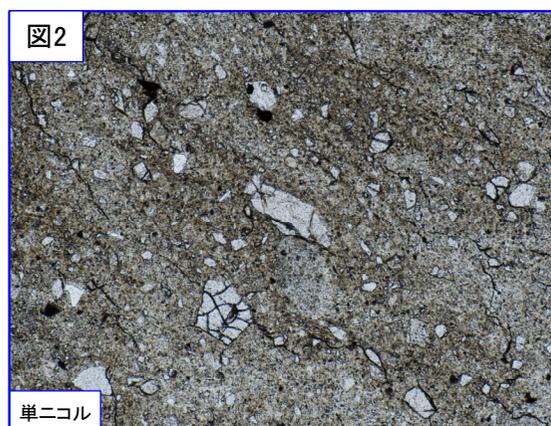
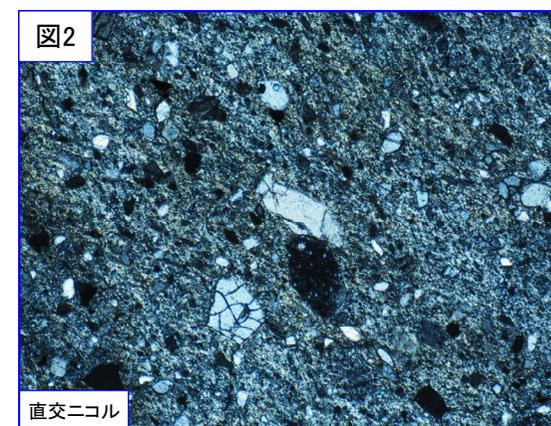
- 基質は粘土鉱物を主体とする。(図1)
- 粘土状部の分布は帯状で直線的である。(図1)
- 岩片は少ない。(図2)
- 丸みを帯びている岩片が多い。(図2)

破線は粘土鉱物の分布範囲を示す

- ・ 薄片観察では、以下の通り断層ガウジの特徴が認められた。
 - ・ せん断構造に伴う粘土鉱物の定向配列が認められる。
 - ・ 基質は粘土鉱物を主体とする。
 - ・ 粘土状部の分布は帯状で直線的である。
 - ・ 岩片は少ない。
 - ・ 丸みを帯びている岩片が多い。
- ・ 薄片観察では、カタクレーサイトの特徴が認められなかった。

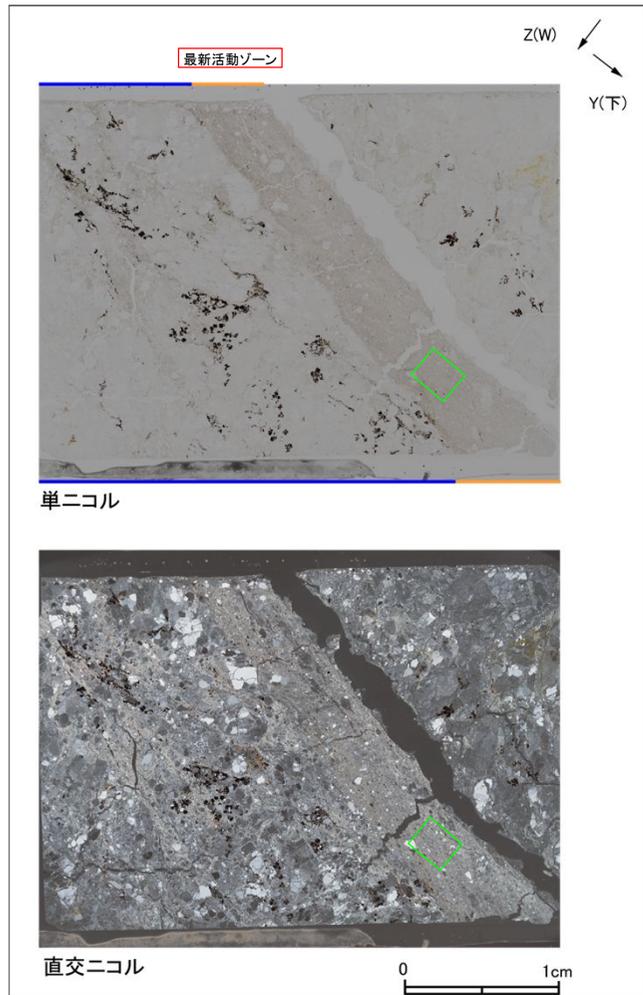
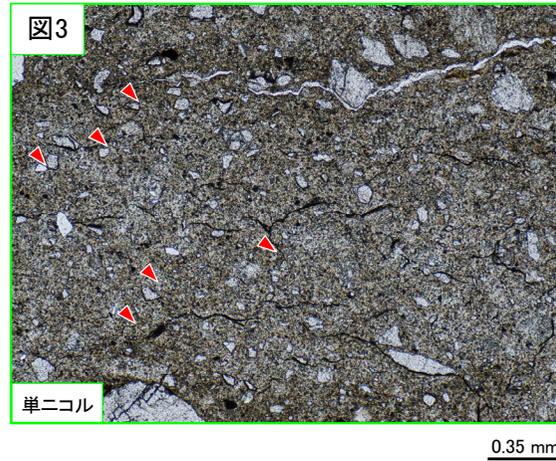
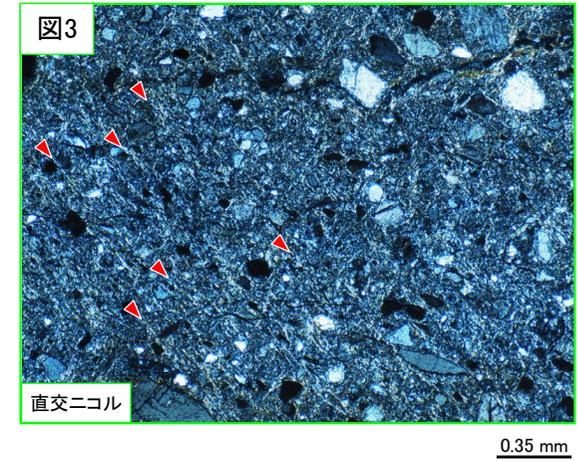
- ・最新活動ゾーンには, 以下の特徴が認められる。
- せん断構造に伴う粘土鉱物の定向配列が認められる。(図3)

赤三角の方向は粘土鉱物の配列方向を示す

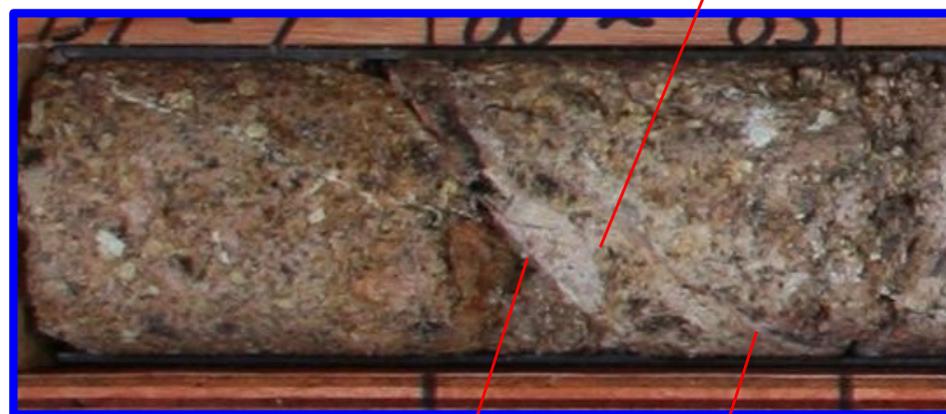
青枠部拡大

細粒部が網目状に分布する

連続性及び直線性が良い細粒部

連続性及び直線性が一部で良い細粒部

- ・深度60.12~60.13mの「粘土状」と記載の箇所については、軟質で、細粒部の連続性及び直線性が良く、原岩組織が認められる岩片を主体とし基質も細粒化した岩片からなる組織も認められない。これらのことから断層ガウジであると判断した。
- ・深度60.13~60.15mの「粘土混じり礫状」と記載の箇所については、軟質であるが、含まれる細粒部は網目状に分布し、連続性及び直線性に乏しく、原岩組織が認められる岩片を主体とし基質も細粒化した岩片からなる組織も認められる。これらのことから変質したカタクレーサイトであると判断した。
- ・一方、深度60.15mには、幅1mmの明赤灰色粘土を挟在しており、幅が狭いため、原岩組織が認められる岩片を主体とし基質も細粒化した岩片からなる組織の有無は判断できなかったが、軟質で、細粒部の一部は連続性及び直線性が良いことから、断層ガウジとして扱うこととした。

●60.12~60.15m：破砕部（G断層）
 60.12~60.13m：粘土状部（Hc-1）
 上端40°でほぼ直線的にシャープに、
 下端40°で波打って連続。上端に幅1mmの明赤灰色粘土を伴う。径1~2mmの石英粒と径5mmの粘土化した花崗斑岩の岩片をわずかに含む。軟質。灰白色を呈する。幅1~10mmと膨縮する。
 60.13~60.15m：粘土混じり礫状部（Hj）
 上端40°，下端45°でともに波打って連続。下端に幅1mmの明赤灰色粘土を伴う。径5~10mmの花崗斑岩の岩片主体で岩片間に幅0.5mmの灰白色粘土を伴う。にぶい黄色を呈する。幅5~30mm。

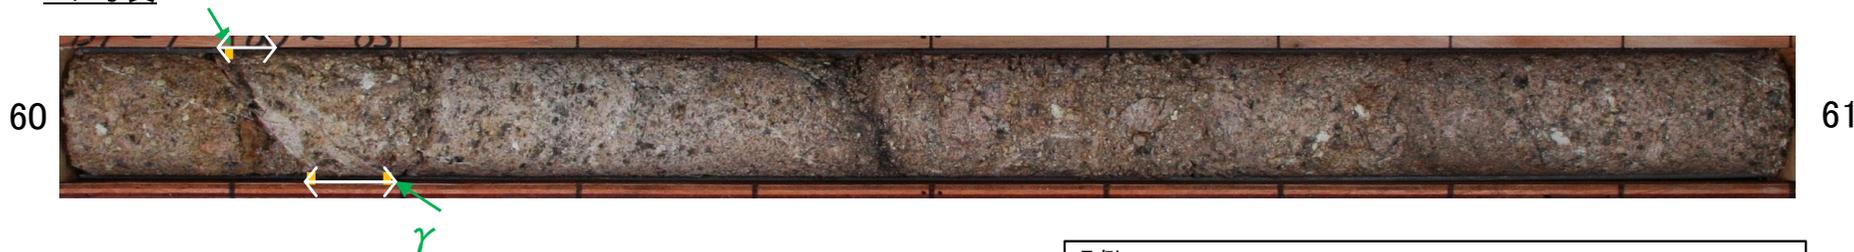
コア写真

・薄片は断層面 γ 及び細粒化が進んだ範囲を含むように作製した。

断層ゲージ ← → 破砕部範囲※ 断層面

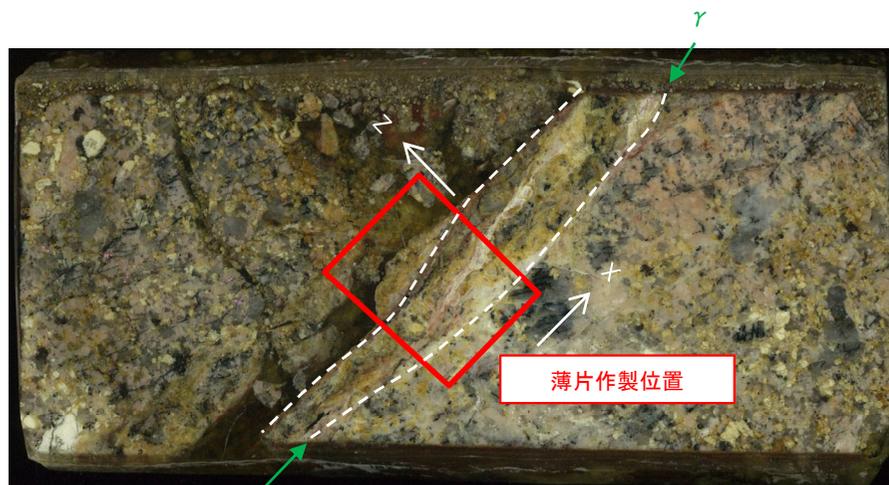
薄片作製位置写真

X:条線方向(下向きを正とする)
Z:断層面の法線方向(上盤側を正とする)

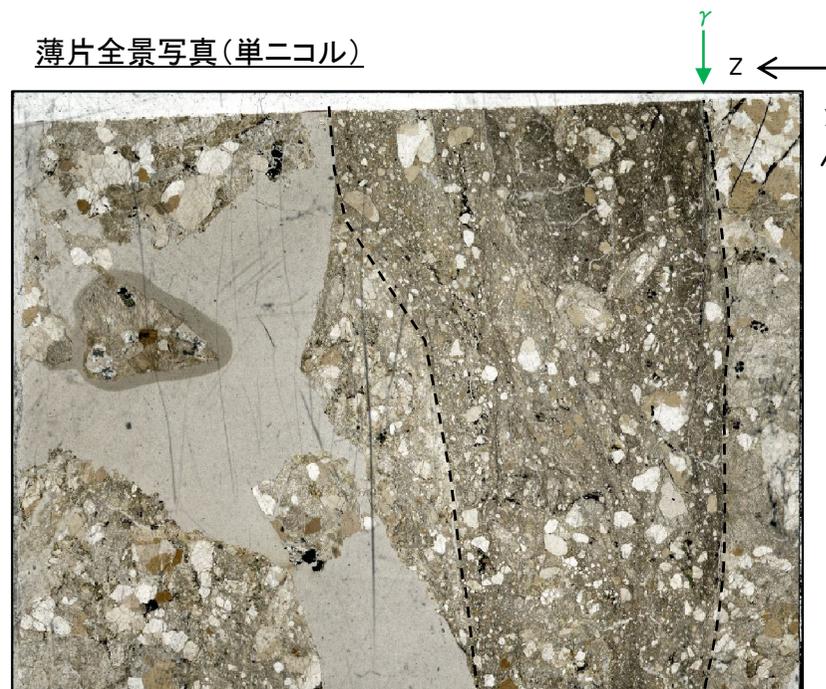
薄片全景写真(単ニコル)

X:条線方向(下向きを正とする)
Z:断層面の法線方向(上盤側を正とする)
