破碎部性状 H24-D1-1 深度47.64～47.75m(変位センス, 薄片観察による断層岩区分(2/3))

破碎部性状 H24-D1-1 深度47.64～47.75m(変位センス, 薄片観察による断層岩区分(3/3))

破碎部性状 H24-D1-1 深度49.20~49.91m(変位センス, 薄片観察による断層岩区分(1/2))

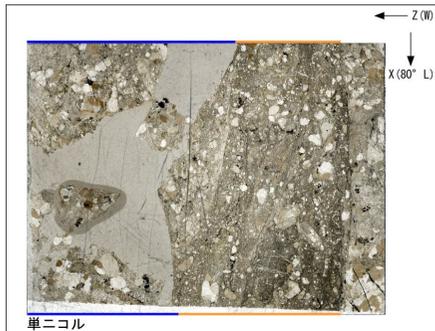
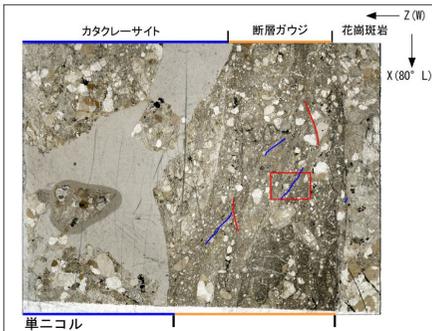
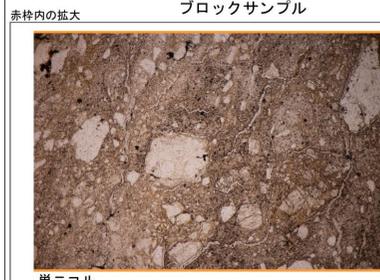
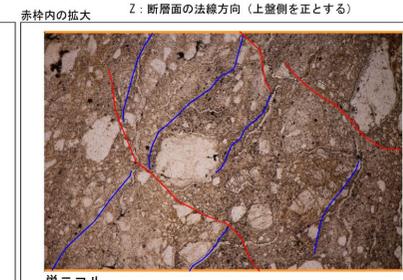
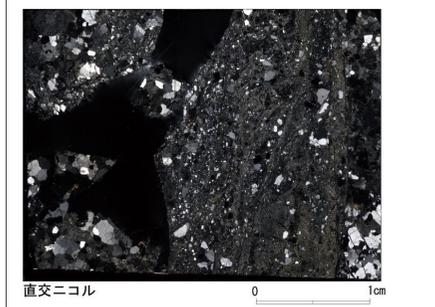
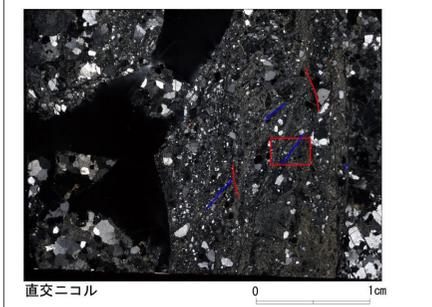
- ・H24-D1-1のボーリングコアから採取した薄片試料の観察結果によれば最新活動ゾーンの変位センスは、正断層成分が卓越する。
- ・最新活動ゾーンに以下の特徴が認められることから、断層ガウジと判断した。
 - (断層ガウジ)せん断構造に伴う粘土鉱物の定向配列が認められる。
 - (断層ガウジ)基質は粘土鉱物を主体とする。
 - (断層ガウジ)粘土状部の分布は帯状で直線的である。
 - 岩片は少ない。
 - (断層ガウジ)丸みを帯びている岩片が多い。

走向・傾斜 $N9^{\circ} E88^{\circ} W$
 X: 条線方向 (下向きを正とする)
 Z: 断層面の法線方向 (上盤側を正とする)

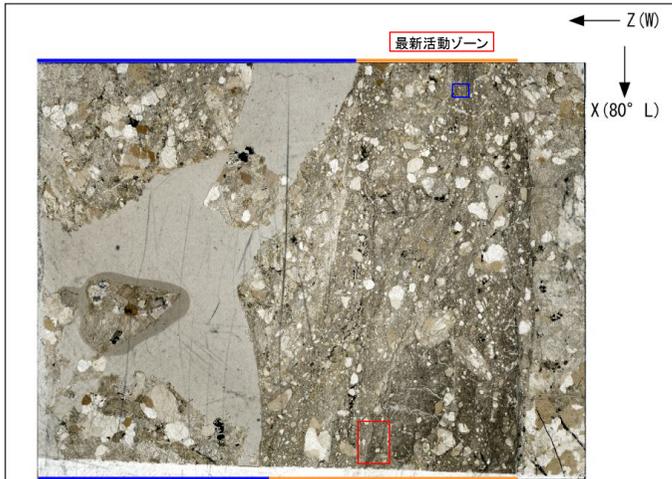
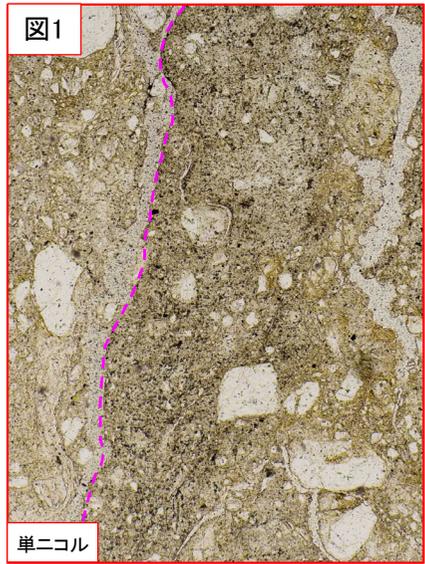
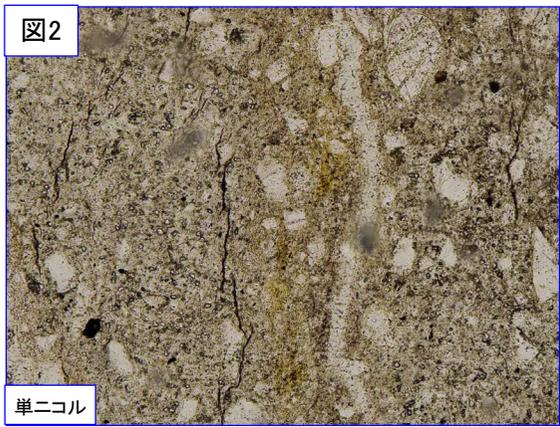
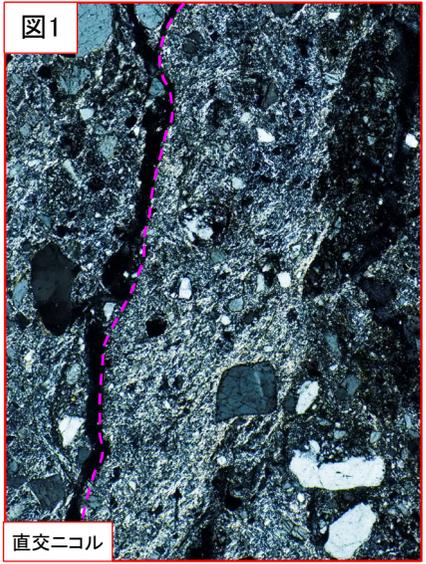
- ・最新活動ゾーンには、以下の特徴が認められる。
- 基質は粘土鉱物を主体とする。(図2)
- 粘土状部の分布は帯状で直線的である。(図1)
- 岩片は少ない。(図2)
- 丸みを帯びている岩片が多い。(図2)

破線は帯状で直線的な粘土状部の
範囲を示す

- 薄片観察では、以下の通り断層ガウジの特徴が認められた。
 - せん断構造に伴う粘土鉱物の定向配列が認められる。
 - 基質は粘土鉱物を主体とする。
 - 粘土状部の分布は帯状で直線的である。
 - 岩片は少ない。
 - 丸みを帯びている岩片が多い。
- 薄片観察では、カタクレーサイトの特徴が認められなかった。

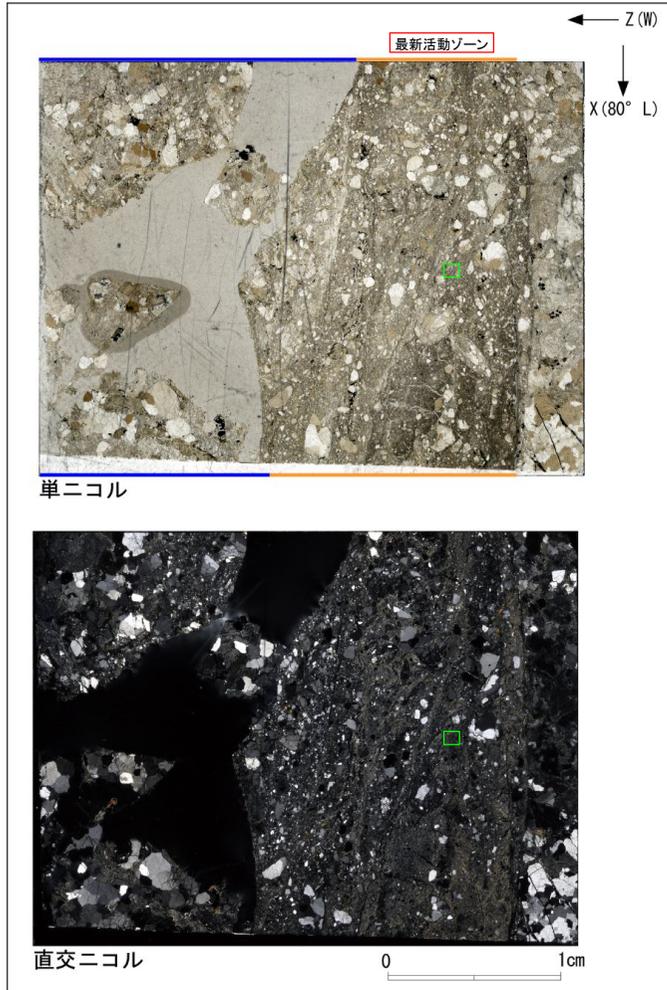
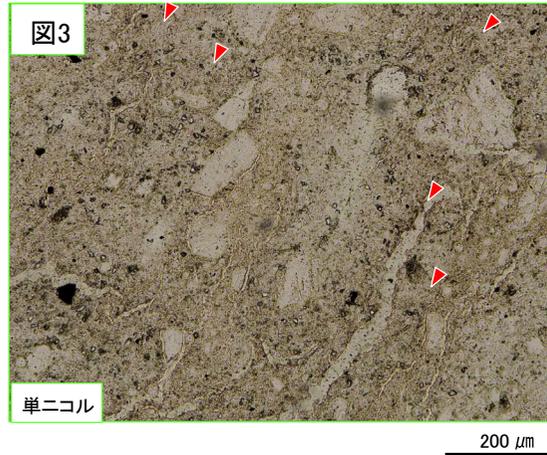
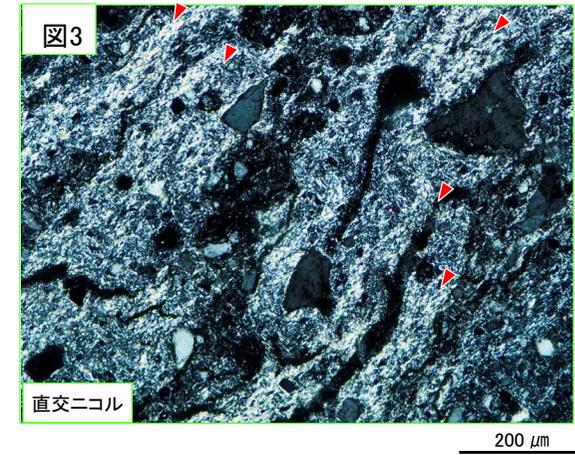
- ・最新活動ゾーンには, 以下の特徴が認められる。
- せん断構造に伴う粘土鉱物の定向配列が認められる。(図3)

赤三角の方向は粘土鉱物の配列方向を示す
