破砕部性状 H24-D1-1 深度68.84~69.00m(破砕部範囲の検討)

破碎部性状 H24-D1-1 深度68.84~69.20m(肉眼観察による断層岩区分(1/2))

H24-D1-1
78.77~79.19m

H24-D1-1
81.20~81.42m

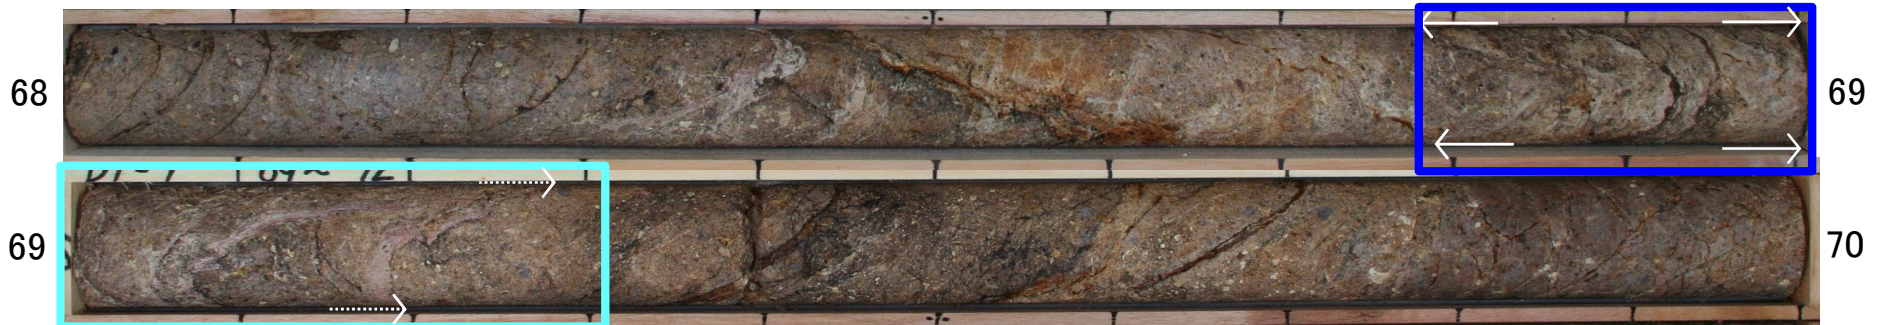
コア写真

- ・ボーリング柱状図では、粘土混じり岩片状を示す深度68.84~69.00mを破砕部範囲としていたが、コア写真及びコア観察で、深度69.00m以深、深度69.20mまで、同様の粘土混じり岩片状部及び複数の灰白~灰赤色の粘土脈が認められることから、破砕部範囲を再検討する必要があると判断した。
- ・内部構造を詳細に観察するために、深度68.84~69.00mの破砕部及びその下位区間のCT撮影を実施し、破砕部周辺の構造を3次的に確認した。

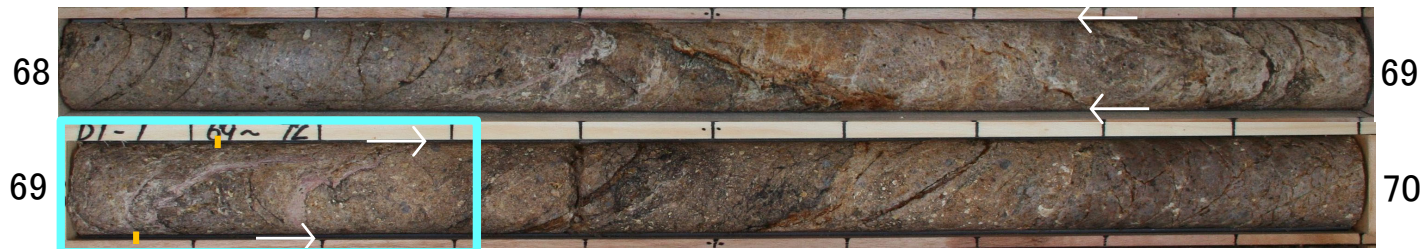
コア写真

- ・深度69.00~69.06mは、粘土混じり岩片状を呈し、やや硬質であるが、含まれる細粒部は局所的に分布し、連続性及び直線性に乏しく、原岩組織が認められる岩片を主体とし基質も細粒化した岩片からなる組織が認められる。これらのことから変質したカタクレーサイトであると判断した。
- ・深度69.06mには、灰白色粘土を挟在している。粘土は軟質で、連続性及び直線性が良く、原岩組織が認められる岩片を主体とし基質も細粒化した岩片からなる組織が認められない。これらのことから断層ガウジであると判断した。
- ・深度69.06~69.10mは、粘土混じり岩片状を呈し、やや硬質であるが、含まれる細粒部は局所的に分布し、連続性及び直線性に乏しく、原岩組織が認められる岩片を主体とし基質も細粒化した岩片からなる組織が認められる。これらのことから変質したカタクレーサイトであると判断した。
- ・深度69.10mには、灰赤色粘土を挟在している。粘土は軟質であるが、湾曲し、不連続であるため、変質したカタクレーサイト中の粘土脈であると判断した。
- ・深度69.10~69.18mは、粘土混じり岩片状を呈し、やや硬質であるが、含まれる細粒部は局所的に分布し、連続性及び直線性に乏しく、原岩組織が認められる岩片を主体とし基質も細粒化した岩片からなる組織が認められる。これらのことから変質したカタクレーサイトであると判断した。
- ・深度69.18~69.20mには、灰赤色粘土を挟在している。粘土は軟質で、連続的であるが、直線性に乏しいため、変質したカタクレーサイト中の粘土脈であると判断した。

深度69.06mの灰白色粘土は連続性・直線性が良い

深度69.10mの灰赤色粘土は不連続となる

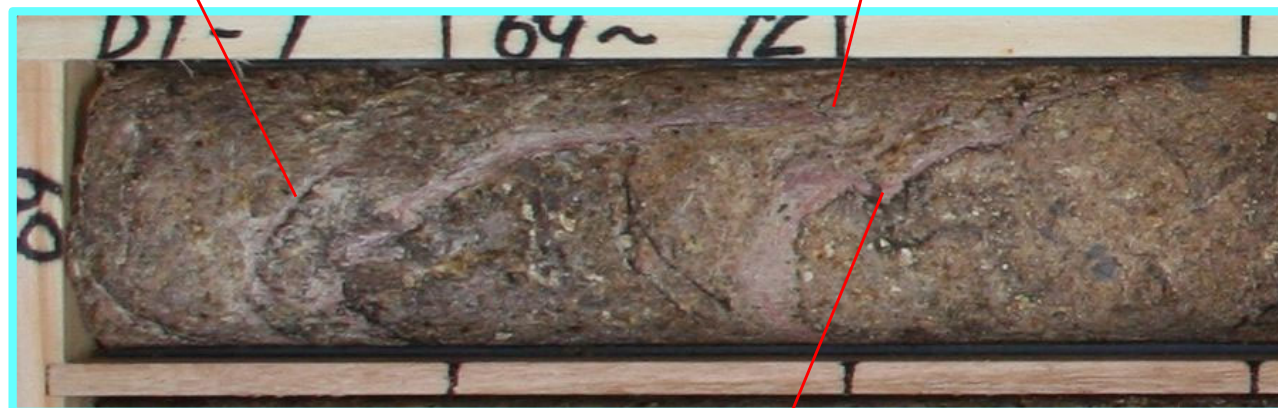
水色枠部拡大

深度69.18~69.20mの灰赤色粘土は直線性に乏しい

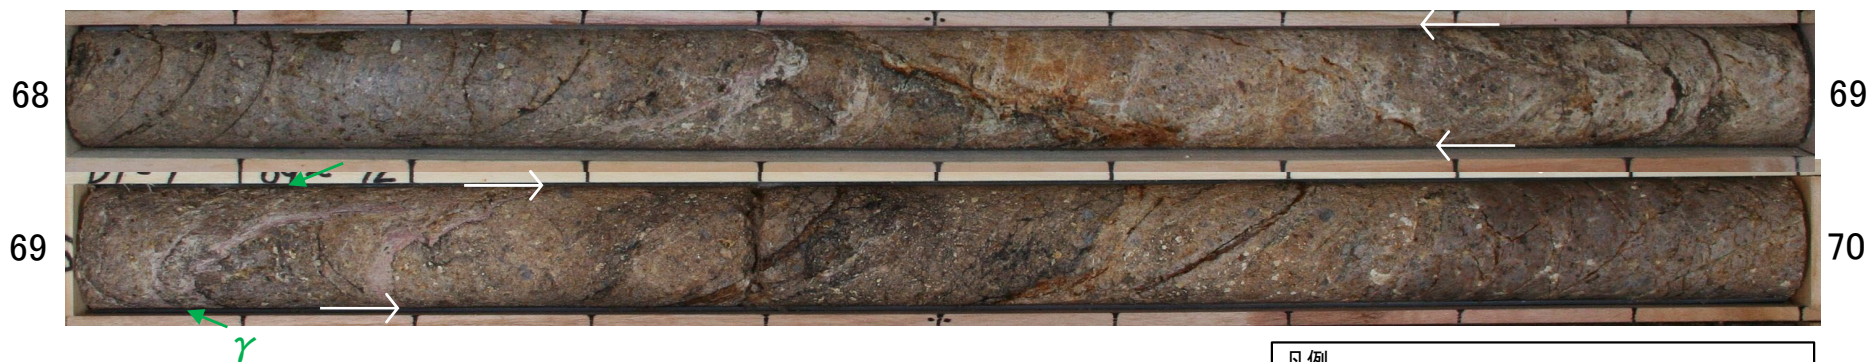
コア写真

・薄片は断層面 γ 及び細粒化が進んだ範囲を含むように作製した。

※断層面 γ は最新活動面

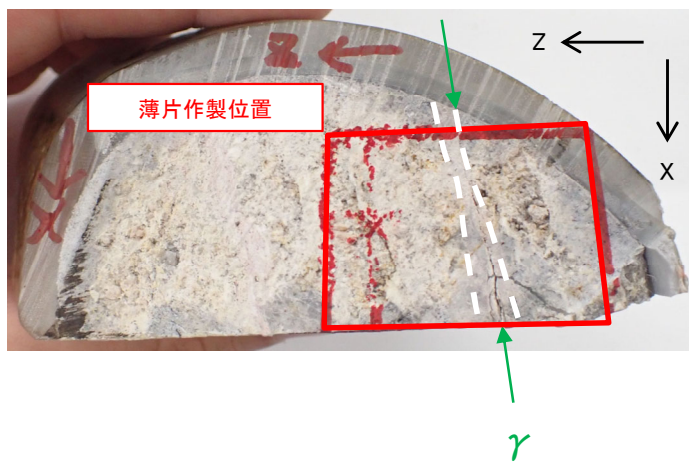
薄片作製位置写真

X: 条線方向(下向きを正とする)
 Z: 断層面の法線方向(上盤側を正とする)

- 薄片試料は、肉眼観察により認定した断層面 γ に沿って最も細粒化した部分を含み、人為的な試料の乱れの無い部分で作製した。

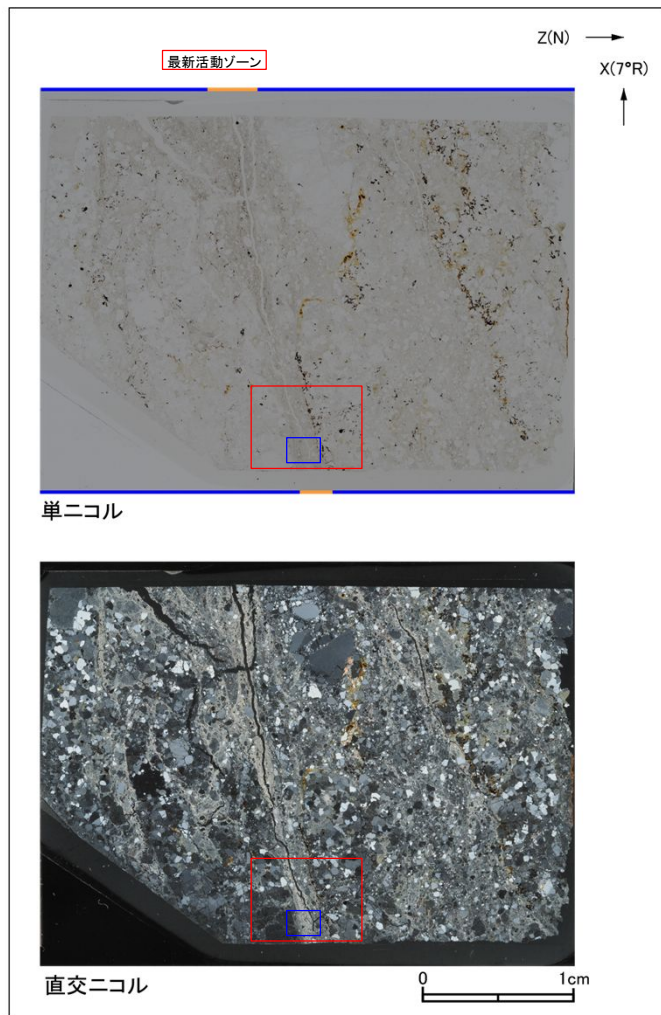
- ・最新活動ゾーンには, 以下の特徴が認められる。
- 基質は粘土鉱物を主体とする。(図1)
- 粘土状部の分布は帯状で直線的かつ連続的である。(図1)
- 岩片は少ない。(図2)
- 丸みを帯びている岩片が多い。(図2)

破線: 粘土鉱物の分布は帯状で直線的かつ連続的である

岩片は少なく, 丸みを帯びた岩片が多い

- 薄片観察では、以下の通り断層ガウジの特徴が認められた。
 - 基質は粘土鉱物を主体とする。
 - 岩片は少ない。
 - 丸みを帯びている岩片が多い。
- 薄片観察では、カタクレーサイトの特徴が認められなかった。

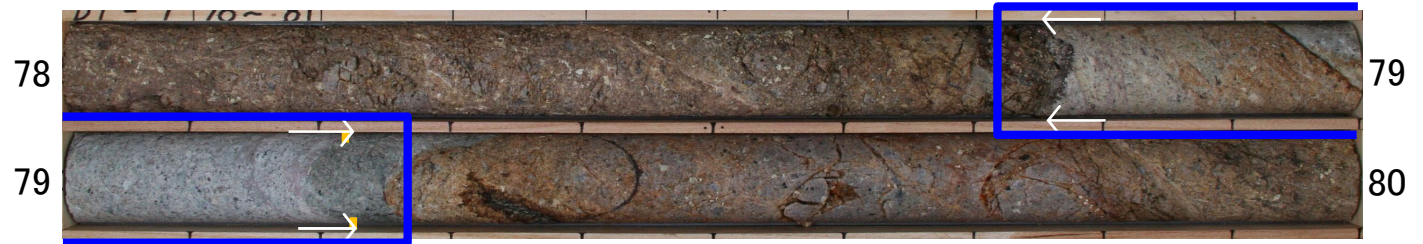
コア写真

- ・深度78.77~79.19mの「粘土質礫状」と記載の箇所については、全体的にやや軟質であるが、所々、挟在する灰赤色の粘土脈は、いずれも境界面が漸移的で、連続性及び直線性に乏しく、また、全体的に原岩組織が認められる岩片を主体とし基質も細粒化した岩片からなる組織が認められる。これらのことから変質したカタクレーサイトであると判断した。
- ・一方、深度79.19mには幅1~3mmの軟質な灰赤色粘土が挟在しており、幅が狭いため、肉眼観察では原岩組織が認められる岩片を主体とし基質も細粒化した岩片からなる組織の有無を把握できなかった。これらのことから断層ガウジとして扱うこととした。

●78.77~79.19m：破碎部
粘土質礫状部 (Hj)
上端32°でやや湾曲して、下端63°で直線的にシャープに連続。岩組織は明瞭であるが、割れ目は78.97mの54°以外は消滅する。全体に変質しており、著しく軟質化する。79.15m以深に幅1~3mmの約60°で軟質な灰赤色粘土脈を3箇所伴う。灰褐~明青灰色を呈する。

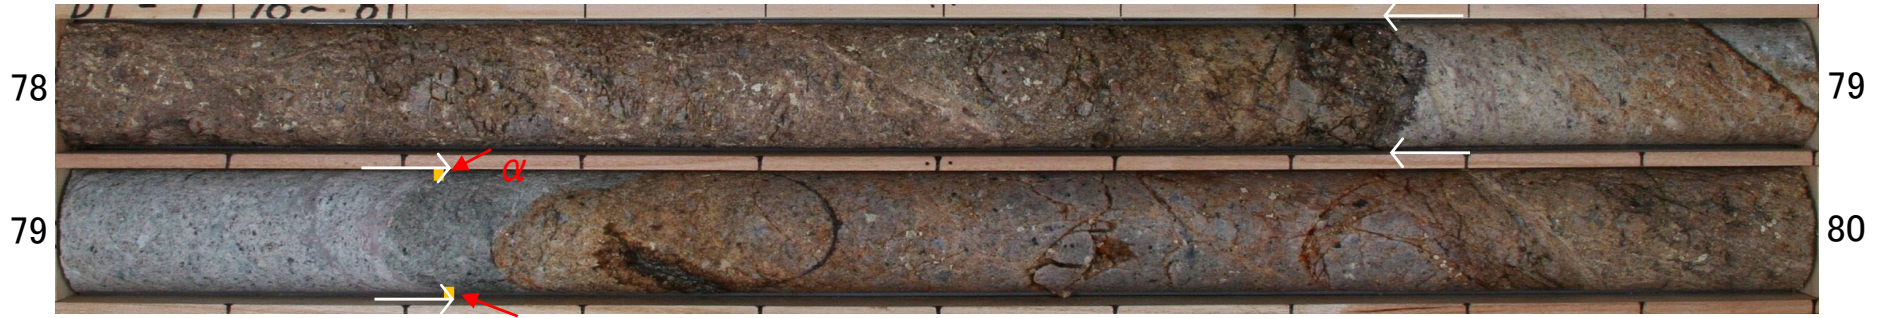
コア写真

・薄片は断層面 α 及び細粒化が進んだ範囲を含むように作製した。

※断層面 α は最新活動面

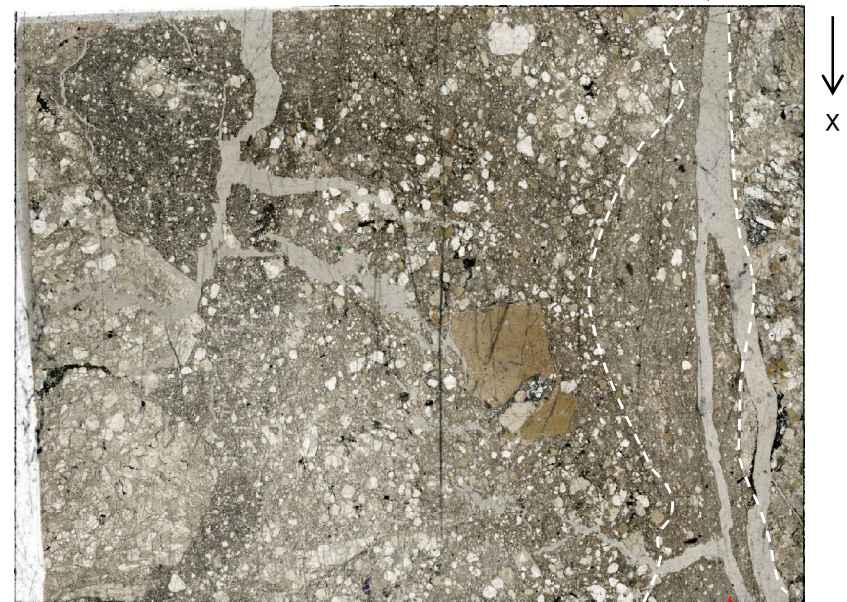
薄片全景写真(単ニコル)

X: 糸線方向(下向きを正とする)
Z: 断層面の法線方向(上盤側を正とする)

・H24-D1-1のボーリングコアから採取した薄片試料の観察結果によれば最新活動ゾーンの変位センスは、右ずれを伴う逆断層である。
 ・最新活動ゾーンに以下の特徴が認められることから、カタクレーサイトのみからなる破碎部であると判断した。

- (カタクレーサイト) 基質を構成する粘土鉱物は少ない。
- (カタクレーサイト) 断層面に沿った帯状の粘土状部は局所的である。
- (カタクレーサイト) 多様な粒径の岩片が多く認められる。
- (カタクレーサイト) 角ばった岩片が多い。
- (カタクレーサイト) ジグソー状の角礫群が認められる。

- 薄片観察では、以下の通り断層ガウジの特徴が認められなかった。
 - 基質を構成する粘土鉱物は少ない。
 - 断層面に沿った帯状の粘土状部は局所的である。
- 薄片観察では、以下の通りカタクレーサイトの特徴が認められた。
 - 多様な粒径の岩片が多く認められる。
 - 角ばった岩片が多い。
 - ジグソー状の角礫群が認められる。

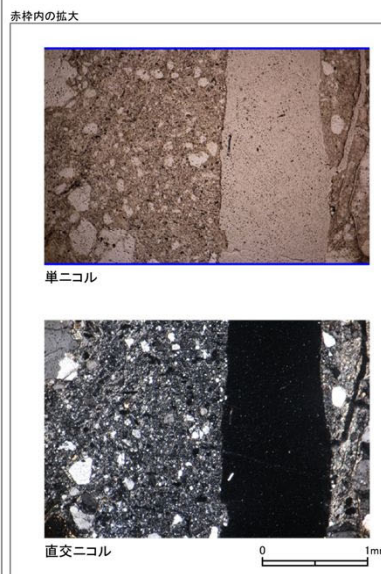
- 凡例
- 断層ガウジ
 - カタクレーサイト
 - R1面
 - P面

- ・最新活動ゾーンには、以下の特徴が認められる。
- 基質を構成する粘土鉱物は少ない。(図1)
- 断層面に沿った帯状の粘土状部は局所的である。(図1)
- 多様な粒径の岩片が多く認められる。(図1, 2)
- 角ばった岩片が多い。(図1, 2)
- ジグソー状の角礫群が認められる。(図2)

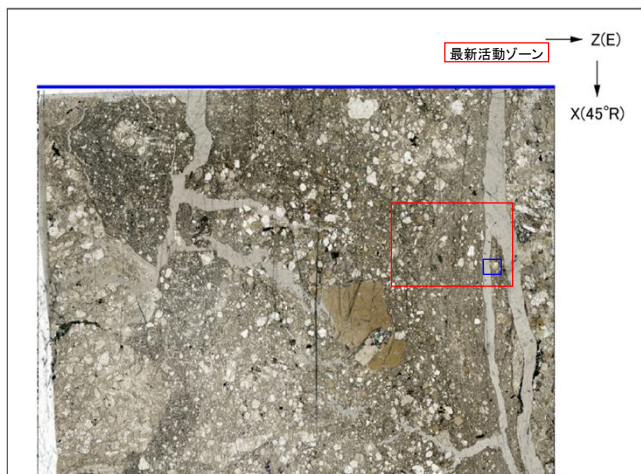
破線は粘土状部の分布範囲を示す

破線はジグソー状の角礫群の範囲を示す

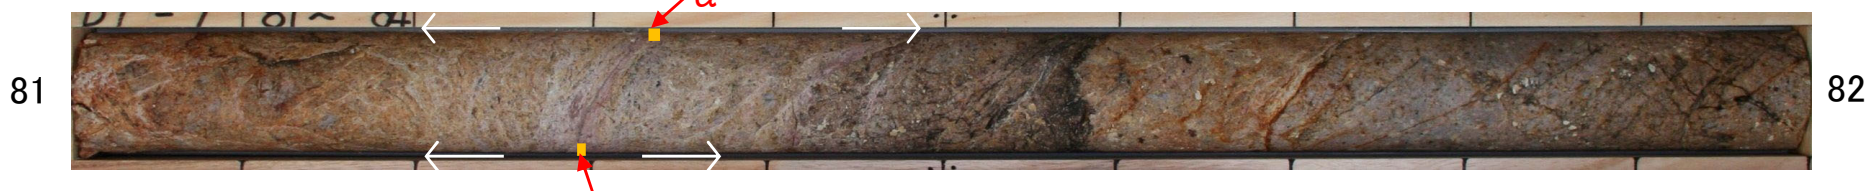
コア写真

・薄片は断層面 α 及び細粒化が進んだ範囲を含むように作製した。

※断層面 α は最新活動面

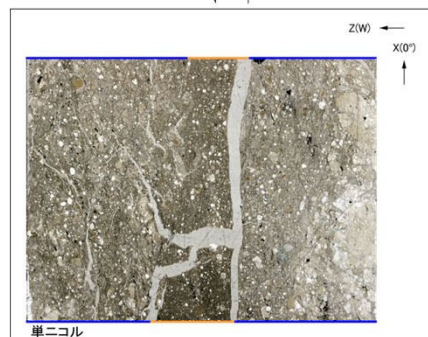
0 10cm
ブロックサンプル

X: 条線方向(北向きを正とする)
Z: 断層面の法線方向(上盤側を正とする)

赤枠内の拡大

- ・H24-D1-1のボーリングコアから採取した薄片試料の観察結果によれば最新活動ゾーンの変位センスは、左ずれ成分が卓越する。
- ・最新活動ゾーンには、断層ガウジとカタクレーサイトの特徴が認められるが、カタクレーサイトの特徴は、カタクレーサイトが断層ガウジに取り込まれたものと考えられることから断層ガウジと判断した。
- (断層ガウジ)せん断構造に伴う粘土鉱物の定向配列が認められる。
- (断層ガウジ)基質は粘土鉱物を主体とする。
- 岩片は少ない。
- (断層ガウジ)丸みを帯びている岩片が多い。
- (カタクレーサイト)岩片の粒界を横断する破断面が認められる。
- (カタクレーサイト)ジグソー状の角礫群が認められる。

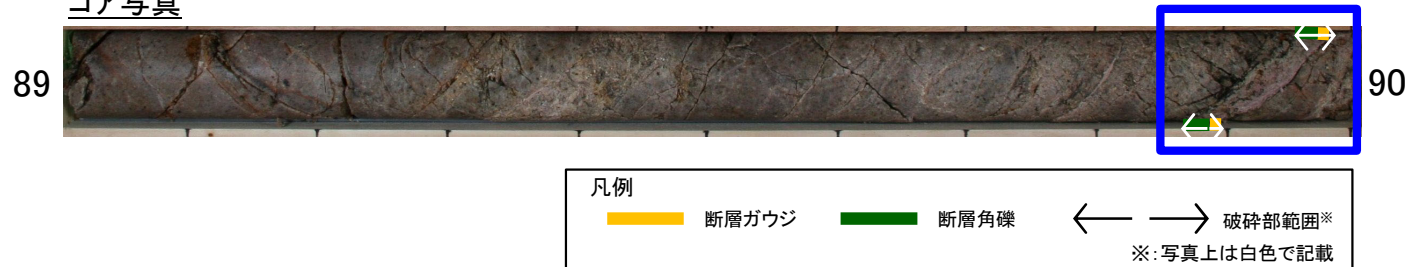
コア写真

- ・深度89.91～89.93mの「礫質粘土状」と記載の箇所については、角礫状の岩片を多く含み、やや軟質で、細粒部の連続性及び直線性が良く、原岩組織が認められる岩片を主体とし基質も細粒化した岩片からなる組織も認められない。これらのことから断層角礫であると判断した。
- ・深度89.93～89.95mの「粘土状」と記載の箇所については、軟質で、細粒部の連続性及び直線性が良く、原岩組織が認められる岩片を主体とし基質も細粒化した岩片からなる組織も認められない。これらのことから断層ガウジであると判断した。

●89.91～89.95m：破砕部
 89.91～89.93m：礫質粘土状部 (Hb)
 上端50°で直線的に、下端45°で波打って連続。径5～10mmの岩片を30%程度含む。やや軟質。明赤灰色を呈する。幅12～15mm。
 89.93～89.95m：粘土状部 (Hc-1)
 上端45°で波打って、下端45°で直線的でシャープに連続。径1～2mmの石英粒をわずかに含む。軟質。明赤灰色を呈する。幅2～5mm。

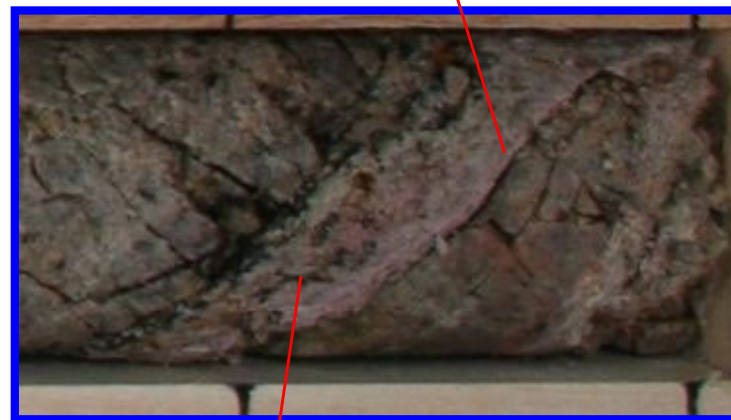
青枠部拡大

連続性及び直線性が良い細粒部

角礫状の岩片を多く含む

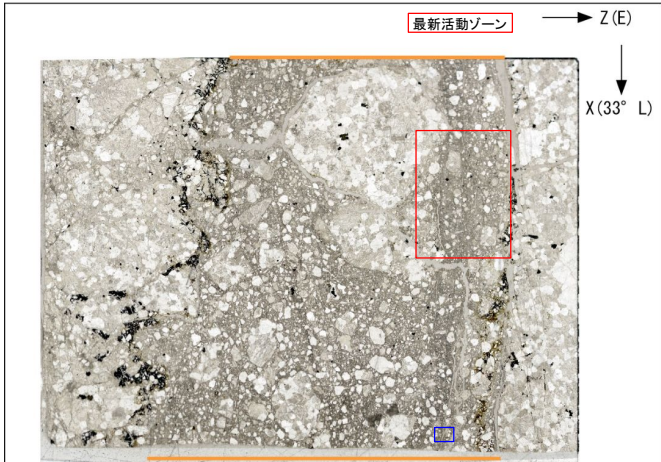
- ・最新活動ゾーンには, 以下の特徴が認められる。
 - せん断構造に伴う粘土鉱物の定向配列が認められる。(図2)
 - 粘土状部の分布は帯状で直線的である。(図1)

破線は帯状で直線的な粘土状部の範囲を示す

赤三角の方向は粘土鉱物の配列方向を示す

- 薄片観察では、以下の通り断層ガウジの特徴が認められた。
 - せん断構造に伴う粘土鉱物の定向配列が認められる。
 - 基質は粘土鉱物を主体とする。
 - 粘土状部の分布は帯状で直線的である。
 - 岩片は少ない。
 - 丸みを帯びている岩片が多い。
- 薄片観察では、カタクレーサイトの特徴が認められなかった。

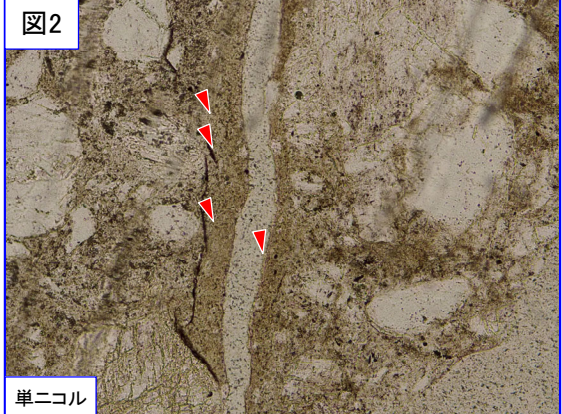
図2

直交ニコル

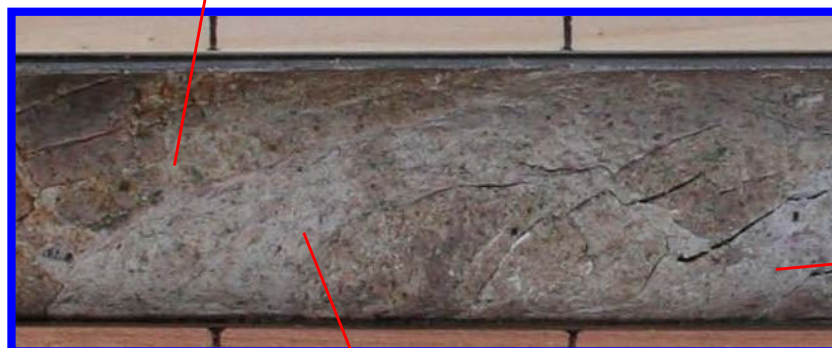
青枠部拡大

- ・深度90.26～90.31mの「粘土混じり岩片状」と記載の箇所については、やや硬質で、含まれる細粒部は局所的に分布し、連続性及び直線性に乏しく、原岩組織が認められる岩片を主体とし基質も細粒化した岩片からなる組織も認められる。これらのことから変質したカタクレーサイトであると判断した。
- ・深度90.31～90.37mの「粘土質礫状」と記載の箇所については、やや軟質であるが、含まれる細粒部は網目状に分布し、連続性及び直線性に乏しく、原岩組織が認められる岩片を主体とし基質も細粒化した岩片からなる組織も認められる。これらのことから変質したカタクレーサイトであると判断した。
- ・深度90.37～90.66mの「粘土混じり岩片状」と記載の箇所については、やや軟質であるが、含まれる細粒部は網目状に分布し、連続性及び直線性に乏しく、原岩組織が認められる岩片を主体とし基質も細粒化した岩片からなる組織も認められる。これらのことから変質したカタクレーサイトであると判断した。

細粒部は局所的に分布する

細粒部が網目状に分布する

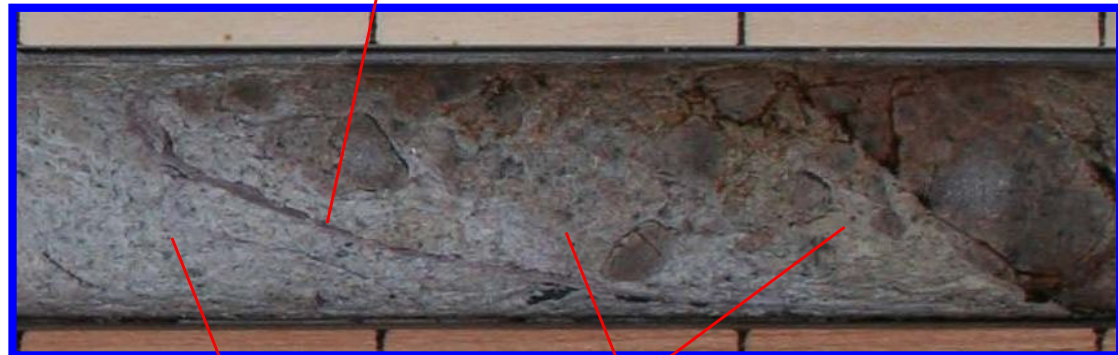
青枠部拡大

- ・深度90.66mの「粘土状」と記載の箇所については、軟質で、細粒部の連続性及び直線性が良く、原岩組織が認められる岩片を主体とし基質も細粒化した岩片からなる組織も認められない。これらのことから断層ガウジであると判断した。
- ・深度90.66～90.72mの「粘土質礫状」と記載の箇所については、軟質であるが、含まれる細粒部は網目状に分布し、連続性及び直線性に乏しく、原岩組織が認められる岩片を主体とし基質も細粒化した岩片からなる組織も認められる。これらのことから変質したカタクレーサイトであると判断した。
- ・深度90.72～90.84mの「粘土混じり岩片状」と記載の箇所については、やや軟質であるが、含まれる細粒部は網目状に分布し、連続性及び直線性に乏しく、原岩組織が認められる岩片を主体とし基質も細粒化した岩片からなる組織も認められる。これらのことから変質したカタクレーサイトであると判断した。

連続性及び直線性が良い細粒部

細粒部が網目状に分布する

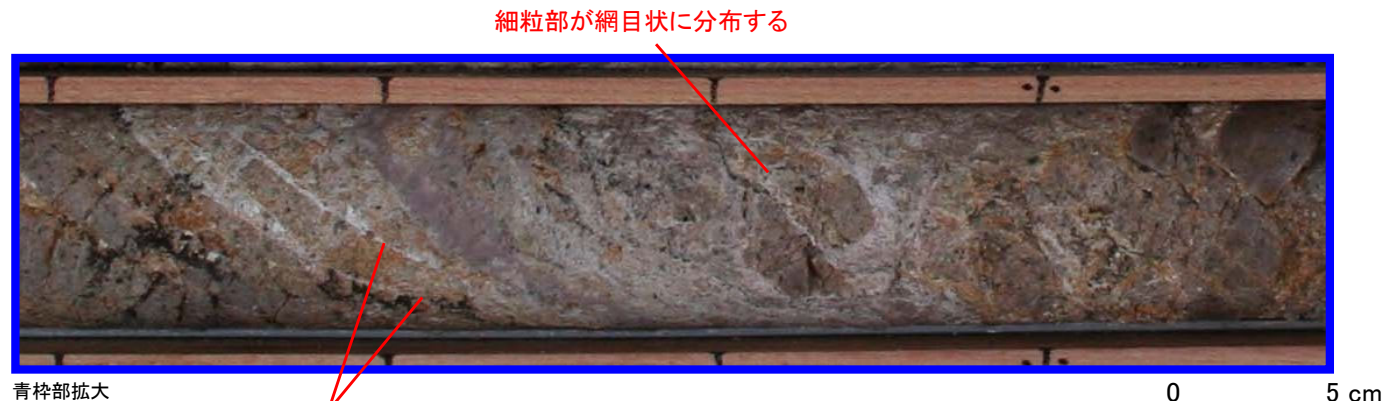
コア写真

- ・深度91.26～91.31mの「粘土混じり礫状」と記載の箇所については、やや軟質であるが、挟在する白色の細粒部は途中でせん滅し、連続性に乏しく、原岩組織が認められる岩片を主体とし基質も細粒化した岩片からなる組織が認められる。これらのことから変質したカタクレーサイトであると判断した。
- ・深度91.31～91.33mの「礫混じり粘土状」と記載の箇所については、粘土の境界面は凹凸があり、直線性に乏しいが、粘土は軟質で連続しており、原岩組織が認められる岩片を主体とし基質も細粒化した岩片からなる組織が認められない。これらのことから断層ガウジとして扱うこととした。
- ・深度91.33～91.52mの「粘土混じり(一部粘土質)岩片状」と記載の箇所については、やや軟質で、含まれる細粒部は網目状に分布し、連続性及び直線性に乏しく、原岩組織が認められる岩片を主体とし基質も細粒化した岩片からなる組織が認められる。これらのことから変質したカタクレーサイトであると判断した。

●91.26～91.52m：破砕部
 91.26～91.31m：粘土混じり礫状部（Hj）
 上端60°で直線的にシャープに、下端63°で湾曲して連続。径1～3mmの石英、径5～10mmの花崗斑岩の粘土化岩片からなり、幅1mmの白色粘土脈を挟む。やや軟質。にぶい黄橙色を呈する。幅20～40mm。
 91.31～91.33m：礫混じり粘土状部（Hc-2）
 上端63°で湾曲し、下端63°で波打って連続。径1～2mmの石英粒と径5～20mmの粘土化した花崗斑岩の岩片を含む。軟質。赤灰色を呈する。幅8～15mmと膨縮する。
 91.33～91.52m：粘土混じり（一部粘土質）岩片状部（Hj）
 上端63°で波打ち、下端30°で不明瞭に連続。粘土化した、または硬質な径5～15mmの花崗斑岩の岩片からなり、岩片間には白～灰赤色軟質粘土が分布する。にぶい黄橙～明赤灰色を呈する。

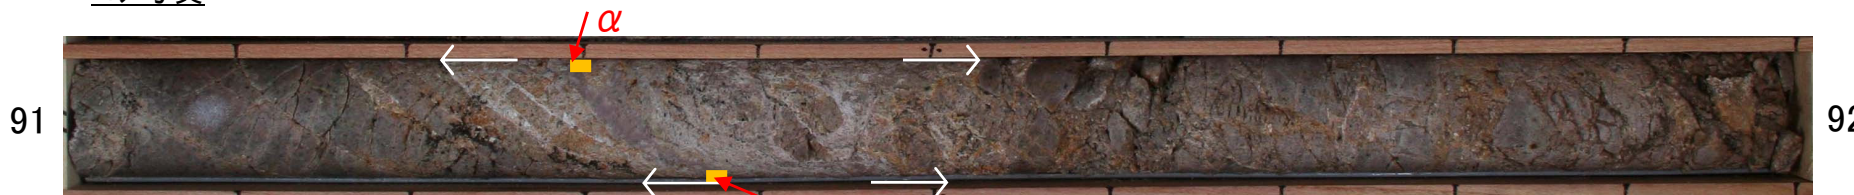
コア写真

・薄片は断層面 α 及び細粒化が進んだ範囲を含むように作製した。

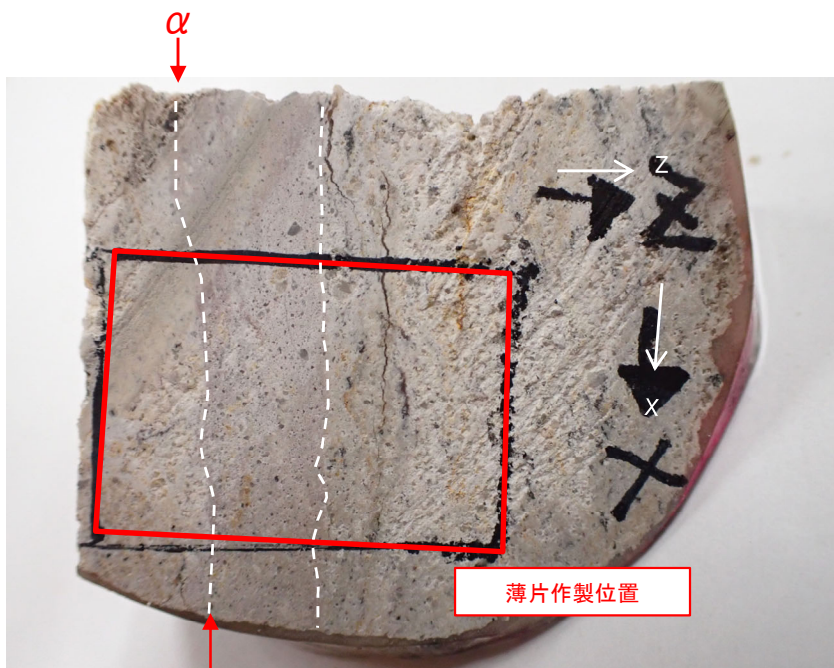
X: 糸線方向(下向きを正とする)
Z: 断層面の法線方向(上盤側を正とする)
