敦賀発電所2号炉
新規制基準適合性に係る現地調査資料
(K断層の活動性評価)

資料3
性状一覧表(K断層)

令和5年12月14, 15日
日本原子力発電株式会社

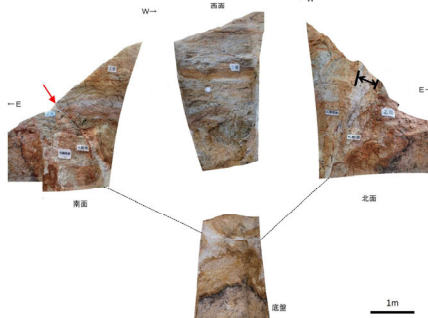
確認箇所	破砕部番号	破砕帯範囲		走向	傾斜	破砕幅(cm)	断層ガウジ・断層角礫			最新活動面の明瞭なせん断構造変形構造 ^{※1}	条線方向 ^{※2}	変位センス ^{※3}		破砕帯名 / 断層名	写真	
		上端深度(m)	下端深度(m)				有無					鉛直	水平			
		肉眼	薄片				総合	幅(cm) ^{※4}								
2-1ピット	-	-	-	N1W	69W	40.0	有	有	有	0.4	有	78R	逆	-	K断層

<p>底盤から採取</p>
H24-B6-1 (傾斜45°)	-	3.00	4.00	-※	-※	100.0	無	-	無	-	-	-	-	-	K断層

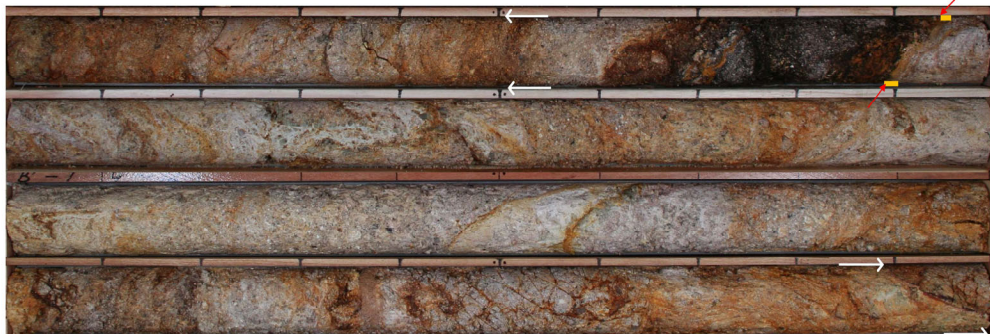
H24-B'-1 (傾斜45°)	-	7.50	10.93	N12W	89W	242.5	有	有	有	1.0	有	55L	逆	左	K断層

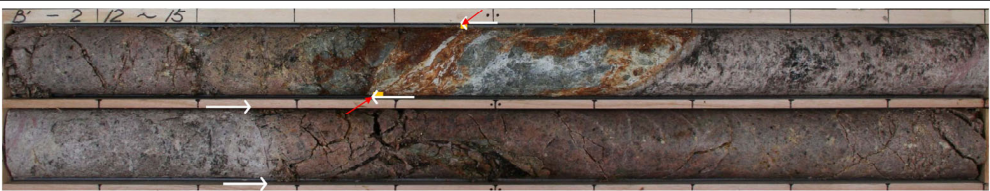
確認箇所	破砕部番号	破砕帯範囲		走向	傾斜	破砕幅(cm)	断層ガウジ・断層角礫			幅(cm) ^{※1}	最新活動面の明瞭なせん断構造 ^{※1}	条線方向 ^{※2}	実位センス ^{※3}		破砕帯名/断層名	写真
		上端深度(m)	下端深度(m)				有無						鉛直	水平		
		肉眼	薄片				総合									
H24-B'-2 (傾斜70°)	-	12.42	13.27	N4E	73W	52.3	有	-	有	0.3	有	70R	-	-	K断層

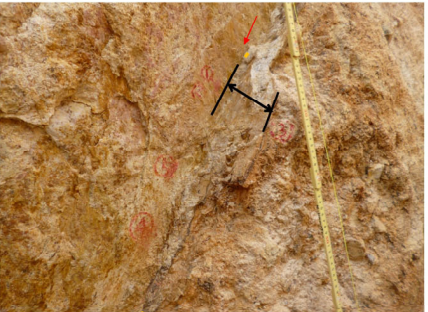
I-1ビット 北面	-	-	-	N10W	60W	8.0	有	-	有	0.5	有 [*]	86R	逆 [*]	-	K断層

0.1m ※ 露頭観察

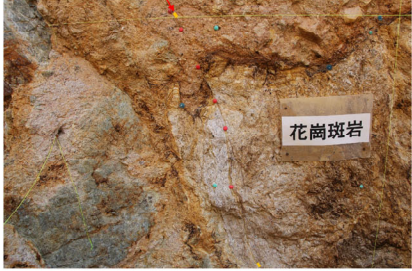
<p>0.1m ※ 露頭観察</p>
1-1ビット南面2	-	-	-	N43W	80W	-	有	-	有	0.8	有 [※]	87L	逆 [※]	-	K断層
