ALPS処理水海洋放出の状況について

2023年11月22日

東京電力ホールディングス株式会社

1. 第2回放出の実績
2. 第3回放出の実績
3. 放出期間中の海域モニタリング結果

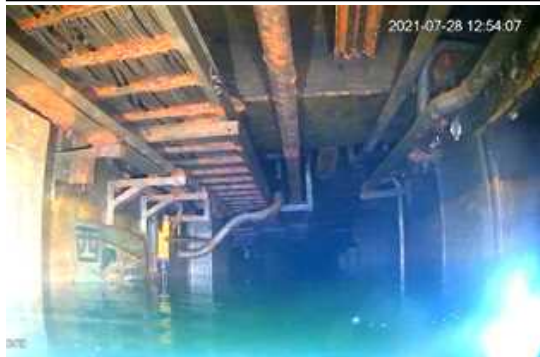
① 最下階の様子(HTI・水上)*1

- ゼオライト土嚢等の敷設位置と作業に干渉する物の有無等を詳細に確認するため、ボート型ROVにて調査を実施（2021年5月～8月、2023年10月）。
 - ゼオライト土嚢等を敷設した全域の調査・視認が出来た。一部、土嚢袋は破損しているものの、概ね土嚢の原型は保持していることを確認。一部、干渉物があることも確認。

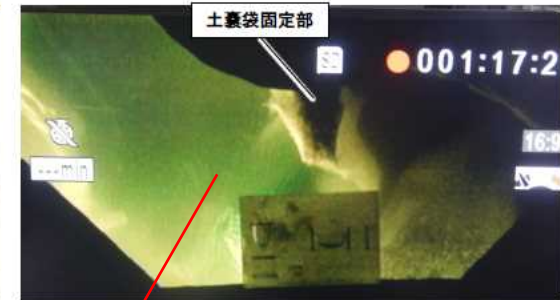
回収ツール吸引後

土嚢袋を切開し、閉塞することなく劣化土嚢袋内のゼオライトを吸引、移送出来ることを確認

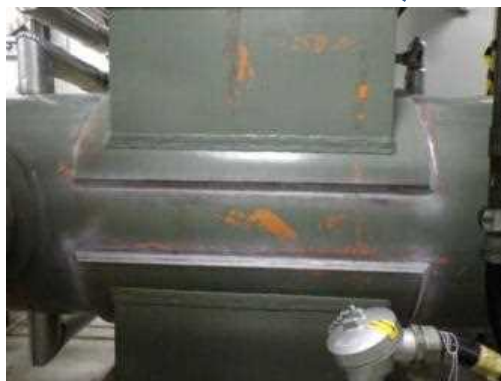
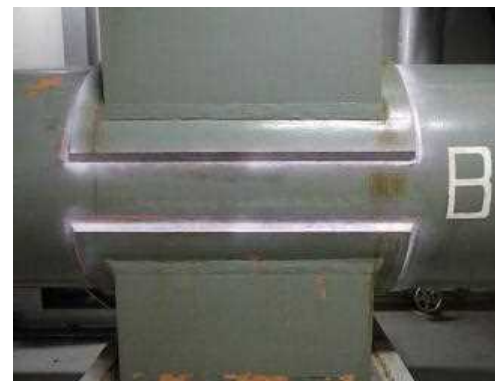
シェルとサポート部のPT結果

6号機FPC（B）熱交換器
